CONTRALORÍA
GENERAL DE LA REPÚBLICA DEL PERÚ

INFORME DE CONTROL ESPECÍFICO N° 030-2023-2-1305-SCE

"IOARR RENOVACIÓN DE CALZADA Y SARDINEL, EN EL (LA) CALLE COLÓN CUADRAS N° 01 Y 02 EN LA LOCALIDAD PAUCARPATA, DISTRITO DE PAUCARPATA, PROVINCIA AREQUIPA, DEPARTAMENTO AREQUIPA CUI N° 2510857"

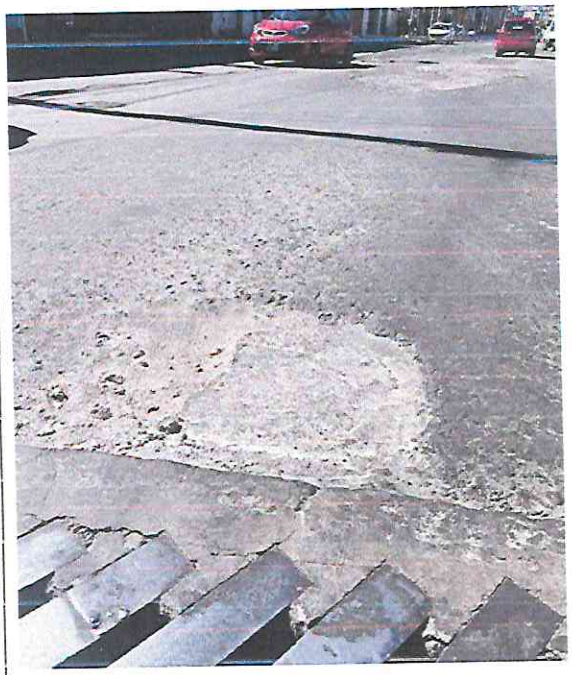
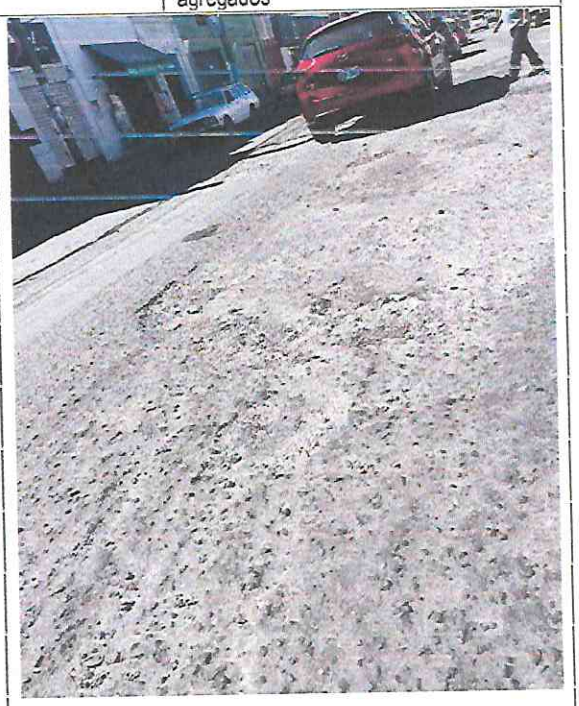
Descripción	Se advierte bache con exposición a nivel de base granular.	**Descripción**	Se advierte pavimento con deterioro severo, baches y pérdida de carpeta asfáltica con desprendimiento de agregados

Ubicación	Calle Colon intersección con la Av. Tupac Amaru.	**Ubicación**	Tramo calle Colon n.° 100 hasta n.° 103.
Descripción	Se advierte pavimento con deterioro severo, baches y pérdida de carpeta asfáltica con desprendimiento de agregados	**Descripción**	Se advierte pavimento con deterioro severo, baches y pérdida de carpeta asfáltica con desprendimiento de agregados

Como se advierte, en las imágenes que anteceden, la mezcla asfáltica en frío colocada en la Calle Colón cuadras n.° 01 y 02, muestra deterioro superficial severo, presentando peladuras, baches, fisuramientos, ahuellamientos, abultamientos, piel de cocodrilo y depresiones.
