INFORME DE CONTROL ESPECÍFICO N° 022-2023-2-2951-SCE

"INICIO DEL PROCESO DE RECEPCIÓN DE OBRA PESE A QUE NO CULMINABA SU EJECUCIÓN, Y APROBACIÓN DE LIQUIDACIÓN DE OBRA SIN APLICAR PENALIDAD POR MORA, EN LA OBRA: REHABILITACIÓN DEL LOCAL ESCOLAR Nº 80403 CRISTO REY DEL CENTRO POBLADO PACANGUILLA, DISTRITO DE PACANGA – CHEPÉN – LA LIBERTAD"

PERIODO: 14 DE SETIEMBRE DE 2022 AL 14 DE NOVIEMBRE DE 2022

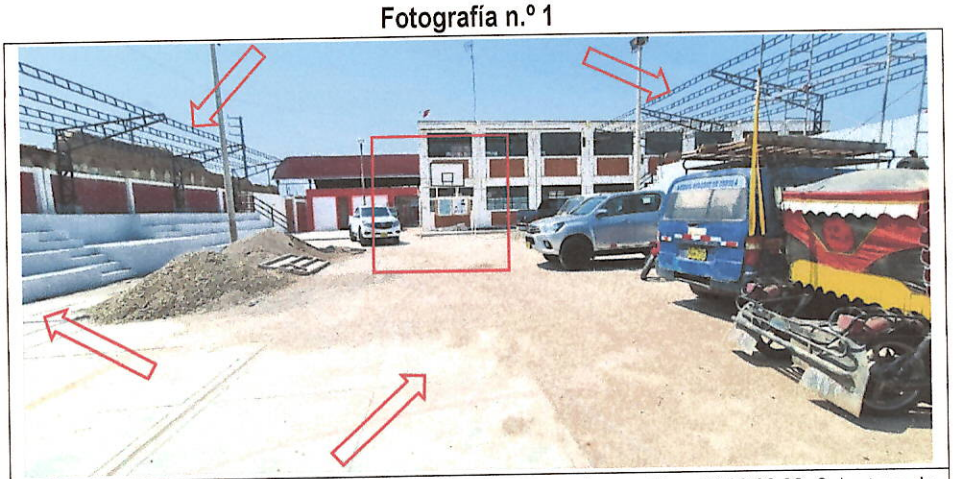
Fotografía n.° 1

Losa multiusos: Se observa que no se ha concluido con las partidas 06.03.03.02 Cobertura de policarbonato; 06.03.05.01 Pintura de tráfico, seguridad externa y losa deportiva; 06.03.05.02 Pintura en gradas; y 06.03.06.01 Arco y tablero fulbito-basket(MET-MAD).

Fuente: Fotografía n.° 2 del **Acta de Inspección de Obra n.° 001-2022/I.E. 80403/H4 de 19 de setiembre de 2022 (Apéndice n.° 12)**

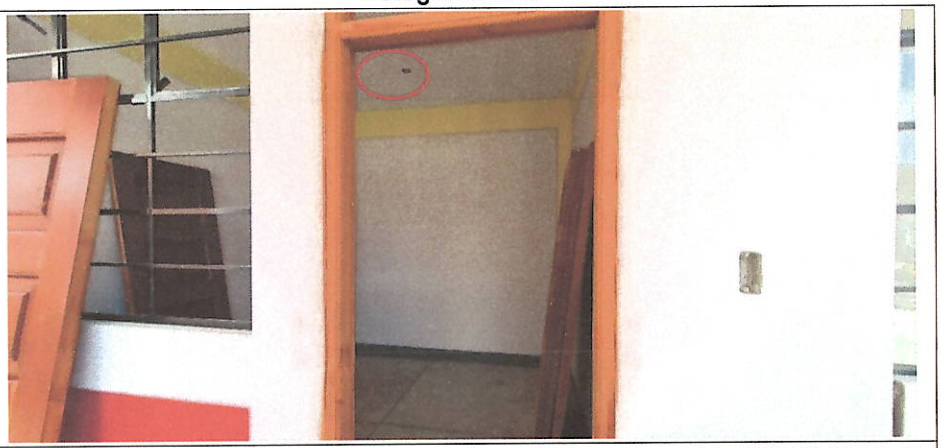
Fotografía n.° 2

Pabellón Administración: Se observa que no se ha concluido con las partidas 03.08.04 Canaleta semicircular para evacuación pluvial; y 03.08.05 Abrazaderas de fijación de tubería de 3", 03.10.01 vidrio semidoble incl. Colocación en ventanas; 03.11.05 Pintura esmalte dos manos en contrazócalos y 03.12.02 Junta de dilatación con mortero asfáltico e=1".

Fuente: Fotografía n.° 3 del **Acta de Inspección de Obra n.° 001-2022/I.E. 80403/H4 de 19 de setiembre de 2022 (Apéndice n.° 12)**

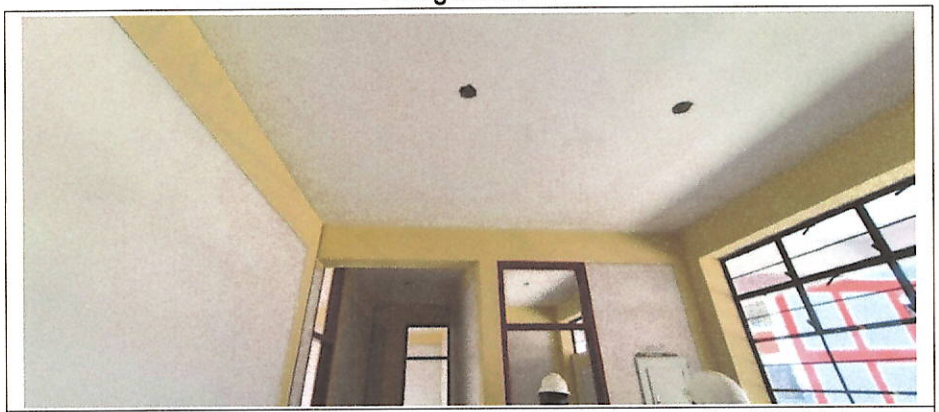
Fotografía n.° 4

Pabellón Administración: Se observa que no se ha concluido con las partidas 03.07.01 Puerta de madera apanelada cedro incl. marco; y 05.07.01 Artefacto tipo ras-a 2 x 32 w led.

Fuente: Fotografía n.° 5 del **Acta de Inspección de Obra n.° 001-2022/I.E. 80403/H4 de 19 de setiembre de 2022 (Apéndice n.° 12)**

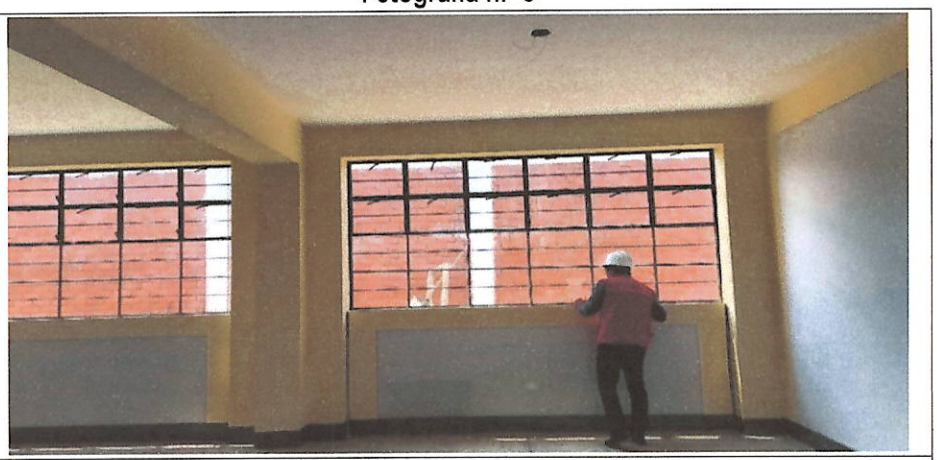
Fotografía n.° 5

Aula 13: Se observa que no se ha concluido la ejecución de las partidas 03.12.01 Pizarra acrílica c/ticero de madera; 03.12.04 Junta de dilatación espuma plástica y sellador; 05.07.01 Artefacto tipo RAS-A 2 x 32 w LED.

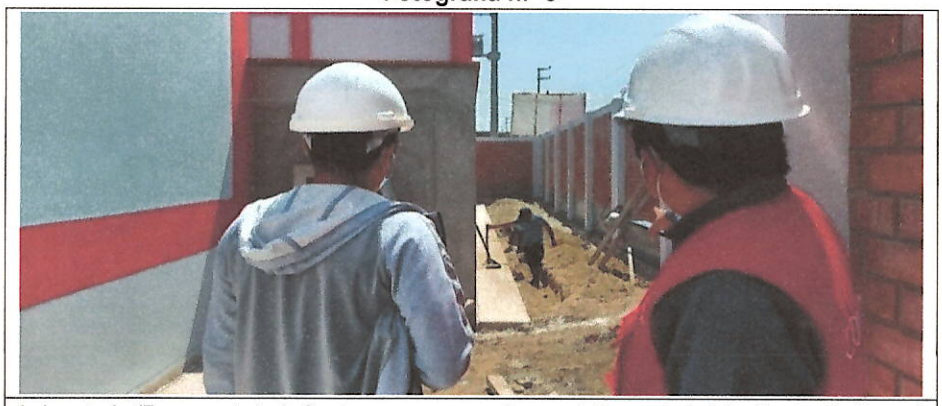
Fotografía n.º 7

AIP Secundaria: Se observa que no se ha concluido con las partidas: 05.02.07 Tomacorriente doble con línea a tierra, 05.02.08 Tomacorriente doble a prueba de agua, 05.02.09 Tomacorriente doble en techo c/pt y 05.02.10 Tomacorriente doble en piso c/pt.

Fuente: Fotografía n.° 15 del **Acta de Inspección de Obra n.° 001-2022/I.E. 80403/H4 de 19 de setiembre de 2022 (Apéndice n.° 12)**

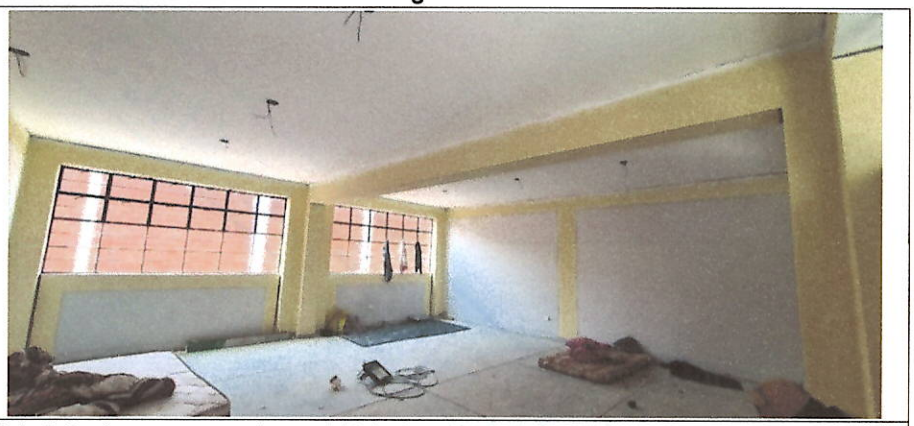
Fotografía n.° 9

Aula 1: Se observa que no se ha concluido la ejecución de las partidas 03.12.01 Pizarra acrílica c/ticero de madera; 03.12.04 Junta de dilatación con espuma plástica y sellador; 05.07.01 Artefacto tipo ras-a 2 x 32 w led y 03.11.05 pintura esmalte dos manos en contrazócalos.

Fuente: Fotografía n.° 18 del **Acta de Inspección de Obra n.° 001-2022/I.E. 80403/H4 de 19 de setiembre de 2022 (Apéndice n.° 12)**

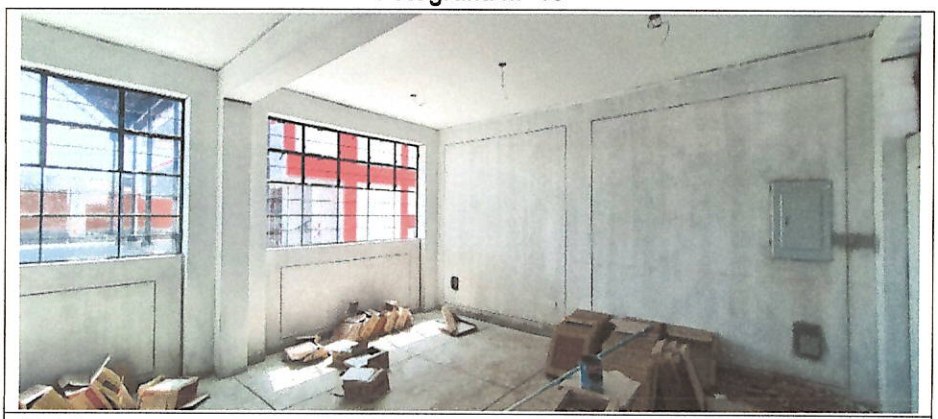
Fotografía n.° 10

SUM Secundaria: Se observa que no se ha concluido la ejecución de las partidas 03.10.01 Vidrio semidoble incl. Colocación en ventanas; 03.11.01 Pintura látex 2 manos en cielo raso y vigas; 03.11.02 Pintura látex dos manos en muros y columnas; 03.11.05 Pintura esmalte dos manos en contrazócalos; 03.12.04 Junta de dilatación con espuma plástica y sellador y 05.07.01 artefacto tipo RAS-A 2 x 32 w LED.

Fuente: Fotografía n.° 20 del **Acta de Inspección de Obra n.° 001-2022/I.E. 80403/H4 de 19 de setiembre de 2022 (Apéndice n.° 12)**

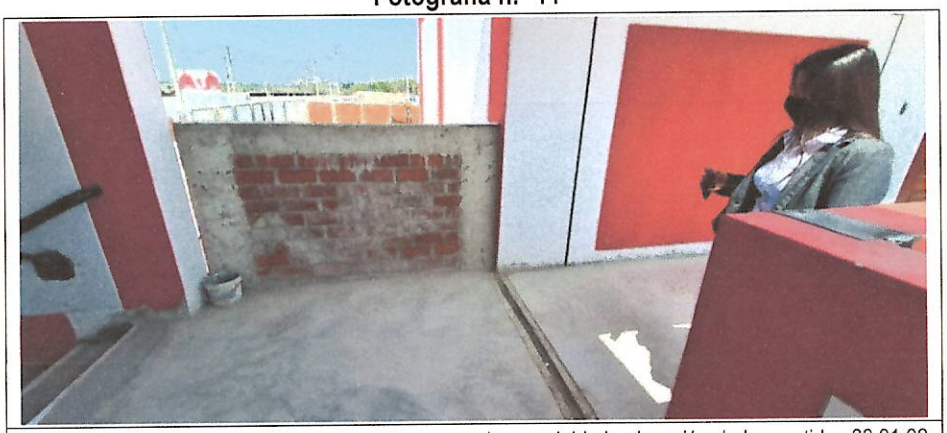
Fotografía n.º 11

Módulo de aulas 2do Nivel: Se observa que no se ha concluido la ejecución de las partidas 03.01.02 Tarrajeo - exterior en muros c:a 1:4; 03.11.02 Pintura látex dos manos en muros y columnas; 03.11.05 Pintura esmalte dos manos en contrazócalos; 03.12.04 junta de dilatación con espuma plástica y sellador; 03.08.06 Tapajunta metálica entre módulos en techo; 03.08.07 Tapajunta metálica entre módulos en pasadizo; y 03.08.08 Tapajunta metálica entre módulos (vertical).

Fuente: Fotografía n.° 25 del **Acta de Inspección de Obra n.° 001-2022/I.E. 80403/H4 de 19 de setiembre de 2022 (Apéndice n.° 12)**

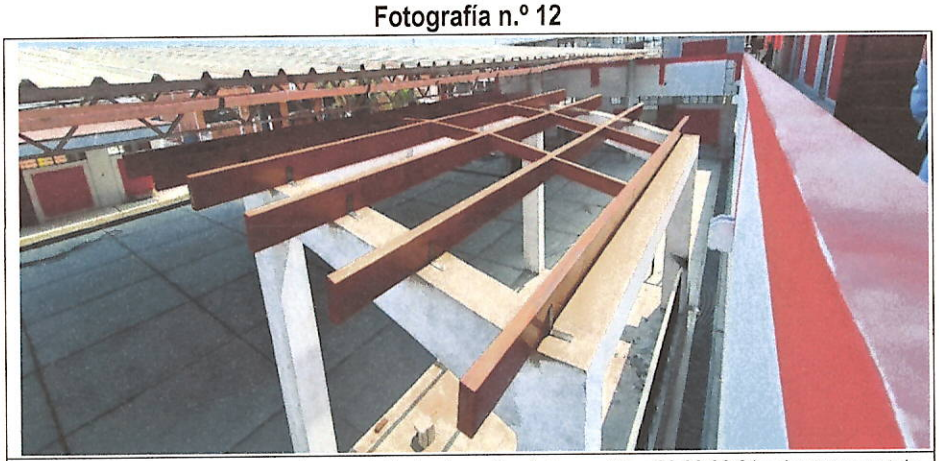
Fotografía n.º 12

Estrado: Se observa que no se ha concluido la ejecución de las partidas 06.06.06.01 cobertura con teja andina (fibrocento); y 06.06.06.02 cumbrera para teja andina (fibrocemento).

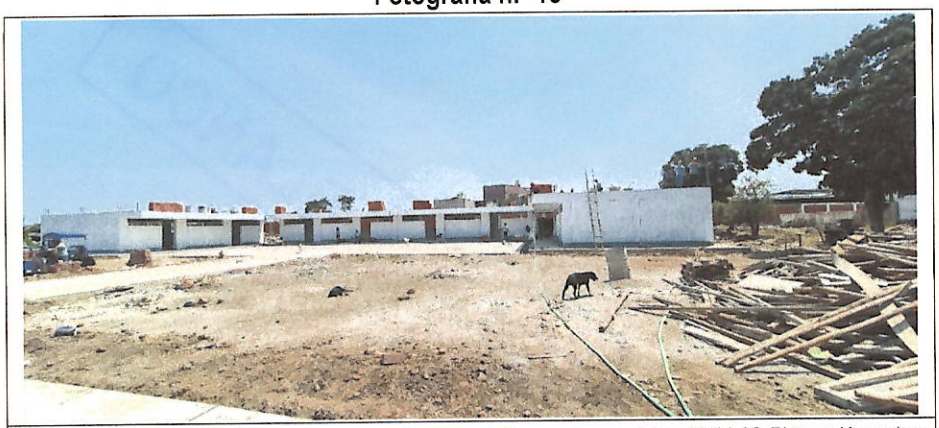
Fotografía n.º 15

Zona de Talleres: Se observa que no se han concluido con las partidas 03.11.02 Pintura látex dos manos en muros y columnas, 03.11.05 Pintura esmalte dos manos en contrazócalos, 06.05.03.01 Concreto f'c=175 kg/cm2 en cuneta de evacuación pluvial, 06.05.03.02 Encofrado y desencofrado en cuneta de evacuación pluvial, 06.05.03.03 Acero corrugado f'y = 4200 kg/cm2 grado 60 y 06.05.04.02 Rejilla y marco para canaleta de concreto a=0.20m, inc. Pintura.

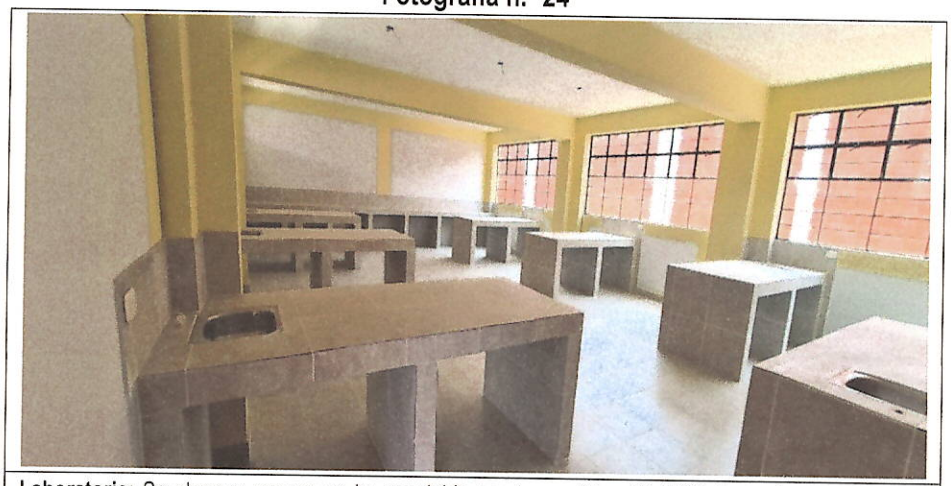
Fotografía n.º 24

Laboratorio: Se observa que no se ha concluido con las partidas 03.12.04 Junta de dilatación con espuma plástica y sellador, 04.05.05 Lavadero de acero inoxidable, 1 poza c/escurridero; 05.07.01 Artefacto tipo RAS-A 2 x 32 w led; y 05.07.03 Luminaria de emergencia adosada en pared.

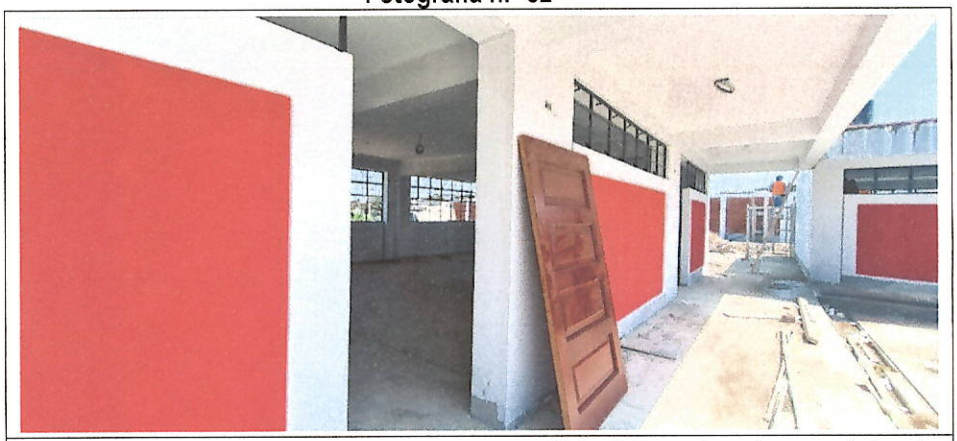
Fotografía n.º 52

Zona de Talleres: Se observa que no concluían las partidas: 03.07.01 Puerta de madera apanelada cedro incl. Marco, 03.08.01 Ventana metálica c/perf. 1" x 1" x 1/8", 03.08.04 Canaleta semicircular para evacuación pluvial, 03.08.05 Abrazaderas de fijación de tubería de 3", 03.11.05 Pintura esmalte dos manos en Contrazócalos y 05.07.03 Luminaria de emergencia adosada en pared.

Fuente: Fotografía n.° 19 del **Acta de inspección de Obra n.º 003-2022/I.E. 80403/H4 de 28 de setiembre de 2022 (Apéndice n.° 21).**

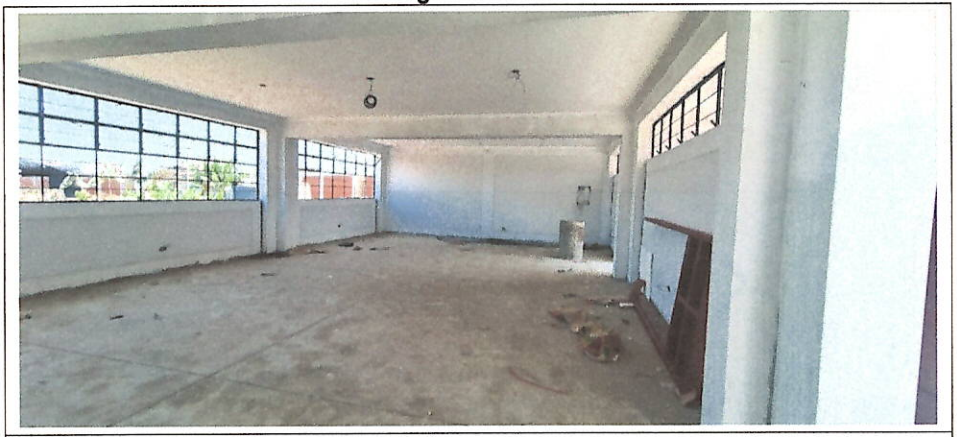
Fotografía n.º 53

Taller de crianza de animales menores: Se observa que no concluían las partidas: 03.07.01 Puerta de madera apanelada cedro incl. Marco, 03.08.01 Ventana metálica c/perf. 1" x 1" x 1/8", 03.11.01 Pintura látex 2 manos en cielo raso y vigas, 03.11.02 Pintura látex dos manos en muros y columnas, 03.11.05 Pintura esmalte dos manos en Contrazócalos y 05.07.03 Luminaria de emergencia adosada en pared.

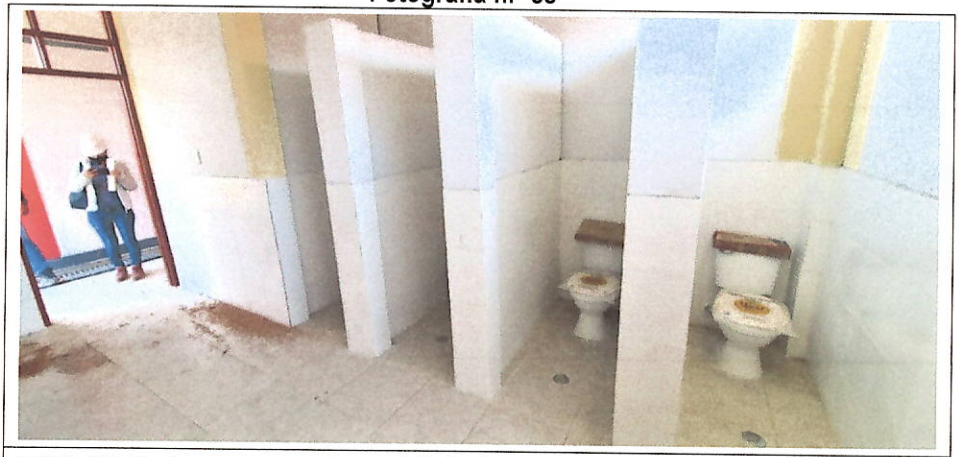
Fotografía n.º 58

SS.HH. (M): Se observa que no se ha concluido la ejecución de las partidas 03.07.01 Puerta de madera apanelada cedro incl. marco; 03.07.02 Puerta contraplacada incl. Marco y 04.05.04 Papelera de losa y barra plástica.

Fuente: Fotografía n.° 10 del **Acta de inspección de Obra n.º 003-2022/I.E. 80403/H4 de 28 de setiembre de 2022 (Apéndice n.° 21).**

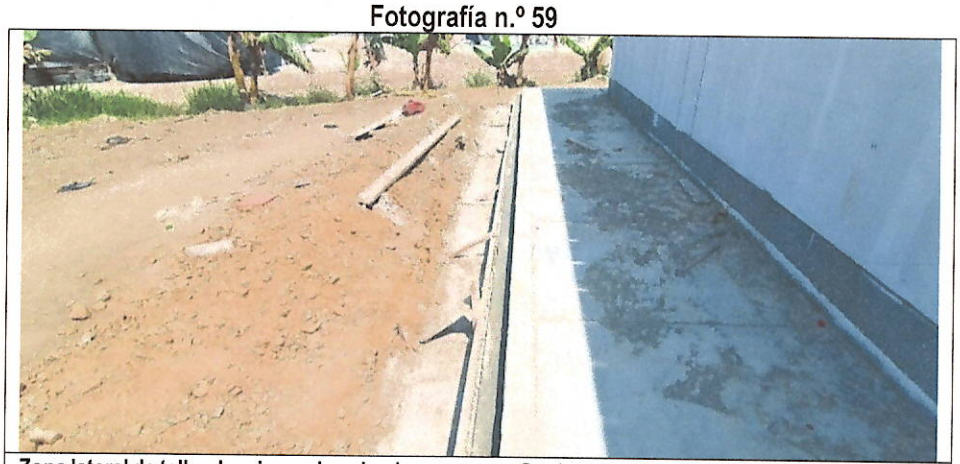
Fotografía n.º 59

Zona lateral de taller de crianza de animales menores: Se observa sin concluir las partidas: 06.05.03.01 Concreto f'c=175 kg/cm2 en cuneta de evacuación pluvial, 06.05.03.02 Encofrado y desencofrado en cuneta de evacuación pluvial y 06.05.04.02 Rejilla y marco para canaleta de concreto a=0.20m, inc. Pintura.

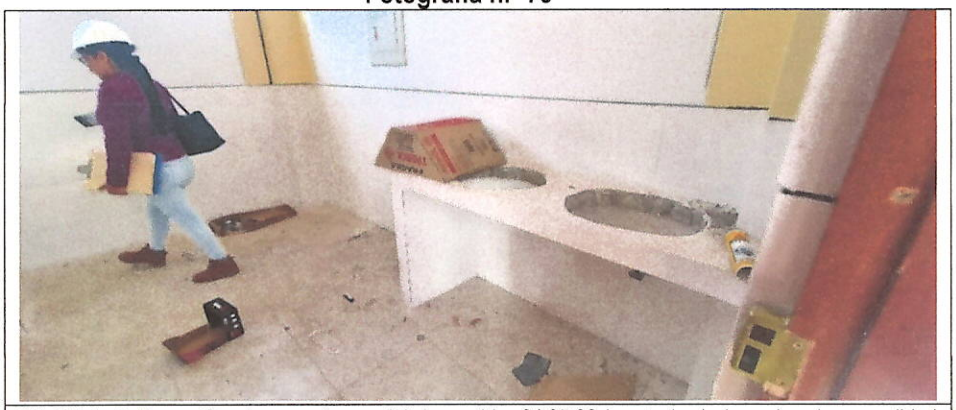
Fotografía n.° 72

SS.HH de talleres: Se observa que no concluían con la partida 04.05.03 Urinario de losa tipo cadet o similar.

Fuente: Fotografía n.° 17 del **Acta de inspección de Obra n.° 004-2022/I.E. 80403/H4 de 6 de octubre de 2022 (Apéndice n.° 27).**
