INFORME DE CONTROL ESPECÍFICO
N° 031-2023-2-2981-SCE

SERVICIO DE CONTROL ESPECÍFICO A HECHOS CON PRESUNTA IRREGULARIDAD
MUNICIPALIDAD DISTRITAL DE TINGO DE PONASA
TINGO DE PONASA-PICOTA-SAN MARTÍN

"EJECUCIÓN DE SUB PARTIDAS DE CAMA DE APOYO DE ARENA Y RELLENO APISONADO DE PROTECCIÓN C/ARENA EN LA LÍNEA DE CONDUCCIÓN DEL SISTEMA DE AGUA POTABLE EN LA OBRA: MEJORAMIENTO DEL SISTEMA DE AGUA POTABLE E INSTALACIÓN DEL SERVICIO DE ALCANTARILLADO EN LA LOCALIDAD DE LEONCIO PRADO, DISTRITO DE TINGO DE PONASA, PROVINCIA DE PICOTA – SAN MARTIN"

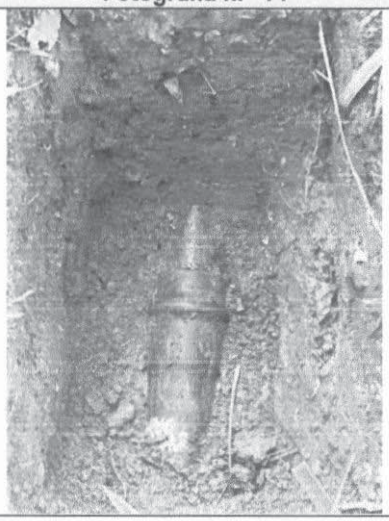
Se constató en la excavación de la calicata n.° 6, que se encuentra instalada la tubería en la línea de conducción, pero no se encontró cama de apoyo de arena o protección de la misma. Dicha calicata se ha efectuado en las coordenadas UTM WGS84: (0378361E; 9223853N). Lo descrito se muestra en las siguientes vistas fotográficas:

Personal de equipo de control, realizando verificación en campo con los funcionarios de la Entidad.	Se observa la calicata a cielo abierto n.° 6 sin cama de arena y protección de la tubería en la línea de conducción.

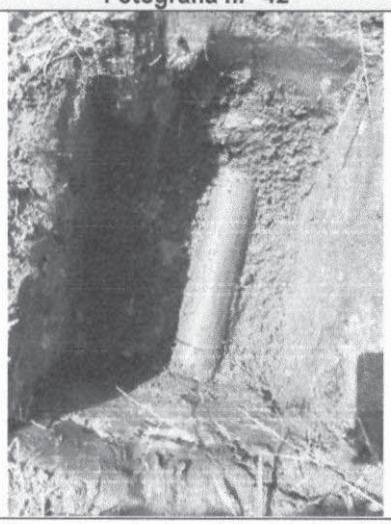
Personal de equipo de control, realizando verificación en campo con los funcionarios de la Entidad.	Se observa la calicata a cielo abierto n.° 19 sin cama de arena y protección de la tubería en la línea de conducción.

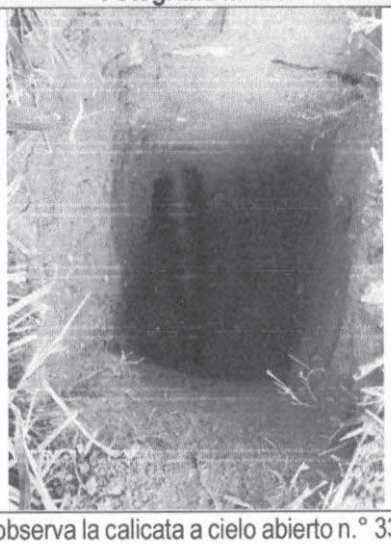
Fotografía n.° 63	Fotografía n.° 64

Personal de equipo de control, realizando verificación en campo con los funcionarios de la Entidad.	Se observa la calicata a cielo abierto n.° 31 sin cama de arena y protección de la tubería en la línea de conducción.

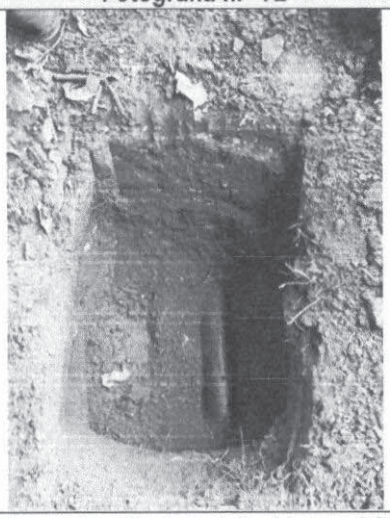
Se constató en la excavación de la calicata n.° 34, que se encuentra instalada la tubería en la línea de conducción, pero no se encontró cama de apoyo de arena o protección de la misma. Dicha calicata se ha efectuado en las coordenadas UTM WGS84: (0369370E; 9226841N). Lo descrito se muestra en las siguientes vistas fotográficas:

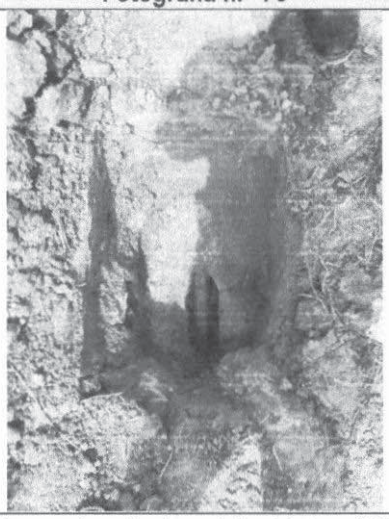
Se constató en la excavación de la calicata n.° 36, que se encuentra instalada la tubería en la línea de conducción, pero no se encontró cama de apoyo de arena o protección de la misma. Dicha calicata se ha efectuado en las coordenadas UTM WGS84: (0368287E; 9225864N). Lo descrito se muestra en las siguientes vistas fotográficas:

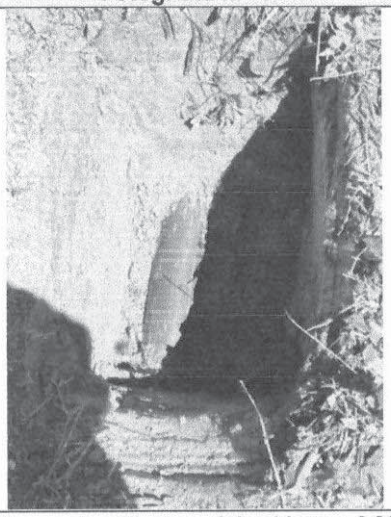
Fotografía n.° 75	Fotografía n.° 76

Personal de equipo de control, realizando verificación en campo con los funcionarios de la Entidad.	Se observa la calicata a cielo abierto n.° 37 sin cama de arena y protección de la tubería en la línea de conducción.

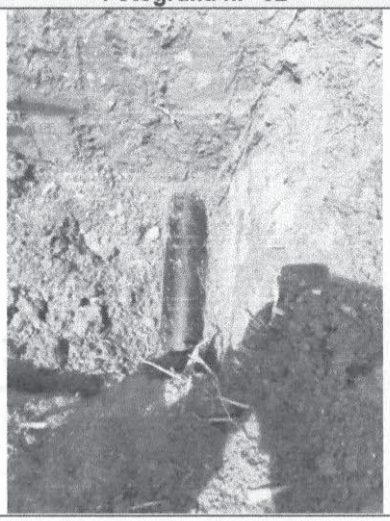
Personal de equipo de control, realizando verificación en campo con los funcionarios de la Entidad.	Se observa la calicata a cielo abierto n.° 39 sin cama de arena y protección de la tubería en la línea de conducción.
