INFORME DE CONTROL ESPECÍFICO N° 013-2022-2-2982-SCE

SERVICIO DE CONTROL ESPECÍFICO A HECHOS CON PRESUNTA IRREGULARIDAD A LA MUNICIPALIDAD DISTRITAL DE SHUNTE SHUNTE – TOCACHE – SAN MARTÍN

EJECUCIÓN DEL SERVICIO: REPARACIÓN DE CERCO PERIMETRICO, DEFENSA RIBEREÑA Y RED DE ALCANTARILLADO; EN EL(LA) INSTITUCIÓN EDUCATIVA Nº 0233 EN EL MARGEN DERECHA DEL RÍO TOCACHE EN LA LOCALIDAD DE MONTECRISTO, DISTRITO DE SHUNTE, PROVINCIA TOCACHE, DEPARTAMENTO SAN MARTÍN

PERÍODO: 1 DE DICIEMBRE DE 2020 AL 14 DE JUNIO DE 2021

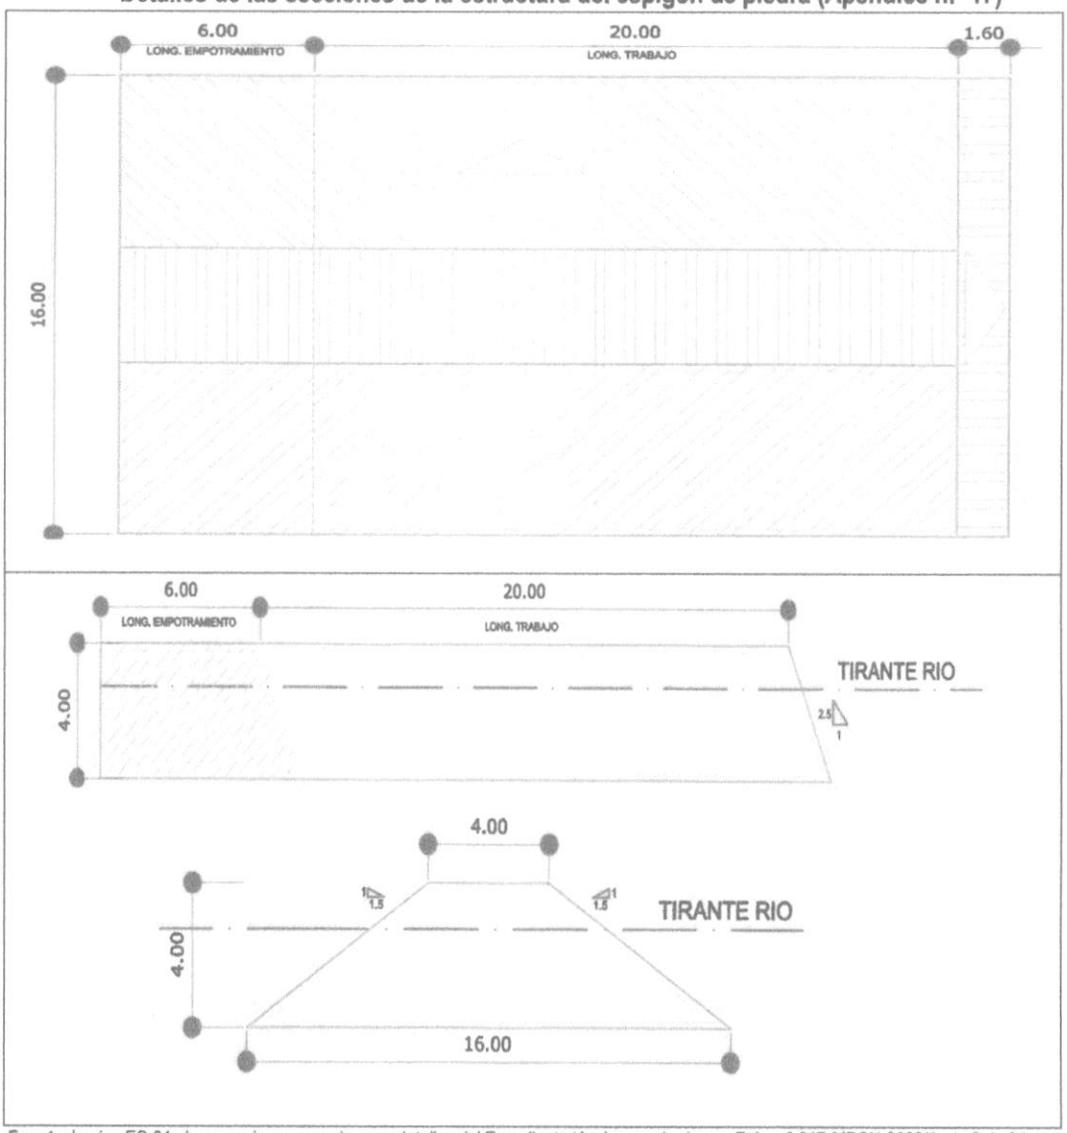
Imagen n.° 3
Detalles de las secciones de la estructura del espigón de piedra (Apéndice n.° 17)

De la lámina ES-01 **(Apéndice n.° 17)** correspondiente al plano: espigones planta y detalles se verifico que la geometría del espigón es trapezoidal teniendo como base mayor un ancho de 16.00 m y base menor (corona) de 4.00m así mismo se tiene una longitud de empotramiento de 6.00m y una longitud de trabajo de 20.00 m tal como se muestra:

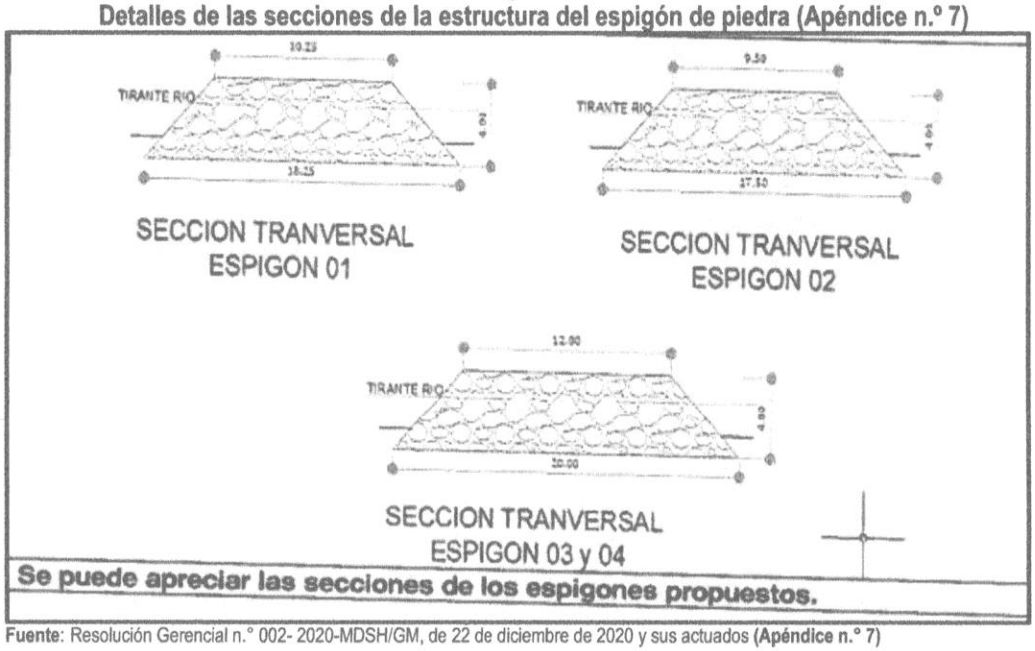
Imagen n.° 5
Detalles de las secciones de la estructura del espigón de piedra (Apéndice n.° 7)

Cabe mencionar que según la Resolución Gerencial N° 002-2020-MDSH/GM de 22 de diciembre de 2020 se modifica el plano PT-01 y las secciones y detalles del plano lamina E-01, tal como se muestra.

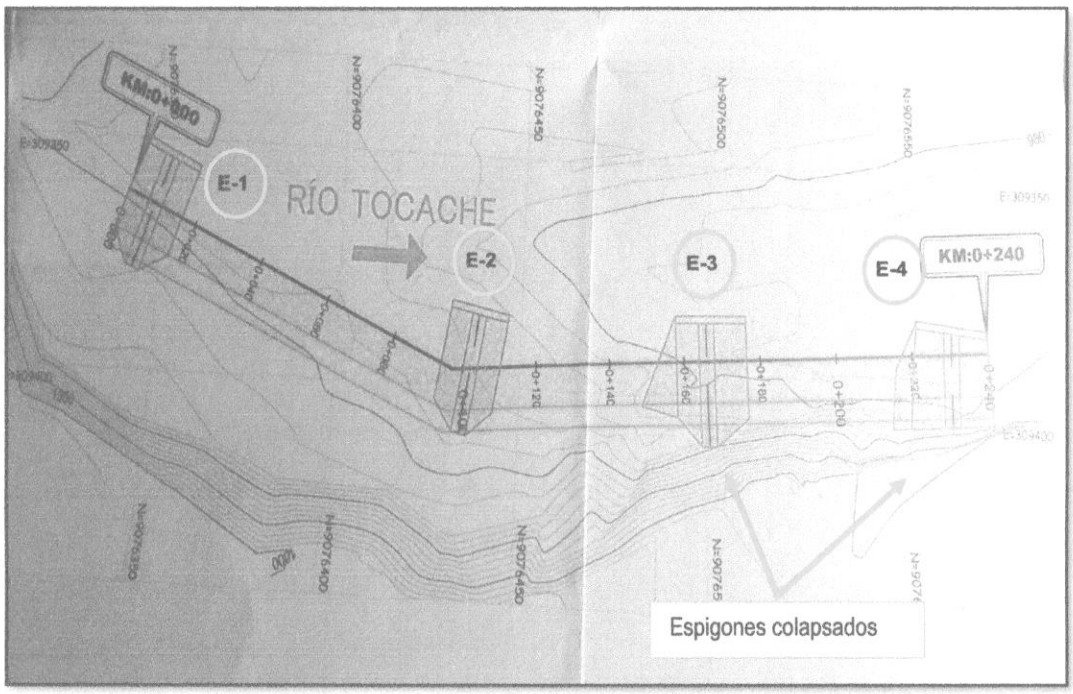
Imagen n.°6
Plano de planta – 4 espigones de piedra según replanteo post construcción (Apéndice n.° 18)

Sin embargo, de la lámina PT-01 correspondiente al plano de replanteo: *"Planta, perfil longitudinal y secciones transversales post construcción"* **(Apéndice n.° 18),** adjuntadas a las valorizaciones n.os 2,3 y 4, *se* verifico que se modificaron los espigones en la parte de su empotramiento y uña del espigón sin embargo no se presentaron los nuevos cálculos hidráulicos y secciones transversales en los informes de las valorizaciones, cabe mencionar que dichos espigones colapsaron.

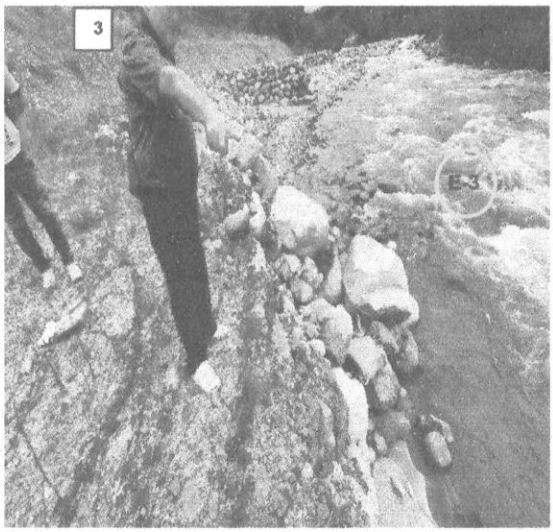
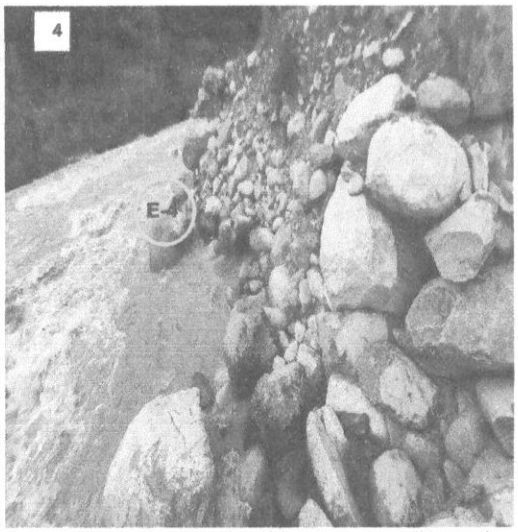
Se muestra fotografías de los cuatro (4) espigones los cuales en el proceso constructivo no se cumplió con los diseños hidráulicos y los planos laminas PT-01 y ES-01, de los cuales dos (2) colapsaron. **(Apéndice n.° 34).**

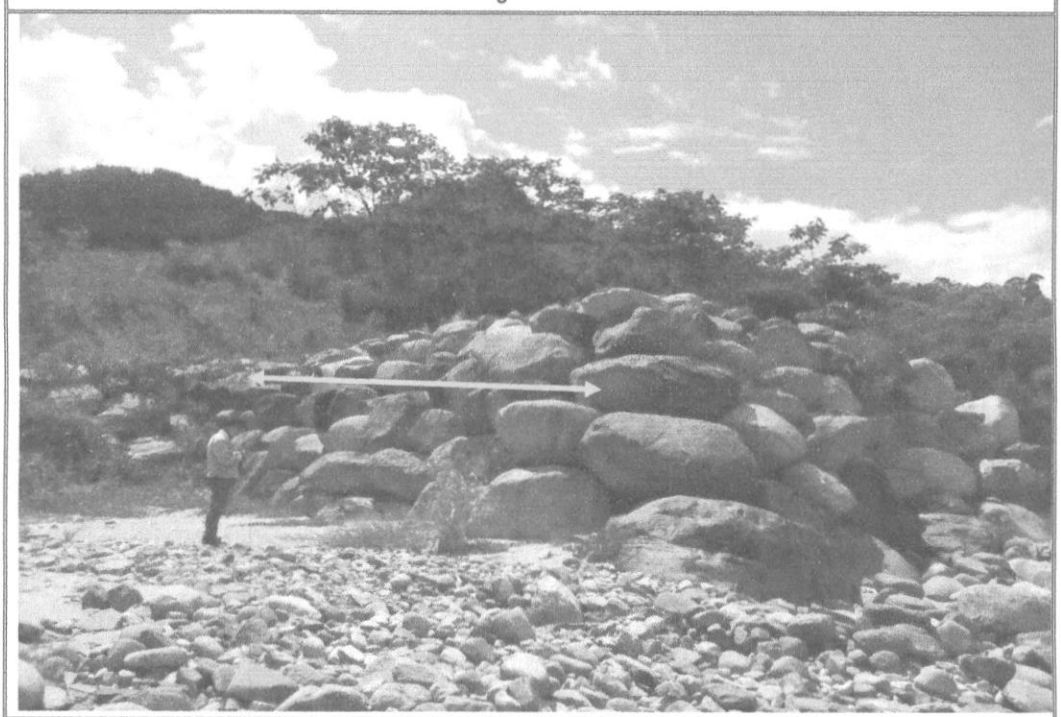
a) Los espigones n.os 1 y 2 se encuentran en estado regular debido a que la corriente del rio ya viene arrastrando parte de su estructura frontal, según las mediciones realizadas tienen 12.50 y 12.00 metros de longitud con un ancho promedio de 14.25 y 13.50 metros, lo cual evidencia que en el proceso constructivo no se cumplió con las especificaciones técnicas, los diseños hidráulicos y planos laminas PT-01 y ES-01, tal como se muestra en las siguientes fotografías n.° 5 y 6.

b) Los espigones n.os 3 y 4 se encuentran colapsados ya que su estructura fue arrastrada por la corriente del rio esto debido a que en el proceso constructivo no se cumplió con las especificaciones técnicas, los diseños hidráulicos y planos laminas PT-01 y ES-01, tal como se muestra en las siguientes las fotografías n.os 7 y 8.

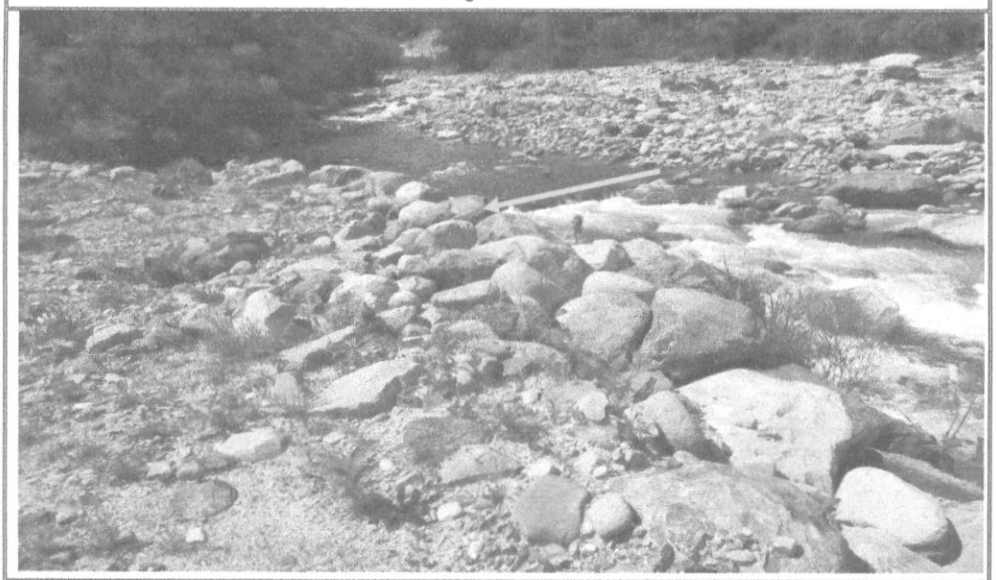
De las fotografías se evidencia que los espigones se ejecutaron en contravención de los planos denominados: "Planta topográfica, perfil longitudinal y secciones transversales" lamina PT-01 y "espigones planta, secciones y detalles" lamina ES-01; ya que, según las secciones verificadas en campo no cumplen con las medidas y la geometría trapezoidal requerida en los diseños hidráulicos y planos modificados del expediente técnico por lo que no tuvo un adecuado proceso constructivo en su ejecución.

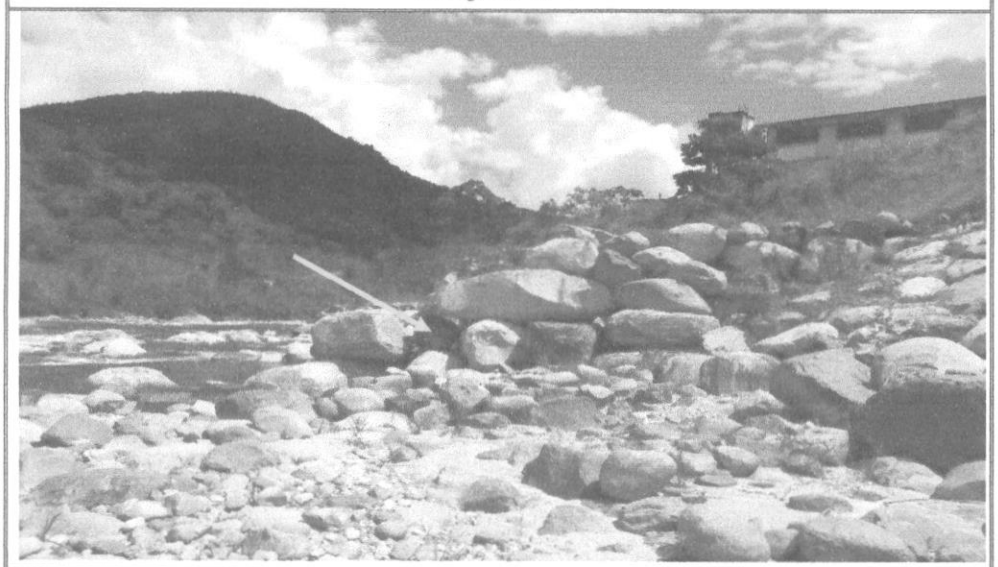
Fotografía n.° 7

Se aprecia el espigón n.° 3 colapsado con pérdida en gran parte de su estructura, ya que solo cuenta con una longitud total de 3.55 m por lo que se evidencia que no tuvo un adecuado proceso constructivo en su ejecución.

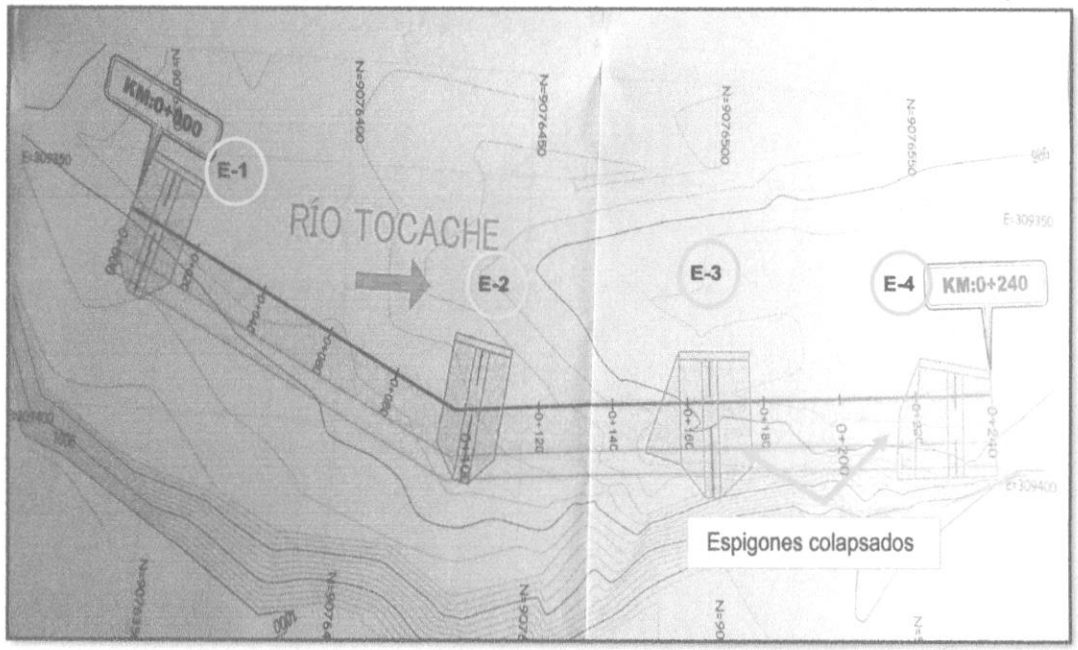
Imagen n.° 13
Plano de planta – 4 espigones de piedra según replanteo post construcción (Anexo n° 19)

Al respecto del plano de replanteo post construcción lamina PT-01 adjuntado a cada valorización se evidencia que los espigones n.os 1 y 2 no presentan la geometría trapezoidal y las medidas encontradas en campo no corresponden con las secciones y detalles del plano de replanteo lamina ES-01 aprobados mediante Resolución Gerencial N° 002 -2020-MDSH/GM de 22 de Diciembre del 2020 **(Apéndice n.° 7)**, por lo que se evidencia que en el proceso constructivo no se cumplió con los diseños hidráulicos y las especiaciones técnicas del expediente técnico, por lo que a la fecha los espigones n.os 3 y 4 se encuentran colapsados, tal como se muestra a continuación
