INFORME DE CONTROL ESPECÍFICO N° 023-2023-2-2982-SCE

SERVICIO DE CONTROL ESPECÍFICO A HECHOS CON PRESUNTA IRREGULARIDAD
MUNICIPALIDAD PROVINCIAL DE TOCACHE
TOCACHE – TOCACHE – SAN MARTÍN

"CREACIÓN DEL LOCAL DE USOS MÚLTIPLES EN EL CENTRO POBLADO DE JOSÉ CARLOS MARIÁTEGUI DEL DISTRITO DE TOCACHE - PROVINCIA DE TOCACHE - DEPARTAMENTO DE SAN MARTÍN"

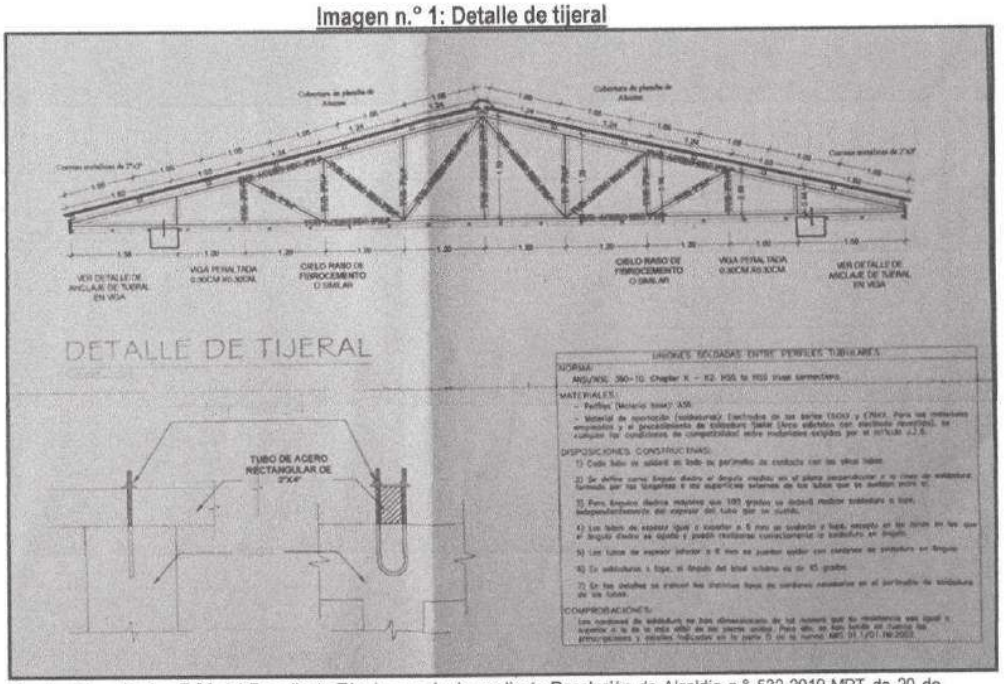
Imagen n.° 1: Detalle de tijeral

Se muestra el detalle del tijeral y el diseño de cada tubo de acero con dimensiones de 2"x4" que deben ser soldadas con electrodos formando un elemento estructural con una altura de 1.60 m en el centro del tijeral.

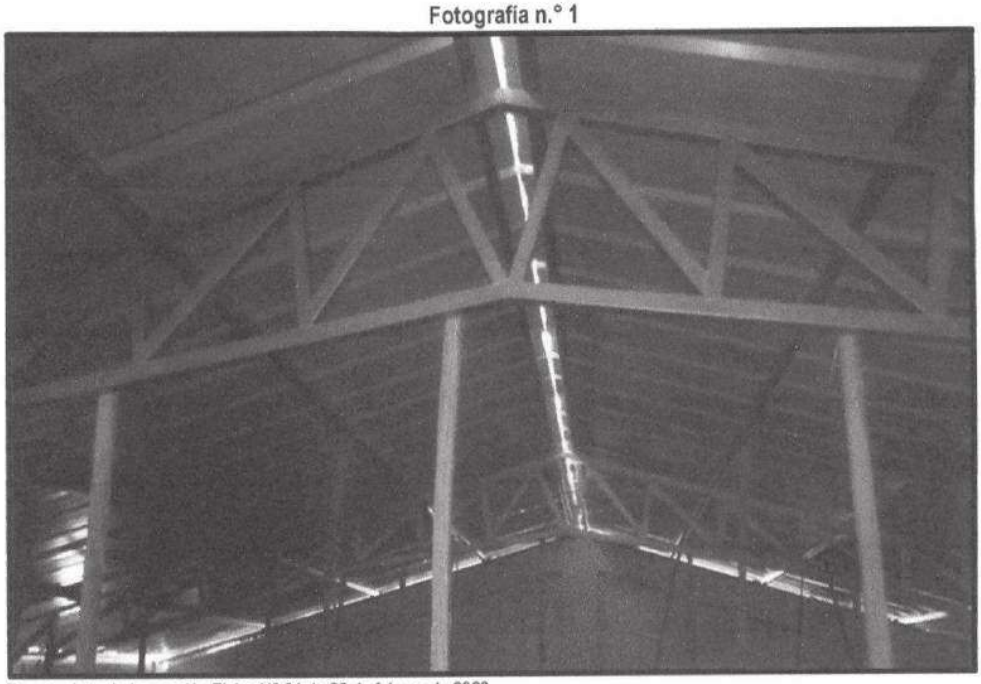
Fotografía n.° 1

c) Tijeral metálico ejecutado en obra.

Al respecto en el cuaderno de obra en el asiento n.° 70, del supervisor **(Apéndice n.° 25)** aprueba las variantes en el diseño de los tijerales, solicitado por la subgerencia, para incrementar la altura del local comunal y generar una sala de mayor dimensión y mejor acabado. Sin embargo, no se presenta el plano con el nuevo diseño, variaciones y medidas que se iban a incrementar las cuales justifiquen técnicamente la ejecución distinta a las especificaciones técnicas y plano lamina E-04 del expediente técnico contractual.

Asimismo, al haber realizado variaciones, se debió realizar la deducción a esta partida y generar un nuevo metrado con el nuevo diseño y las nuevas dimensiones, sin embargo, de la visita de inspección se verificó que los tijerales tienen medidas menores a las especificadas en el plano lámina E-04, cabe mencionar que en la Liquidación Técnica – Financiera se adjuntan los planos de replanteo con el diseño del tijeral tal como se muestra:

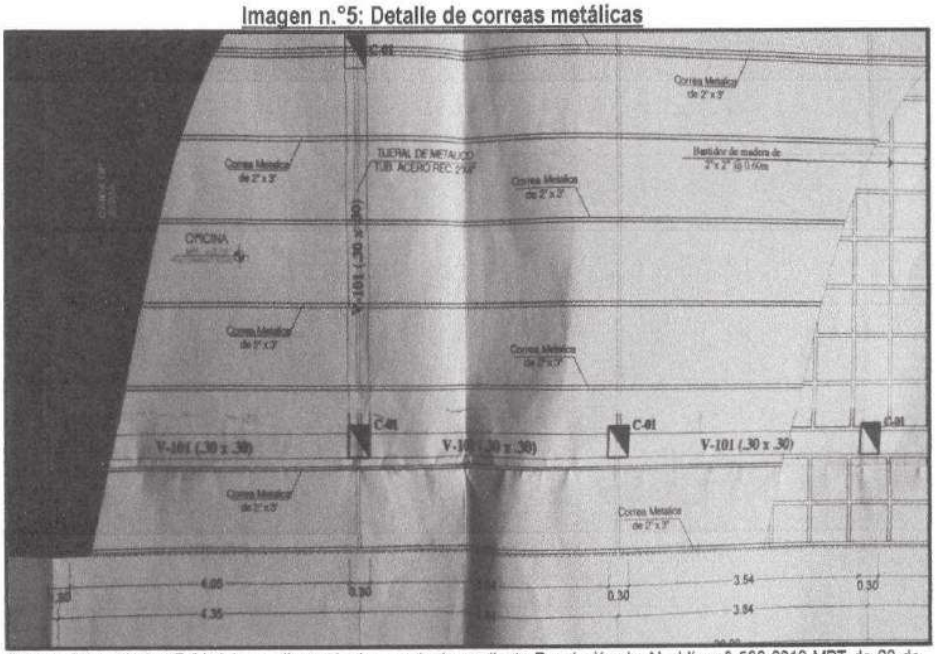
Imagen n.°5: Detalle de correas metálicas

Se verificó que las correas metálicas deben tener dimensiones de 2"x3" distribuidas 7 unidades a cada lado del eje de la cobertura tal como se muestra:

01.05.06.03	Correas metálicas tipo I	Dimensiones de 2" x3"	Dimensiones de 2"x2"	
01.05.07	Cobertura			
01.05.07.01	Cobertura tipo aluzinc 0.30	Calamina galvanizada Nro.022 de 11 canales Fijados con pernos autorroscantes	Calamina de acero con aluzinc de 0.5mm x1.00mx7.00m color rojo teja.	La cobertura de calamina presenta aberturas por las cuales filtra el agua de lluvia deteriorando el cielo raso y acumulándose agua dentro del local, que luego se absorbe por las paredes y columnas.

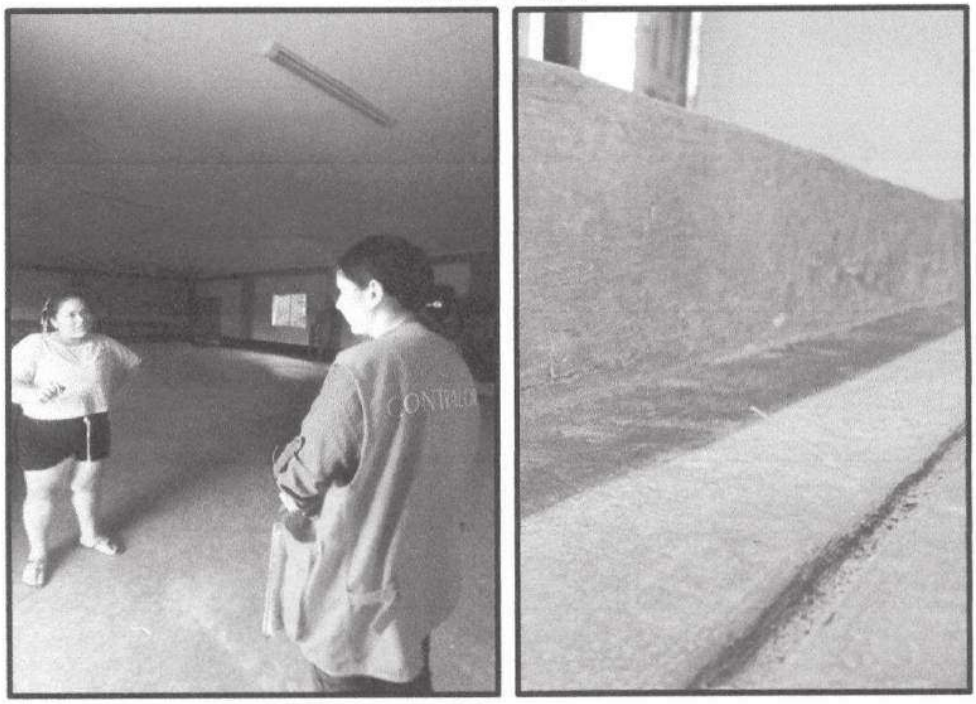
Fotografía n.os 5 y 6

De la inspección realizada el 28 de febrero, se verificó que no se hizo el bruñado conforme lo especificado en el plano lámina A-01 con 7 bruñas verticales de 9.85 m y 4 bruñas Horizontales de 15.20 m ya que se realizaron solo 3 bruñas horizontales y una bruña vertical las cuales tienen un acabado no adecuado en su superficie tal como se muestra en las siguientes fotografías.

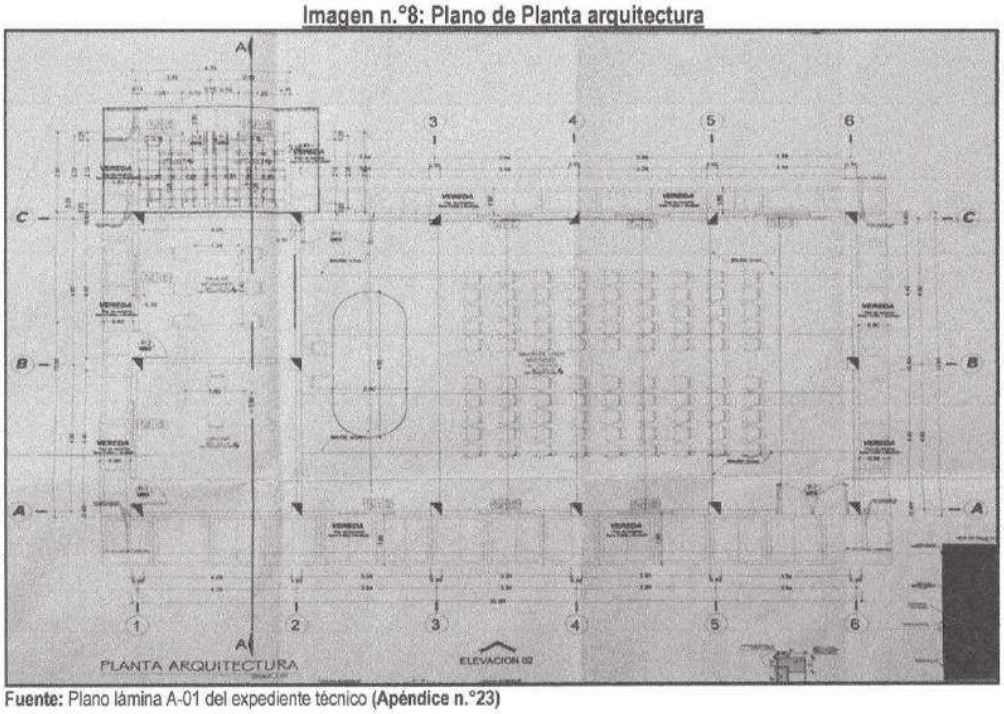
Imagen n.°8: Plano de Planta arquitectura

De lo verificado en el plano correspondiente a la partida 02.04.02. Veredas, se muestra el detalle, dimensiones y diseño de las veredas que se deben ser ejecutadas con uñas, bruñado de 4" y juntas de dilatación con sello asfaltico e=½"

De lo verificado en obra las veredas de concreto presentan grietas y fisuras debido a la falta de juntas de dilatación ya que se hizo un solo vaciado y no por paños como lo especifica en el metrado de la partida 02.04.02.02 "encofrado y desencofrado", además del deficiente proceso constructivo ya que se encuentran desniveladas y pésimo acabado. Asimismo, se dejó tres (3) espacios para jardinería de 0.40 x 1.47 aprox. que no estaba contemplado en los planos tal como se evidencia en las fotografías.

02.04.02	Veredas			
02.04.02.01	Vereda de concreto de 4" bruñado	Se aprecia: - 14 paños en vereda frontal - 16 paños en vereda exterior - 9 paños en vereda de lateral derecho - 7 paños en vereda de lateral izq.	Se ejecutó un solo vaciado sin paños ni juntas de dilatación ya que se realizó un solo encofrados sin las maderas de separar los paños.	Las veredas presentan grietas, fisuras, desnivel y pandeos en sus caras exteriores. Debido a la falta de juntas de dilatación.

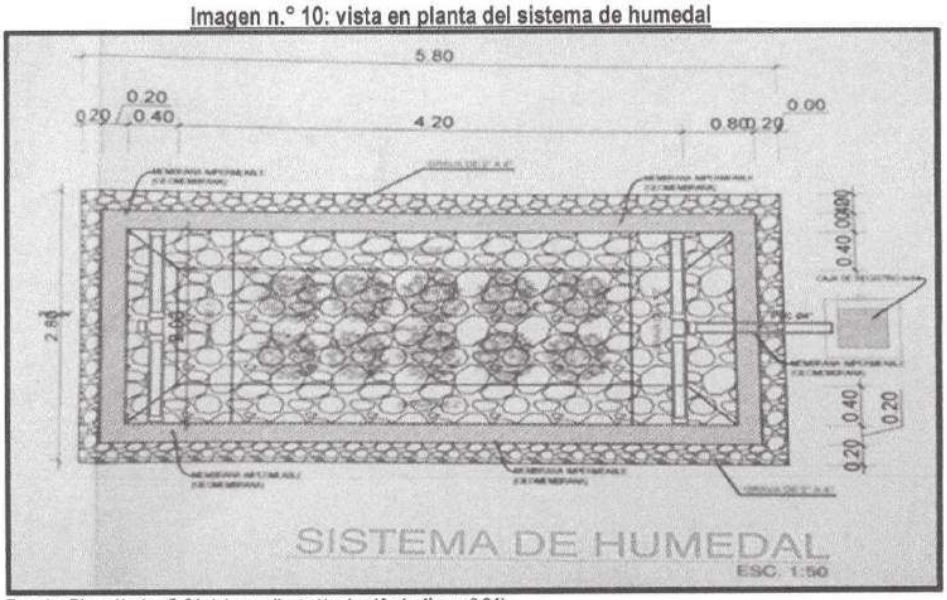
Imagen n.° 10: vista en planta del sistema de humedal

Se muestra el diseño y las dimensiones para la ejecución del sistema de humedal con los accesorios e insumos respectivos para su correcto funcionamiento.

De la inspección al sistema de humedal se encontró una tubería de ventilación saliente de 4", asimismo se procedió a excavar 40 cm aproximadamente alrededor para corroborar si se hizo la ejecución con los accesorios y componentes (gravas) acorde las especificaciones técnicas y plano (Lámina S-01), verificándose que se realizó la instalación distinta a lo establecido ya que solo se encontró tierra mezclada con gravas de 2", asimismo no se logró encontrar la membrana impermeable con gravas de diferentes tamaños de 2" a 4", 2", 1 ½" y de 1", así como también la caja de registro n.° 04, tal como se muestra:

Al respecto de lo verificado y corroborado con las especificaciones técnicas y plano de la lámina S-01, se evidencia que se aprobaron y dieron conformidad a partidas ejecutadas de manera distinta al Expediente Técnico Contractual, por lo que no cumpliría su función de dar tratamiento a las aguas residuales, ya que no se hizo la correcta instalación con los accesorios y componentes requeridos para su correcto funcionamiento.
