INFORME DE CONTROL ESPECÍFICO N° 042-2023-2-5331-SCE

SERVICIO DE CONTROL ESPECÍFICO A HECHOS CON PRESUNTA IRREGULARIDAD
GERENCIA SUB REGIONAL BAGUA

EJECUCIÓN, SUPERVISIÓN Y PUESTA EN FUNCIONAMIENTO DE LA OBRA: "AMPLIACIÓN DE LA OFERTA EDUCATIVA EN LA I.E. TORIBIO RODRÍGUEZ DE MENDOZA - PROVINCIA DE BAGUA - AMAZONAS - SNIP N° 168550 III ETAPA"

PERÍODO: 1 DE MAYO DE 2017 AL 31 DE AGOSTO DE 2022

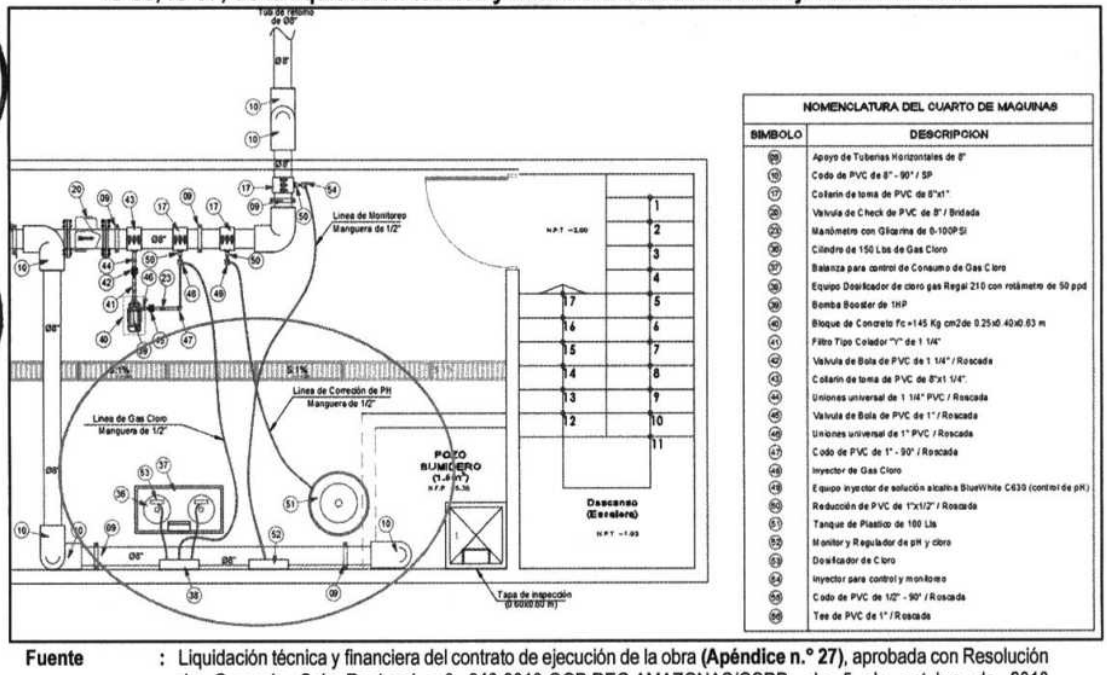
Imagen n.° 2
Vista en planta del sistema de dosificación y cloración, de acuerdo a planos de replanteo IS-05, IS-06, IS-07; de la liquidación técnica y financiera del contrato de ejecución de obra

Contrario a lo mencionado líneas arriba, tanto en el cuadro n.° 7 e imágenes n.os 2 y 3, en las visitas a la Obra se ha evidenciado que el sistema en mención no se encuentra instalado, tal como fue corroborado el 9 de agosto de 2022, por una comisión de auditores del Órgano de Control Institucional del Gobierno Regional, en compañía del director sub regional de Infraestructura y Medio Ambiente de la Entidad, ingeniero Jimmy Levings Fernández Julón, y del director de la I.E., señor José Arturo Guevara Caruajulca; quienes al visitar los componentes de la O5bra, piscina olímpica y caseta de máquinas, como consta en el Acta n.° 01-2022-OCI/GRA-VC **(Apéndice n.° 21)**, de la misma fecha, dejaron constancia de lo siguiente:

- ***No existe el sistema de cloración y control de PH que se indica en los planos, de este sistema solamente se verificaron dos tanques de oxígeno sin instalar y una bomba sin funcionamiento y deteriorada.*** (Lo subrayado y en negrita es nuestro).

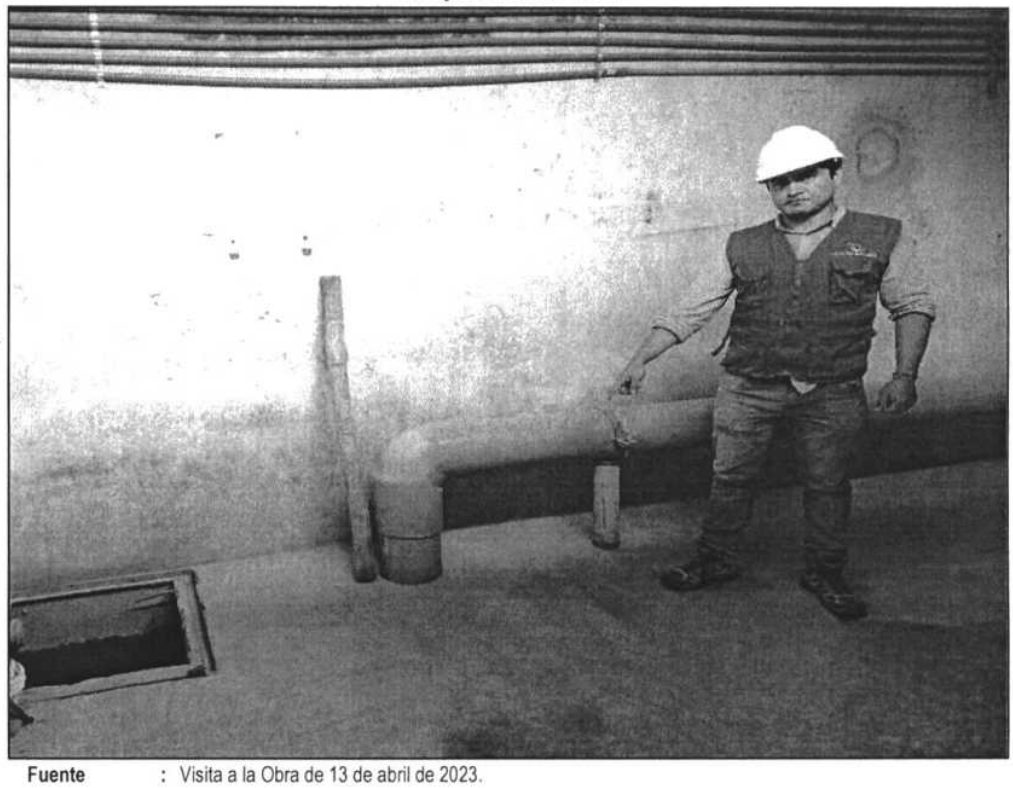
Imagen n.° 4
Vista fotográfica de la ubicación del sistema de dosificación y cloración, de acuerdo a planos de replanteo IS-05, IS-06, IS-07; presentados en la liquidación técnica y financiera del contrato de ejecución de obra

Que, en las visitas realizadas por las comisiones de auditores del Órgano de Control Institucional del Gobierno Regional Amazonas, se evidencia la inexistencia del sistema de dosificación y cloración, según como se muestra en la siguiente imagen:

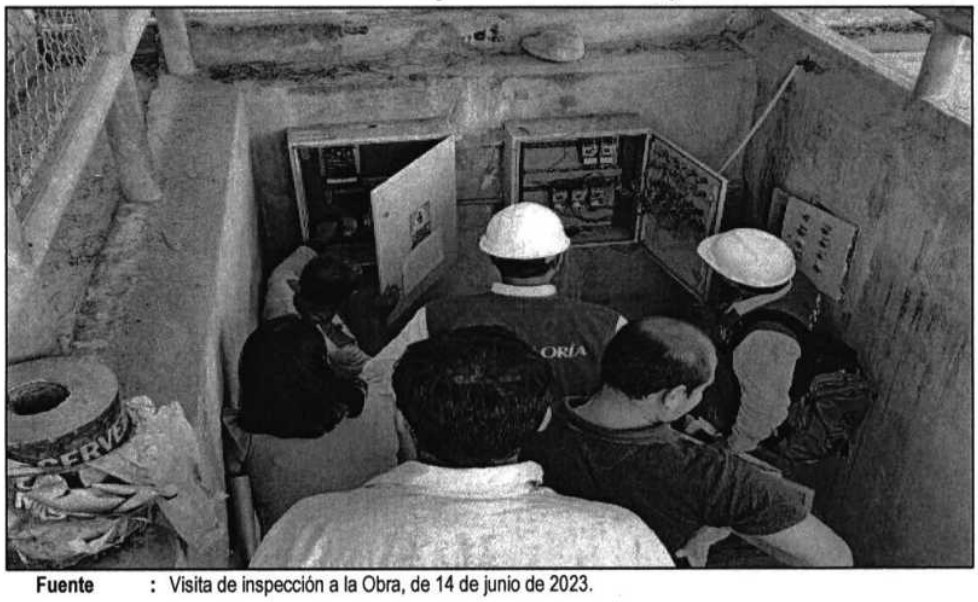
Imagen n.° 6
Tablero eléctrico del sistema de la caseta de máquinas de la piscina olímpica de la I.E. Toribio Rodríguez de Mendoza – Bagua

2. Se constató que los tableros eléctricos del sistema se encuentran operativos, pero visiblemente deteriorados, así mismo se evidenció que el pulsador del encendido de la electrobomba n.° 02 presenta fallas de funcionamiento.

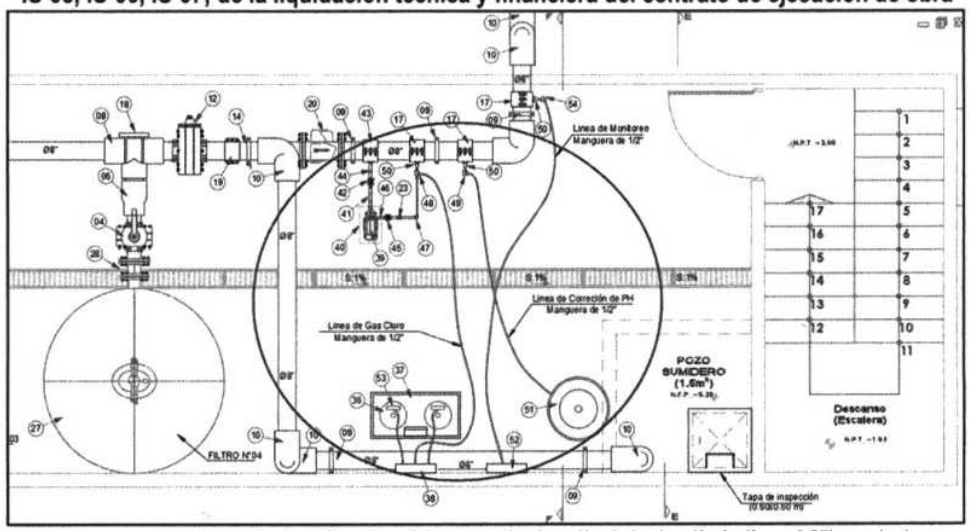
Imagen n.° 7
Vista en corte del sistema de dosificación y cloración, de acuerdo a planos de replanteo IS-05, IS-06, IS-07; de la liquidación técnica y financiera del contrato de ejecución de obra

3. Se verificó que no existe el sistema de dosificación y cloración que se indica en los planos de replanteo del Proyecto "Ampliación de la Oferta educativa en la I.E. Toribio Rodríguez de Mendoza, provincia de Bagua, Amazonas SNIP 168550" (plano IS-05, plano IS-06, plano IS-07 del cuarto de máquinas); tal cual se muestra en la siguiente imagen:

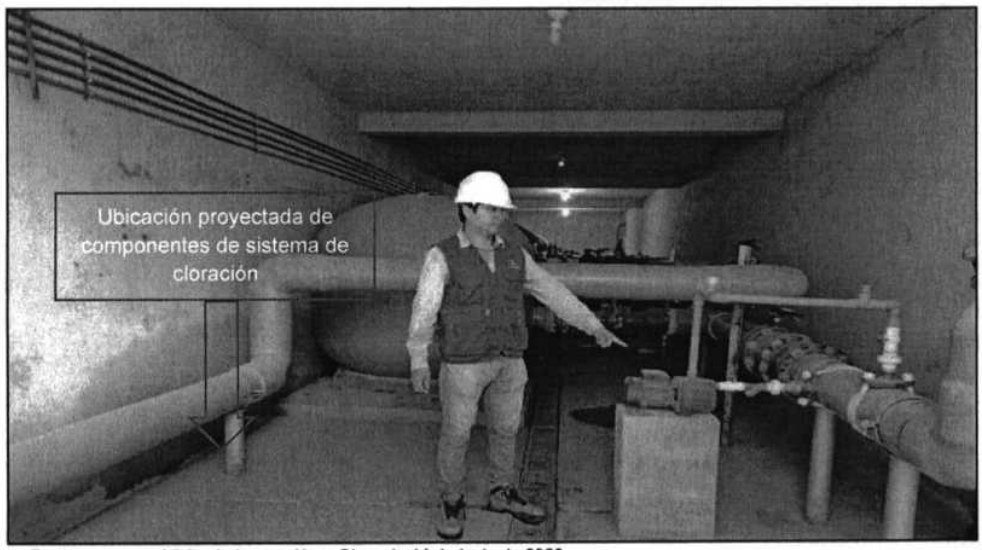
Imagen n.° 8
Vista de algunos componentes del sistema de dosificación y cloración instalados en la Obra

Como se aprecia en la imagen anterior, de este sistema solamente existe tubería y accesorios de succión e impulsión, así como una bomba de 1 hp sin funcionamiento y deteriorada.

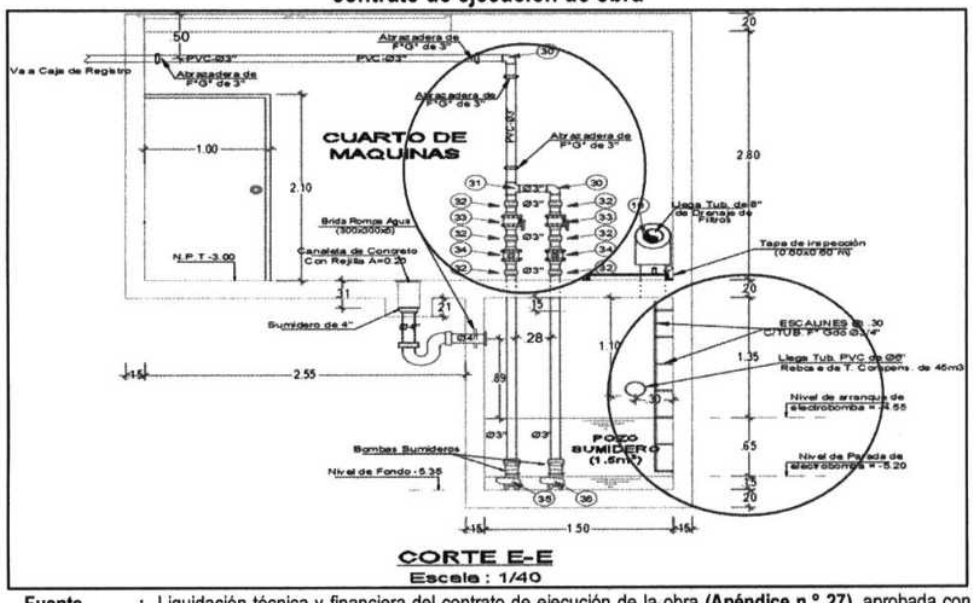
Imagen n.° 9
Vista en corte de instalaciones sanitarias instaladas sin acoplamiento al sistema de la Obra, de acuerdo a plano de replanteo IS-07; de la liquidación técnica y financiera del contrato de ejecución de obra

Rodríguez de Mendoza, provincia de Bagua, Amazonas SNIP 168550" (Corte C-C-, D-D, E-E, F-F del cuarto de máquinas y detalles, plano IS-07); además un tramo de la tubería que estaría funcionando no presenta el diámetro especificado en los planos post constructivos; así mismo no se evidenció la escalera de gato, que permite la inspección del pozo de sumidero.

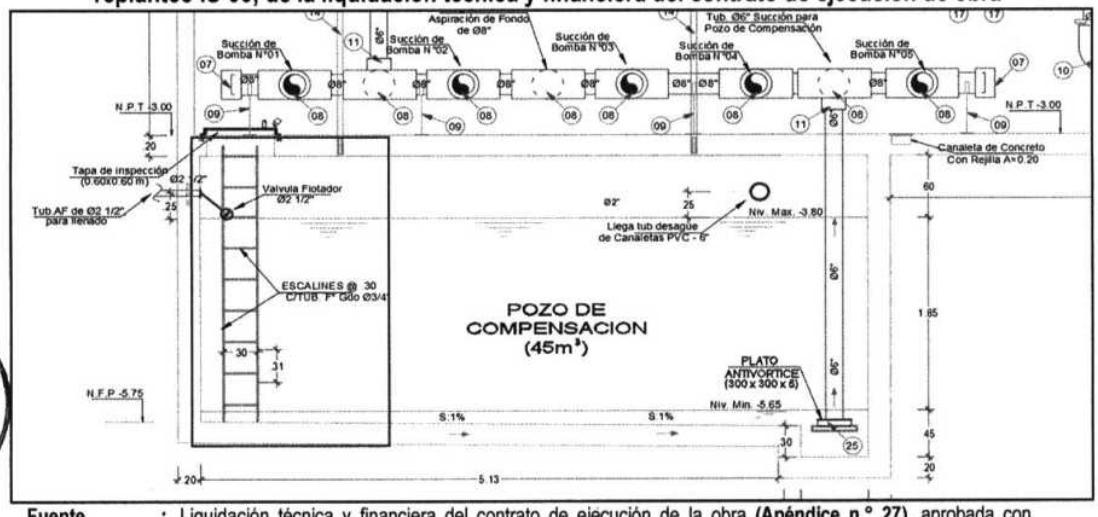
Imagen n.° 11
Vista en corte del pozo de compensación del sistema de la Obra, de acuerdo a plano de replanteo IS-06; de la liquidación técnica y financiera del contrato de ejecución de obra

Se pudo apreciar también, que el pozo de compensación (45 m³), no se encuentra en actividad, además que no se evidenció la válvula flotadora, dispositivo que permite regular el nivel del agua; la ausencia de este elemento ha producido con anterioridad inundaciones en la caseta de máquinas, asimismo, no se ubicó la escalera de gato, que permite la inspección del pozo de compensación.

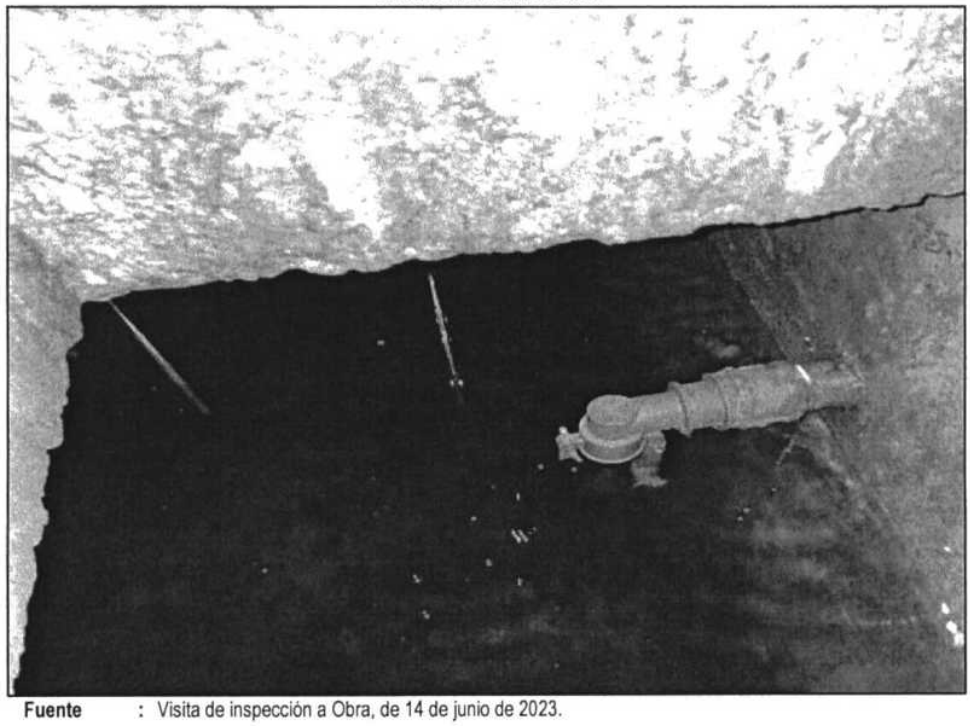
Se evidenció que, por inundaciones suscitadas con anterioridad, la válvula que se conecta a la red de abastecimiento directo de agua al pozo de compensación, fue clausurada, según se muestra en la siguiente imagen:

Imagen n.° 13
Vista de la conexión a red de agua que abastece a pozo de compensación, el cual se encuentra clausurada

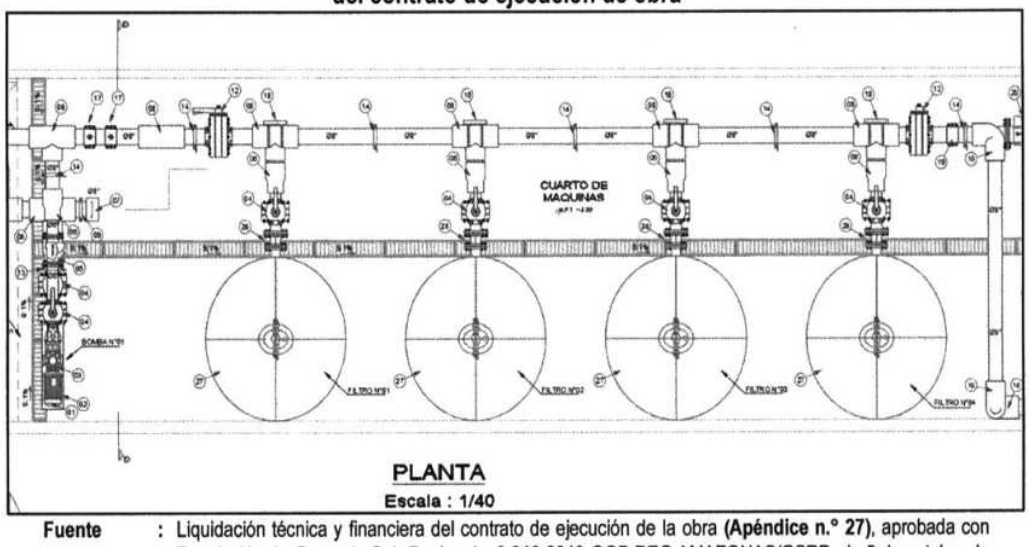
Imagen n.° 17
Vista en planta de la disposición de los filtros de cuarzo instalados en el sistema de la Obra, de acuerdo a planos de replanteo IS-05, IS-06, IS-07; de la liquidación técnica y financiera del contrato de ejecución de obra

Se verificó que los filtros n.os 01, 02 y 03 se encuentran operativas con excepción del filtro n.° 04 cuyas válvulas tipo mariposa de entrada y salida de agua se encuentran dañadas e inoperativas, por lo cual no se puede dar uso a dicho filtro.

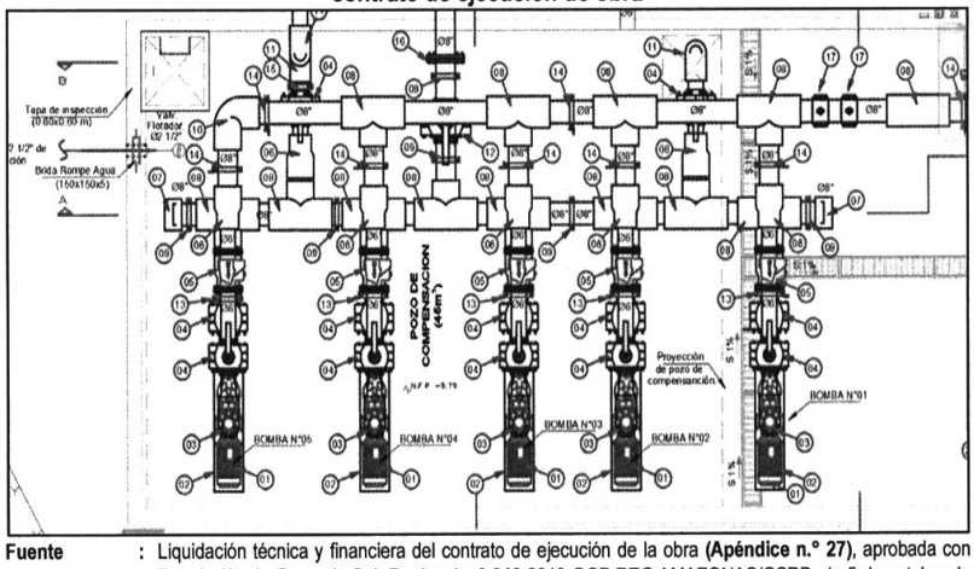
Imagen n.° 18
Vista en planta de la disposición de las bombas instalados en el sistema de la Obra, de acuerdo a planos de replanteo IS-05, IS-06, IS-07; de la liquidación técnica y financiera del contrato de ejecución de obra

Se verificó que las bombas n.os 01, 02, 03 y 05 se encuentran operativas con excepción de la bomba n.° 04, la cual se encuentra aislada del sistema.

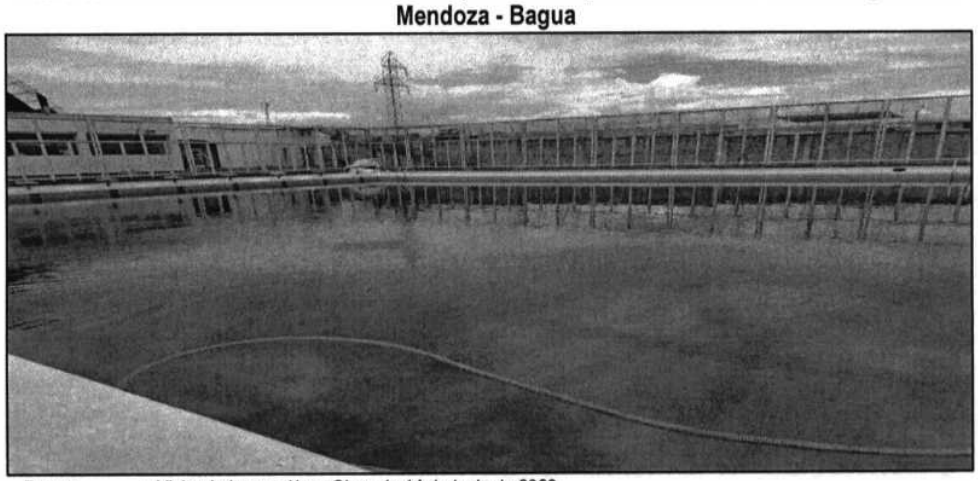
Imagen n.° 19
Vista de funcionamiento del sistema de la piscina olímpica de la I.E. Toribio Rodríguez de Mendoza - Bagua

8. Durante la prueba de funcionamiento del sistema de recirculación de la piscina olímpica, se constató que sólo se encontraba en funcionamiento los dispositivos de la piscina: 1 dren de aspiración de fondo (ASF01 dren 12" x12") de los 8 existentes; 2 boquillas de aspiración de pared de las 6 existentes; 4 boquillas de retorno en pared (BRP) de las 4 existentes y 12 boquillas de retorno de fondo (BR) de las 48 existentes, tal como se muestra en la siguiente imagen; además los dispositivos en actividad durante la prueba no se desempeñaron eficientemente.

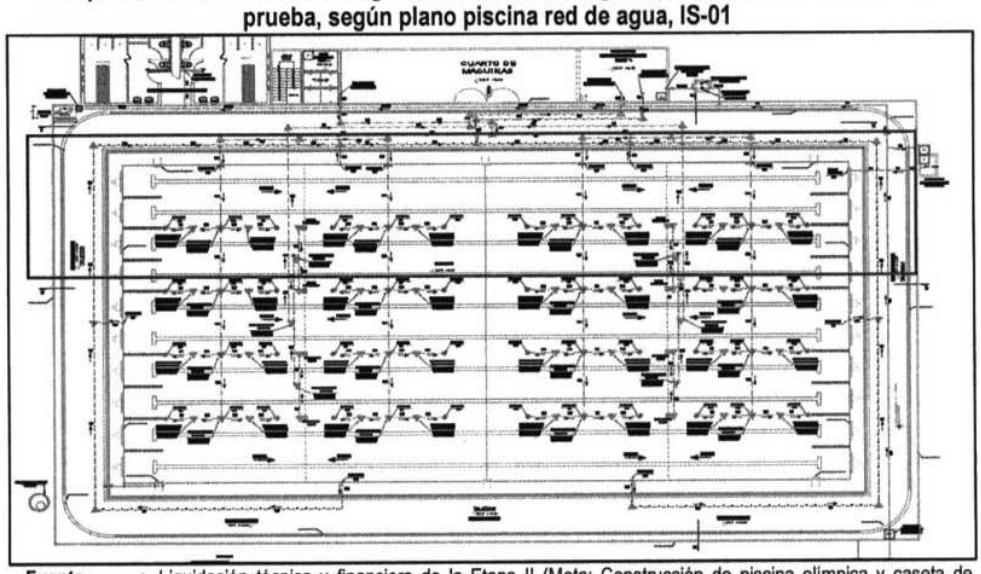
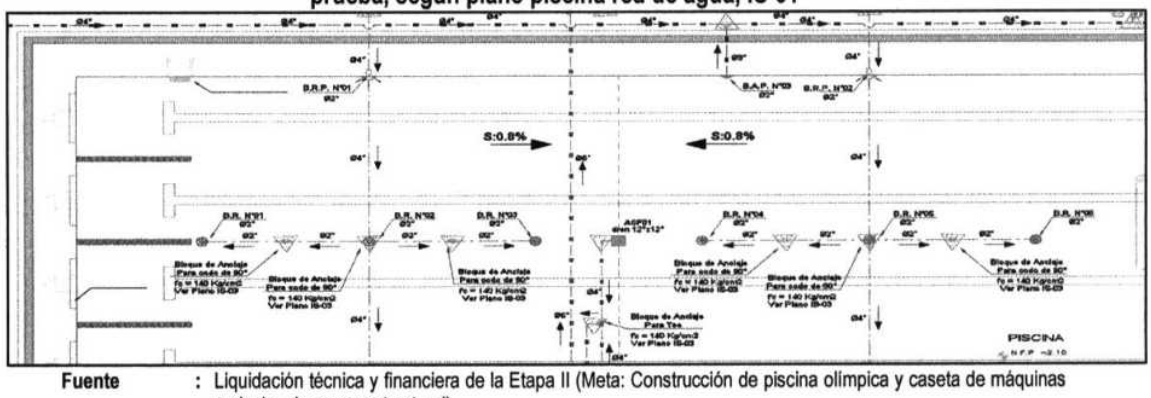
Imagen n.° 20
Vista en planta de la disposición de los elementos de aspiración y retorno de la piscina olímpica de la I.E. Toribio Rodríguez de Mendoza - Bagua, que funcionaron durante la prueba, según plano piscina red de agua, IS-01

Como se puede apreciar de las imágenes anteriores, se ha señalado los dispositivos que funcionaron durante la prueba previa y post funcionamiento del sistema, asimismo, se detalló los dispositivos de aspiración y retorno del sistema de la piscina olímpica.

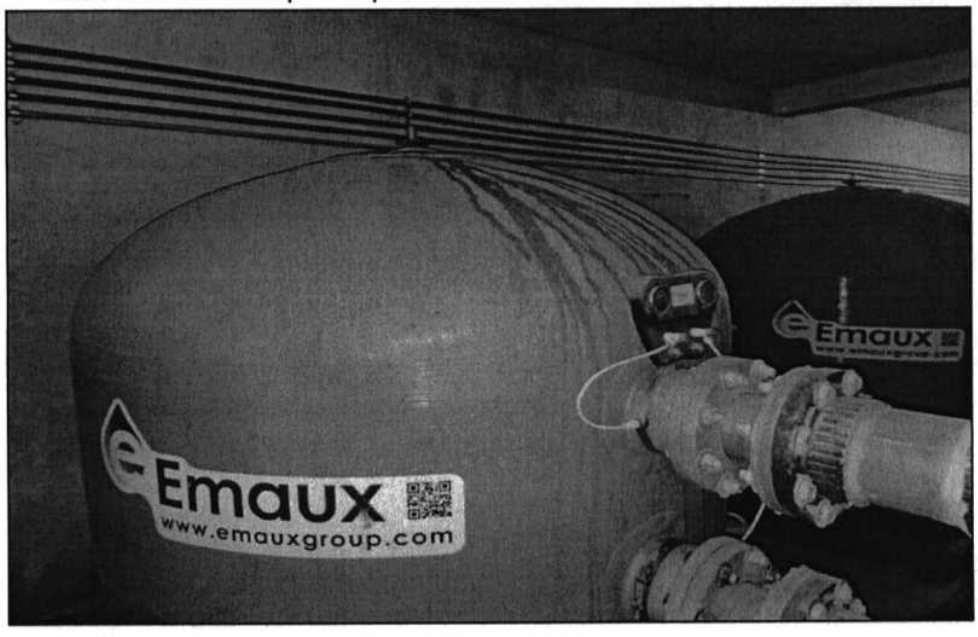
Se evidenció pérdida de agua en la parte superior de 2 filtros de cuarzo (n.os 02 y 03).

Imagen n.° 22
Vista de filtración en la parte superior del filtro de cuarzo n.° 02 del sistema de la Obra
