INFORME DE AUDITORÍA N° 082-2023-2-5343-AC

AUDITORÍA DE CUMPLIMIENTO
PROGRAMA NACIONAL DE INFRAESTRUCTURA EDUCATIVA - PRONIED
LIMA, LIMA, LIMA

"DOTACIÓN DE MÓDULOS EDUCATIVOS, AULA TIPO COSTA, PARA LA CONTINUIDAD DEL SERVICIO PEDAGÓGICO EN INSTITUCIONES EDUCATIVAS PÚBLICAS DE LA REGIÓN LAMBAYEQUE"

TOMO I DE V

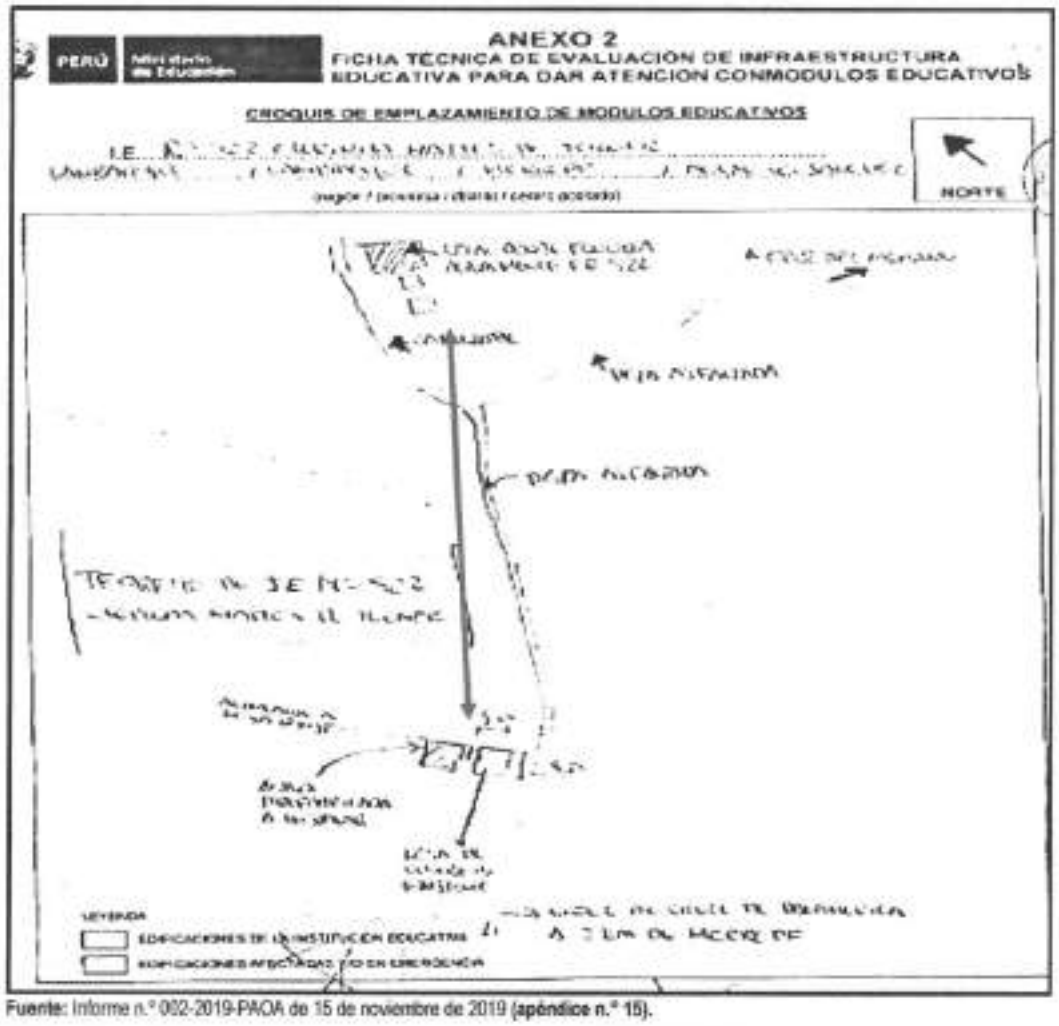
Imagen n.° 3

Al respecto, conforme se aprecia en la imagen n.° 3, el local en donde se encontraba funcionando la I.E. n.° 522 Clorinda Matto de Turner, se ubica en un lugar distinto al terreno propio en el que se proyectó la instalación de un (1) módulo educativo, aula tipo costa.

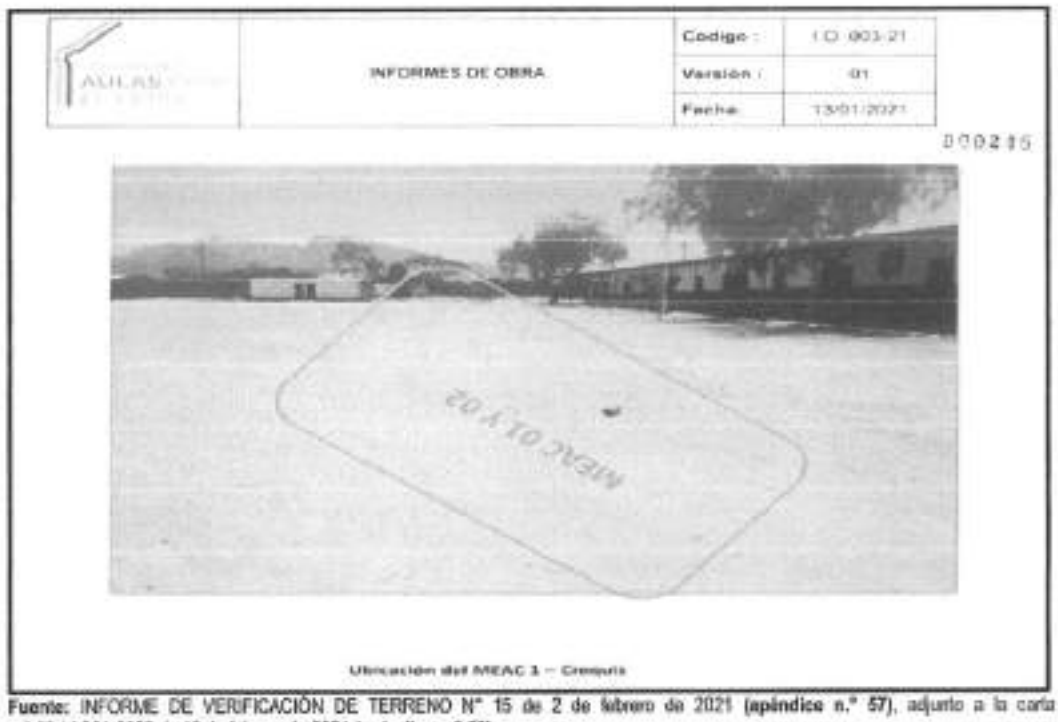
Imagen n.° 6

Al respecto, es preciso indicar que, de la revisión a las imágenes n.os 5 y 6, se evidencia que, el terreno en el que se instalaron los dos (2) módulos educativos, aula tipo costa, no contó con cerco perimétrico; no obstante, respecto del trámite de la carta n.° 31 / AS31-2020 de 10 de febrero de 2021 **(apéndice n.° 54)** y carta n.° 32 / AS31-2020 de 10 de febrero de 2021 **(apéndice n.° 56)**, mediante las cuales, la representante Común del Consorcio Aulas para el Perú, Mary Tamayo Pimentel, remitió[32] al director del Sistema Administrativo III de la UGME, Luis Alberto Sánchez Ballesteros, el INFORME DE VERIFICACIÓN DE TERRENO N° 15[33] **(apéndice n.° 57)**, se acreditó lo siguiente:

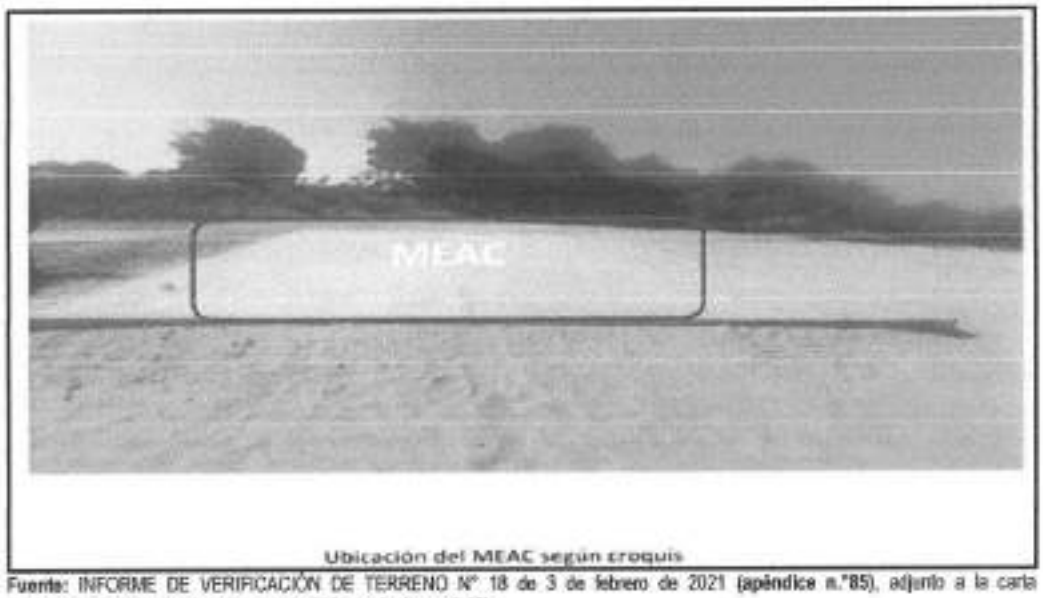
Imagen n.° 19

Toma fotográfica realizada por el Consorcio Aulas para el Perú en la visita de verificación de terrenos realizada en la I.E. n.° 522 Clorinda Matto de Turner

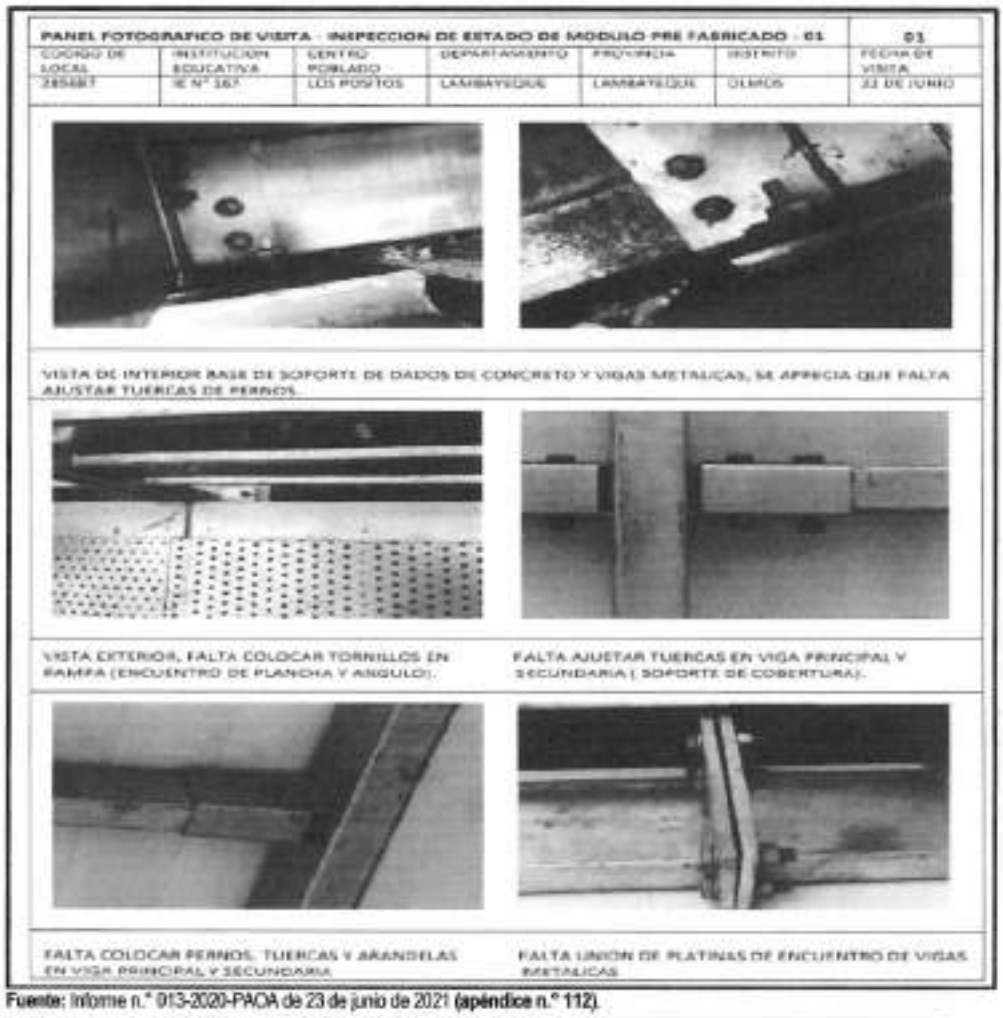
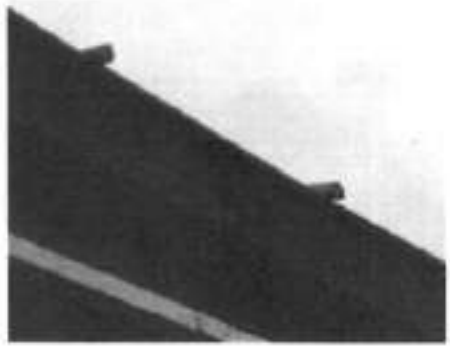
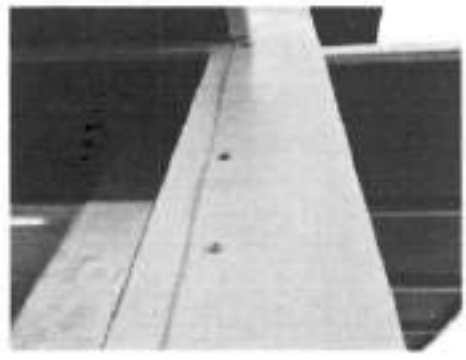
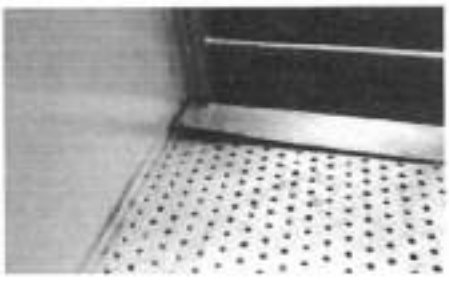
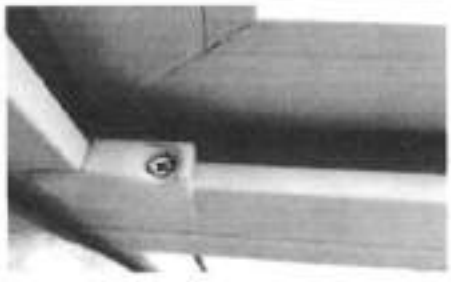
Panel fotográfico de la verificación a la instalación de dos (2) módulos educativos, aula tipo costa, en la I.E. n.° 167

VISTA DE INTERIOR DE PISO, FALTANDO COLOCAR SILICONA EN UNION DE PISO Y FORMACION DE GLOBO DE AIRE.

VISTA EXTERIOR, FALTA COLOCAR SILICONA EN UNION DE CANALETAS METALICAS

VISTA EXTERIOR, FALTA COLOCAR TORNILLOS EN RAMPA (ENCUENTRO DE PLANCHA Y ANGULO).

FALTANDO COLOCAR SILICONA EN UNION DE PISO.

TOPE DE VENTANA EN MALAS CONDICIONES INCRUSTACION DE TORNILLO

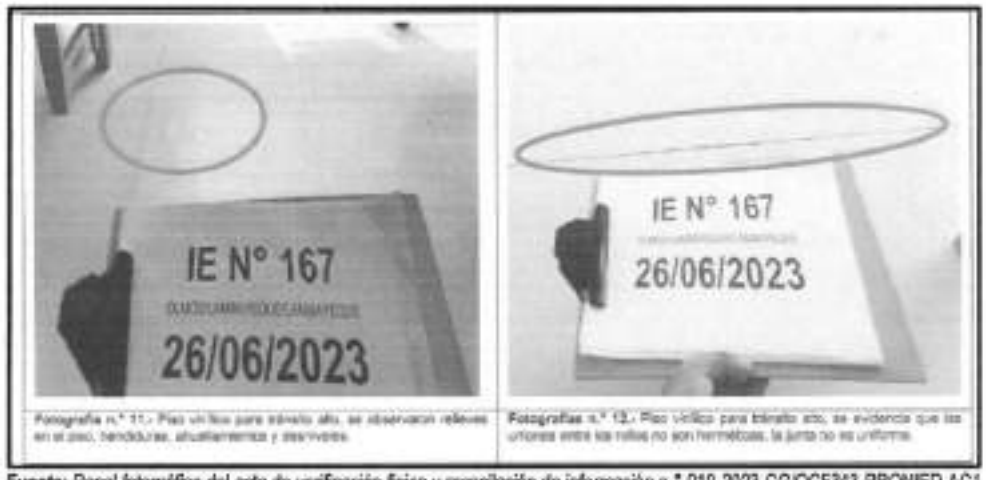
Imagen n.° 32
Tomas fotográficas de los relieves, hendiduras, ahuellamientos y desniveles en el piso vinílico, así como, las uniones de los rollos no herméticos y la junta no es uniforme del referido piso, instalado en el módulo educativo n.° 1 de la I.E. n.° 167

- Se identificaron deficiencias en la instalación de piso vinílico, de alto tránsito, toda vez que, las uniones entre los rollos, no son herméticas y la junta no es uniforme; de igual manera, se identificaron relieves en el piso, hendiduras, ahuellamientos y desniveles, conforme consta en las tomas fotográficas consignadas en los paneles fotográficos respectivos[161] y que, algunas de ellas, se muestran y describen, a continuación:

Fotografía n.° 11.- Piso vinílico para tránsito alto, se observaron relieves en el piso, hendiduras, ahuellamientos y desniveles.

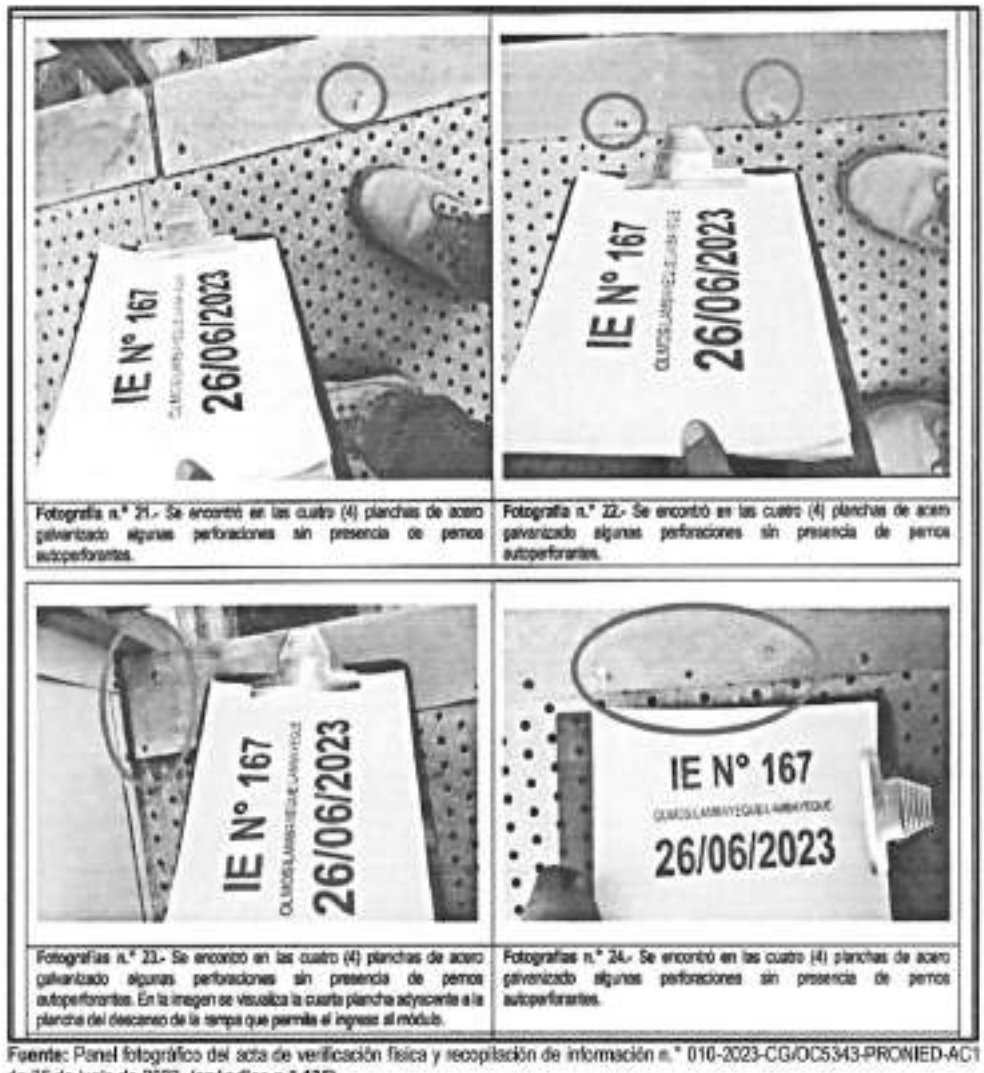
Tomas fotográficas de perforaciones en las planchas de acero galvanizado (planchas metálicas perforadas) y perfiles "L" de la rampa de acceso y plataforma, sin presencia de pernos autoperforantes M4.8x32mm @400mm en el módulo educativo n.° 1 de la I.E. n.° 167

Fotografía n.° 21.- Se encontró en las cuatro (4) planchas de acero galvanizado algunas perforaciones sin presencia de pernos autoperforantes.

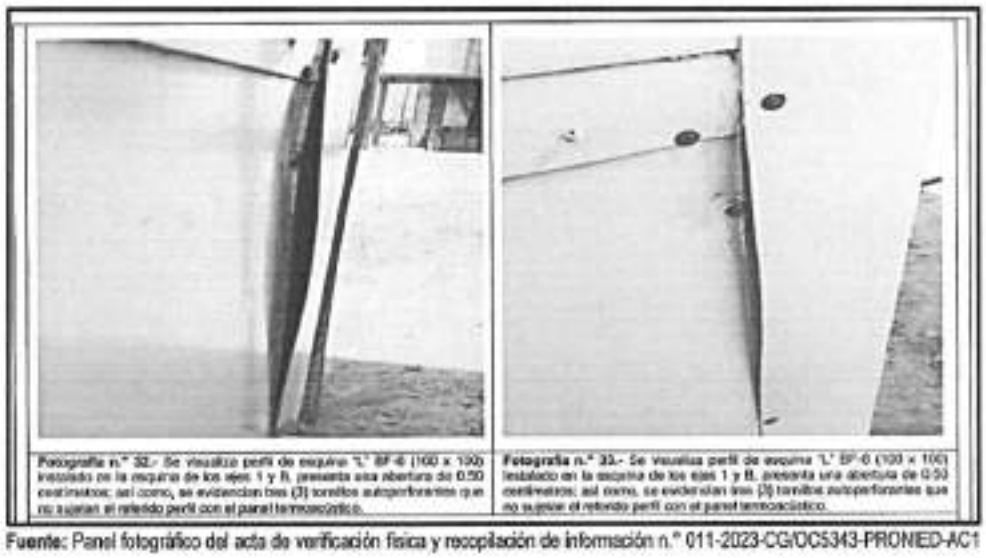
Imagen n.° 36
Tomas fotográficas de deficiencias en la instalación de paneles termoacústicos, con canales en "U" y perfiles de esquina, en el módulo educativo n.° 1 de la I.E. n.° 167

Fotografía n.° 32.- Se visualiza perfil de esquina "L" EF-6 (100 x 100) instalado en la esquina de los ejes 1 y B, presenta una abertura de 0.50 centímetros; así como, se evidencian tres (3) tornillos autoperforantes que no superan el referido perfil con el panel termoacústico.

embargo, dicha situación no se evidenció, por el contrario, conforme se visualiza en la imagen n.º 36 se evidencian deficiencias en la instalación y montaje de los perfiles de esquina y del panel termoacústico de muro, así como, en las imágenes n.os 37 y 38, se visualiza que los paneles termoacústicos y los canales en *"U"*, presentan deformaciones, por lo que debieron ser rechazados, tal como lo indica la normativa aplicable.

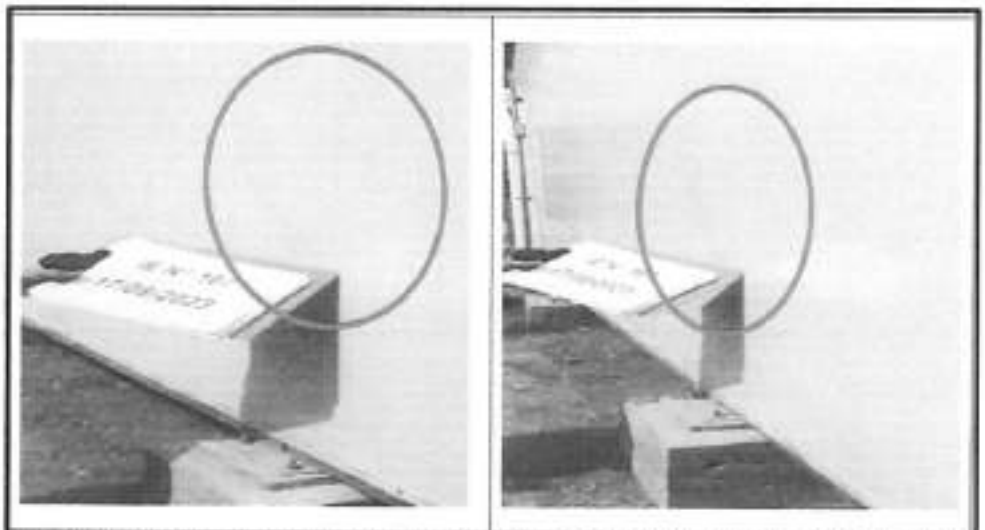
Imagen n.° 38
Tomas fotográficas de abultamientos en paneles termoacústicos de pared, en el módulo educativo n.° 1 de la I.E. n.° 167

Fotografía n.° 1.- Se observa un bulto irregular en el panel termoacústico.	**Fotografía n.° 2.-** Se observa un bulto irregular en el panel termoacústico.

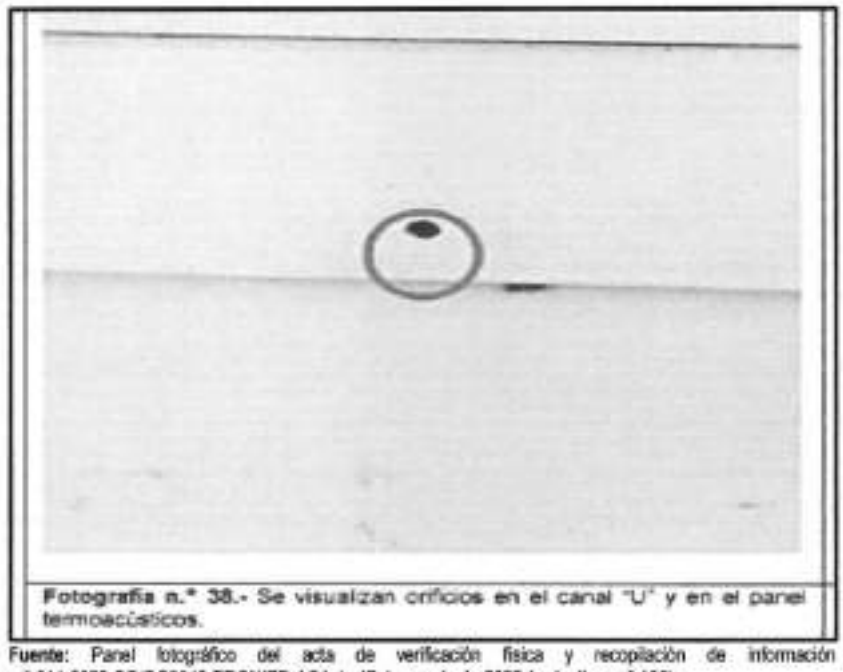
Imagen n.° 40
Tomas fotográficas de perforaciones sin presencia de pernos autoperforantes M4.8x19 en paneles termoacústicos de muros y perfiles en *"U"* en el módulo educativo n.° 1 de la I.E. n.° 167

Fotografía n.° 38.- Se visualizan orificios en el canal "U" y en el panel termoacústicos.

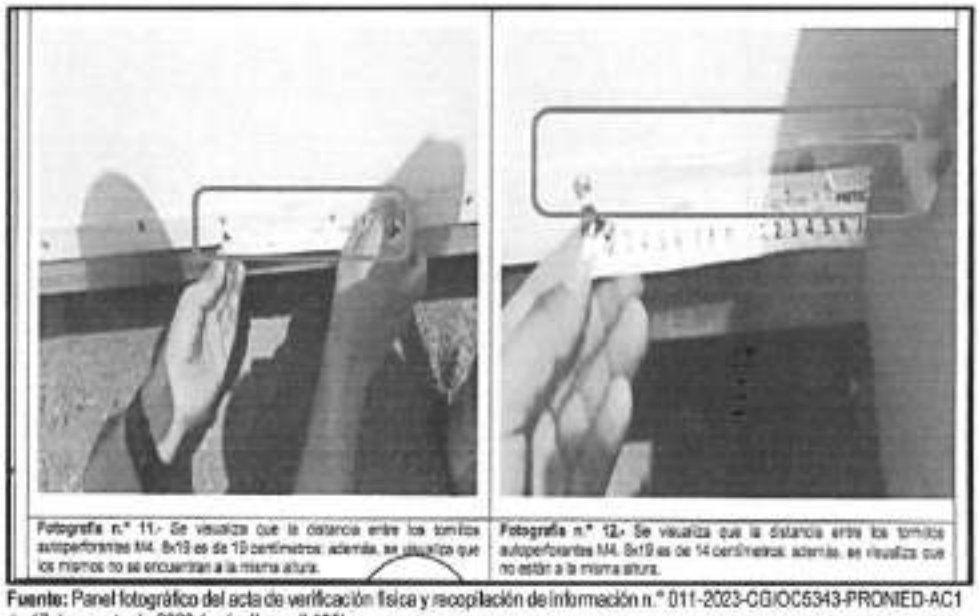
Tomas fotográficas de pernos autoperforantes en paneles termoacústicos y perfiles en "U" ubicados en el eje 4 y entre los ejes "B" y "C" en el módulo educativo n.° 1 de la I.E. n.° 167

Fotografía n.° 11.- Se visualiza que la distancia entre los tornillos autoperforantes M4. 8x19 es de 19 centímetros; además, se visualiza que los mismos no se encuentran a la misma altura.

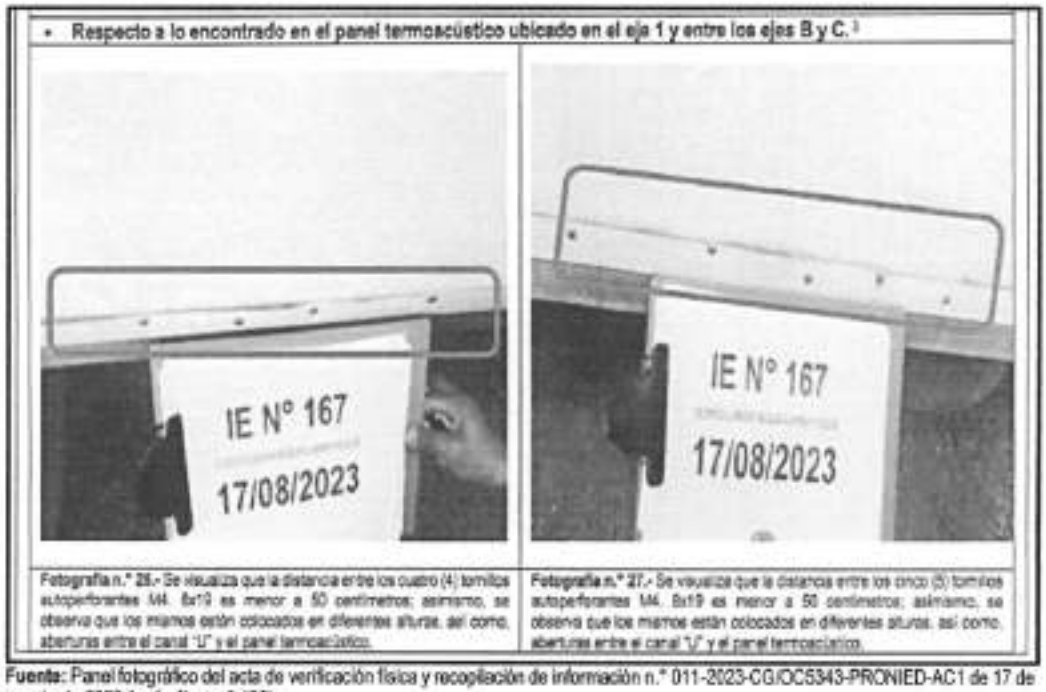
Imagen n.° 43

Tomas fotográficas de pernos autoperforantes en paneles termoacústicos y perfiles en "U", eje 1 y entre los ejes "B" y "C", en el módulo educativo n.° 1 de la I.E. n.° 167

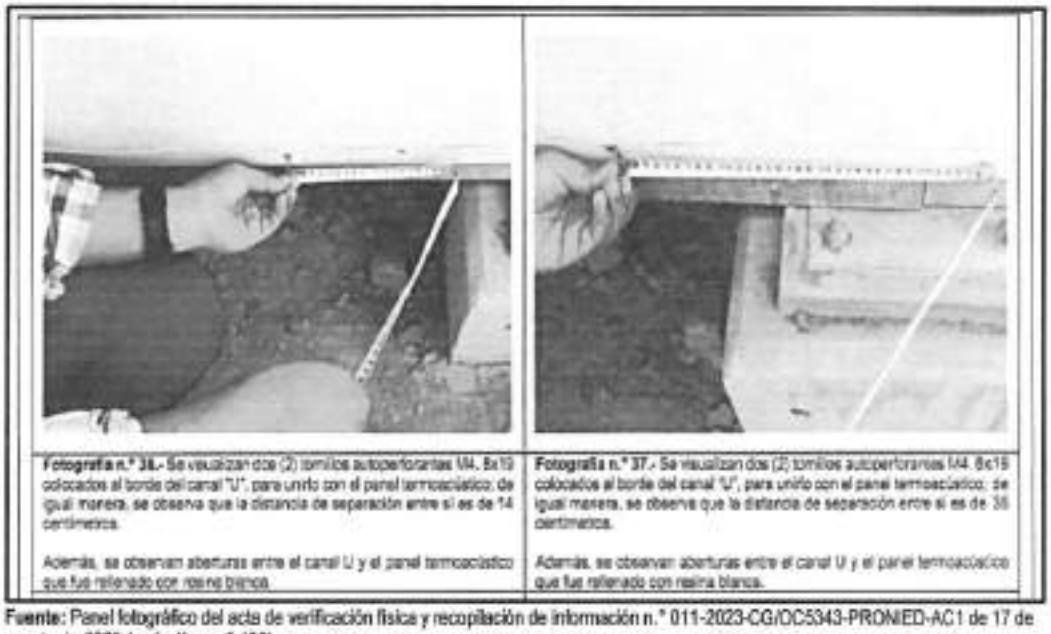
Imagen n.° 44

Tomas fotográficas de pernos autoperforantes en paneles termoacústicos y perfiles en "U", eje 1 y entre los ejes "B" y "C", en el módulo educativo n.° 1 de la I.E. n.° 167

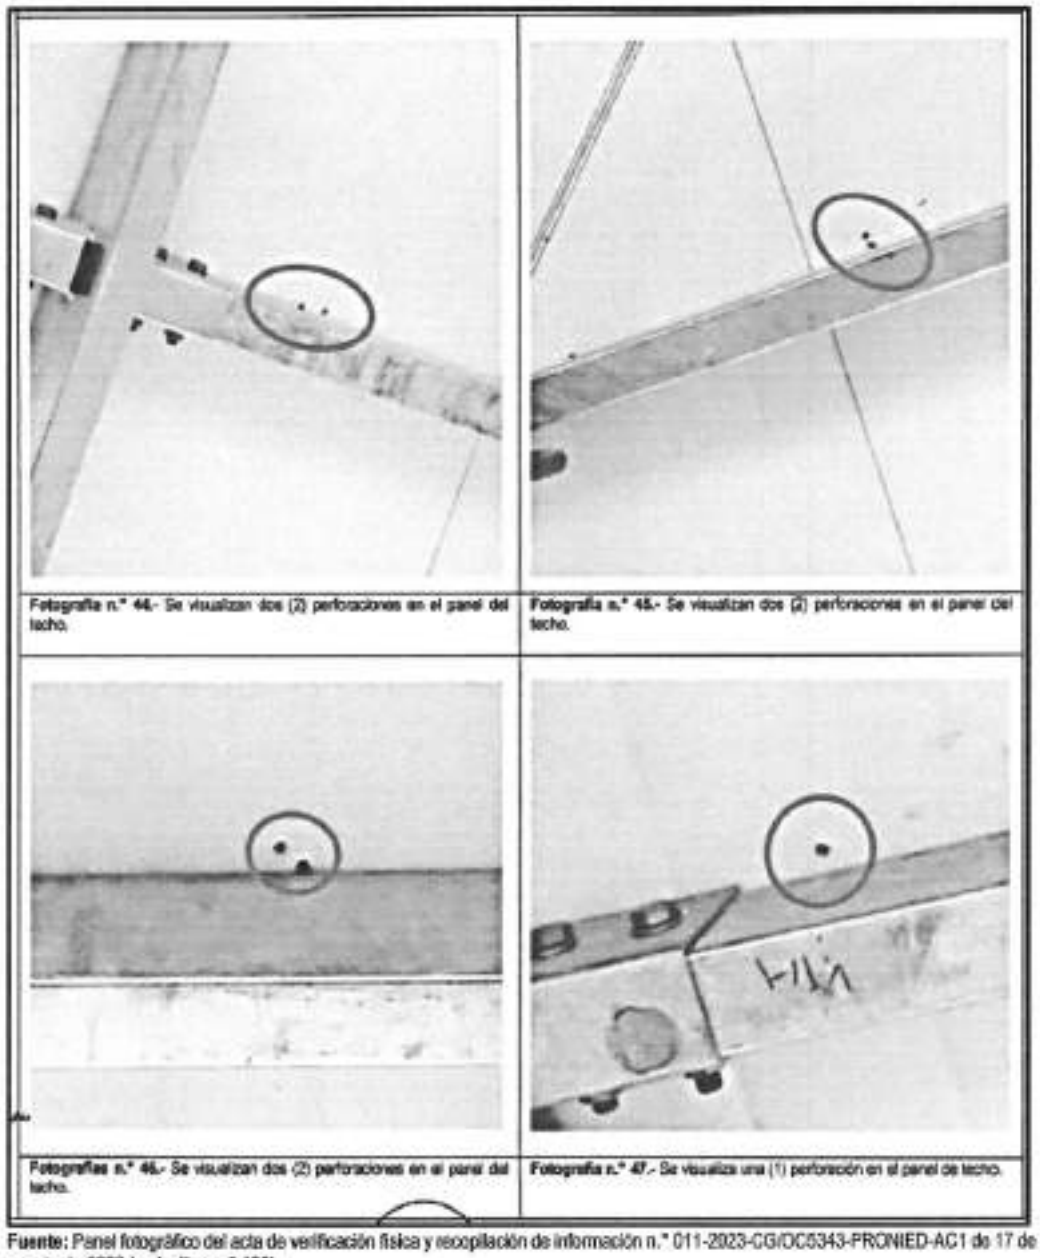
Imagen n.° 46
Tomas fotográficas de las perforaciones en paneles termoacústicos de techo en el módulo educativo n.° 1 de la I.E. n.° 167

Fotografía n.° 44.- Se visualizan dos (2) perforaciones en el panel del techo.

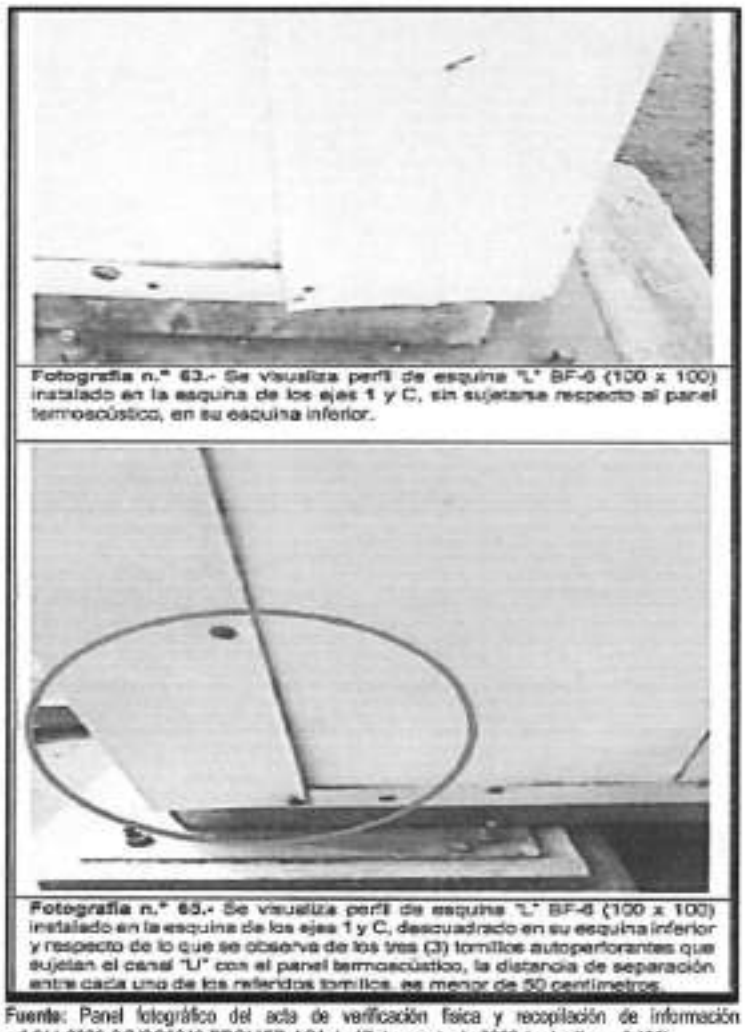
Imagen n.° 53
Tomas fotográficas de deficiencias en la instalación de paneles termoacústicos en el módulo educativo n.º 2 de la I.E. n.° 167

Fotografía n.° 63.- Se visualiza perfil de esquina "L" BF-6 (100 x 100) instalado en la esquina de los ejes 1 y C, sin sujetarse respecto al panel termoacústico, en su esquina inferior.

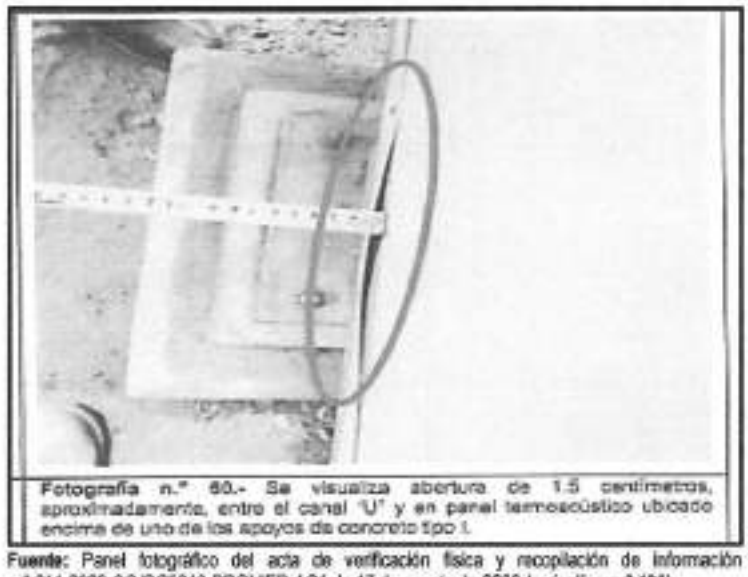
Imagen n.° 54
Tomas fotográficas de deficiencias en la instalación de paneles termoacústicos en el módulo educativo n.° 2 de la I.E. n.° 167

Fotografía n.° 60.- Se visualiza abertura de 1.5 centímetros, aproximadamente, entre el canal "U" y el panel termoacústico ubicado encima de uno de los apoyos de concreto tipo I.

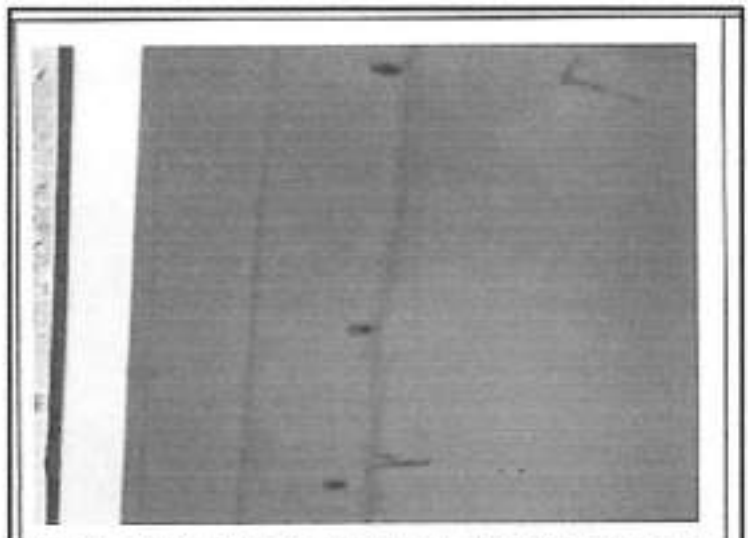
Imagen n.° 55
Tomas fotográficas de deficiencias en la instalación de paneles termoacústicos en el módulo educativo n.° 2 de la I.E. n.° 167

Fotografía n.° 76.- Se visualiza tres (3) tornillos autoperforantes M4. 6x19 colocados en el borde del canal "U" para unirlo con el panel termoacústico; además, se observa que la distancia de separación entre cada tornillo, es menor de 50 centímetros.

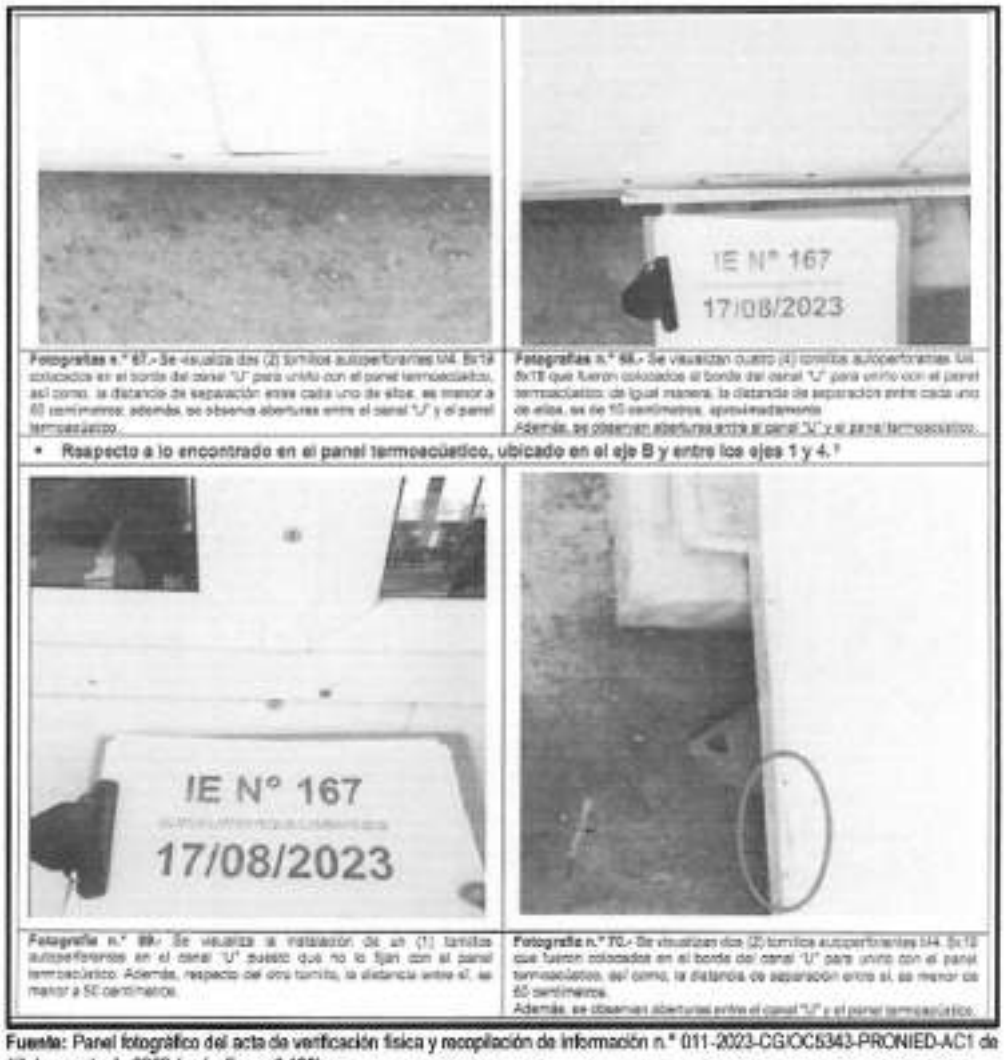
Imagen n.° 59
Tomas fotográficas de deficiencias en la instalación de paneles termoacústicos en el módulo educativo n.° 2 de la I.E. n.° 167

Fotografías n.° 67.- Se visualiza dos (2) tornillos autoperforantes 1/4" 8x19 colocados en el borde del canal "U" para unirlo con el panel termoacústico, así como, la distancia de separación entre cada uno de ellos, es menor a 60 centímetros; además, se observa aberturas entre el canal "U" y el panel termoacústico.

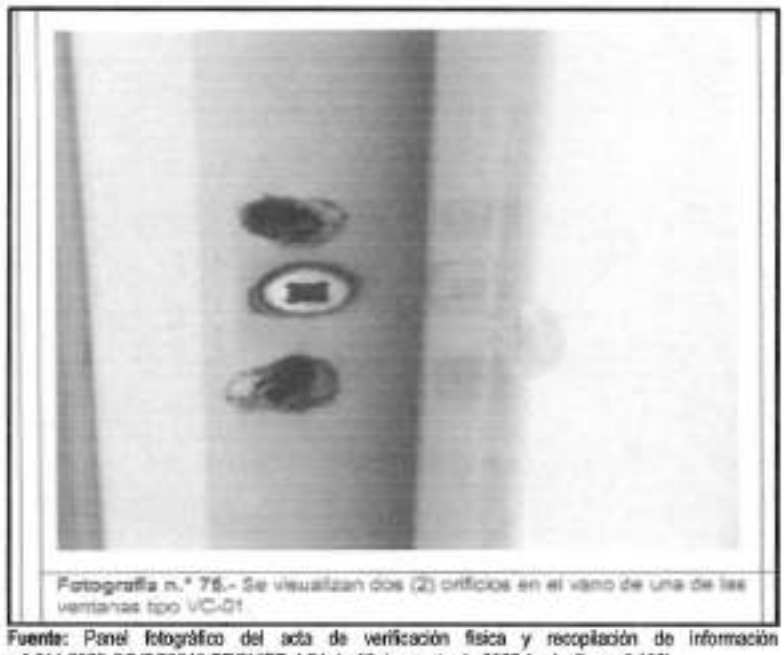
Imagen n.° 62
Tomas fotográficas de deficiencias en la instalación de ventanas VC-01 en el módulo educativo n.° 2 de la I.E. n.° 167

Fotografía n.° 75.- Se visualizan dos (2) orificios en el vano de una de las ventanas tipo VC-01

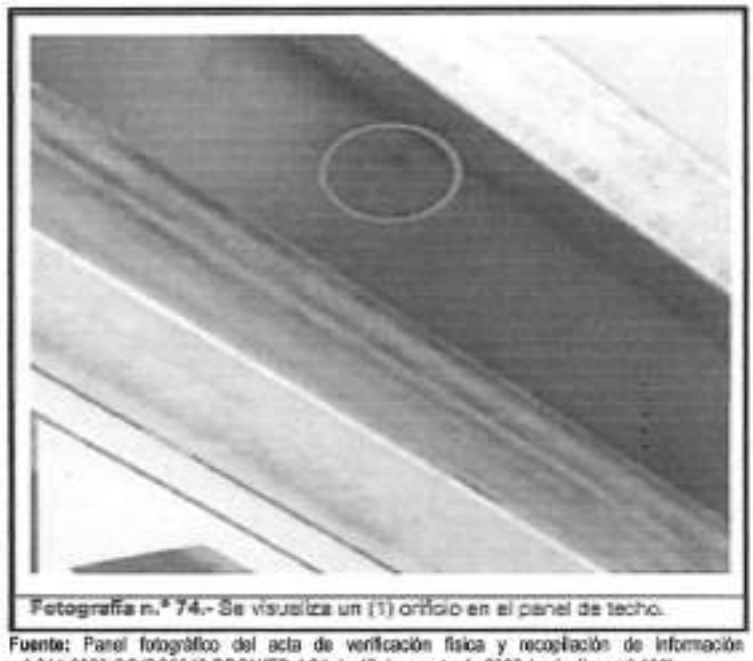
Tomas fotográficas de deficiencias en la instalación paneles de techo en el módulo educativo n.° 2 de la I.E. n.° 167

Fotografía n.° 74.- Se visualiza un (1) orificio en el panel de techo.

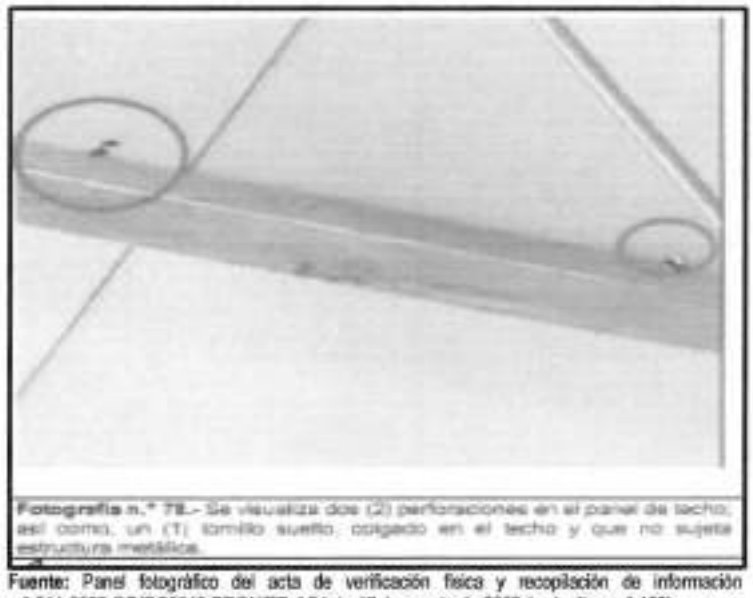
Tomas fotográficas de deficiencias en la instalación paneles de techo en el módulo educativo n.° 2 de la I.E. n.° 167

Fotografía n.° 75.- Se visualiza dos (2) perforaciones en el panel de techo, así como, un (1) tornillo suelto, colgado en el techo y que no sujeta estructura metálica.

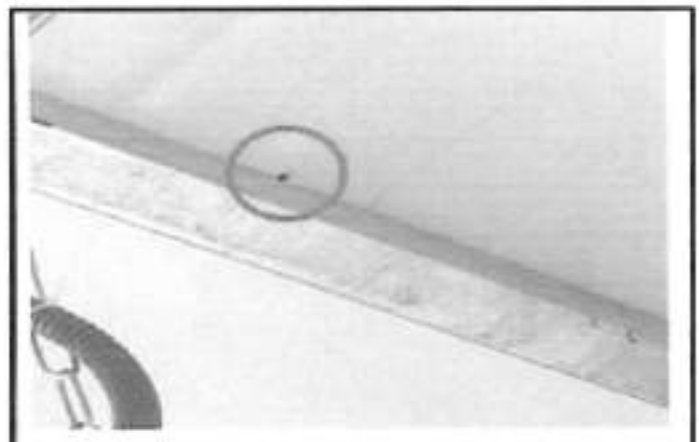
Imagen n.° 66
Tomas fotográficas de deficiencias en la instalación paneles de techo en el módulo educativo n.° 2 de la I.E. n.° 167

Fotografía n.° 79.- Se visualiza una (1) perforación en el panel de techo.
