INFORME DE CONTROL ESPECÍFICO
N° 003-2023-2-5357-SCE

SERVICIO DE CONTROL ESPECÍFICO A HECHOS CON PRESUNTA IRREGULARIDAD
UNIVERSIDAD NACIONAL MICAELA BASTIDAS DE APURIMAC
TAMBURCO, ABANCAY, APURÍMAC

"EJECUCIÓN CONTRACTUAL DE OBRA: MEJORAMIENTO DE LOS SERVICIOS EDUCATIVOS DE LA FACULTAD DE EDUCACIÓN Y CIENCIAS SOCIALES DE LA UNAMBA, DISTRITO DE TAMBURCO, PROVINCIA DE ABANCAY, DEPARTAMENTO DE APURÍMAC"

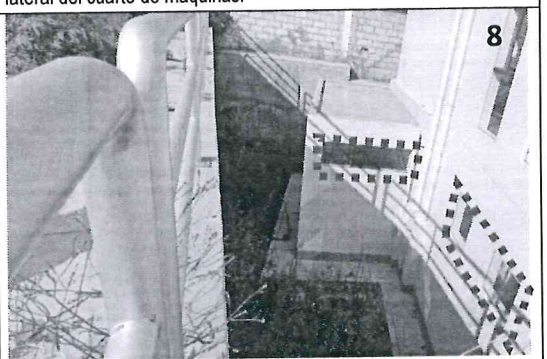
BLOQUE II. Vista de los ambientes hall y sala de espera y taller de educación temprana I, observándose que no se instaló rejas metálicas en la ventanas exteriores.

BLOQUE II Y BLOQUE CUARTO DE MÁQUINAS. Vista de la fachada posterior del ambiente taller de educación temprana I y lateral del cuarto de máquinas.

BLOQUE III. Vista de la fachada frontal del bloque III, correspondiente al auditorio (muro azul), apreciándose la falta de rejas metálicas en ventanas.

BLOQUE III y DEPOSITO. Vista de las ventanas exteriores del depósito (al centro de la imagen) y del auditorio (a la derecha de la imagen), sin la instalación de rejas metálicas.

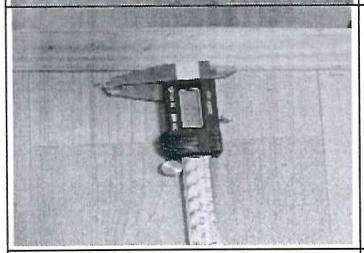
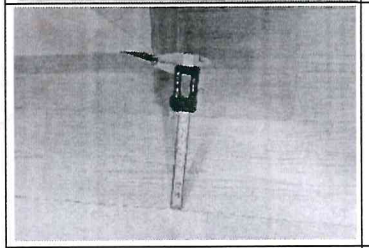
Asimismo, de acuerdo, a la constatación física in situ realizada por la comisión de control, se evidenció que el piso y contrazócalo vinílico, se instalaron en el ambiente Auditorio, así como en el ambiente Depósito contiguo; no obstante, en este último, por orden de prelación, correspondía la

instalación de piso y contrazócalo de porcelanato, según se indicó previamente, dejándose constancia del hecho evidenciado en el acta de visita de inspección n.º 01-2023-UNAMBA/OCI-SCEHPI de 4 de mayo de 2023 (**Apéndice n.° 18**).

Al respecto, la comisión de control, para la verificación del espesor del vinílico, utilizó como instrumento de medición un pie de rey o vernier digital con una precisión de 0,01 milímetros. Es así que, para la verificación del acabado del piso del auditorio y del depósito (173,43 m^2 de área total, según dimensiones del Plano A-01 "Arquitectura Primer Piso (1)" (**Apéndice n.º 14**), se tomaron cuatro (4) medidas representativas de la instalación del piso vinílico en distintas zonas donde el piso se encontró roto o desgastado por el uso a fin de no realizar pruebas destructivas que alteren el uso del ambiente (ver imágenes n.os 13 al 16). Del mismo modo, se tomaron cuatro (4) medidas del contrazócalo del auditorio y del depósito (72.40 m de longitud total, según metrados) en distintas zonas donde el contrazócalo se encontraba despegado debido a un mal sellado (ver imágenes n.os 17 al 20).

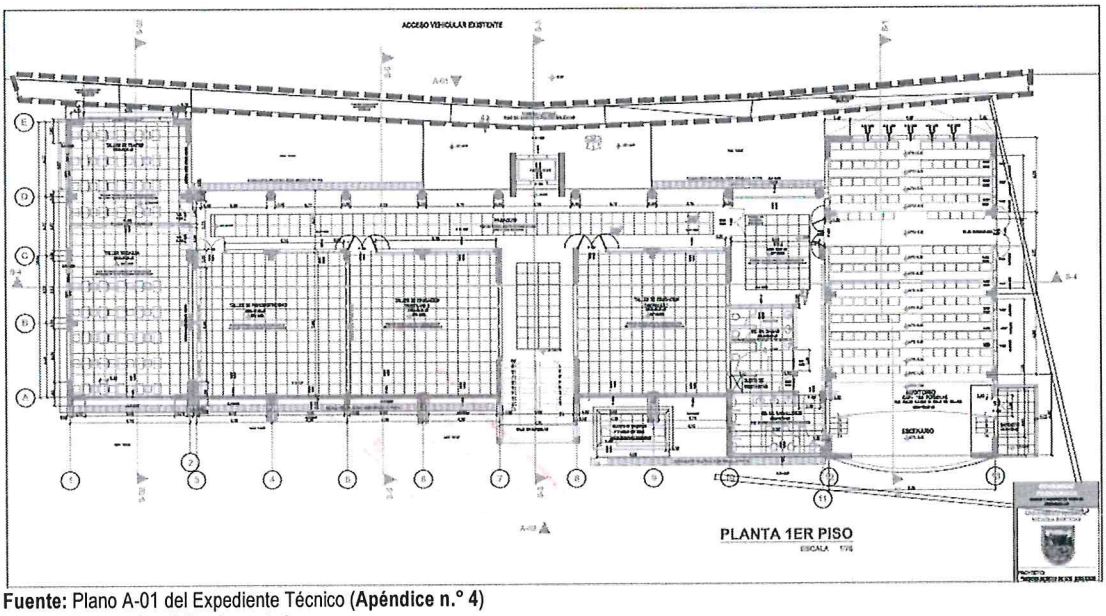
Imagen n.° 21
Ubicación de la partida "Veredas" en el plano A-01 del Expediente Técnico

superior del plano, contigua al acceso vehicular existente (corresponde a la fachada principal oeste de la infraestructura), área que se resalta en la imagen siguiente:

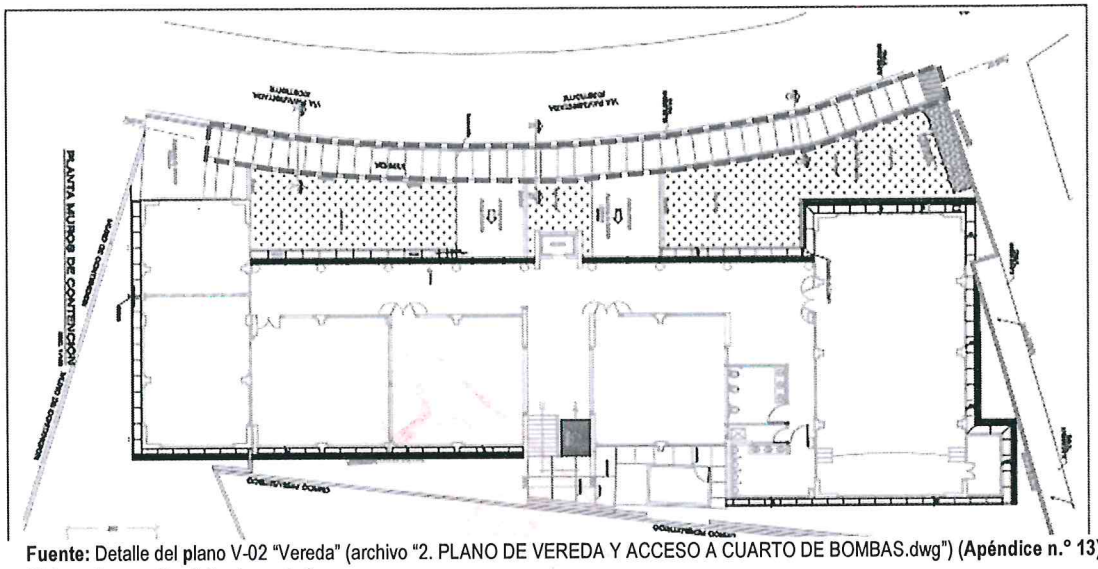
Imagen n.° 22
Ubicación de la partida "Veredas" en el plano V-02 "Vereda"

con planos en versión digital[35] (**Apéndice n.° 13**) respecto a las veredas ejecutadas en el anexo 7.7 "Expediente técnico del presupuesto adicional n.° 002", que corresponden a planos de replanteo del expediente de la liquidación de obra. En el plano V-02 "Vereda" (**Apéndice n.° 13**), se observa que la vereda ejecutada en el adicional de obra ocupa el mismo lugar que la vereda proyectada en el Expediente Técnico (compárese las imágenes n.os 21 y 22).

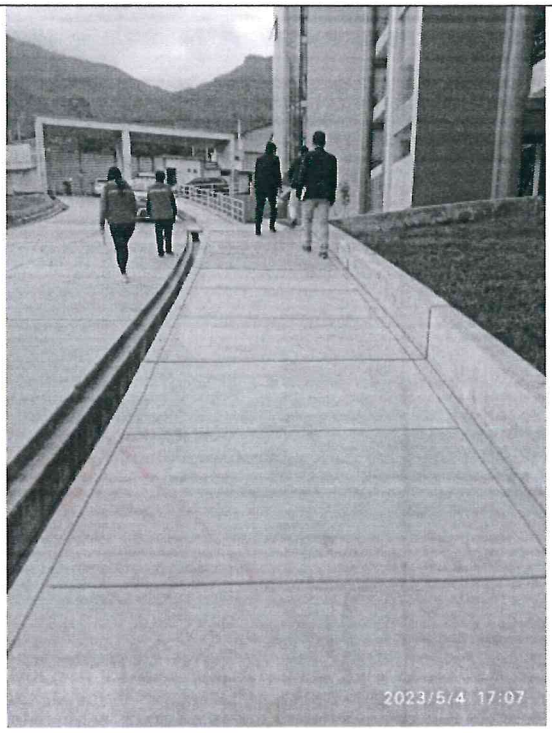
Imagen n.° 23
Estado actual de la vereda frontal ejecutada

Se observa la ejecución de la vereda frontal del pabellón de Educación y Ciencias Sociales, con un ancho aproximado de 1.90 m. Asimismo, en el fondo, se observa las barandas de fierro galvanizado incluidas en el adicional de obra n.° 02.

De ambos pagos, se evidenció que no se efectuó el deductivo vinculante respecto a la vereda frontal pese a estar ubicada en la misma zona planteada en el Expediente Técnico. En ese sentido, se realizó una doble valorización de la vereda frontal, tanto en la valorización n.° 16 (**Apéndice n.° 17**) respecto al Expediente Técnico[38], así como en la valorización n.° 1 (**Apéndice n.° 45**) del presupuesto adicional de obra n.° 2.
Por lo tanto, se generó un perjuicio económico respecto al monto no deducido de las partidas de

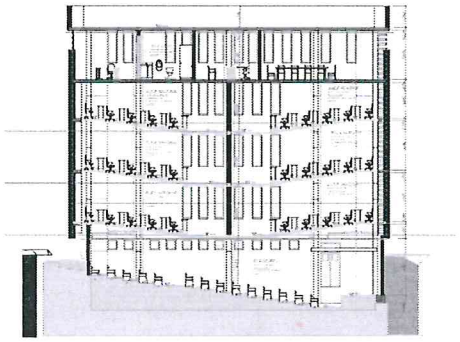
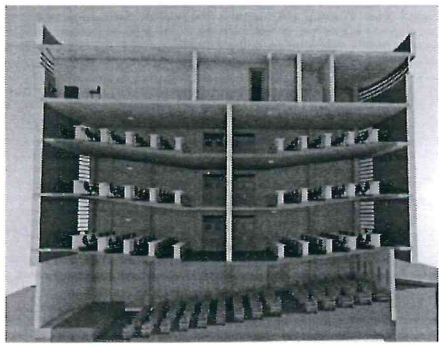
Imágenes n.os 26 y 27
Cortes del bloque III

Corte longitudinal del bloque III (plano n.° 08 "ARQUITECTURA – Sección Construcción" (**Apéndice n.° 14**)), se observa la representación de muro opaco en textura sólida, apreciándose un sector de muro cortina dado que los muros de ambas fachadas son curvos.	Corte fugado del bloque III (plano n.° 10 "ARQUITECTURA – Alzado" (**Apéndice n.° 14**)), de igual manera, se aprecia el muro cortina curvo que enmarca el muro opaco central.
