# INFORME DE AUDITORÍA N° 15753-2023-CG/GRLP - AC

## AUDITORÍA DE CUMPLIMIENTO
## PROGRAMA NACIONAL DE INFRAESTRUCTURA EDUCATIVA - PRONIED
## LIMA, LIMA, LIMA

## "INSTALACIÓN Y USO DE MÓDULOS EDUCATIVOS AULA TIPO COSTA PARA LA CONTINUIDAD DEL SERVICIO PEDAGÓGICO EN INSTITUCIONES EDUCATIVAS DE LA PROVINCIA DE HUAURA"

PERIODO: 19 DE OCTUBRE DE 2020 AL 20 DE MARZO DE 2023

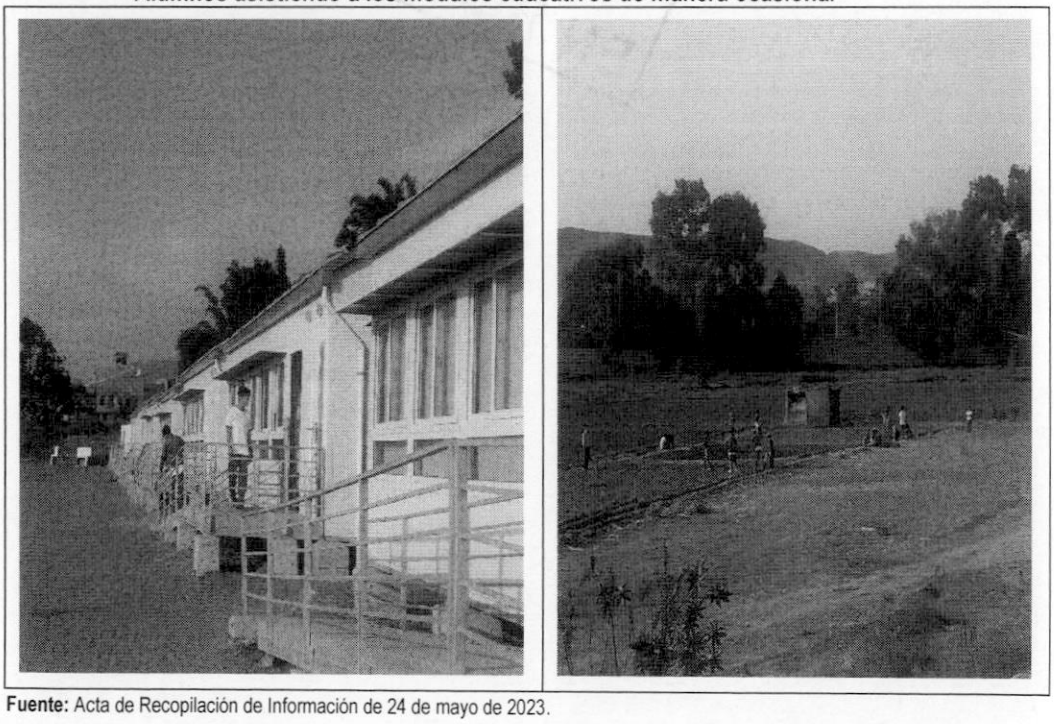
**Tomas fotográficas n.°s 3 y 4**
**Alumnos asistiendo a los módulos educativos de manera ocasional**

Respecto a este punto, es pertinente mencionar que, a partir de marzo del presente año los alumnos de nivel secundaria vienen asistiendo ocasionalmente a los módulos[9], tal como se muestra en las tomas fotográficas siguientes:

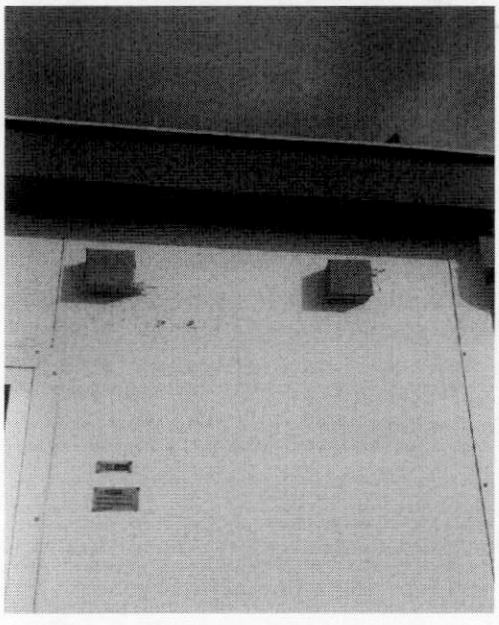
**Tomas fotográficas n.°s 1 y 2**
**Módulos Educativos de la I.E. n.° 20357 – César Vallejo Mendoza**

La falta de luminaria de emergencia de policarbonato exterior, así como luminaria hermética tipo reflector, se muestra en las tomas fotográficas siguientes:

Seis (6) módulos educativos aula tipo costa no cuentan con Luminaria de emergencia de policarbonato exterior

4. En la I.E. n.° 20357 "César Vallejo Medonza", los módulos educativos aula tipo costa no cuentan con todos los componentes con los que fueron entregados por el Pronied, debido a la ocurrencia de faltantes de luminarias herméticas tipo reflector, luminaria de emergencia y extintores, afectándose las condiciones de seguridad de los módulos educativos.
**(Deficiencia de Control Interno n.° 2.3)**

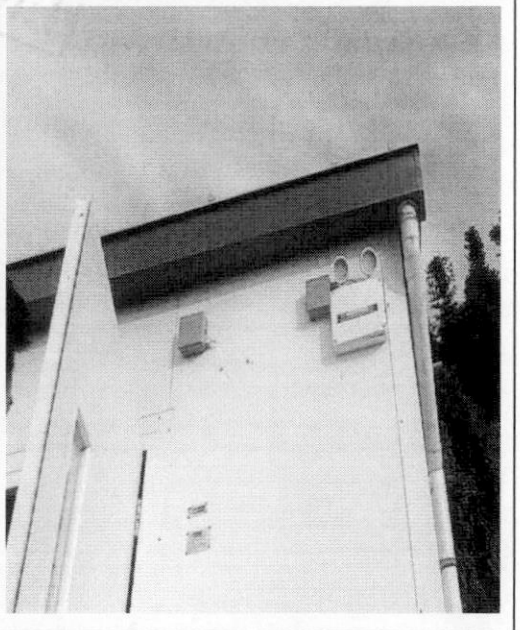
Siete (7) módulos educativos aula tipo costa no cuentan con luminaria hermética tipo reflector

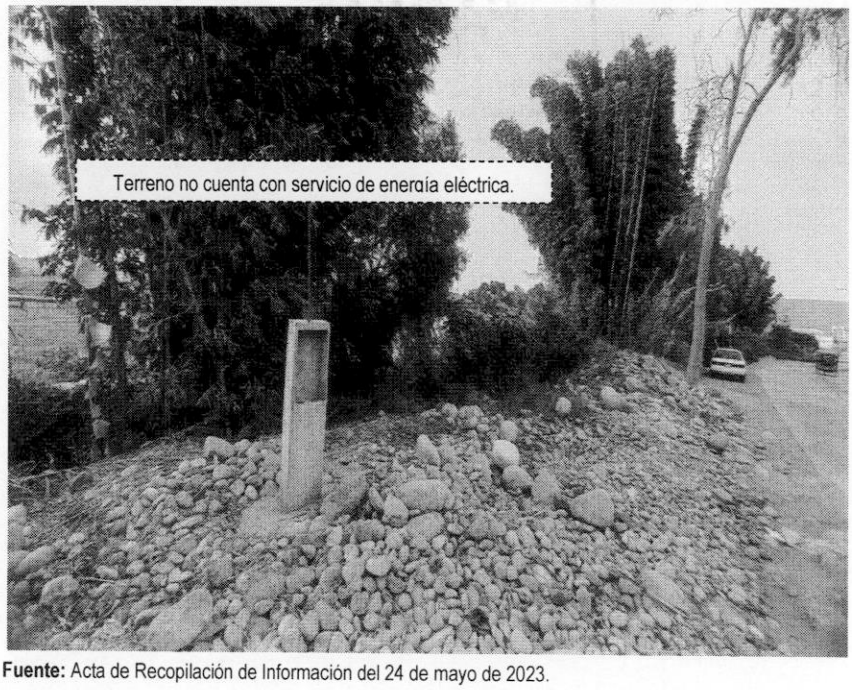
**Toma fotográfica n.° 5**
**Módulos Educativos de la I.E. n.° 20357 – César Vallejo Mendoza no cuenta con servicio de energía eléctrica**

De lo antes expuesto, se advierte que la falta de las condiciones básicas antes señaladas afecta la finalidad pública de *"Contribuir a la creación de condiciones necesarias de infraestructura para garantizar el adecuado cumplimiento de las actividades pedagógicas de la educación básica regular y el mejoramiento y ampliación de la capacidad del servicio educativo en Instituciones Educativas Publicas públicas ubicadas a nivel nacional"*[46].

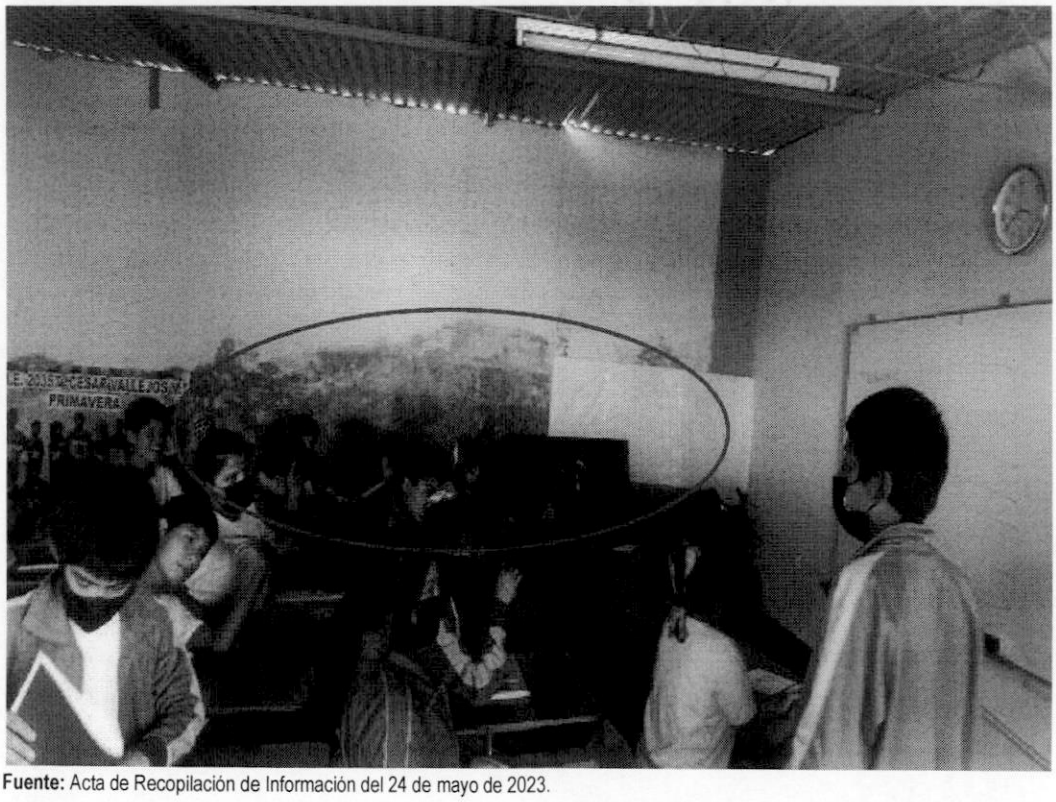
**Toma fotográfica n.° 7**
**Condiciones de Seguridad de la I.E. n.° 20357 – César Vallejo Mendoza**

Lo anteriormente señalado, denota el inminente peligro al que se encuentran expuestos los alumnos de la I.E. n.° 20357 "Cesar Vallejo Mendoza", al seguir cursando clases en infraestructuras declaradas en **ALTO RIESGO** por la Gerencia de Gestión de Riesgos de Desastres y Defensa Civil de la Municipalidad Distrital de Végueta.
