INFORME DE CONTROL ESPECÍFICO N° 23638-2023-CG/GRLP-SCE

SERVICIO DE CONTROL ESPECÍFICO A HECHOS CON PRESUNTA IRREGULARIDAD
DIRECCIÓN REGIONAL DE AGRICULTURA LIMA
HUACHO – HUAURA - LIMA

EJECUCIÓN DE LA OBRA: "CREACIÓN E IMPLEMENTACIÓN DE MEDIDAS DE PREVENCIÓN PARA EL CONTROL DE DESBORDES E INUNDACIONES DEL RÍO CAÑETE, TRAMO PUENTE SOCSI - PUENTE SAN JERÓNIMO, EN LOS DISTRITOS DE LUNAHUANÁ, PACARÁN Y ZUÑIGA DE LA PROVINCIA DE CAÑETE - DEPARTAMENTO DE LIMA"

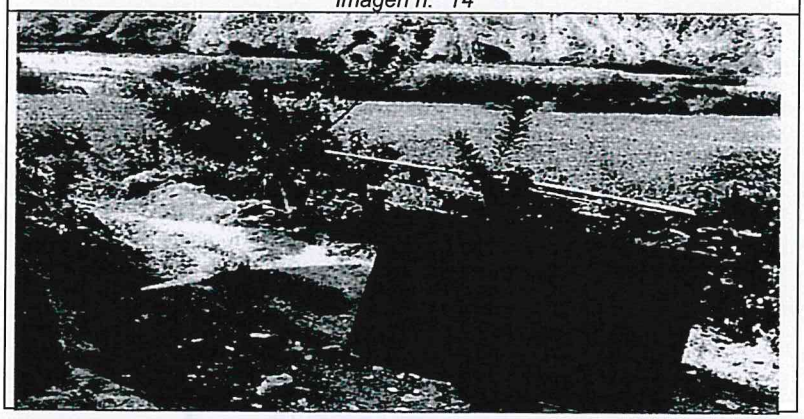
Imagen n.° 14

"(...)
Se verificó asimismo la estructura E-5 donde no se apreciaron trabajos, margen izquierda, según se muestra a continuación

"(...)
3.1 En la E-5, de sección típica II, se encuentra en la margen izquierda y tiene una longitud de 240.00 ml, de la contratación se verificó, que no se ha ejecutado partida contractual.
(...)"

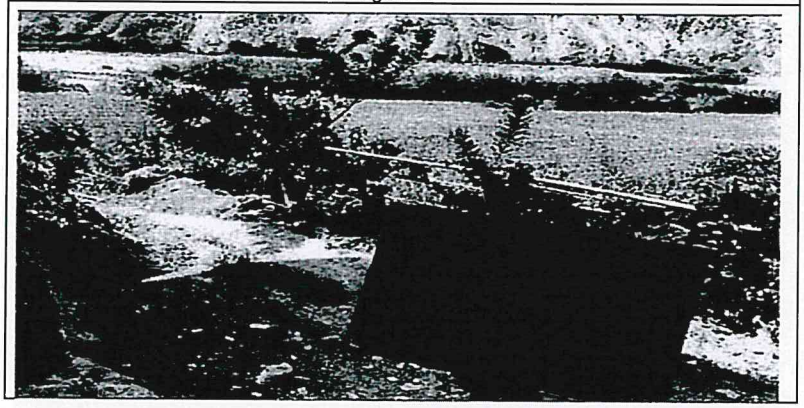
Imagen n.° 14

"(...)
Se verificó asimismo la estructura E-5 donde no se apreciaron trabajos, margen izquierda, según se muestra a continuación

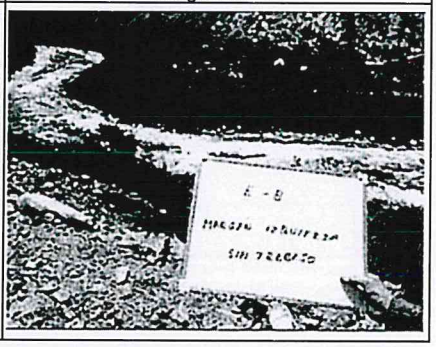
Posteriormente se verificó los trabajos en la estructura E-7, margen derecha E-8 margen derecha y margen izquierda donde se observa que no se han realizado trabajos, según se muestra a continuación:

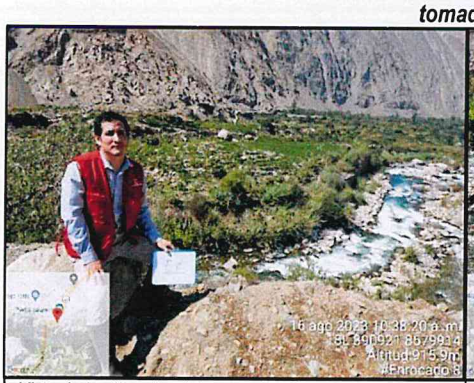
Imágenes Nos 2 y 3
Coordenadas del enrocado E8 proyectado tomadas in situ

"(...) al haberse ubicado los puntos en coordenadas de inicio y fin del enrocado E8, se evidencia que este no existe actualmente, conforme se observa en la imagen siguiente:

Vista de la ubicación del enrocado E8 proyectado desde la cima del barranco.

Vista de la ubicación del enrocado E8 proyectado desde la margen opuesta del río Cañete.

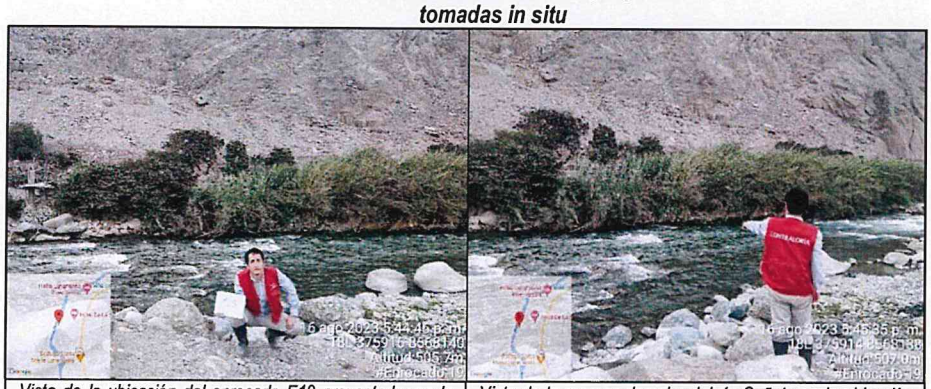
Imágenes Nos 26 y 27
Coordenadas del enrocado E19 proyectado
tomadas in situ

Vista de la ubicación del enrocado E19 proyectado, en la margen derecha del río Cañete.	*Vista de la margen derecha del río Cañete en la ubicación del enrocado E19 proyectado.*

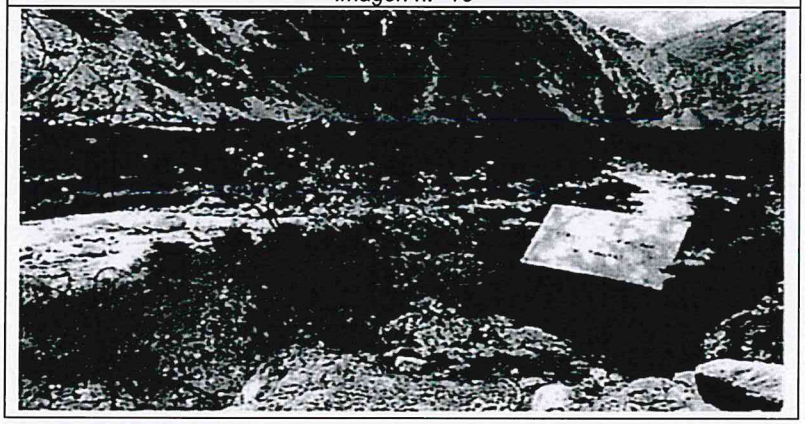
(...)
Posteriormente se verificó los trabajos en la estructura E-7, margen derecha E-8 margen derecha y margen izquierda donde se observa que no se han realizado trabajos, según se muestra a continuación:

(...)
Asimismo, también el representante de la entidad indica que no hubo intervenciones en las estructuras E-23, E-24, E-25 y E-26.
(...)"

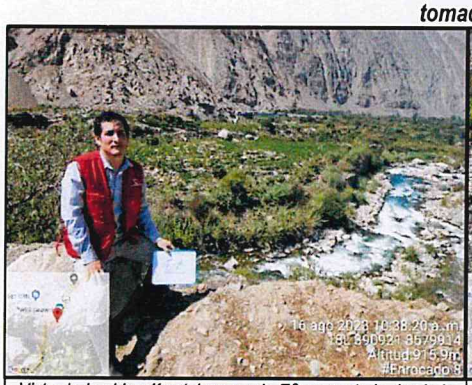
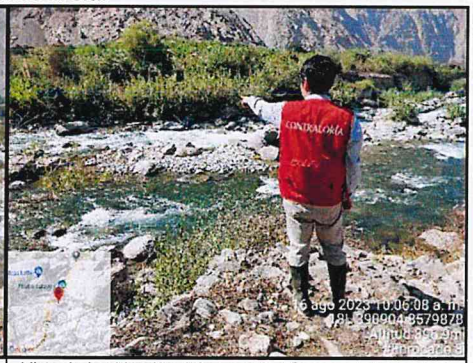
Imágenes Nos 2 y 3
Coordenadas del enrocado E8 proyectado tomadas in situ

"(...) al haberse ubicado los puntos en coordenadas de inicio y fin del enrocado E8, se evidencia que este no existe actualmente, conforme se observa en la imagen siguiente:

Vista de la ubicación del enrocado E8 proyectado desde la cima del barranco.

Vista de la ubicación del enrocado E8 proyectado desde la margen opuesta del río Cañete.

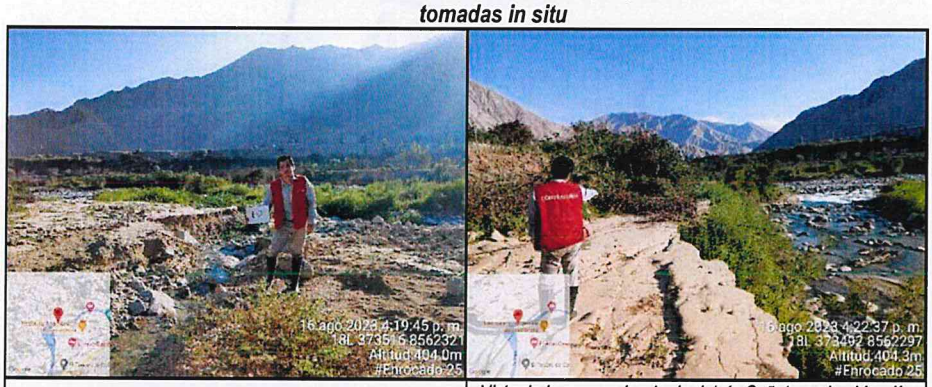
Imágenes Nos 17 y 18
Coordenadas del enrocado E25 proyectado
tomadas in situ

(...)
al haberse ubicado los puntos en coordenadas de inicio y fin de la estructura del enrocado E25, se evidencia que esta no existe actualmente, conforme se observa en la imagen siguiente:

Vista de la ubicación del enrocado E25 proyectado.	*Vista de la margen izquierda del río Cañete en la ubicación del enrocado E25 proyectado.*

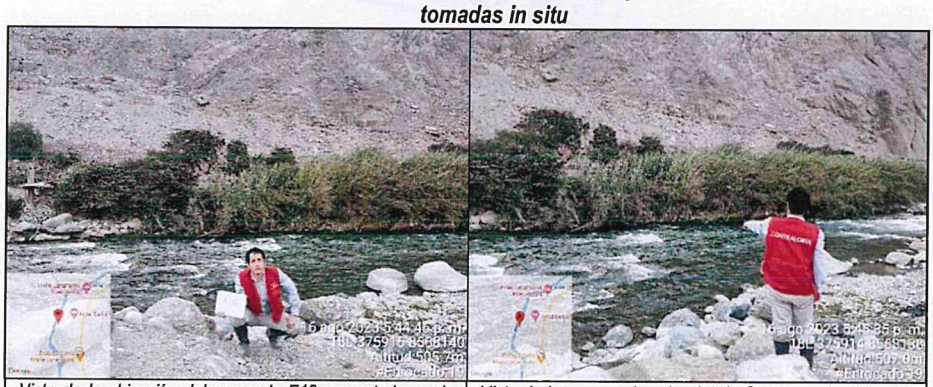
Imágenes Nos 26 y 27
Coordenadas del enrocado E19 proyectado tomadas in situ

al haberse ubicado los puntos en coordenadas de inicio y fin de la estructura del enrocado E19, se evidencia que esta no existe actualmente, conforme se observa en la imagen siguiente:

Vista de la ubicación del enrocado E19 proyectado, en la margen derecha del río Cañete.	*Vista de la margen derecha del río Cañete en la ubicación del enrocado E19 proyectado.*
