INFORME DE CONTROL ESPECÍFICO N° 30419-2022-CG/GRAN-SCE

SERVICIO DE CONTROL ESPECÍFICO A HECHOS CON PRESUNTA IRREGULARIDAD MUNICIPALIDAD DISTRITAL DE YAUYA YAUYA– CARLOS FERMIN FITZCARRALD - ANCASH

EJECUCIÓN DE LA OBRA "MEJORAMIENTO DE LOS SERVICIOS DEPORTIVOS DEL ESTADIO DE YAUYAPAMPA DE LA LOCALIDAD DE YAUYA – DISTRITO DE YAUYA – PROVINCIA DE CARLOS FERMÍN FITZCARRALD – DEPARTAMENTO DE ANCASH – PRIMERA ETAPA", POR LA MODALIDAD DE ADMINISTRACIÓN DIRECTA

PERÍODO: 18 DE ABRIL DE 2018 AL 26 DE DICIEMBRE DE 2018

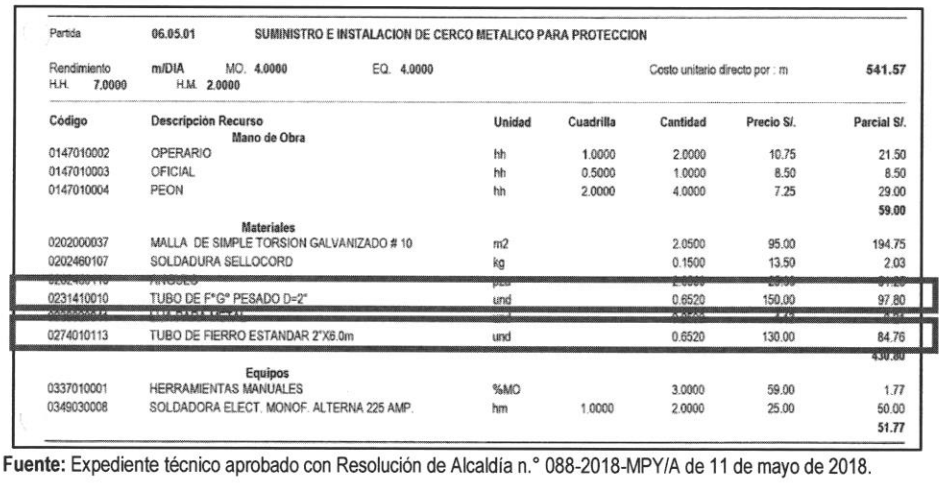
IMAGEN N° 3
TUBO DE F°G° DE 2" DUPLICADO EN ANÁLISIS DE COSTOS DE PARTIDA 06.05.01 SUMINISTRO E INSTALACIÓN DE CERCO METÁLICO PARA PROTECCIÓN

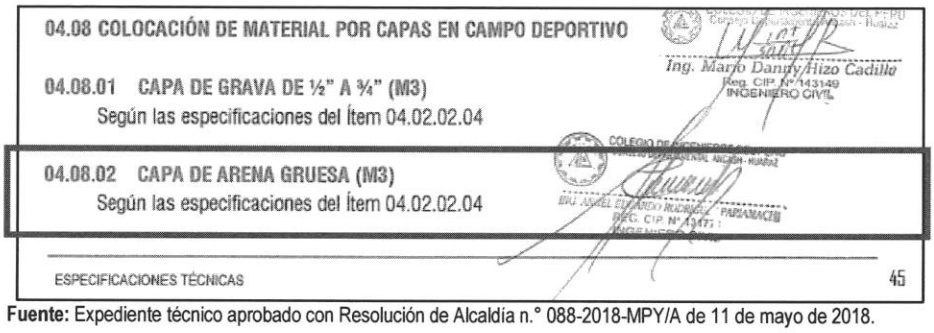
Además, las partidas 04.08.02 Capa de arena gruesa, 05.05.04 Cumbrera c/plancha tipo teja andina y 05.25.03 Salida c/interruptor simple de las especificaciones técnicas y 07.01.01.03 Relleno compactado con material granular no fueron consideradas en el presupuestado.

IMAGEN N° 4
PARTIDA 04.08.02 CAPA DE ARENA GRUESA NO PRESUPUESTADA

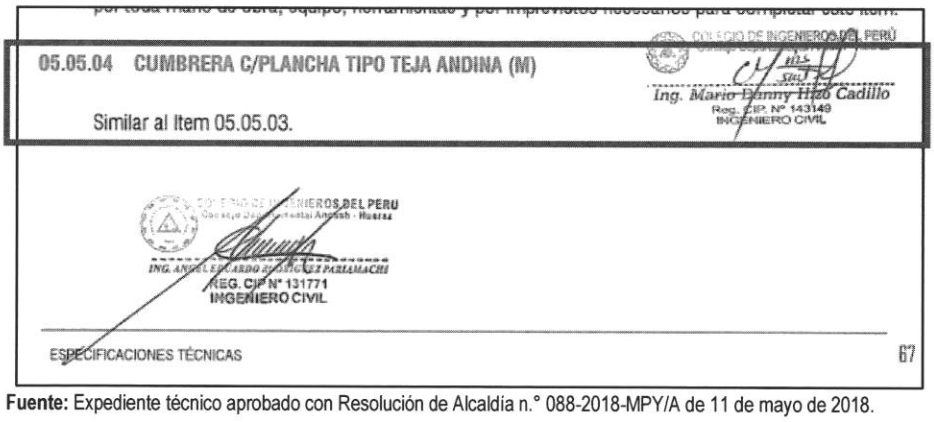
IMAGEN N° 5
PARTIDA 05.05.04 CUMBRERA C/PLANCHA TIPO TEJA ANDINA NO PRESUPUESTADA

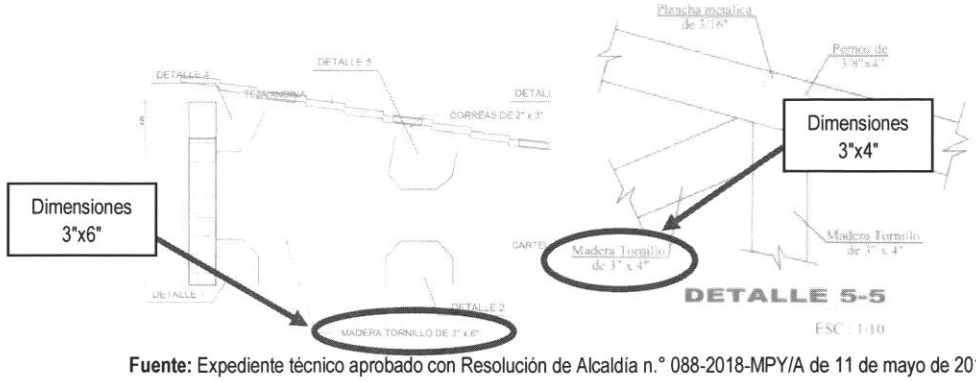
IMAGEN N° 10
INCONSISTENCIAS EN DIMENSIONES DE MADERA TORNILLO DE TIJERAL

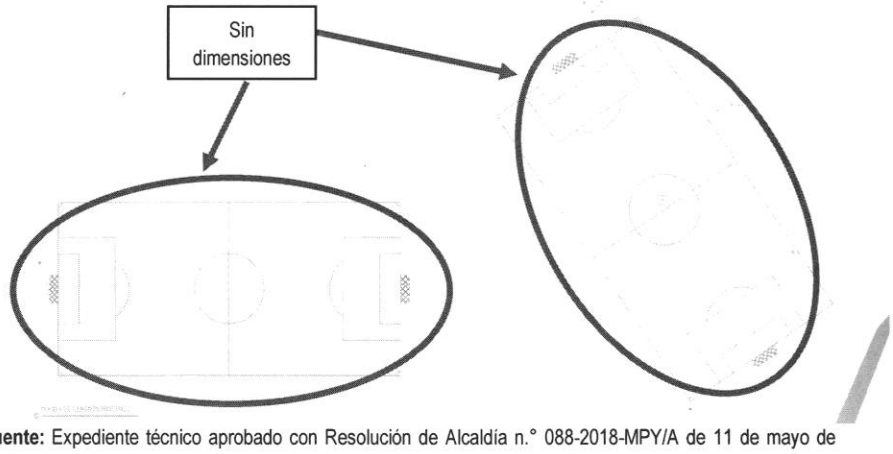
IMAGEN N° 11
PLANO DE CERCO DE MALLA METÁLICA SIN DIMENSIONES

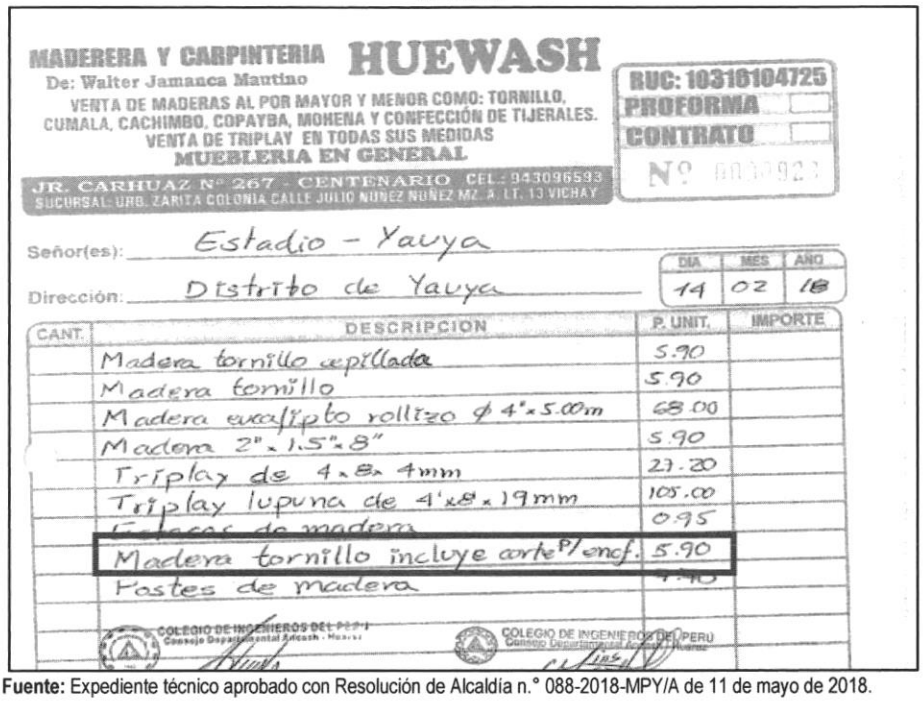
IMAGEN N° 12
COTIZACIÓN DE MADERA TORNILLO INCLUYE CORTE P/ENCOFRADO EN FEBRERO DE 2018

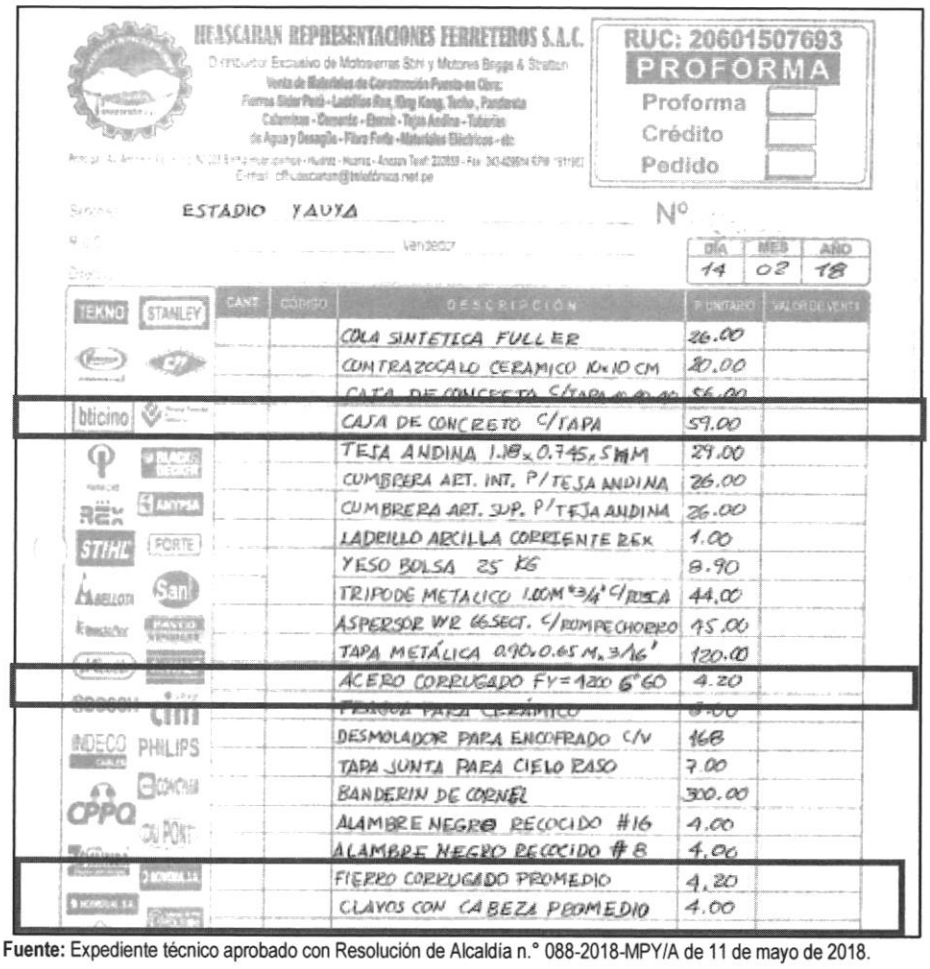
IMAGEN N° 14
COTIZACIÓN DE CAJA DE CONCRETO C/TAPA, ACERO CORRUGADO FY=4200KG/CM2 Y FIERRO CORRUGADO PROMEDIO EN FEBRERO DE 2018

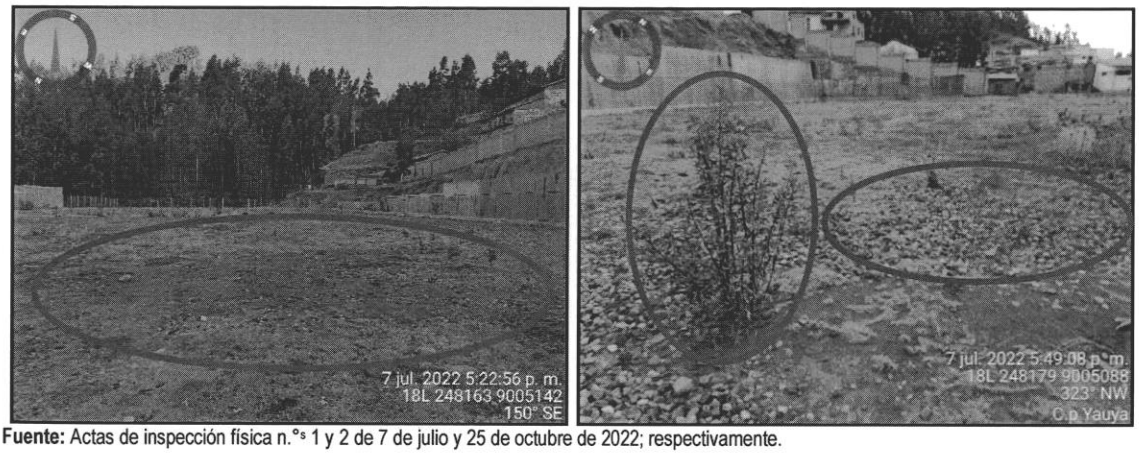
Sin embargo, en las actas de inspección física n.°s 1 y 2 de 7 de julio y 25 de octubre de 2022 **(Apéndice n.°32)** e informe técnico n.° 001-2022-CG/GRAN-LVA de 30 de noviembre de 2022 suscrito por el experto de la comisión de control **(Apéndice n.° 41)**; respectivamente, se evidenció la no ejecución de las partidas 04.06.01 Suministro y colocación de accesorios brazo portátil, 04.08.02 Capa de material orgánico (turba + arena fina), 04.08.03 Colocación de raigras inglés, 04.09.01.01 Trazo y replanteo, 04.09.02.01 Excavación de zanja para sardinel, 04.09.03.01 Encofrado y desencofrado normal y 04.09.03.02 Concreto simple f'c=175 kg/cm2; asimismo, la superficie del campo presenta desniveles, como se observa en las vistas fotográficas siguientes:

FOTOGRAFÍAS N° 1 Y 2
BRAZOS PORTÁTIL, MATERIAL ORGANICO, RAIGRASS INGLÉS Y SARDINEL DE CAMPO DEPORTIVO NO EJECUTADOS

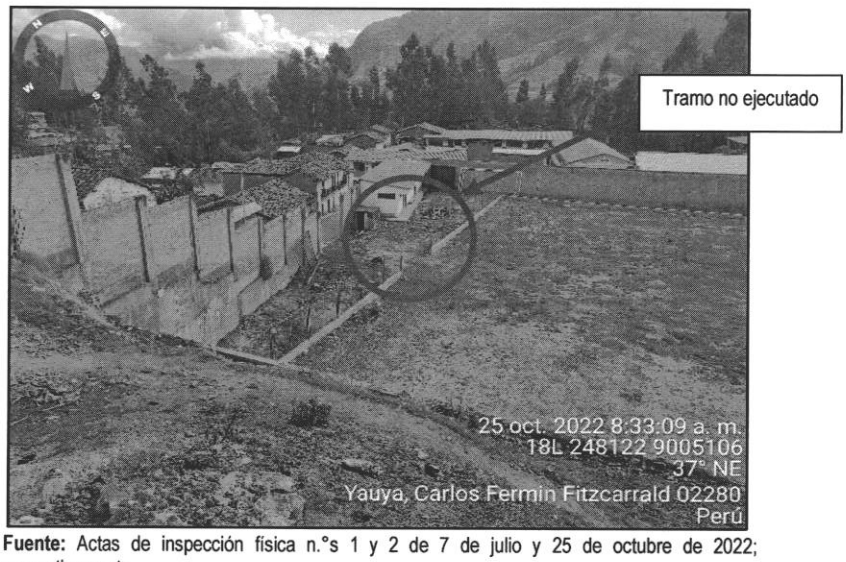
de 30 de noviembre de 2022 suscrito por el experto de la comisión de control **(Apéndice n.° 41)** se evidenció que las partidas 06.01.01 Trazo y replanteo, 06.02.01 Excavación de material conglomerado, 06.02.02 Eliminación de material excedente, 06.03.01 Encofrado y desencofrado, 06.03.02 Sobrecimiento C:H 1:8 + 25% P.M., 06.03.03 Cimientos corridos C:H 1:10 + 30% P.M., 06.04.01 Tarrajeo en exteriores, e=1.5cm, 1:4 y 06.05.01 Suministro e instalación de cerco metálico para protección en todo el perímetro del campo deportivo se ejecutaron de manera parcial.

FOTOGRAFÍA N° 8
TRAMO DE PARTIDA 06 CERCO DE MALLA METÁLICA NO EJECUTADO

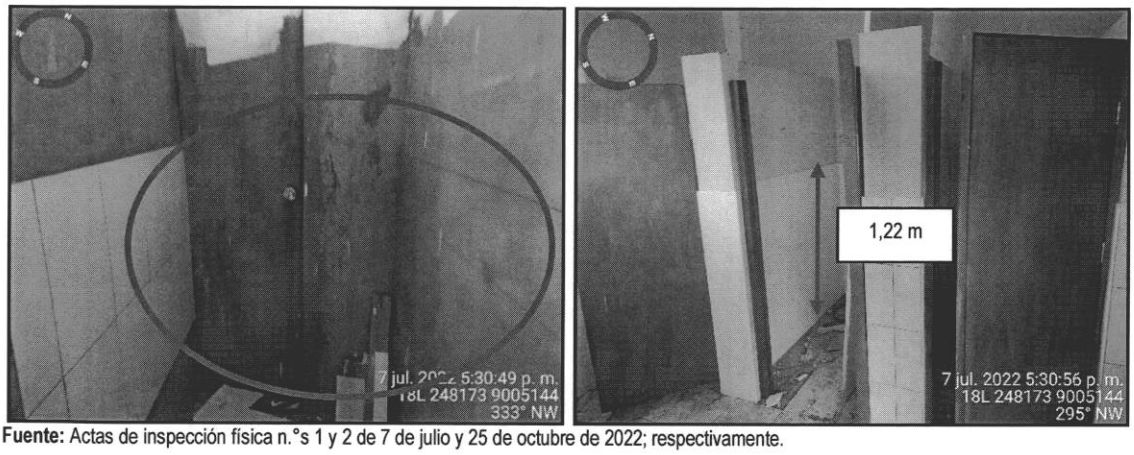
FOTOGRAFÍAS N° 9 Y 10
SERVICIOS HIGIÉNICOS DE DAMAS

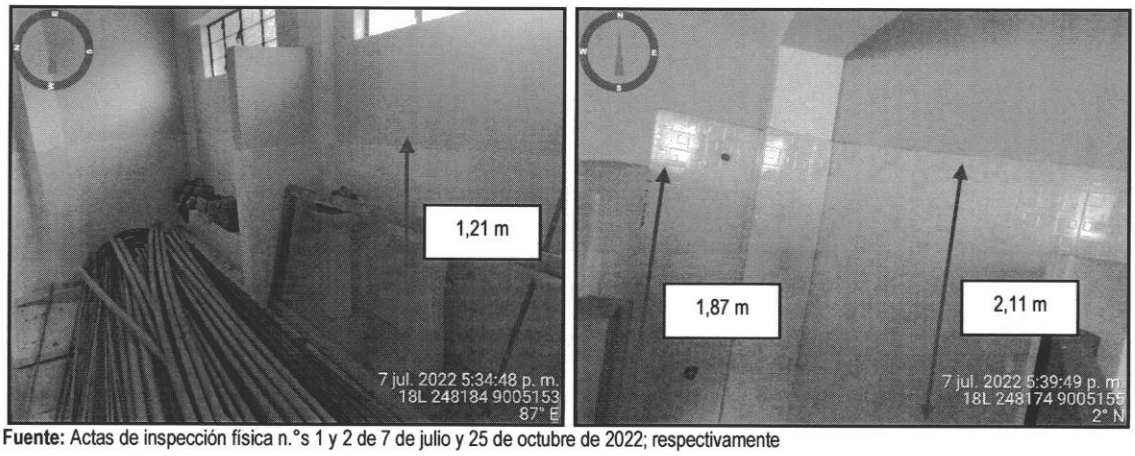
FOTOGRAFÍAS N° 11 Y 12
SERVICIOS HIGIÉNICOS DE VARONES

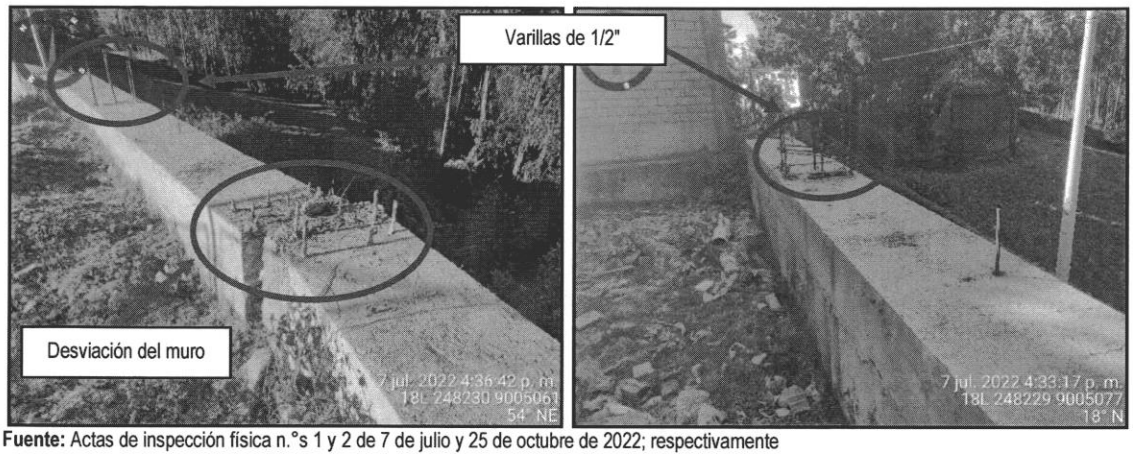
Asimismo, se advirtió que el muro presenta desviaciones en su alineamiento vertical en una longitud aproximada de 25,76 metros; por lo que, se encontraría fallando por volteo. En ese sentido, la disminución en el diámetro del refuerzo de acero de las columnas, la segregación, cangrejeras del concreto y cimentación poco profunda compromete el desempeño estructural del muro de contención, así como su capacidad para resistir cargas externas.

FOTOGRAFÍA N° 23
FALLA POR VOLTEO DEL MURO DE CONTENCIÓN

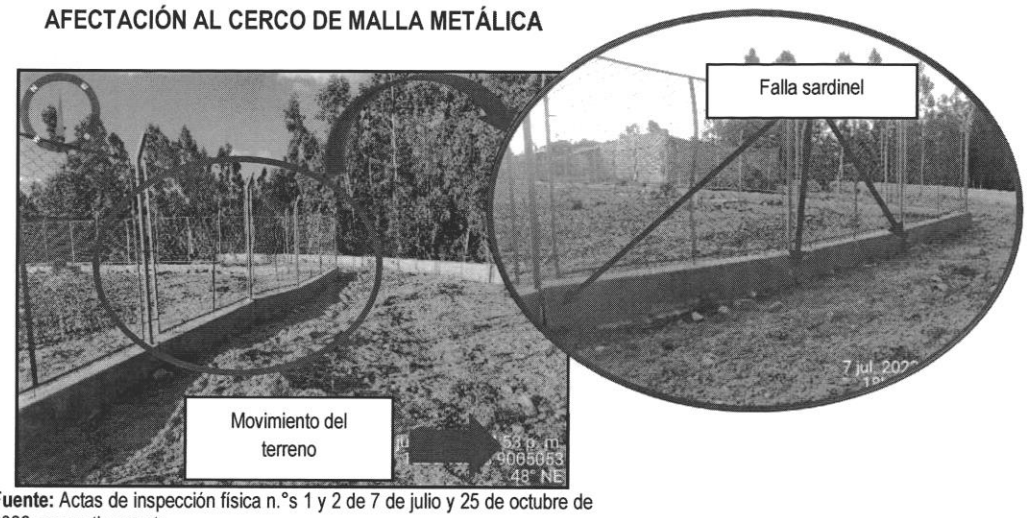
Cabe mencionar que, el expediente técnico aprobado por la Entidad no contó con memoria de cálculo que sustente la geometría del muro propuesto por el proyectista. Asimismo, la falla del muro también afectó el cerco de malla metálica del estadio en una longitud aproximada de 24,15 metros.

FOTOGRAFÍA N° 24
AFECTACIÓN AL CERCO DE MALLA METÁLICA

Al respecto, el diseño sin sustento y ejecución del muro de contención contraviniendo lo establecido en los planos comprometió su desempeño para soportar cargas externas, lo que generó la falla por volteo, afectando con ello al cerco de malla metálica colindante; por lo que, el muro ejecutado no asegura la estabilización del terreno, conllevando que las partidas que complementan la ejecución del muro (excavación, encofrado, concreto, acero de refuerzo y curado) no cumplan su finalidad.

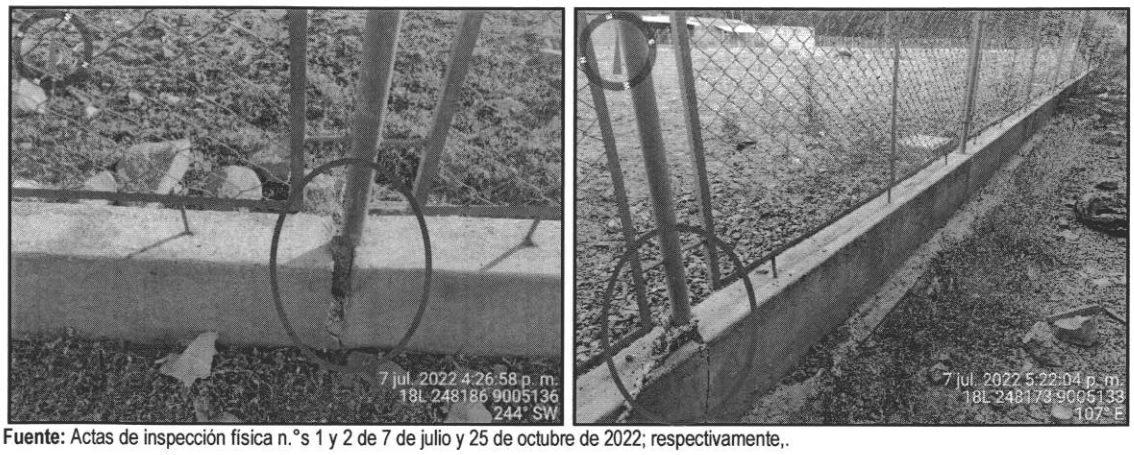
FOTOGRAFÍAS N°s 26 Y 27
PARANTE EJECUTADO EN JUNTA

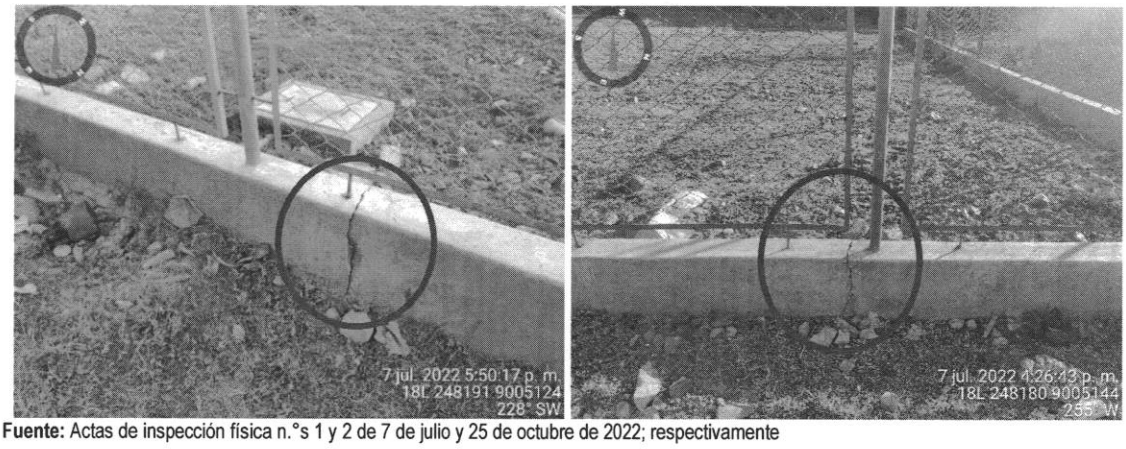
FOTOGRAFÍAS N°s 28 Y 29
FISURAS EN SARDINEL POR FALTA DE JUNTAS
