INFORME DE VISITA DE CONTROL N° 039-2023-OCI/0401-SVC

OPERACIÓN Y MANTENIMIENTO DE LA OBRA: "CREACIÓN DE UN LOCAL DE USOS MÚLTIPLES EN LA LOCALIDAD DE TARUCA DEL DISTRITO DE SANTA MARÍA DEL VALLE"

PERÍODO DE EVALUACIÓN:
DEL 20 DE JUNIO DE 2023 AL 6 DE JULIO DE 2023

HUÁNUCO, 6 DE JULIO DE 2023

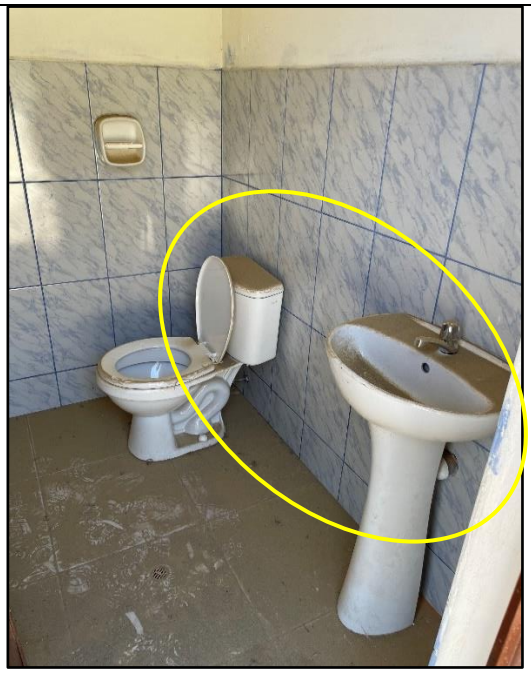
Vista fotográfica n.° 7

- No se puede verificar la instalación de los accesorios sanitarios en los SS.HH. pues las puertas se encontraron cerradas.

Se verificó la instalación de aparatos sanitarios en el SS.HH. de varones.

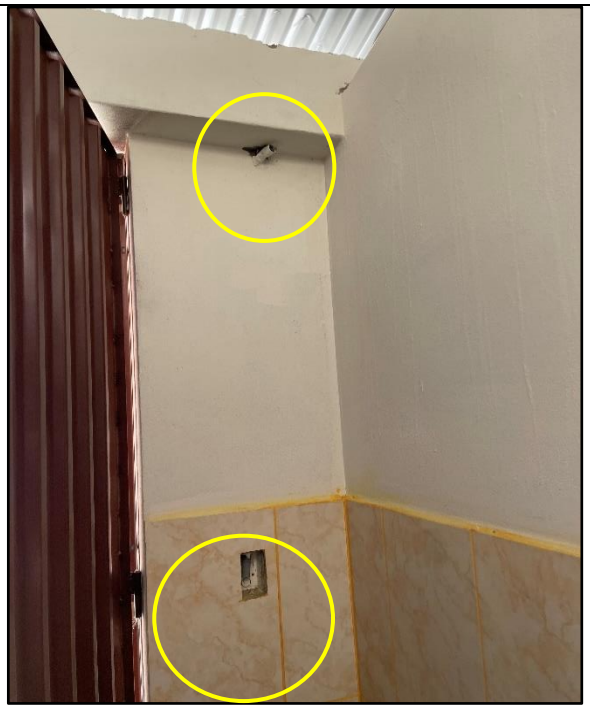
Vista fotográfica n.° 11

Servicio higiénico no cuenta con instalaciones eléctricas ejecutadas, ni tampoco interruptores instalados.

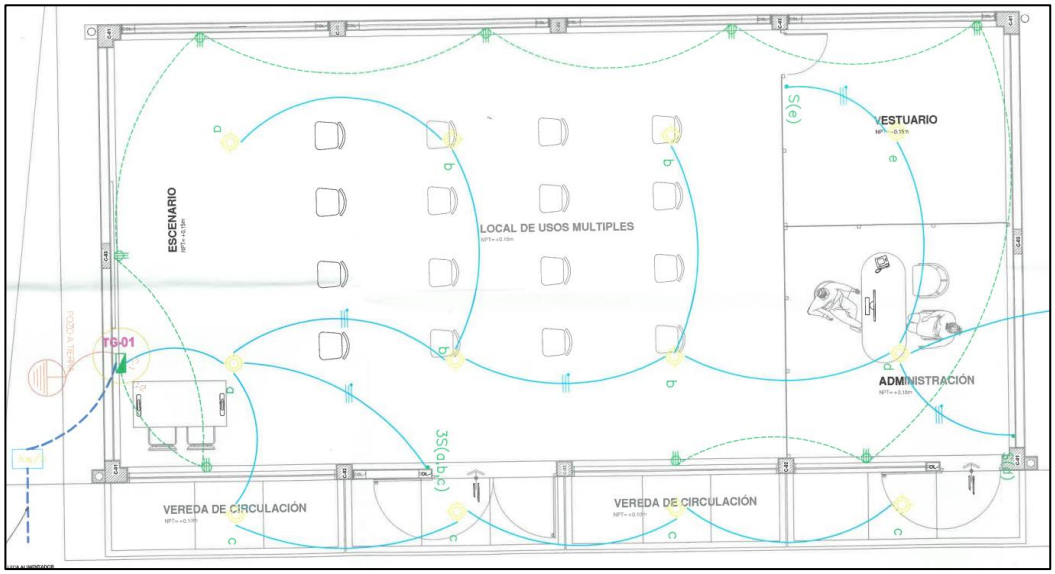
Imagen n.° 1
Detalle de instalación de luminarias en el local comunal

De las imágenes precedentes, se evidenció que el expediente técnico del proyecto, consideró la instalación de ocho (8) luminarias dentro del interior del local comunal y cuatro (4) luminarias en la parte exterior (aleros), así como, la colocación de dos (2) luminarias en los

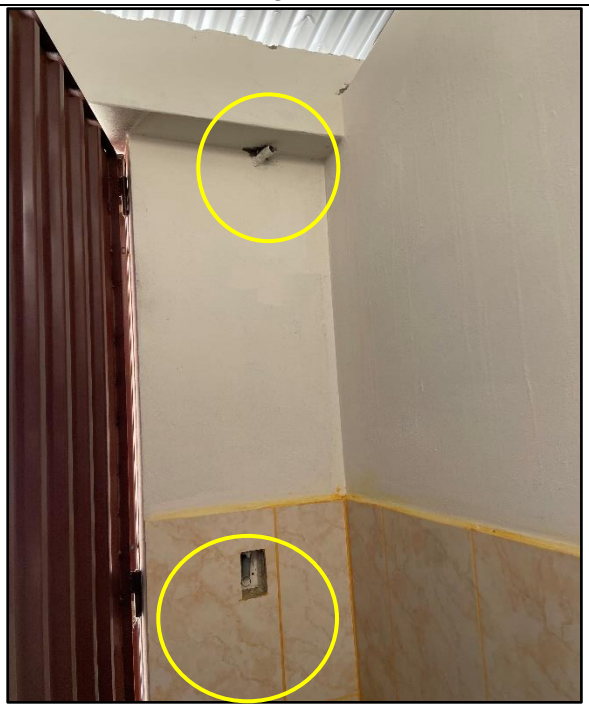
Vista fotográfica n.° 38

Servicio higiénico no cuenta con instalaciones eléctricas ejecutadas, ni tampoco interruptores.

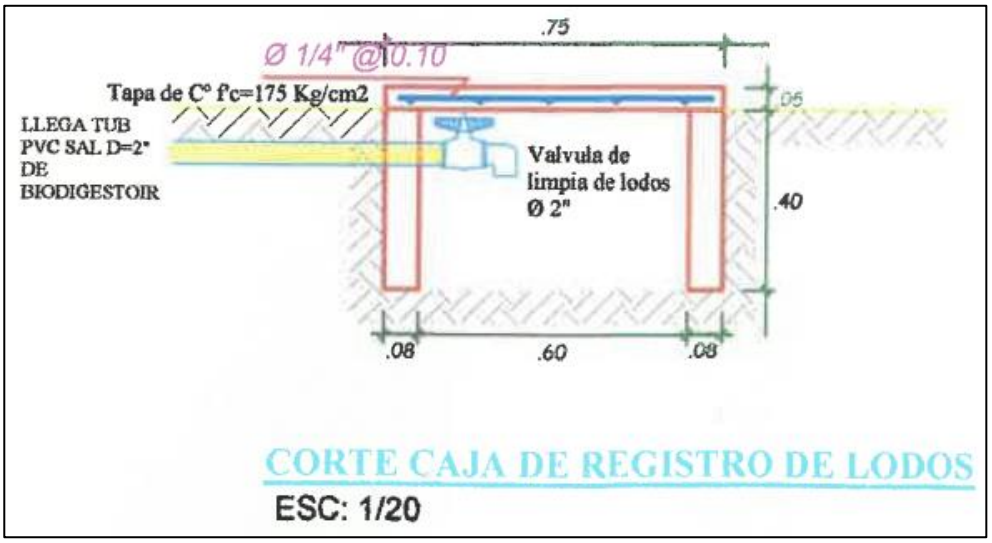
Imagen n.° 3
Detalle de componentes de caja de registro de lodos

De la imagen anterior, se evidencia que el expediente técnico consideró para la caja de registro de lodos, la construcción de una tapa de concreto f´c=175 Kg/cm2, sin embargo, del numeral 6 del Acta de Inspección, se desprende lo siguiente:

Es así que, si bien el plano IS-02 "Instalaciones Sanitarias – Desagüe", estableció la construcción de una tapa de concreto para la caja de registro de lodos, esta no fue ejecutada, lo cual generaría incumplimiento de las metas del proyecto, así como un posible perjuicio económico por la adquisición de materiales para la construcción de dicha tapa, la cual no habría sido ejecutada, generando el riesgo de deterioro y permanencia de la estructura construida.

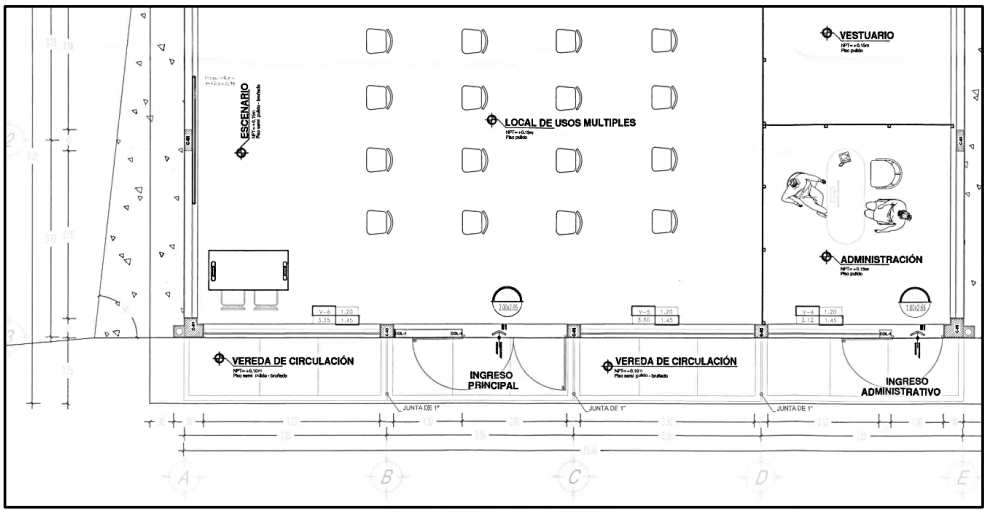
Imagen n.° 4
Detalle de dimensiones de veredas a ejecutar

Del referido plano, se evidenció que las veredas a ejecutar debieron considerar un ancho de 1.25 metros, sin embargo, del numeral 10 del Acta de Inspección, se pudo advertir lo siguiente:

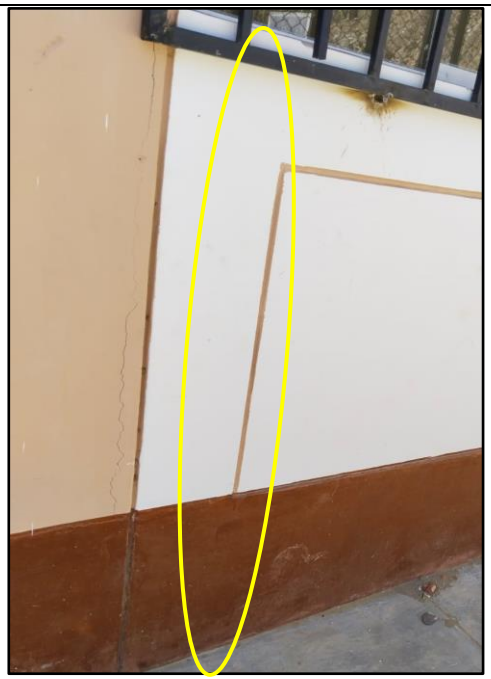
Vista fotográfica n.° 49

Se advierte fisura en pared exterior del local comunal.
