# INFORME DE VISITA DE CONTROL N° 012-2023-OCI/0449-SVC

## "EJECUCIÓN DE LA OBRA: "REMODELACIÓN DE INFRAESTRUCTURA DEPORTIVA; EN EL(LA) LOSA DEPORTIVA DE YARUSYACAN DISTRITO DE SAN FRANCISCO DE ASÍS DE YARUSYACAN, PROVINCIA PASCO, DEPARTAMENTO PASCO"

CERRO DE PASCO, 16 DE MAYO DE 2023

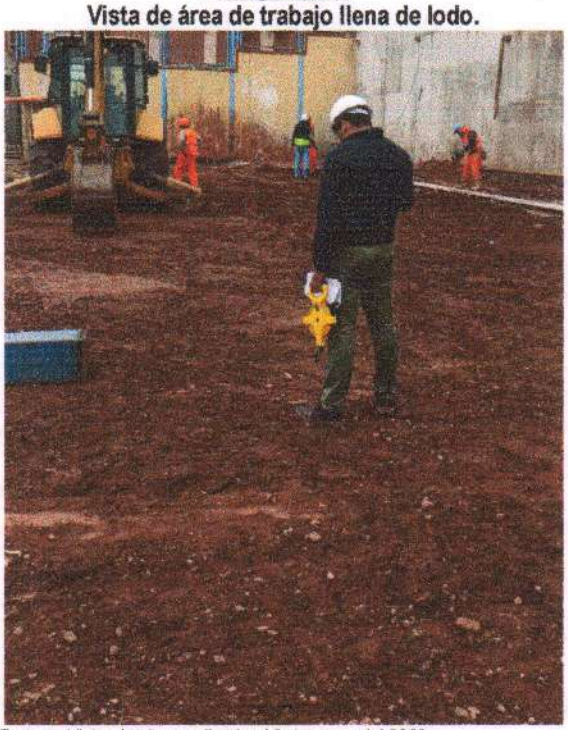
Asimismo, es de precisar que se evidenció situaciones que generarían riesgo potencial contra la salud de los trabajadores relacionados a la presencia de lodo, orden y limpieza, situación que estaría transgrediendo la Norma G-050 - Seguridad durante la Construcción, como se muestra en las siguientes vistas fotográficas:

**Imagen n.° 3**
**Vista de área de trabajo llena de lodo.**

Como se muestra en las imágenes precedentes, se advierte que los trabajos y el entorno donde se vienen realizando no cumplen con la norma G-50 – Seguridad durante la Construcción, y el Plan de Seguridad y Salud en Obra, debido a que, el lugar de trabajo debe reunir las condiciones necesarias para garantizar la seguridad y salud de los trabajadores y de terceras personas, eliminando las conductas y ambientes inseguros.
