INFORME DE VISITA DE CONTROL N° 011-2023-OCI/0449-SVC

"CORTE TÉCNICO Y FINANCIERO DE LA OBRA: MEJORAMIENTO DE CAMPO DEPORTIVO CON GRASS SINTÉTICO EN EL BARRIO DE LAS LOMAS DE QUIURACHACAN DEL DISTRITO DE HUARIACA - PROVINCIA DE PASCO - DEPARTAMENTO DE PASCO"

PERÍODO DE EVALUACIÓN:
DEL 27 DE ABRIL AL 16 DE MAYO DE 2023

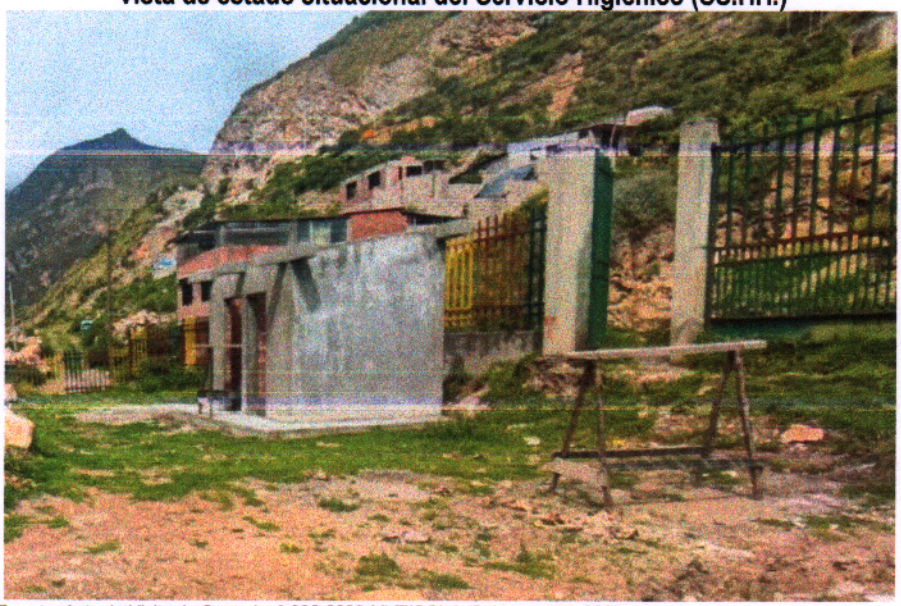
- ✓ Deficiente construcción en las vigas de la Partida 05. Servicio Higiénico, existiendo cangrejeras en toda la longitud, se estaría transgrediendo la partida 05.03.02.03.01 CONCRETO Fc=210 KG/CM2, como se observa en la siguiente imágen:

Imagen n.°1:
Vista de estado situacional del Servicio Higiénico (SS.HH.)

Imagen n.°2:
Presencia de cangrejeras en las vigas de los SS.HH.

En las imágenes se observan que en las vigas existe presencia de cangrejeras, esto conlleva, a que haya posibles fallas estructurales por la corrosión de acero (filtración de agua) y demás agentes ambientales, ya que no han cumplido el método de construcción según las especificaciones técnicas.

Sobre el particular, es preciso señalar que las cangrejeras son zonas con vacío o bolsas de aire, con pérdida o separación de finos por causa de la segregación del concreto durante el proceso de vaciado, lo cual provoca perjuicio o daño a los elementos estructurales de acuerdo a lo señalado en la Norma E.060 Concreto Armado del Reglamento Nacional de Edificaciones.

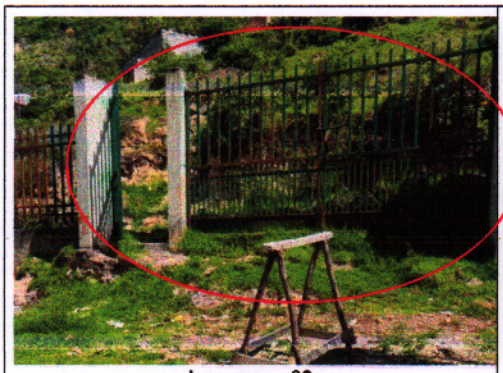
✓ Partida de acceso peatonal y vehicular no considerados en el expediente técnico primigenio

Imagen n.°3	**Imagen n.°4**
En la imagen se observan las puertas (rejas) existentes para el acceso peatonal y vehicular.	En la imagen se observan que el acceso es accidentado, por lo tanto, es de alto riesgo, ya que no cuenta con las mínimas condiciones de accesibilidad (pendiente, ancho).

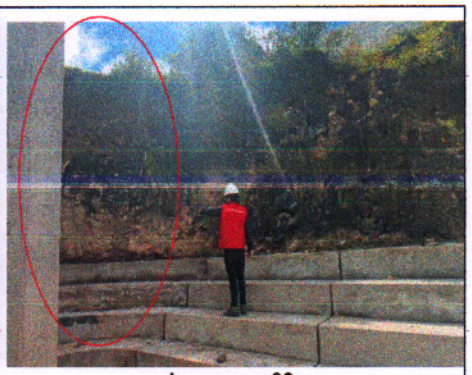
✓ Partida de muro de contención no contemplados en el expediente técnico primigenio como se observa a continuación:

Imagen n.°5	**Imagen n.°6**
En la imagen se observan taludes mayores a 100% de inclinación.	En la imagen se observa la zona de mayor riesgo por la colindancia que tiene con vivienda aledaña y la carretera (parte superior).
