INFORME DE VISITA DE CONTROL N° 011-2023-OCI/0678-SVC

VISITA DE CONTROL
DIRECCIÓN REGIONAL DE SALUD DE TACNA
TACNA, TACNA, TACNA

"AL DESEMPEÑO Y OPERATIVIDAD DEL ESTABLECIMIENTO DE SALUD DEL PRIMER NIVEL DE ATENCIÓN"

PERÍODO DE EVALUACIÓN:
DEL 25 DE SETIEMBRE DE 2023 AL 02 DE OCTUBRE DE 2023

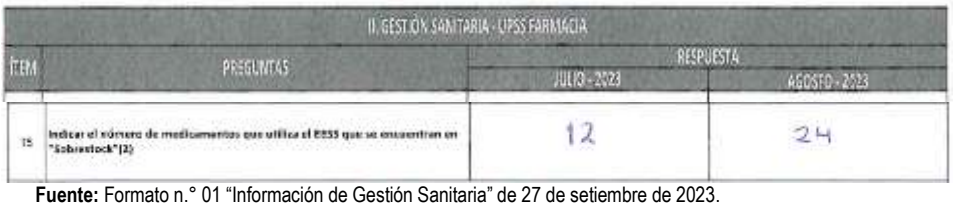
Imagen n.° 4
Medicamentos en Sobrestock en los meses de julio y agosto 2023

II. GESTIÓN SANITARIA - UPSS FARMACIA			
ITEM	PREGUNTAS	RESPUESTA	
		JULIO - 2023	AGOSTO - 2023
15	Indicar el número de medicamentos que utiliza el EESS que se encuentran en "Sobrestock"(2)	12	24

Como puede observarse en los cuadros Nos 7 y 8, el establecimiento de salud de Totora en el mes de julio tuvo un sobrestock de doce (12) medicamentos y en el mes de agosto existió un sobrestock de veinticuatro (24) medicamentos.

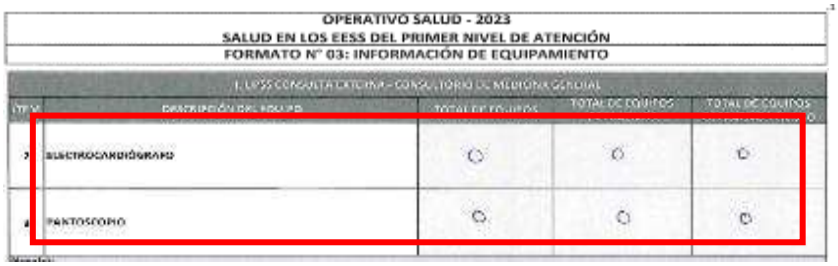
Imagen n.° 14
Formato n.° 3 "Información de Equipamiento" – Medicina General – EE.SS. Totora

- A la consulta de si el consultorio de Medicina General contaba con "electrocardiógrafo" y "pantoscopio", indicó que no cuenta con los referidos instrumentos; tal como se puede ver a continuación:

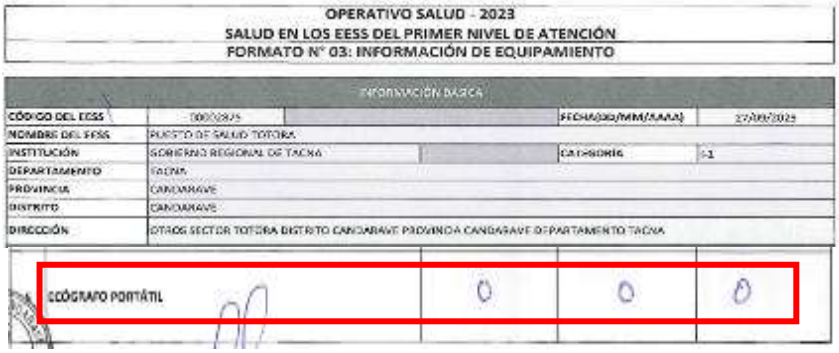
Imagen n.° 15
Formato n.° 3 "Información de Equipamiento" – Obstetricia – EE.SS. Totora

- A la consulta de si el consultorio de Obstetricia contaba con "Ecógrafo portátil", indicó que no cuenta con el referido instrumento; tal como se puede ver a continuación:

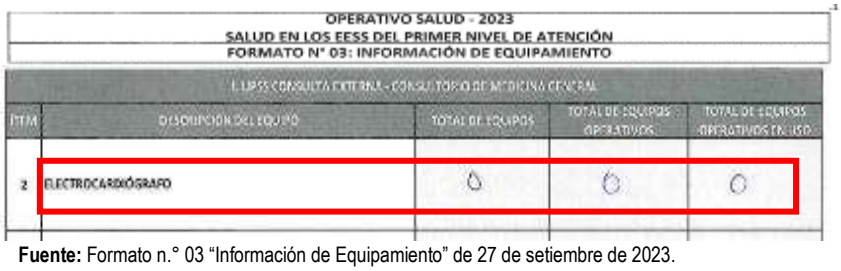
Imagen n.° 16
Formato n.° 3 "Información de Equipamiento" – Medicina General – EE.SS. Santa Cruz

- A la consulta de si el consultorio de Medicina General contaba con "electrocardiógrafo", indicó que no cuenta con el referido instrumento; tal como se puede ver a continuación:
