INFORME DE VISITA DE CONTROL N° 022-2023-OCI/0832-SVC

"AL DESEMPEÑO Y OPERATIVIDAD DEL ESTABLECIMIENTO DE SALUD DEL PRIMER NIVEL DE ATENCIÓN – PAUCARTAMBO"

PERÍODO DE EVALUACIÓN:
DEL 5 AL 11 DE SETIEMBRE DE 2023

PASCO, 14 DE SETIEMBRE DE 2023

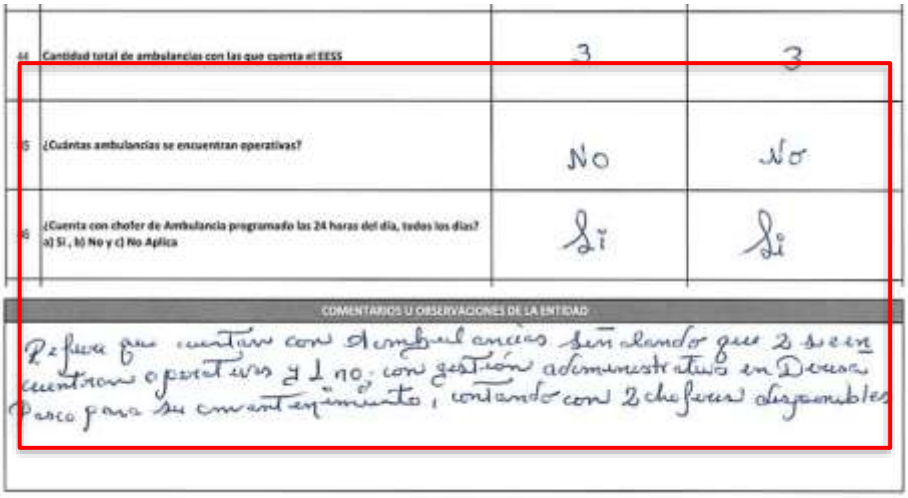
2. LAS AMBULANCIAS DEL ESTABLECIMIENTO DE SALUD PAUCARTAMBO SE ENCUENTRAN INOPERATIVAS SITUACION QUE GENERA RIESGO EN EL TRANSPORTE OPORTUNO DE LOS PACIENTES EN ESTADO CRÍTICO QUE REQUIEREN TRASLADO ASISTIDO TERRESTRE.

Imagen n.° 2
Establecimiento de Salud cuenta con ambulancia no operativiva

Refiere que cuentan con 3 ambulancias señalando que 2 se encuentran operativas y 1 no, con gestión administrativa en Diresa Pasco para su encaminamiento, contando con 2 choferes disponibles

La situación expuesta, genera el riesgo de una atención oportuna de los pacientes críticos que requieren de un traslado asistido terrestre.

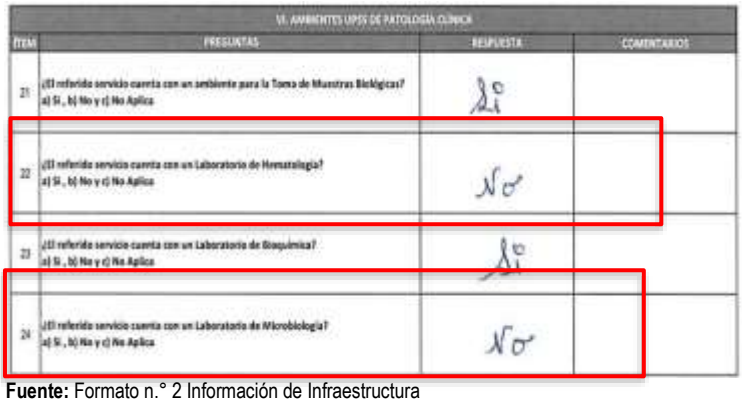
4. EL ESTABLECIMIENTO DE SALUD PAUCARTAMBO NO CUENTA CON LOS AMBIENTES LABORATORIO DE HEMATOLOGÍA Y LABORATORIO DE MICROBIOLOGIA, DE LA UPSS DE PATOLOGIA CLINICA, SITUACION QUE PONE EN RIESGO EL TRATAMIENTO OPORTUNO DE LOS PACIENTES POR FALTA DE AYUDA DIAGNÓSTICA.

Imagen n.°5
Establecimiento de Salud no cuenta con ambientes de Laboratorio

La situación expuesta, genera riesgos en el tratamiento oportuno de los pacientes por falta de ayuda diagnóstica, en el centro de salud.

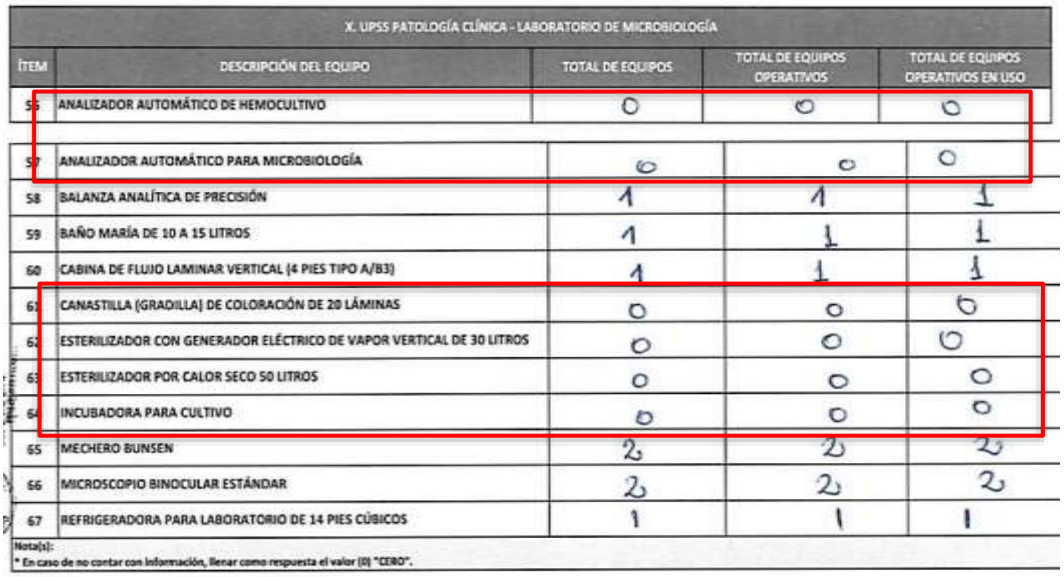
8. LA UPSS PATOLOGIA CLINICA DEL ESTABLECIMIENTO DE PAUCARTAMBO CARECE DEL 50% DE EQUIPOS SEÑALADOS EN LA NORMA TÉCNICA VIGENTE; SITUACION QUE GENERA RIESGOS EN LA CALIDAD Y OPORTUNIDAD DEL PROCESAMIENTO DE MUESTRAS DE LOS PACIENTES QUE ACUDEN AL REFERIDO ESTABLECIMIENTO.

Imagen n.° 10
Establecimiento de salud no cuenta con equipos de ambientes prestacionales de la UPSS Patología Clínica – Laboratorio de Microbiología

La situación expuesta, genera riesgos en la calidad y oportunidad del procesamiento de muestras de los pacientes que acuden al Establecimiento de Salud.
