INFORME DE HITO DE CONTROL N° 018-2023-OCI/5996-SCC

"CONTRATACIÓN DIRECTA N.° 03-2023-MIGRACIONES PARA EL SUMINISTRO DE 546 015 LIBRETAS DE PASAPORTE ELECTRÓNICO Y 546 015 LÁMINAS DE SEGURIDAD PARA EL SERVICIO DE EMISIÓN DESCENTRALIZADA DE PASAPORTES ELECTRÓNICOS"

HITO DE CONTROL N.° 4 – PRIMERA ENTREGA DE LIBRETAS DE PASAPORTE ELECTRÓNICO Y LÁMINAS DE SEGURIDAD

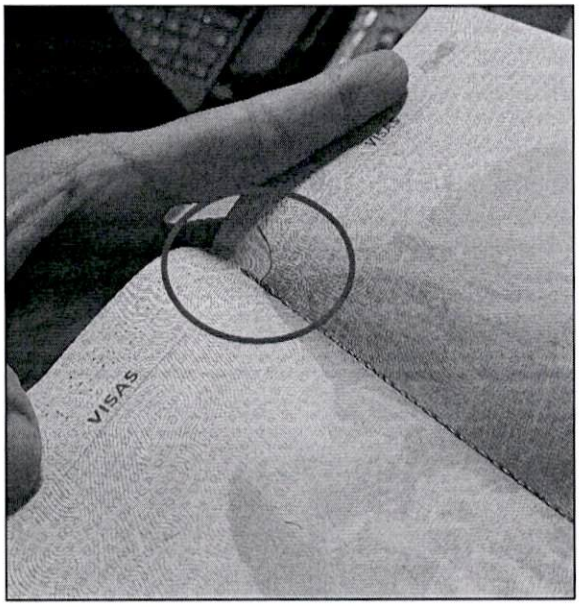
Imagen n.° 1
Libreta de pasaporte presenta hilos sueltos

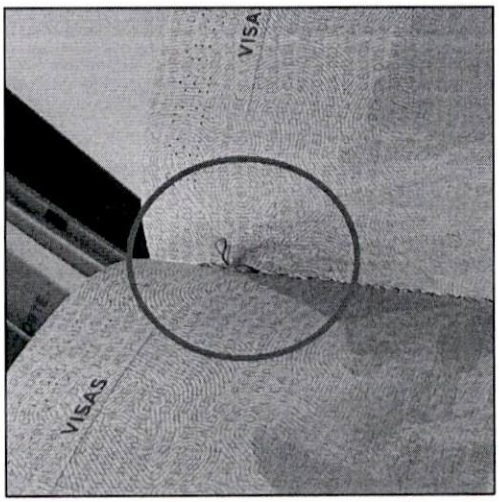
Imagen n.° 2
Libreta de pasaporte presenta costura levantada

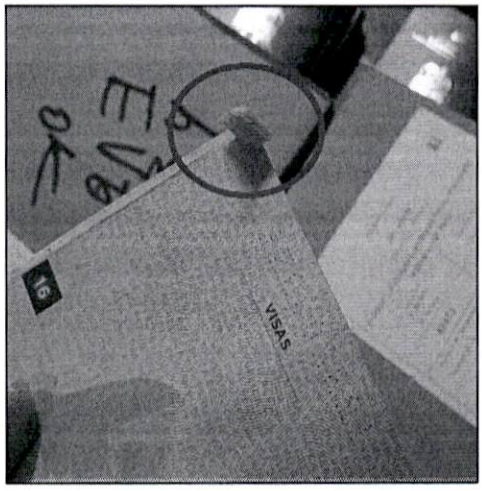
Imagen n.° 3
Libretas de pasaportes presentan rasgadura en la parte inferior de la tapa

Imagen n.° 4
Libretas de pasaportes presenta en la parte superior hojas sobrantes dobladas

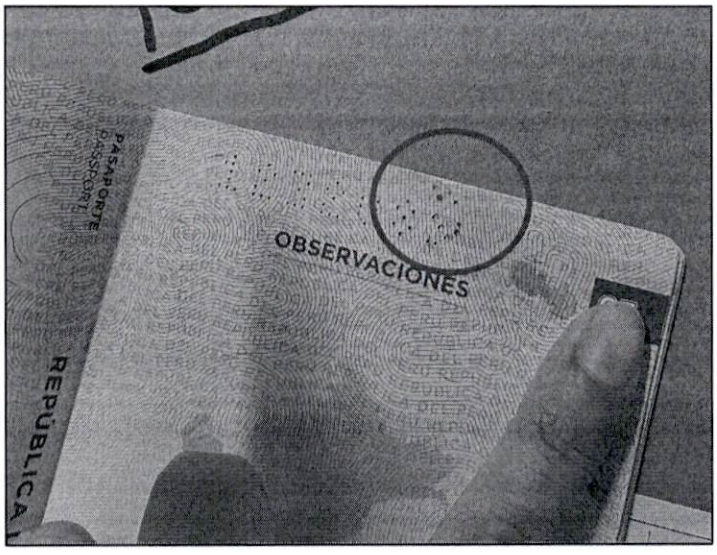
Imagen n.° 5
Libretas de pasaportes presentan rasgadura en la parte superior de la tapa

Imagen n.° 6
Libreta de Pasaporte Electrónico n.° 123207070 ha sido impresa en forma duplicada, ocasionando faltante de la Libreta de Pasaporte Electrónica n.° 123207071

Imagen n.° 7
Libreta de pasaporte con fallas en la perforación láser

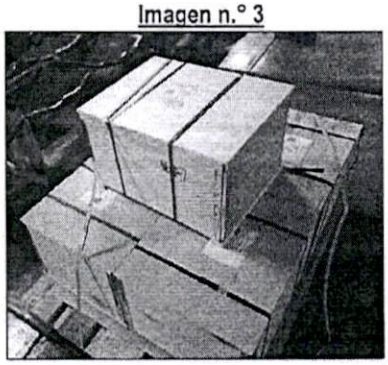
Imagen n.° 3

- Asimismo, se ha verificado que se ha recibido 5 cajas, cuyo contenido según refiere es de 87,000 láminas de seguridad para Laminadora Datacard, modelo PB6500, cuya imagen se adjunta:

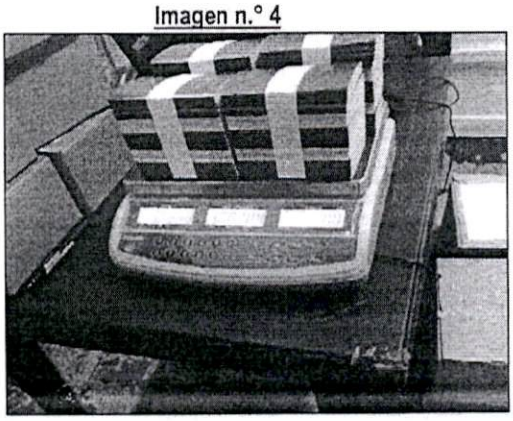
Imagen n.° 4

- Se calibró previo al conteo la Balanza Electrónica, realizando el pesaje de 100 pasaportes, cuyo peso unitario de 1 LPE es de 30.8484 grs. y de 100 LPE es de 3,084.40 grs., cuya imagen se adjunta a continuación:

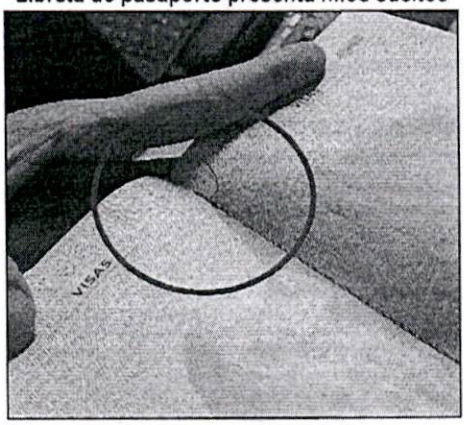
Imagen n.° 6
Libreta de pasaporte presenta hilos sueltos

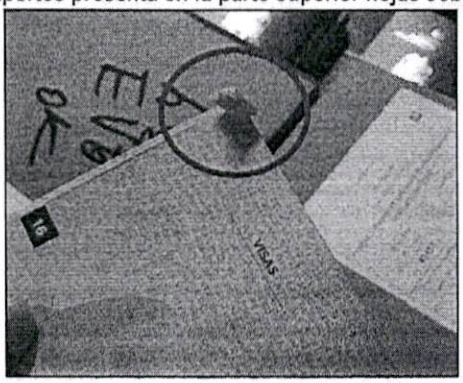
Imagen n.° 9
Libretas de pasaportes presenta en la parte superior hojas sobrantes dobladas

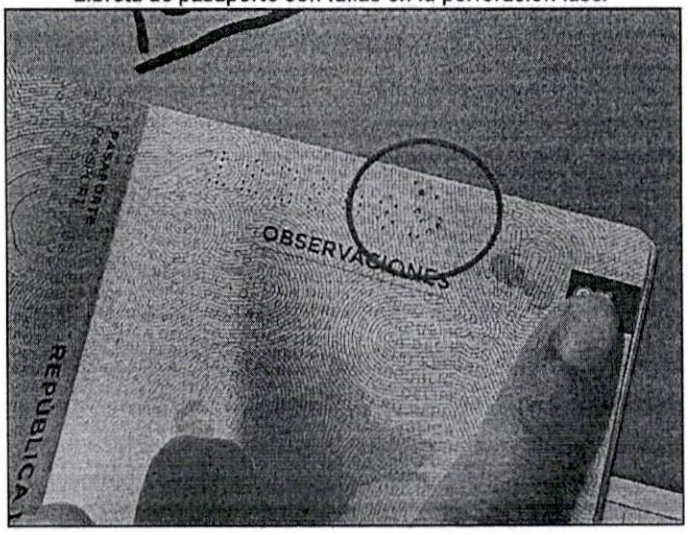
Imagen n.° 12
Libreta de pasaporte con fallas en la perforación láser

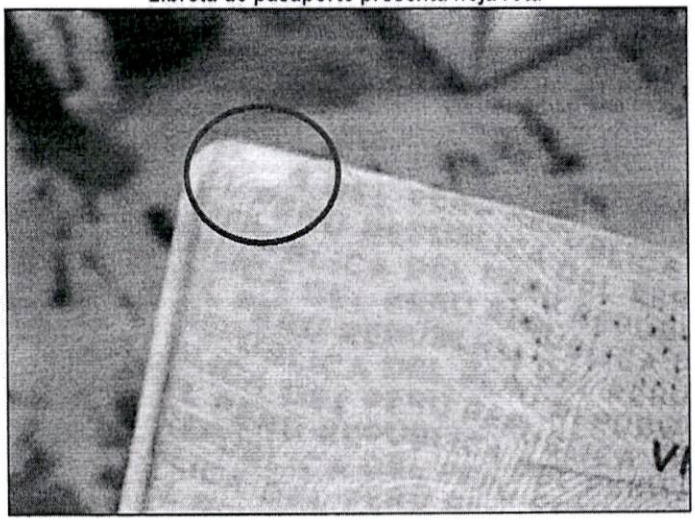
Imagen n.° 13
Libreta de pasaporte presenta hoja rota

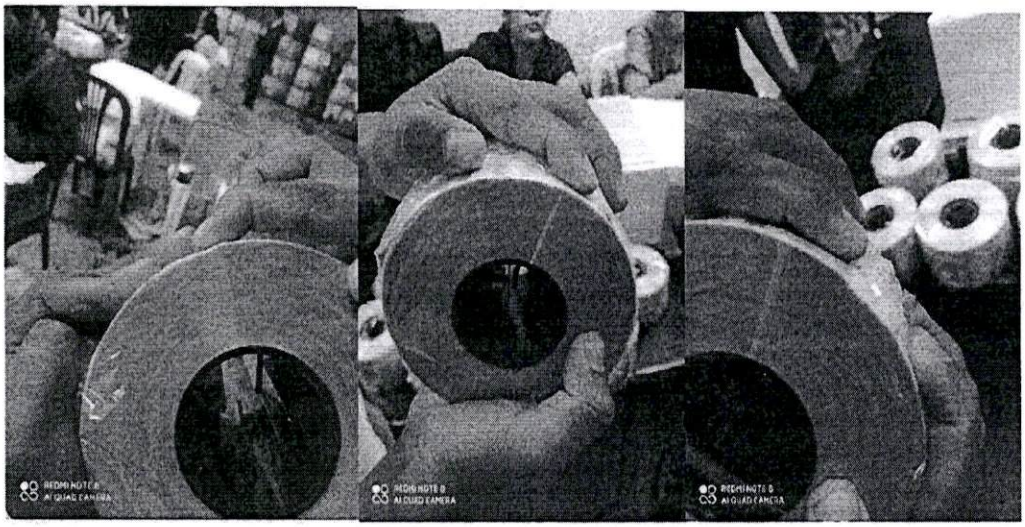
- De la revisión de las 100,000 Láminas de seguridad para Laminadora Lapis PL-RL-DRUCKTECHNOLOGIE GMBH y 87,000 Láminas de seguridad para Impresora Datacard PB 6500, de este último, cuyo rollo se compone de 1,500 Láminas de seguridad, se advierte que los Pack de Lámina de Seguridad (Rollo) n.°s 1087, 1089, 1092, 1101, 1102, 1104 y 1114, se encuentran observados por estar su contorno en forma irregular (Aplastado las láminas en los bordes), cuyas imágenes de algunas de ellas se adjuntan:

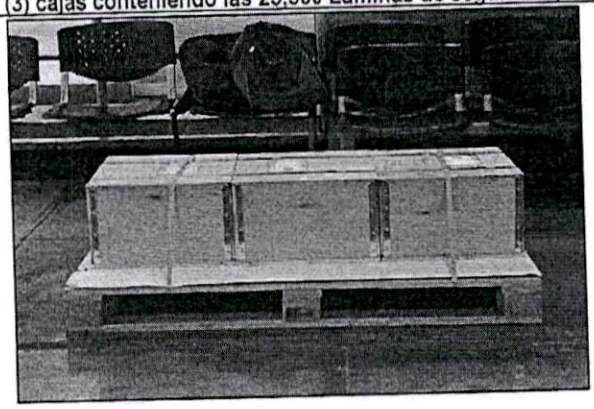
Imagen n.° 2

Fotografía de las tres (3) cajas conteniendo las 25,500 Láminas de seguridad para Laminadora Lapis

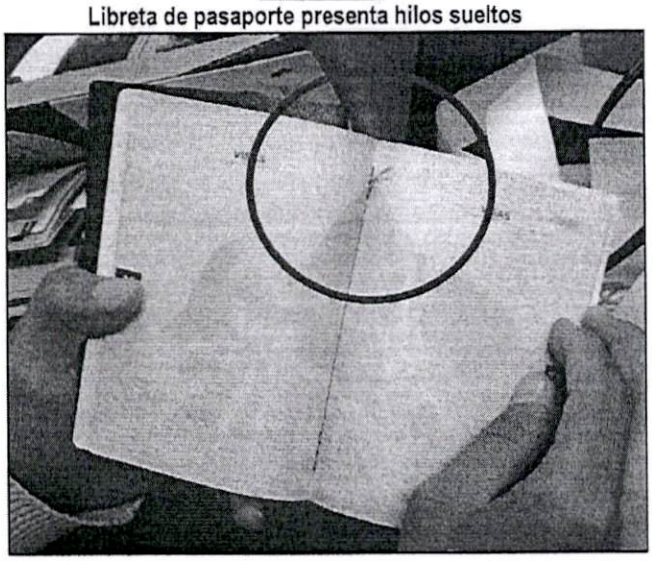
Imagen n.° 4
Libreta de pasaporte presenta hilos sueltos

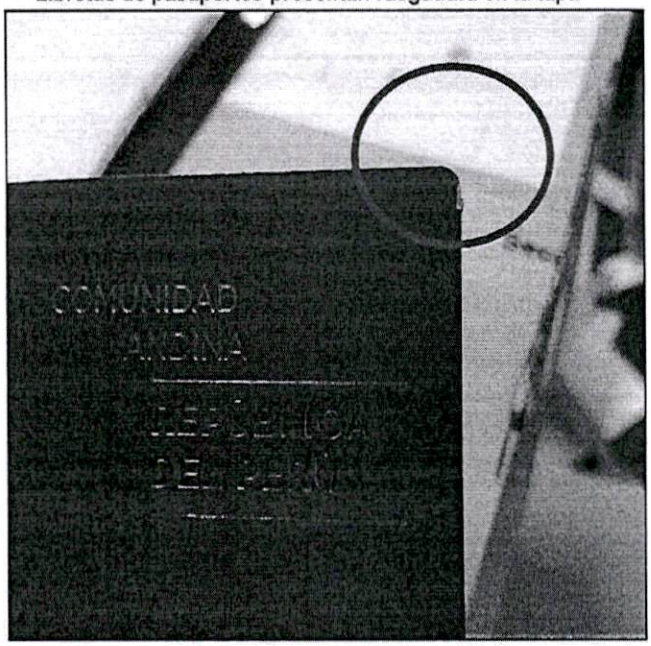
Imagen n.° 6
Libretas de pasaportes presentan rasgadura en la tapa

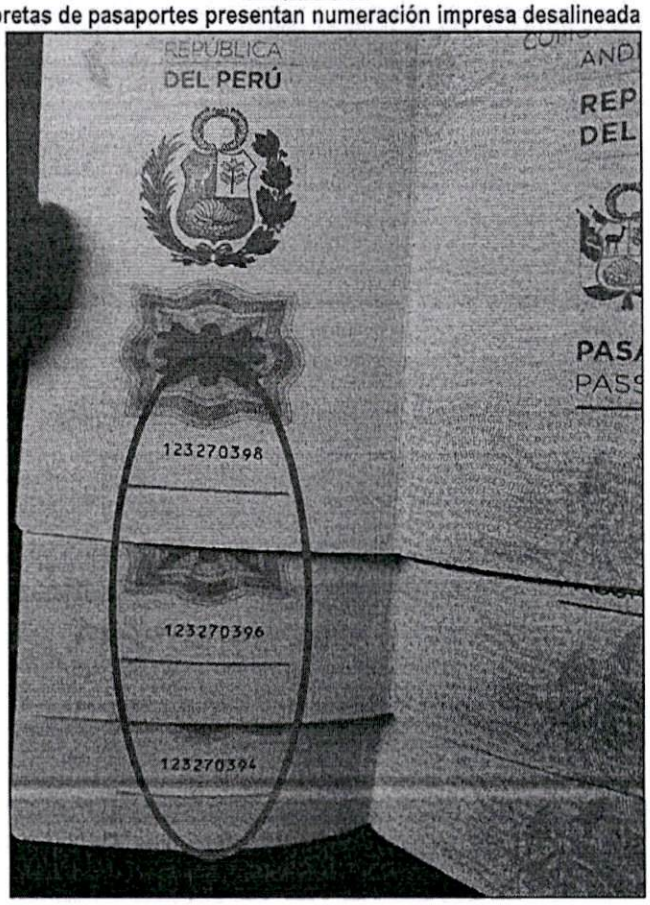
Imagen n.° 7
Libretas de pasaportes presentan numeración impresa desalineada

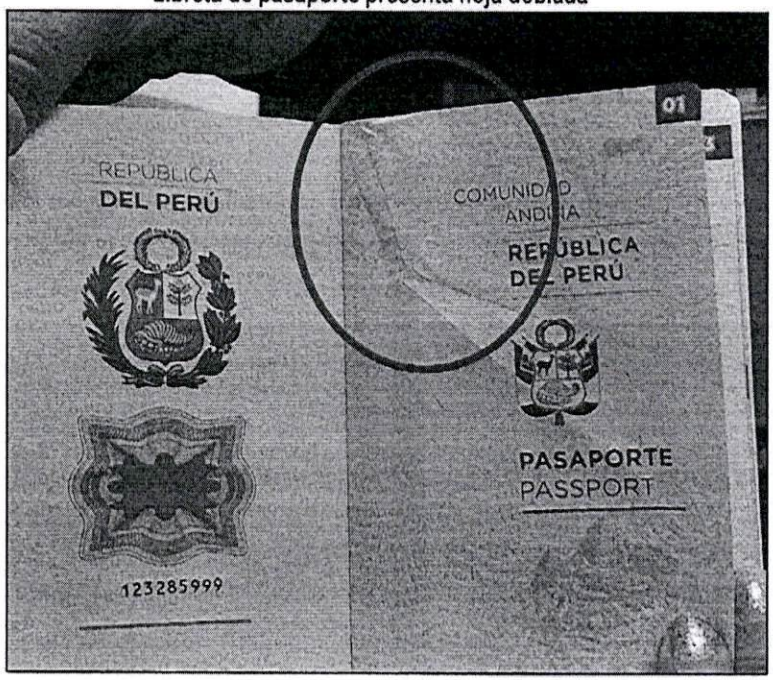
Imagen n.° 8
Libreta de pasaporte presenta hoja doblada

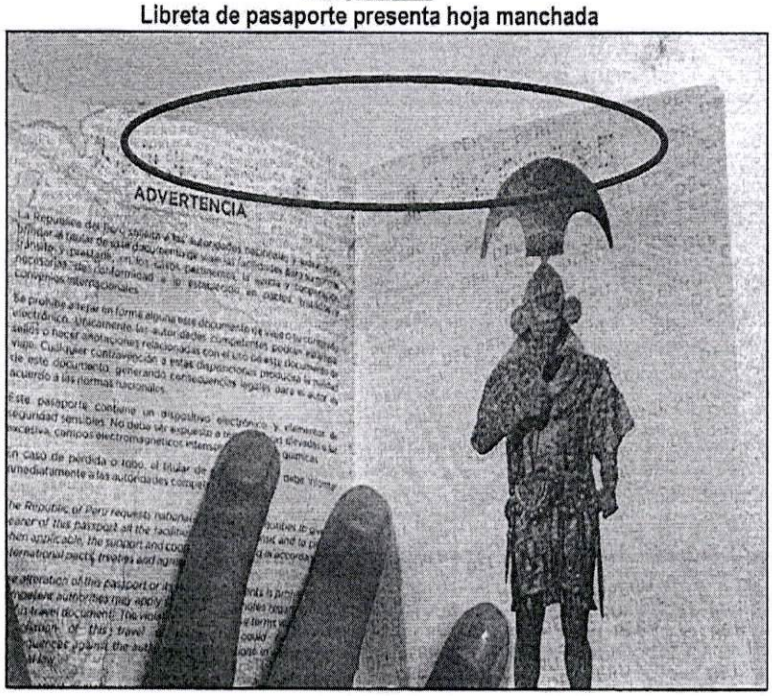
Imagen n.° 9
Libreta de pasaporte presenta hoja manchada

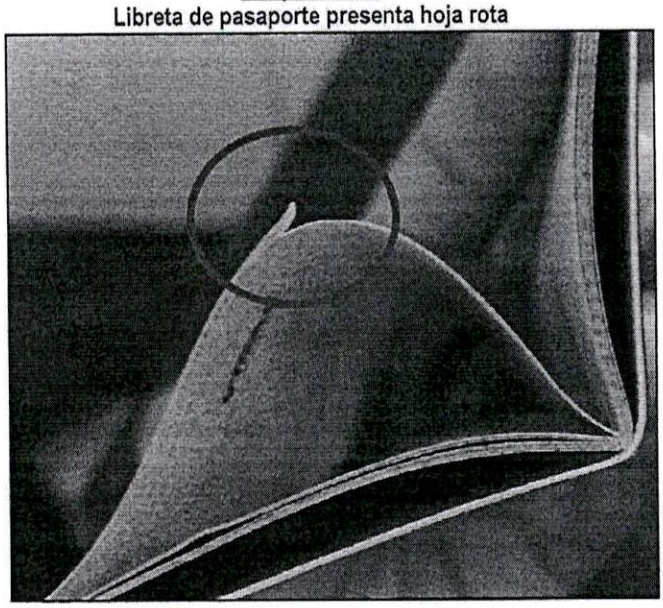
Imagen n.° 10
Libreta de pasaporte presenta hoja rota

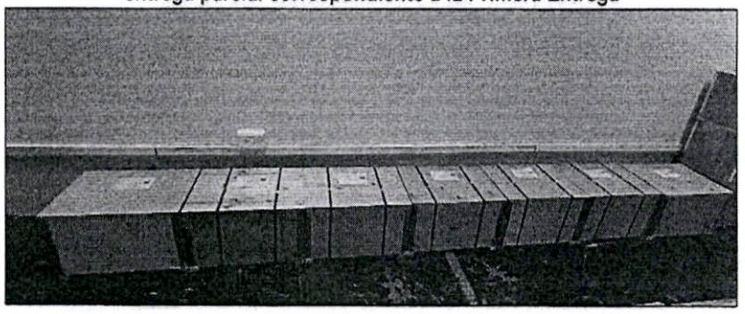
Imagen n.° 1
Siete (7) cajas conteniendo las 77 000 Láminas de seguridad para laminadora Lapis, respecto a la tercera entrega parcial correspondiente a la Primera Entrega

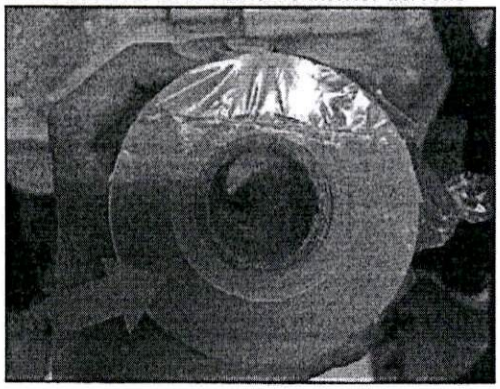
Imagen n.° 5
Rollo de Lámina para laminadora Lapis, la cual presenta un desnivel en el contorno interior del rollo

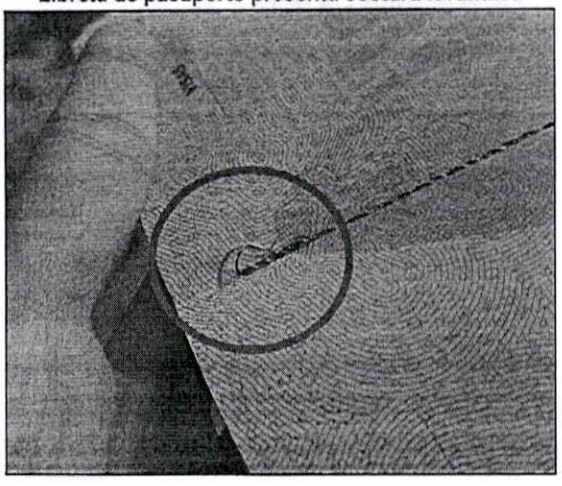
Imagen n.° 7
Libreta de pasaporte presenta costura levantada

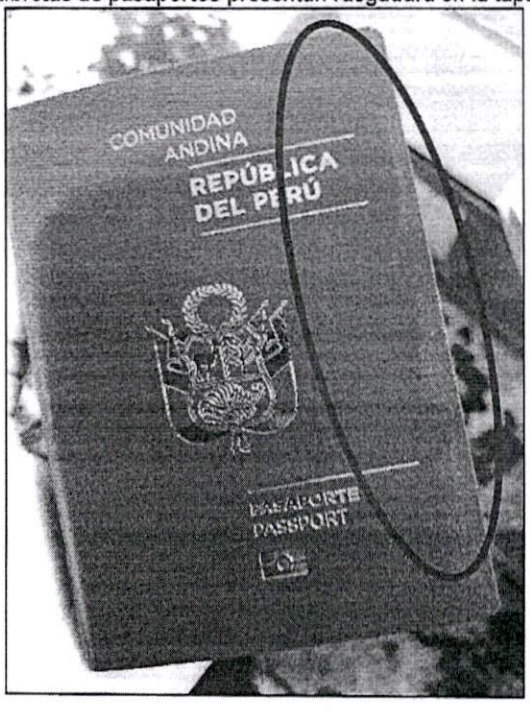
Imagen n.° 8
Libretas de pasaportes presentan rasgadura en la tapa

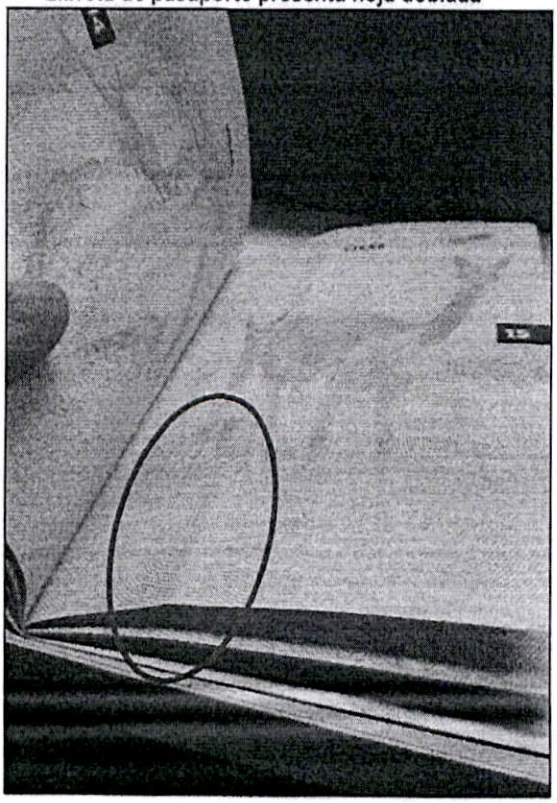
Imagen n.° 9
Libretas de pasaportes presentan numeración impresa desalineada encima de la imagen

Imagen n.° 10
Libreta de pasaporte presenta hoja doblada
