INFORME DE VISITA DE CONTROL N° 17437-2023-CGR/SALUD-SVC

VISITA DE CONTROL
DIRECCIÓN DE REDES INTEGRADAS DE SALUD LIMA SUR DISTRITO DE BARRANCO, PROVINCIA Y DEPARTAMENTO DE LIMA

"AL DESEMPEÑO Y OPERATIVIDAD DEL ESTABLECIMIENTO DE SALUD DEL PRIMER NIVEL DE ATENCIÓN - CENTRO MATERNO INFANTIL VIRGEN DEL CARMEN DE CATEGORIA I-4"

PERÍODO DE EVALUACIÓN:
DEL 28 DE AGOSTO AL 11 DE SETIEMBRE DE 2023

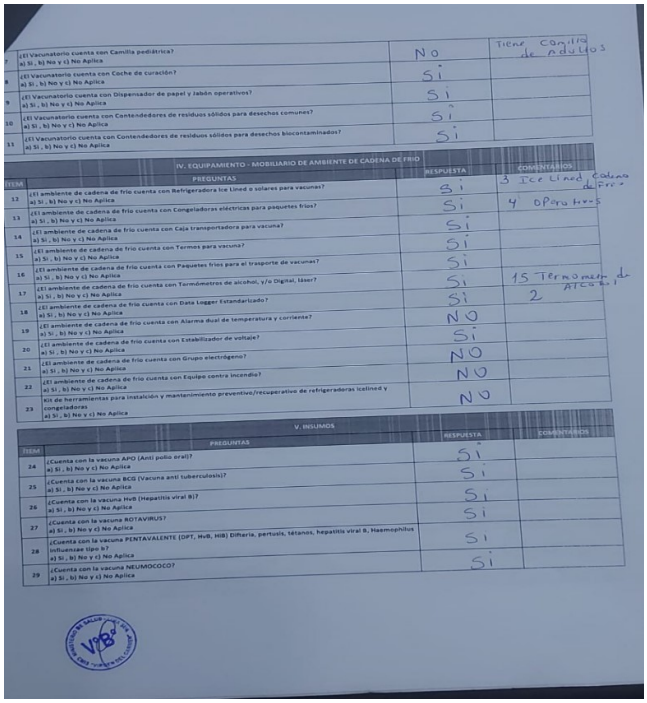
Imagen n° 3
Formato n.° 04 "Cadena de Frio e Inmunizaciones"

Al respecto, el área de Cadena de Frio del Centro Materno Infantil, no cuenta con:

Alarma dual de temperatura y ambiente, dispositivo que permite tener un control preciso de temperatura, máxime si se tiene que considerar que las vacunas deben permanecer en todo momento en rango de temperatura de 2 a 8° grados para mantener la cadena de frio.

Grupo electrógeno, generador de energía para el Establecimiento de Salud, de suma importancia ante la ocurrencia de un eventual corte de energía eléctrica, y poder mantener la cadena de frio necesaria para conservación de efectividad de las vacunas.

Equipos contra incendios- Estabilizador de voltaje,

Así también, se evidencia de la vista de control que el área de cadena de frio no cuenta con equipo contra incendios, de los seis equipos que se encontraban en el ambiente tres tenían estabilizador de voltaje y tres no cuentan con dicho equipo, los mismos que ante cualquier fluctuación de corriente no estarían protegidos.

kit de herramientas, necesarios para instalación y mantenimiento preventivo/recuperativo de refrigeradoras Icelined y congeladoras.

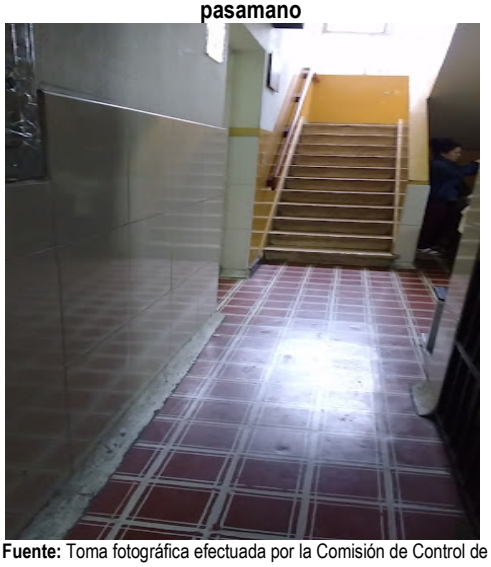
En la visita efectuada al Centro Materno Infantil Virgen Del Carmen, se evidencia que dicho Establecimiento de Salud cuenta con dos (2) pisos y la atención a las madres gestantes en periodo de parto lo realizan en el segundo piso. Así se pudo evidenciar que a pesar de tratarse de un Establecimiento de salud de categoría I-4 sus escaleras integradas para el flujo vertical solo contaban con un pasamanos no cumpliendo con ello con la exigencia estipulada en las normas técnicas de salud vigente.

Imagen n° 4
Escalera al área de parto que cuenta con un pasamano

La situación adversa expuesta genera el incremento de riesgo de producirse caídas en las personas que transiten por dicha zona.
