INFORME DE HITO DE CONTROL N° 23643-2023-CG/GRPI-SCC

EJECUCIÓN DEL SERVICIO DE "LIMPIEZA, DESBROCE Y DESCOLMATACIÓN DEL DREN SECHURA, DISTRITO DE SECHURA, PROVINCIA DE SECHURA, DEPARTAMENTO DE PIURA"

HITO DE CONTROL N° 2 – AVANCE DE LA EJECUCIÓN DEL SERVICIO CONFORME A LA FICHA TÉCNICA DEFINITIVA

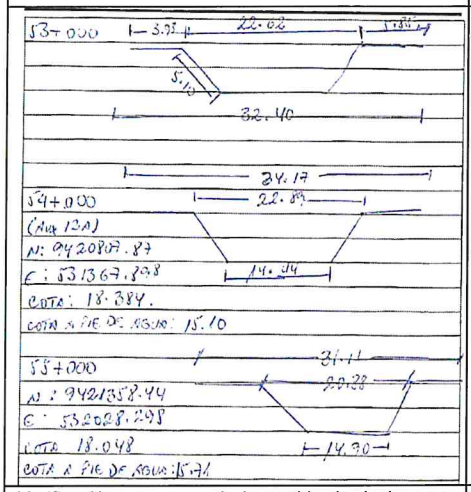
Manifestación del jefe de supervision y jefe de servicio respecto ala partida de desbroce y eliminación de vegetacion y/o maleza.	Medición en campo de la longitud en las progresivas km 51+180, 51+220, 51+320, 51+280. Realizados en campo por la supervisión del servicio durante la visita de control.

Verificación en campo de la partida de desbroce y eliminación de vegetación y/o maleza en las progresivas km 53+000, 54+000, 55+000. Realizados en campo por la supervisión del servicio durante la visita de control.	De la opinión del jefe de servicio respecto a la verificación de desbroce y eliminación de vegetación y/o maleza.

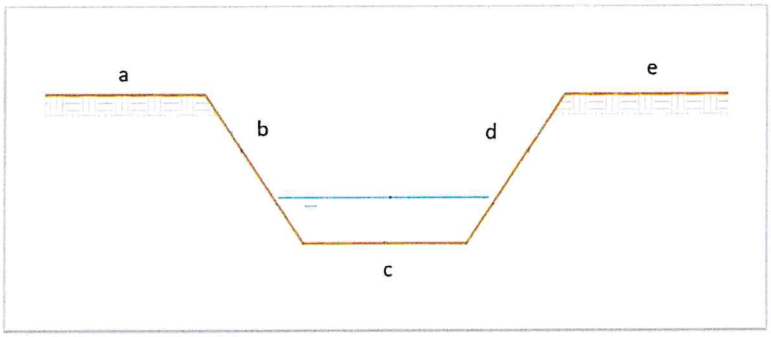
Imagen n.° 7
Diagrama de sección transversal para cálculo de "L" en primer momento

De acuerdo al acta antes citada, se tiene que en un primer momento, el jefe de supervisión y el jefe de servicio señalaron que la longitud "L", considerado en los datos para el pago de las valorizaciones 1 y 2, corresponde a la "*longitud que recorre el perímetro de la sección del Dren y ambos caminos*". Es decir, se media perimetralmente desde un camino de servicio al otro, para mayor ilustración, se detalla la gráfica siguiente:

Donde, "a" y "e" son las longitudes transversales de los caminos de servicio, y "b", "c" y "d" conforman la sección de la caja hidráulica del dren.

51+220	41.0695	4.00+3.80+14.60+3.60+6.00=32.00	9.0695
	51+320	41.0695	4.20+5.00+14.46+4.50+7.00=35.16	5.9095
	51+280	41.0695	4.00+3.90+14.00+4.10+4.50=30.50	10.5695
	51+580	41.0695	4.80+3.60+15.00+3.90+4.70=32.00	9.0695
	53+000	41.8895	3.93+5.10+15.40+5.10+5.85=35.38	6.5095
	54+000	41.8895	5.64+5.96+14.44+5.96+5.64=37.64	4.2495
	55+000	42.2440	5.12+4.24+14.90+4.24+5.12=33.62	8.6240

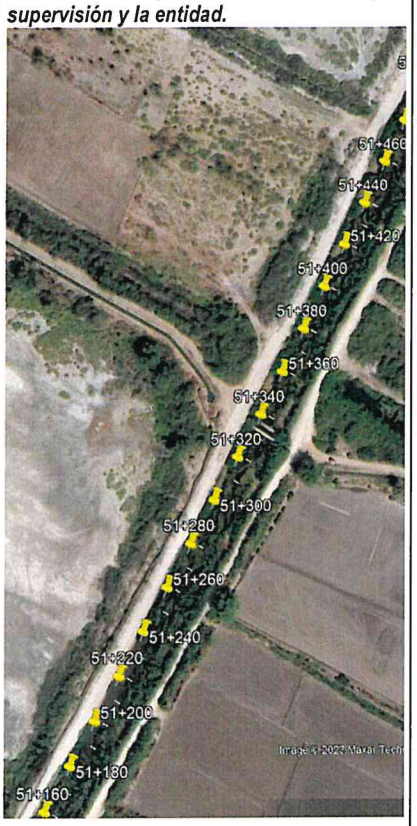
Vistas fotográficas n.os 01, 02, 03 y 04 Control Topográfico en la Progresiva 51+320 – respecto a la partida de desbroce y eliminación de vegetación y/o maleza. Con la Presencia del personal del contratista, la supervisión y la entidad.

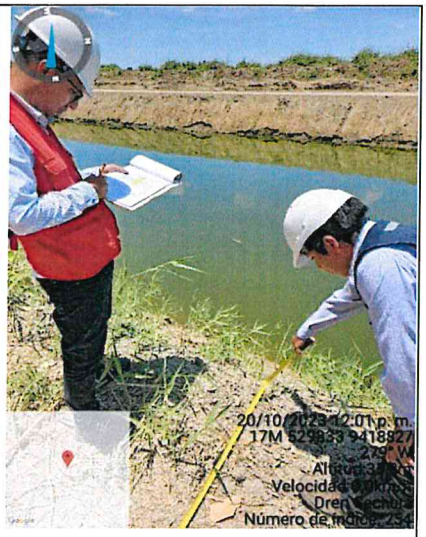
Vistas fotográficas n.os 05, 06, y 07

Control Topográfico en la Progresiva 51+280 - respecto a la partida de desbroce y eliminación de vegetación y/o maleza. Con la Presencia del personal del contratista, la supervisión y la entidad.

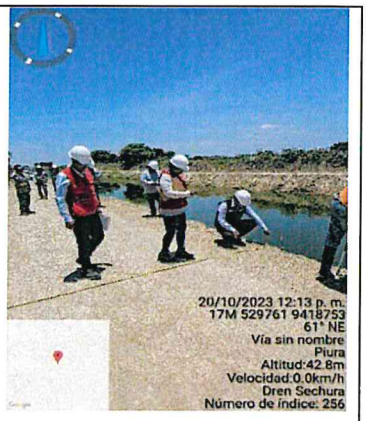
Vistas fotográficas n.os 08, 09, 10 y 11

Control Topográfico en la Progresiva 51+180 - respecto a la partida de desbroce y eliminación de vegetación y/o maleza. Con la Presencia del personal del contratista, la supervisión y la entidad.

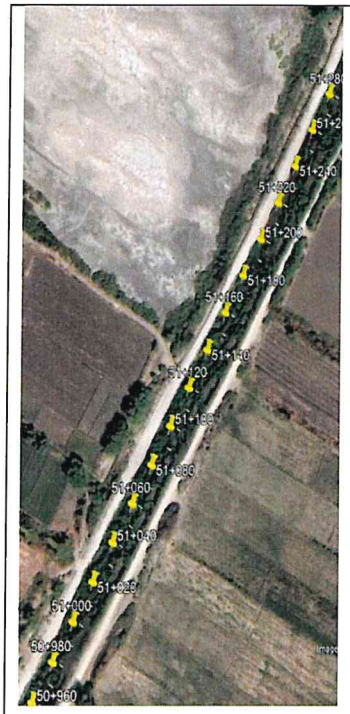
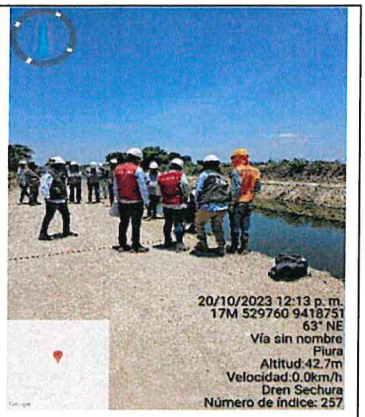
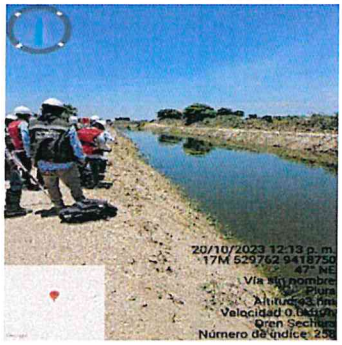
Vistas fotográficas n.ºs 12, 13, y 14
Control Topográfico en la Progresiva 51+220 - respecto a la partida de desbroce y eliminación de vegetación y/o maleza. Con la Presencia del personal del contratista, la supervisión y la entidad.

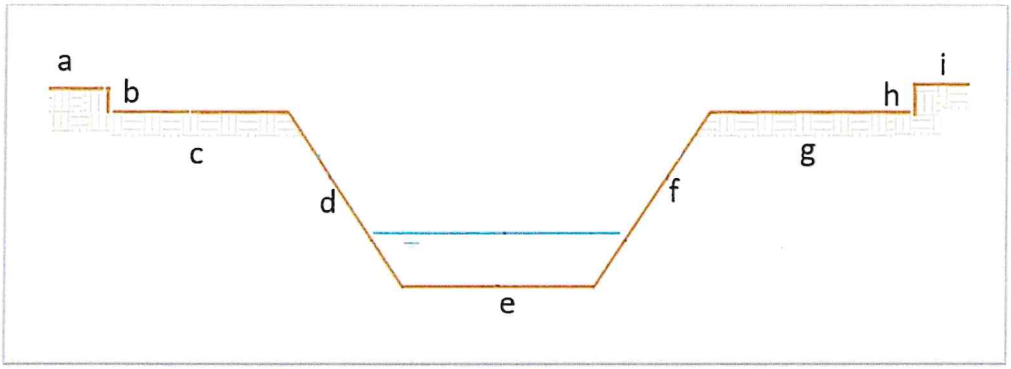
Imagen n.° 8
Diagrama de sección transversal para cálculo de "L" según aclaración del jefe de servicio

No obstante, lo antes señalado, posteriormente, el jefe del servicio registró en el acta de 20 de octubre de 2023, que el "L" se calculaba de bordo a bordo. Es decir, que "L" sería conforme la siguiente imagen:

Donde (a – b) y (h – i), conforman el perímetro del bordo, c y g el ancho de la sección transversal del camino de servicio y d, e y f conforman la sección de la caja hidráulica.

Descripción, detalle o grafico	Progresiva (km)	Longitud considerada en la valorización (m)	Longitud medida y calculadas durante la visita – de la segunda manifestación (m)	Diferencia (m)
	51+220	41.0695	1.85+2.00+4.00+3.80+14.60+3.60+6.00+2.00+ 1.85=39.70	2.8695
	51+280	41.0695	2.00+2.50+4.00+3.90+14.00+4.10+4.50+2.50+ 2.50=40.00	1.0695
	51+580	41.0695	1.85+2.00+4.80+3.60+15.00+3.90+4.70+2.00+ 1.85=39.70	1.3695
	55+000	42.2440	2.00+2.00+5.12+4.24+14.90+4.24+5.12+2.00+ 2.00=41.62	0.624

De acuerdo a lo antes expuesto y lo señalado en las Tablas n.° 1 y 2, se advierten diferencias en las medidas tomadas en las progresivas: km 51+220; 51+320; 51+280, 51+580, 53+000, 54+000 y 55+000, las mismas que, tienen incidencia directa con los pagos que se realizaran respecto a la partida "desbroce y eliminación de vegetación y/o maleza", de acuerdo a las valorizaciones 1 y 2.

Asimismo, se hace necesario precisar que, conforme se aprecia de la imagen n.° 8, el jefe del servicio está incluyendo dentro de la longitud "L" considerada en la valorización 1 y 2, la caja del dren, caminos de servicio y bordos. Al respecto se debe recordar lo señalado por las especificaciones técnicas sobre la partida "desbroce y eliminación de vegetación y/o maleza", donde establece que se puede incluir la caja del dren y del área de trabajo, caminos de servicio, banquetas, u otras áreas de trabajo que considere el supervisor; siempre y cuando en ellas exista maleza, es decir vegetación (totora) y/o carrizo.

Cabe mencionar que las secciones correspondientes al bordo (a, b, h é i de acuerdo a la imagen n.°8) actualmente se vienen utilizando como depósito de material.

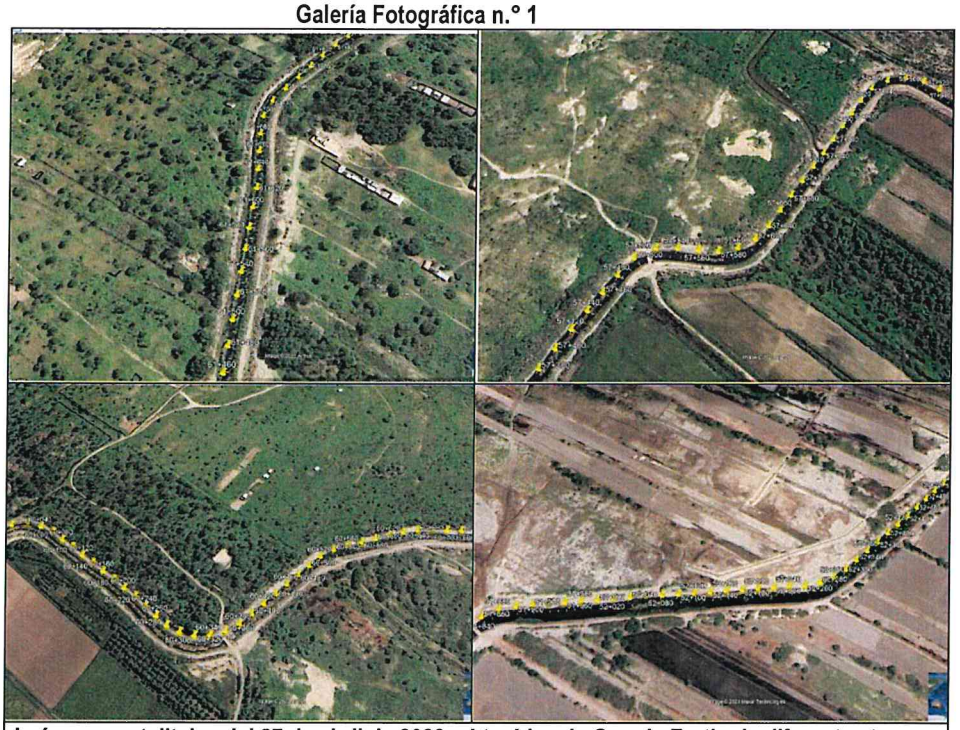
Galería Fotográfica n.° 1

Imágenes satelitales del 27 de abril de 2023, obtenidas de Google Earth, de diferentes tramos del Dren Sechura, mediante las cuales se aprecia (en color arena) la existencia de los caminos de servicio a los laterales del mismo previo a la intervención de limpieza, desbroce y descolmatación.

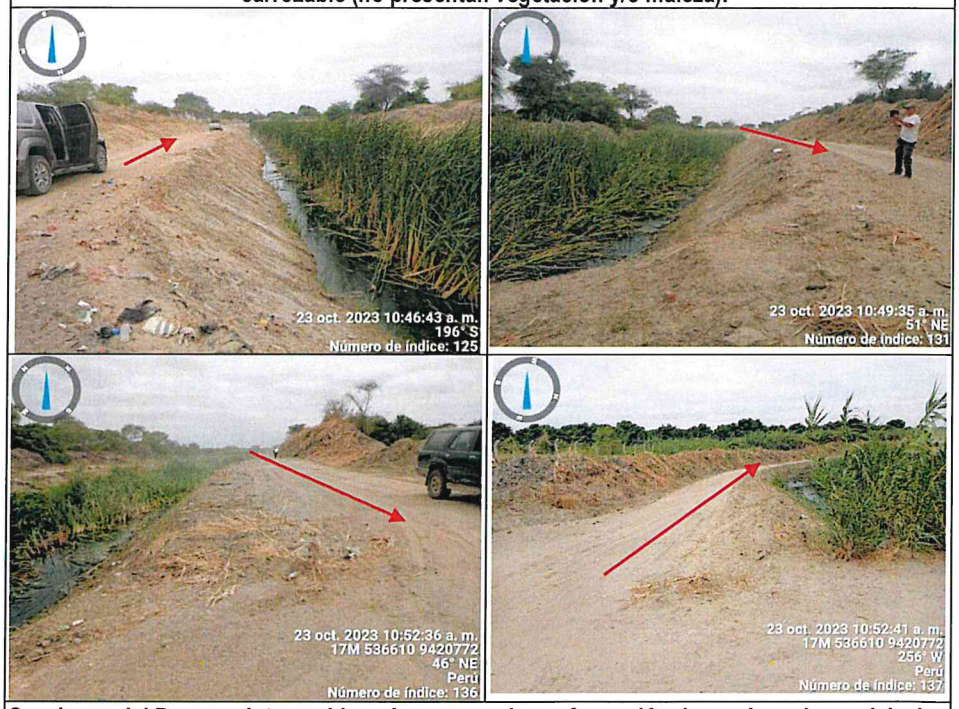
Excavadora realizando trabajos de desbroce en zona 17M 524438N 9407036E aproximadamente. Se aprecia que el camino de servicio se encuentra conformado y es carrozable (no presentan vegetación y/o maleza).

Secciones del Dren, no intervenidas aún, se aprecia conformación de caminos de servicio, los mismos que son carrozables (no presentan vegetación y/o maleza)

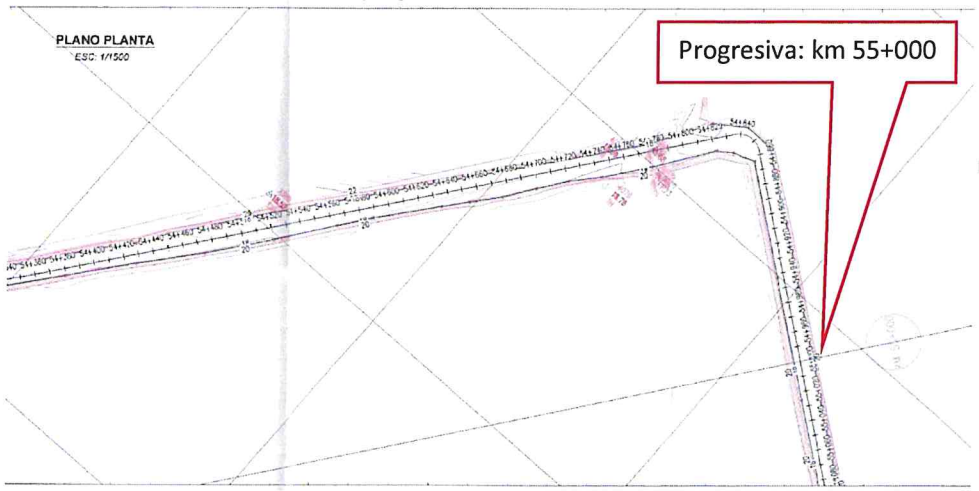
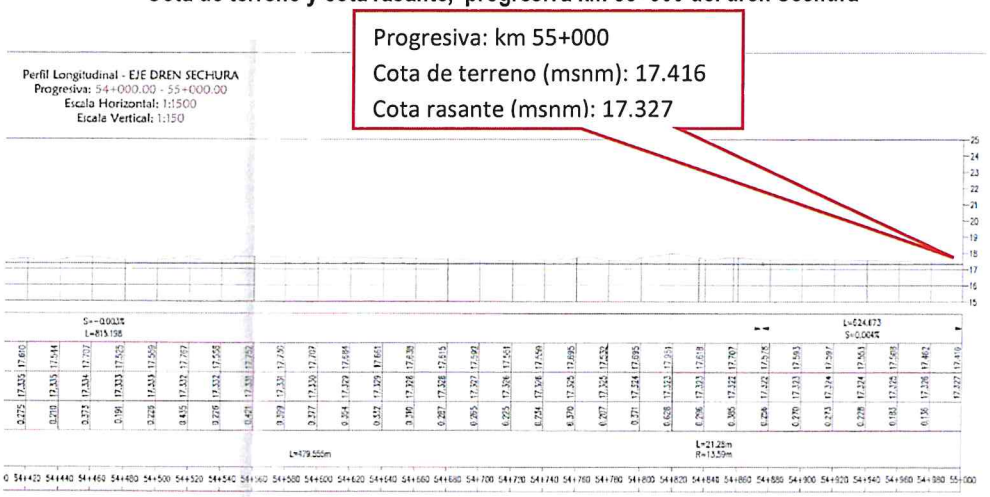
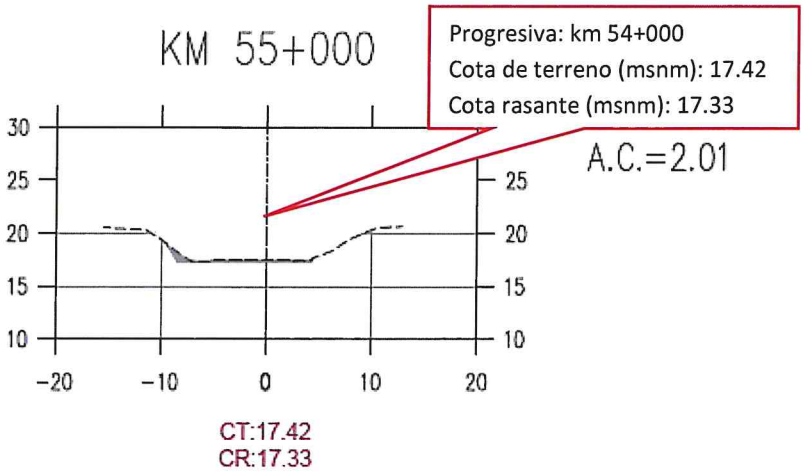
De las tres imágenes anteriores, se aprecia que para las progresivas Km 55+000, se estableció como cota de terreno 17.42 metros y como cota rasante 17.33 metros.

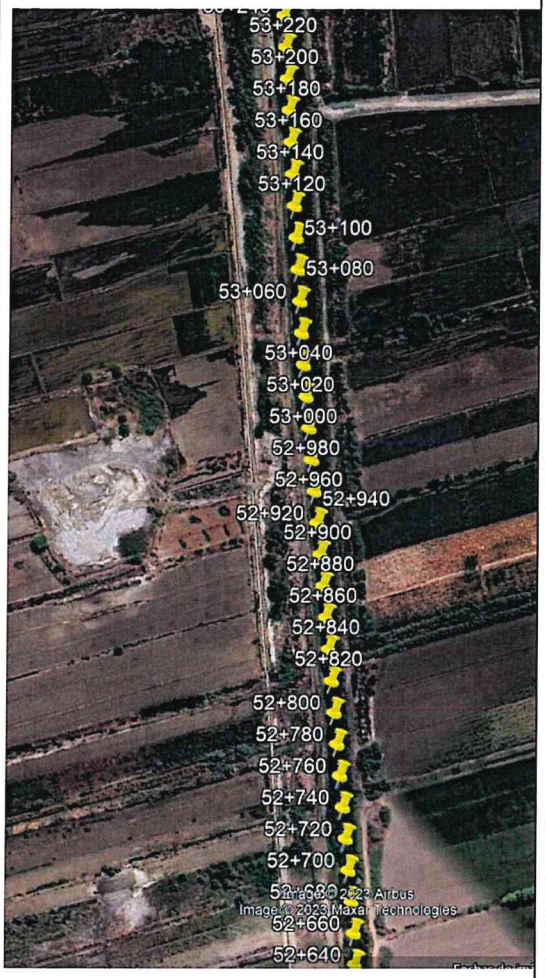
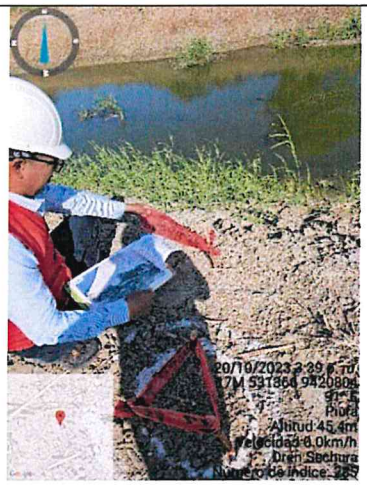
Vistas fotográficas n.os 22, 23, 24 y 25
Control Topográfico en la Progresiva 53+000 - respecto a la partida de descolmatación de material con maquinaria y desbroce y eliminación de vegetación y/o maleza. Con la Presencia del personal del contratista, la supervisión y la entidad.

Esto evidencia que, existen deficiencias en el control topográfico por parte del contratista y supervisión de los trabajos de descolmatación de material con maquinaria.

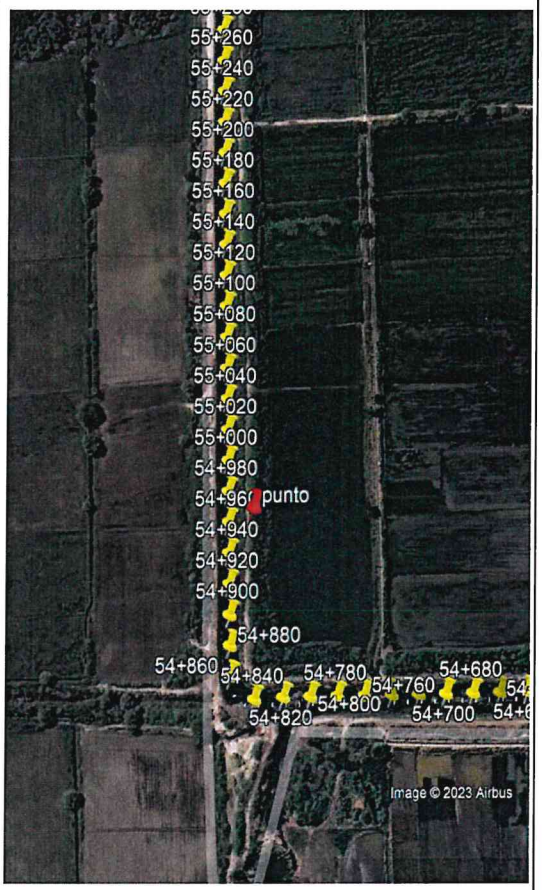
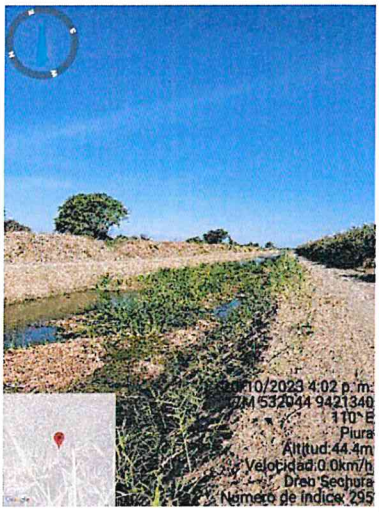
Vistas fotográficas n.os 26, 27, 28 y 29
Control Topográfico en la Progresiva 55+000 - respecto a la partida de descolmatación de material con maquinaria y desbroce y eliminación de vegetación y/o maleza. Con la Presencia del personal del contratista, la supervisión y la entidad.

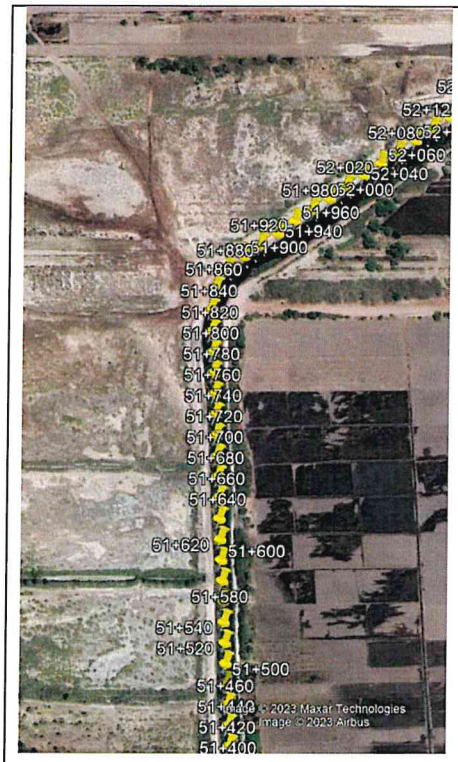
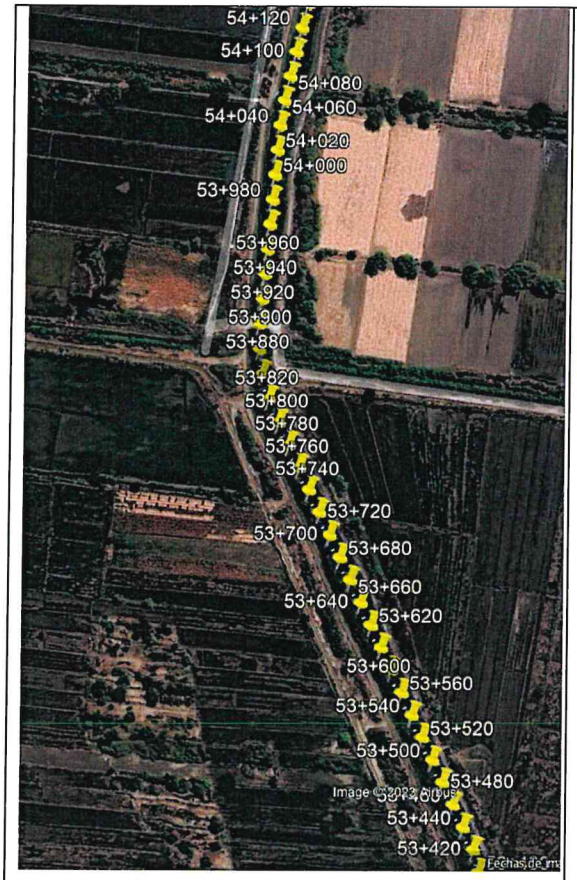
Recorrido de los Tramos Ejecutados - Progresiva 53+900 – Erosión en talud

Este fenómeno se debe preveer y mitigar ya que, de no ser mitigado a tiempo generaría derrumbes, desborde e inundaciones en las zonas agrícolas y viviendas aledañas ante el fenómeno del niño que está por venir.

Además, es de mencionar que si este dren Sechura se utilizara como un dren de evacuación de aguas pluviales las erosiones que se viene presentando en esta etapa de ejecución podrían generar un riesgo de desborde o de colmatación del mismo, afectando su finalidad.

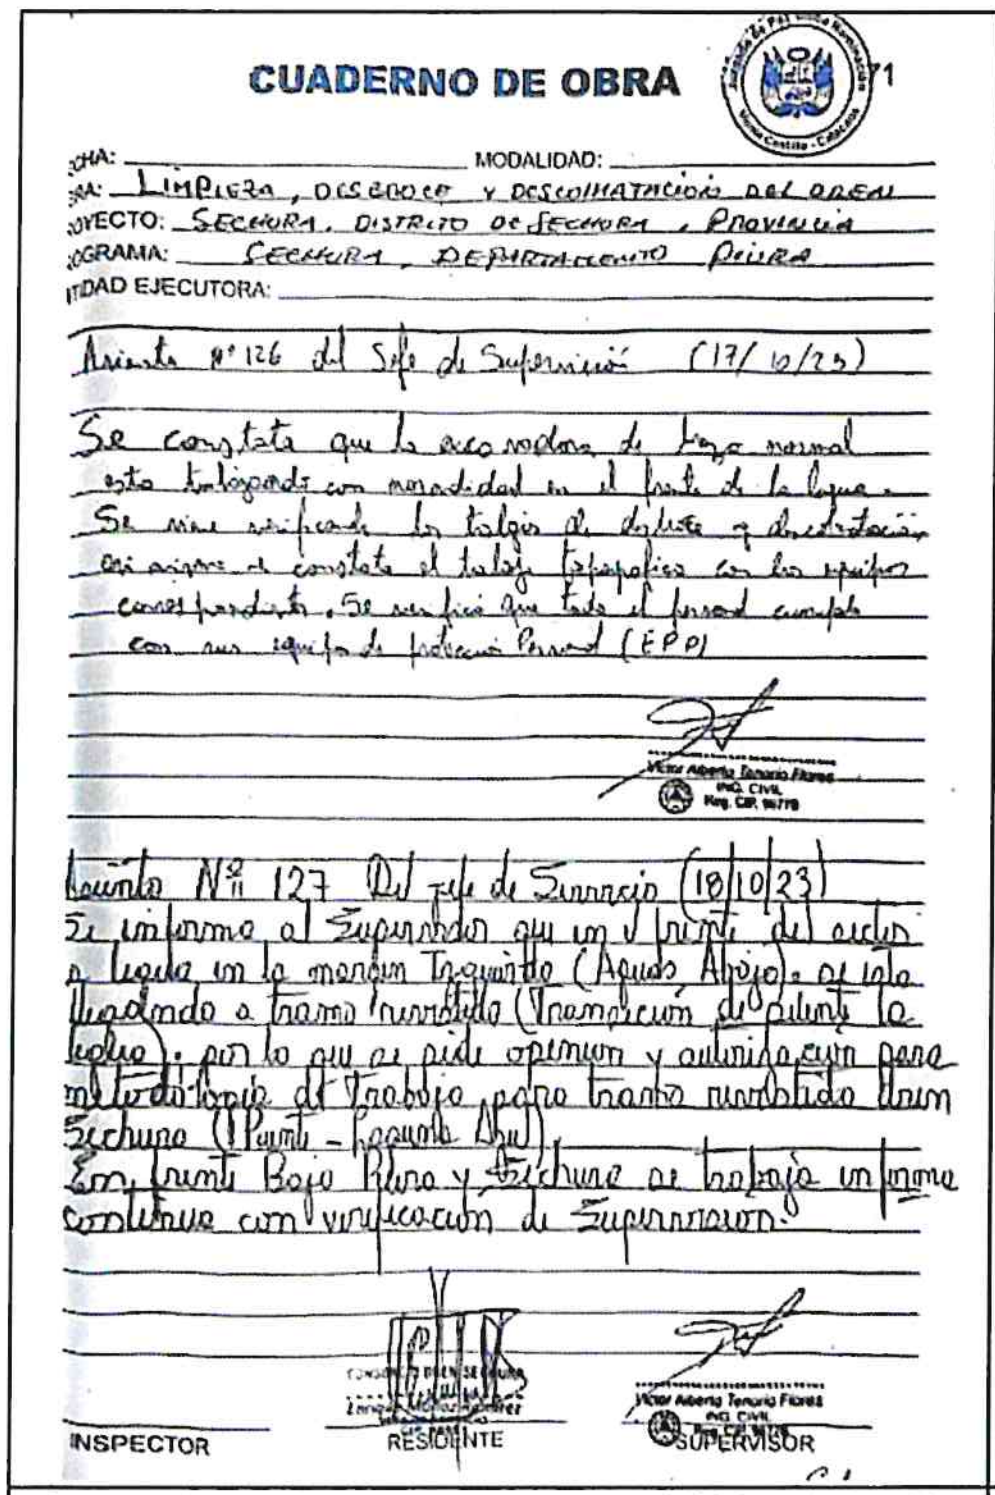
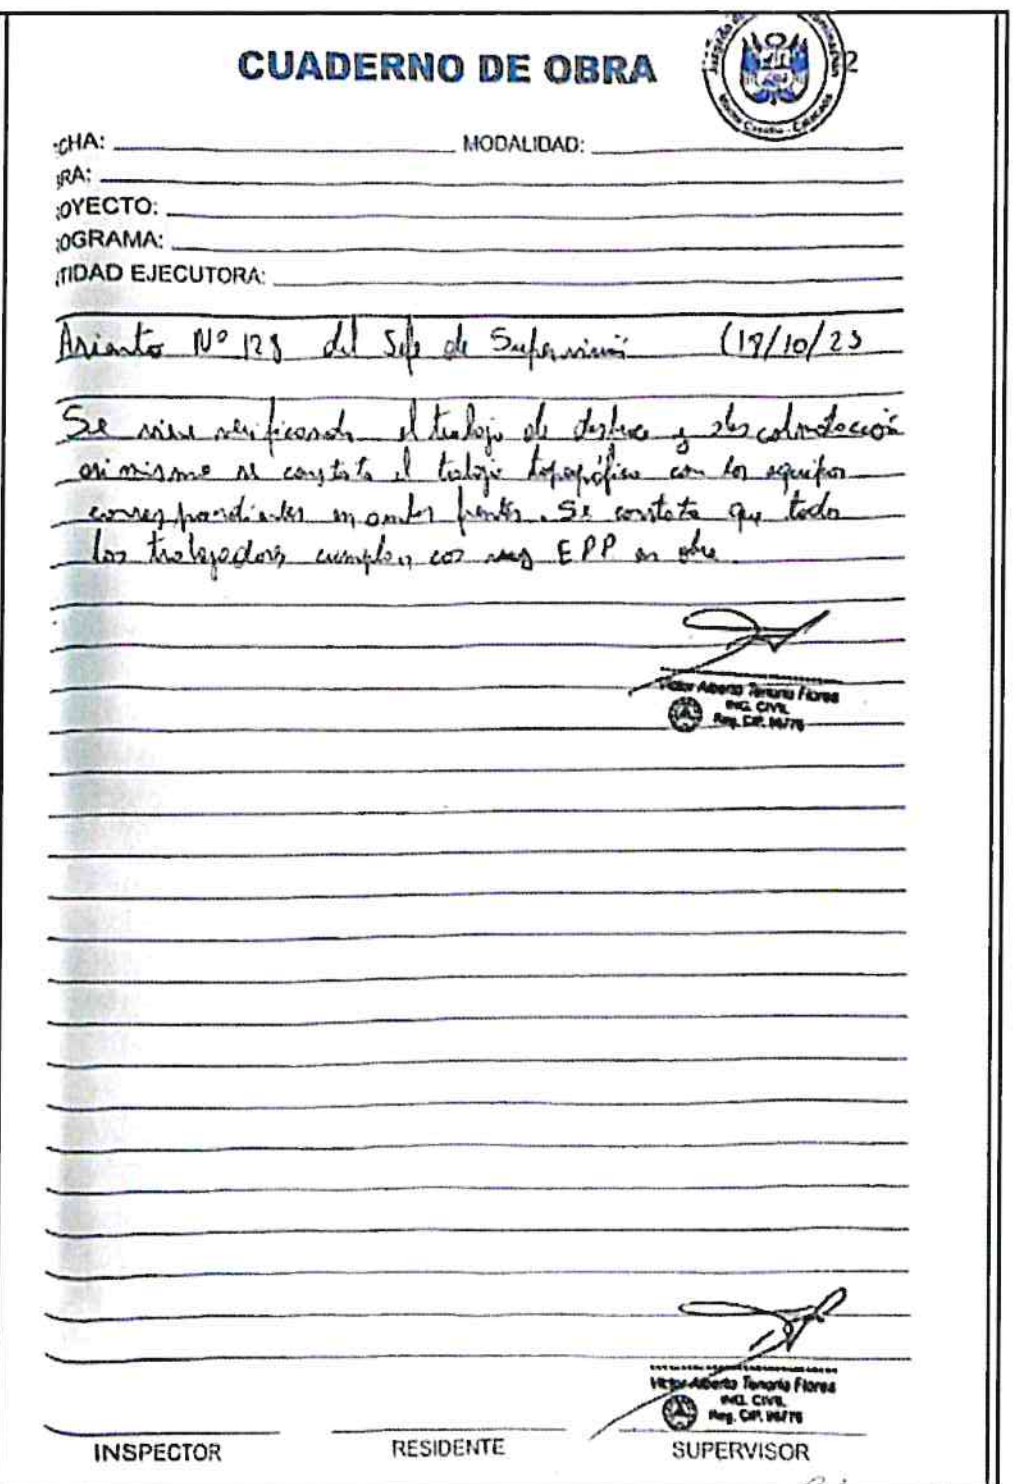
Se evidencia el asiento n°126 del día 17/10/2023, del jefe de supervisión, además asiento n° 127 del día 18/10/2023 del jefe de servicio, ambos cuentan con las firmas.	Se videncia asiento n°128 del día 18/10/2023 del jefe de supervisión, cabe mencionar que estamos 23 de octubre de 2023 en el cual hay 4 días calendarios que no se ha llenado. Cabe mencionar que la pagina 73 esta en blanco.
