INFORME DE ORIENTACIÓN DE OFICIO N° 4897-2023-CG/GRLA-SOO

ORIENTACIÓN DE OFICIO
MUNICIPALIDAD DISTRITAL DE JOSÉ LEONARDO ORTIZ
JOSÉ LEONARDO ORTIZ/CHICLAYO/LAMBAYEQUE

"SUBPROCESO DE RESPUESTA Y REHABILITACIÓN DE LA GESTIÓN DEL RIESGO DE DESASTRES EN EL MARCO DEL ESTADO DE EMERGENCIA DECLARADO ANTE LAS INTENSAS PRECIPITACIONES PLUVIALES EN LA MUNICIPALIDAD DISTRITAL DE JOSÉ LEONARDO ORTIZ"

CHICLAYO, 5 DE ABRIL DE 2023

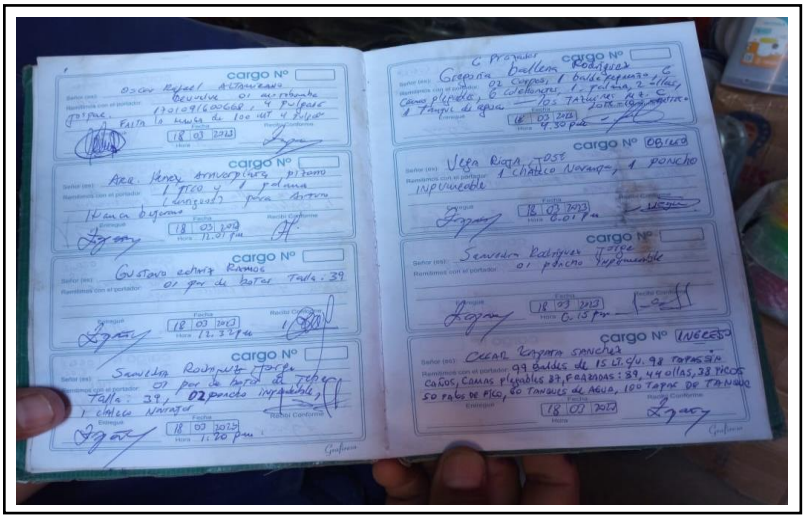
Con relación al registro de los BAH, se verificó que en el almacén en mención solo se cuenta con un cuaderno de cargo a través del cual se registran las entradas y salidas de los BAH; asimismo, carece de un registro de control visible para el control de entradas y salidas de los mismos; situación que limita conocer las cantidades exactas de los bienes almacenados, así como su adecuado control de entrada y salida. Dicha situación se aprecia en la siguiente imagen:

Imagen n.° 1
Cuaderno de cargo de control de bienes de ayuda humanitaria (BAH)

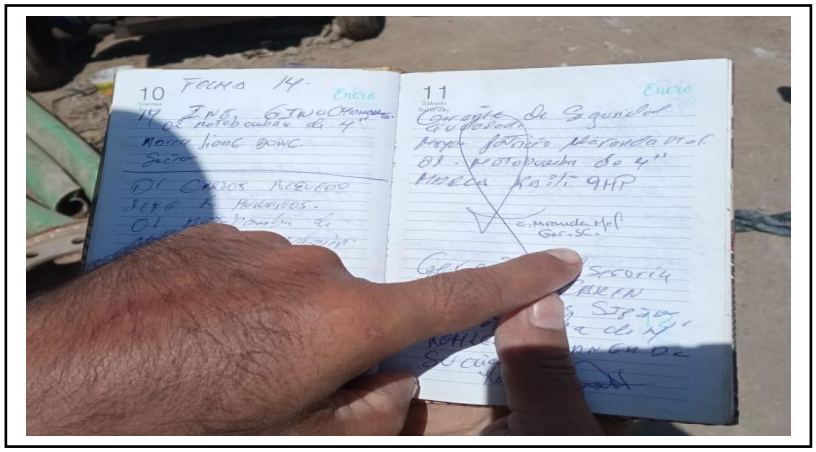
Aunado a lo expuesto, se verificó que en dicho almacén no existe un adecuado control de los ingresos y salidas de las motobombas citadas anteriormente, pues únicamente cuentan con un cuaderno de anotaciones a través del cual se registran ocurrencias sobre éstas. Lo expuesto se aprecia en la imagen siguiente:

Imagen n.° 5
Cuaderno de cargo de control de bienes de Ayuda Humanitaria (BAH)

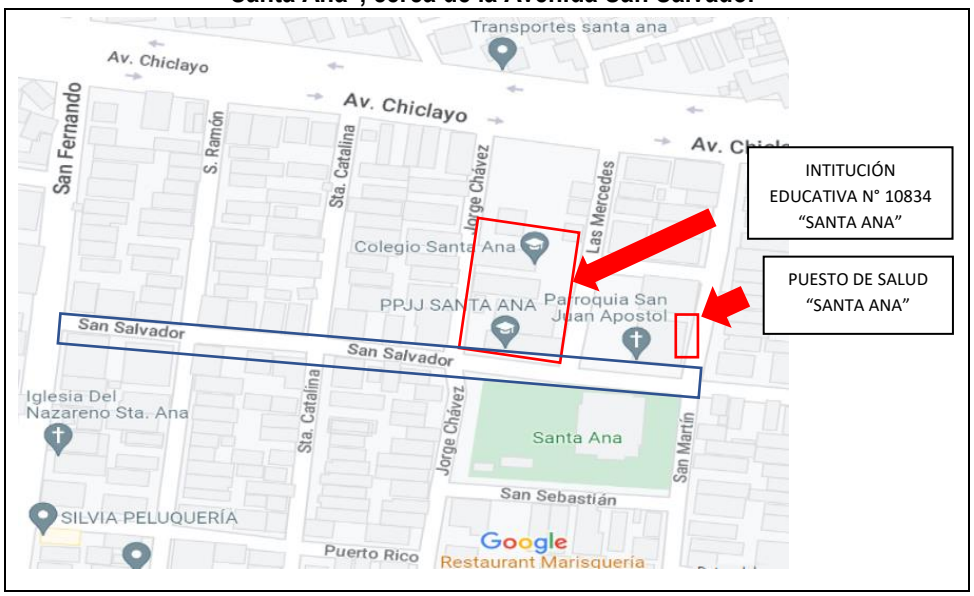
Asimismo, del recorrido efectuado por el equipo de recopilación el 27 de marzo de 2023, se observó que producto de las aguas pluviales y aguas servidas en la avenida San Salvador, cerca de la Institución Educativa n.° 10834 “Santa Ana” y puesto de salud “Santa Ana”, se han generado focos infecciones que pueden ocasionar a la población estudiantil, médico y demás pobladores de la zona una gran variedad de resultados adversos para la salud de la población, tales como enfermedades endémicas, dérmicas, virales (dengue, zica, chikungunya, entre otros); asimismo, generan contaminación ambiental y obstaculizan el tránsito peatonal y vehicular, tal como se aprecia en las imágenes siguientes:

Imagen n.° 10
Ubicación de la Institución Educativa n.° 10834 "Santa Ana" y puesto de salud "Santa Ana", cerca de la Avenida San Salvador

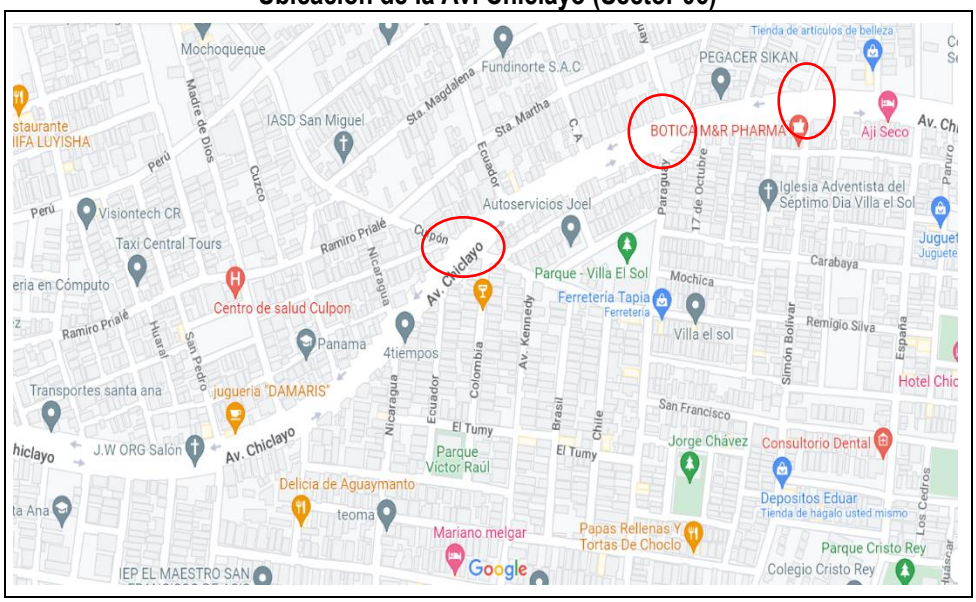
Del recorrido efectuado por el equipo de recopilación el 17 de marzo de 2023, se observó que en la avenida Chiclayo existen montículos de basura (vía canal) los cuales por sí solos constituyen focos infecciosos, sin embargo el efecto de estos se maximizan al entrar en contacto con las aguas pluviales, pudiendo ocasionar gran variedad de resultados adversos para la salud de la población, tales como enfermedades endémicas, dérmicas, virales (dengue, zica, chikungunya, entre otros); así como, contaminación ambiental, además de obstaculizar el tránsito peatonal y vehicular.

Imagen n.° 12
Ubicación de la Av. Chiclayo (Sector 06)

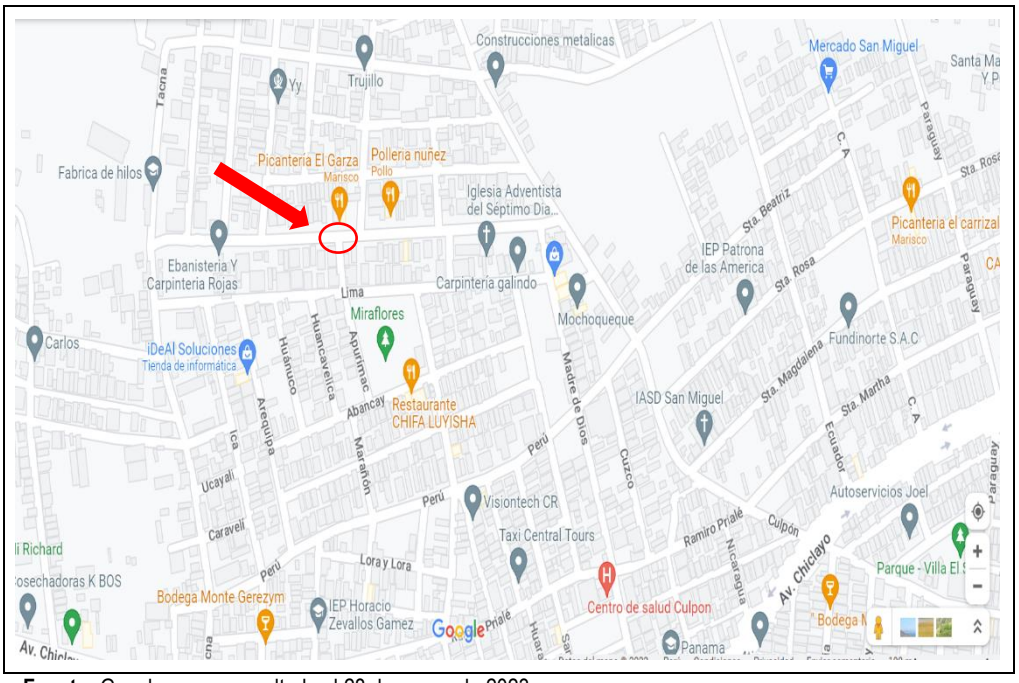
Sobre el particular, del recorrido efectuado por el equipo de recopilación el 27 de marzo de 2023, 10 días posteriores a la primera visita, se observó la permanencia de dicha situación en menor grado y que producto de la acumulación de aguas pluviales se ha generado la obstaculización del tránsito peatonal y vehicular, tal como se aprecia en las imágenes siguientes:

Imagen n.° 22
Ubicación de la calle Unión con Apurímac
