INFORME DE HITO DE CONTROL N° 22848-2023-CG/GRLA-SCC

LIMPIEZA, DESCOLMATACIÓN DEL RÍO ZAÑA, SECTORES PUENTE COLGANTE Y SANTA ROSA, DISTRITOS DE ZAÑA - LAGUNAS, PROVINCIA DE CHICLAYO, DEPARTAMENTO DE LAMBAYEQUE

HITO DE CONTROL N° 1: AVANCE DE LA EJECUCIÓN DEL SERVICIO CONFORME LOS TDR Y A LA FTD APROBADA

PERÍODO DE EVALUACIÓN:
DEL 16 DE AGOSTO AL 22 DE SETIEMBRE DE 2023

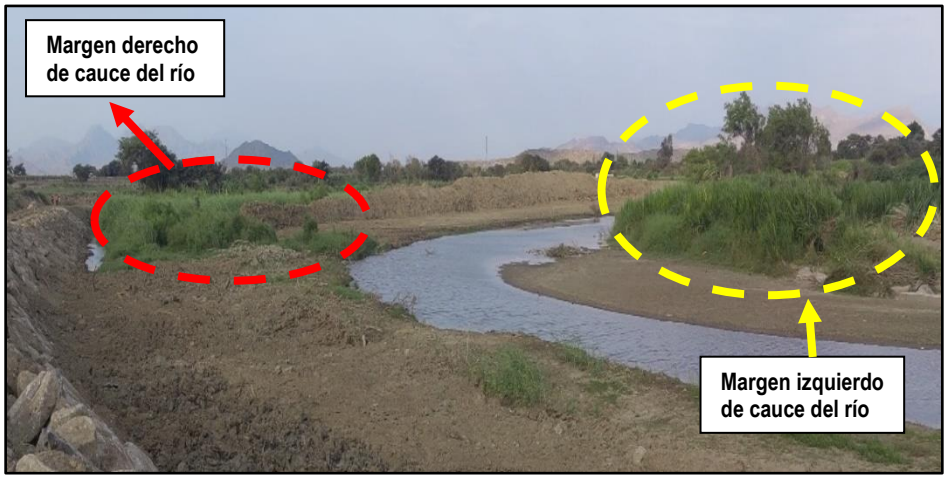
Imagen n.º 6
Estado situacional de cauce de río entre progresivas 0+600 a 0+750

En razón a lo expuesto, la comisión de control, el 20 de setiembre de 2023[13], efectuó la visita de inspección a los dos (2) sectores del Servicio, en conjunto con los representantes de la Entidad y de la Contratista, constatando que a falta de dos (2) días para la culminación del plazo de ejecución del servicio en el sector Santa Rosa (22 de setiembre de 2023), aún no se han culminado los trabajos de descolmatación y conformación en el margen derecho del cauce del río, entre las progresivas 0+720 y 0+750 km (margen derecho); así como, no se ha intervenido en el margen izquierda, entre las progresivas 0+430 a 0+750, donde se aprecia existencia de abundante vegetación; asimismo, se observa la ausencia de maquinaria y personal, en la zona de trabajos.
