INFORME DE HITO DE CONTROL N° 22730-2023-CG/GRJU-SCC

EJECUCIÓN DEL SALDO DE OBRA: "MEJORAMIENTO DE LA CAPACIDAD RESOLUTIVA DEL HOSPITAL EL CARMEN HUANCAYO, REGIÓN JUNÍN"

HITO DE CONTROL N° 4 – SUSPENSIÓN DEL SALDO DE OBRA A SETIEMBRE DE 2023.

PERÍODO DE EVALUACIÓN DEL HITO DE CONTROL
DEL 21 AL 29 DE SETIEMBRE DE 2023

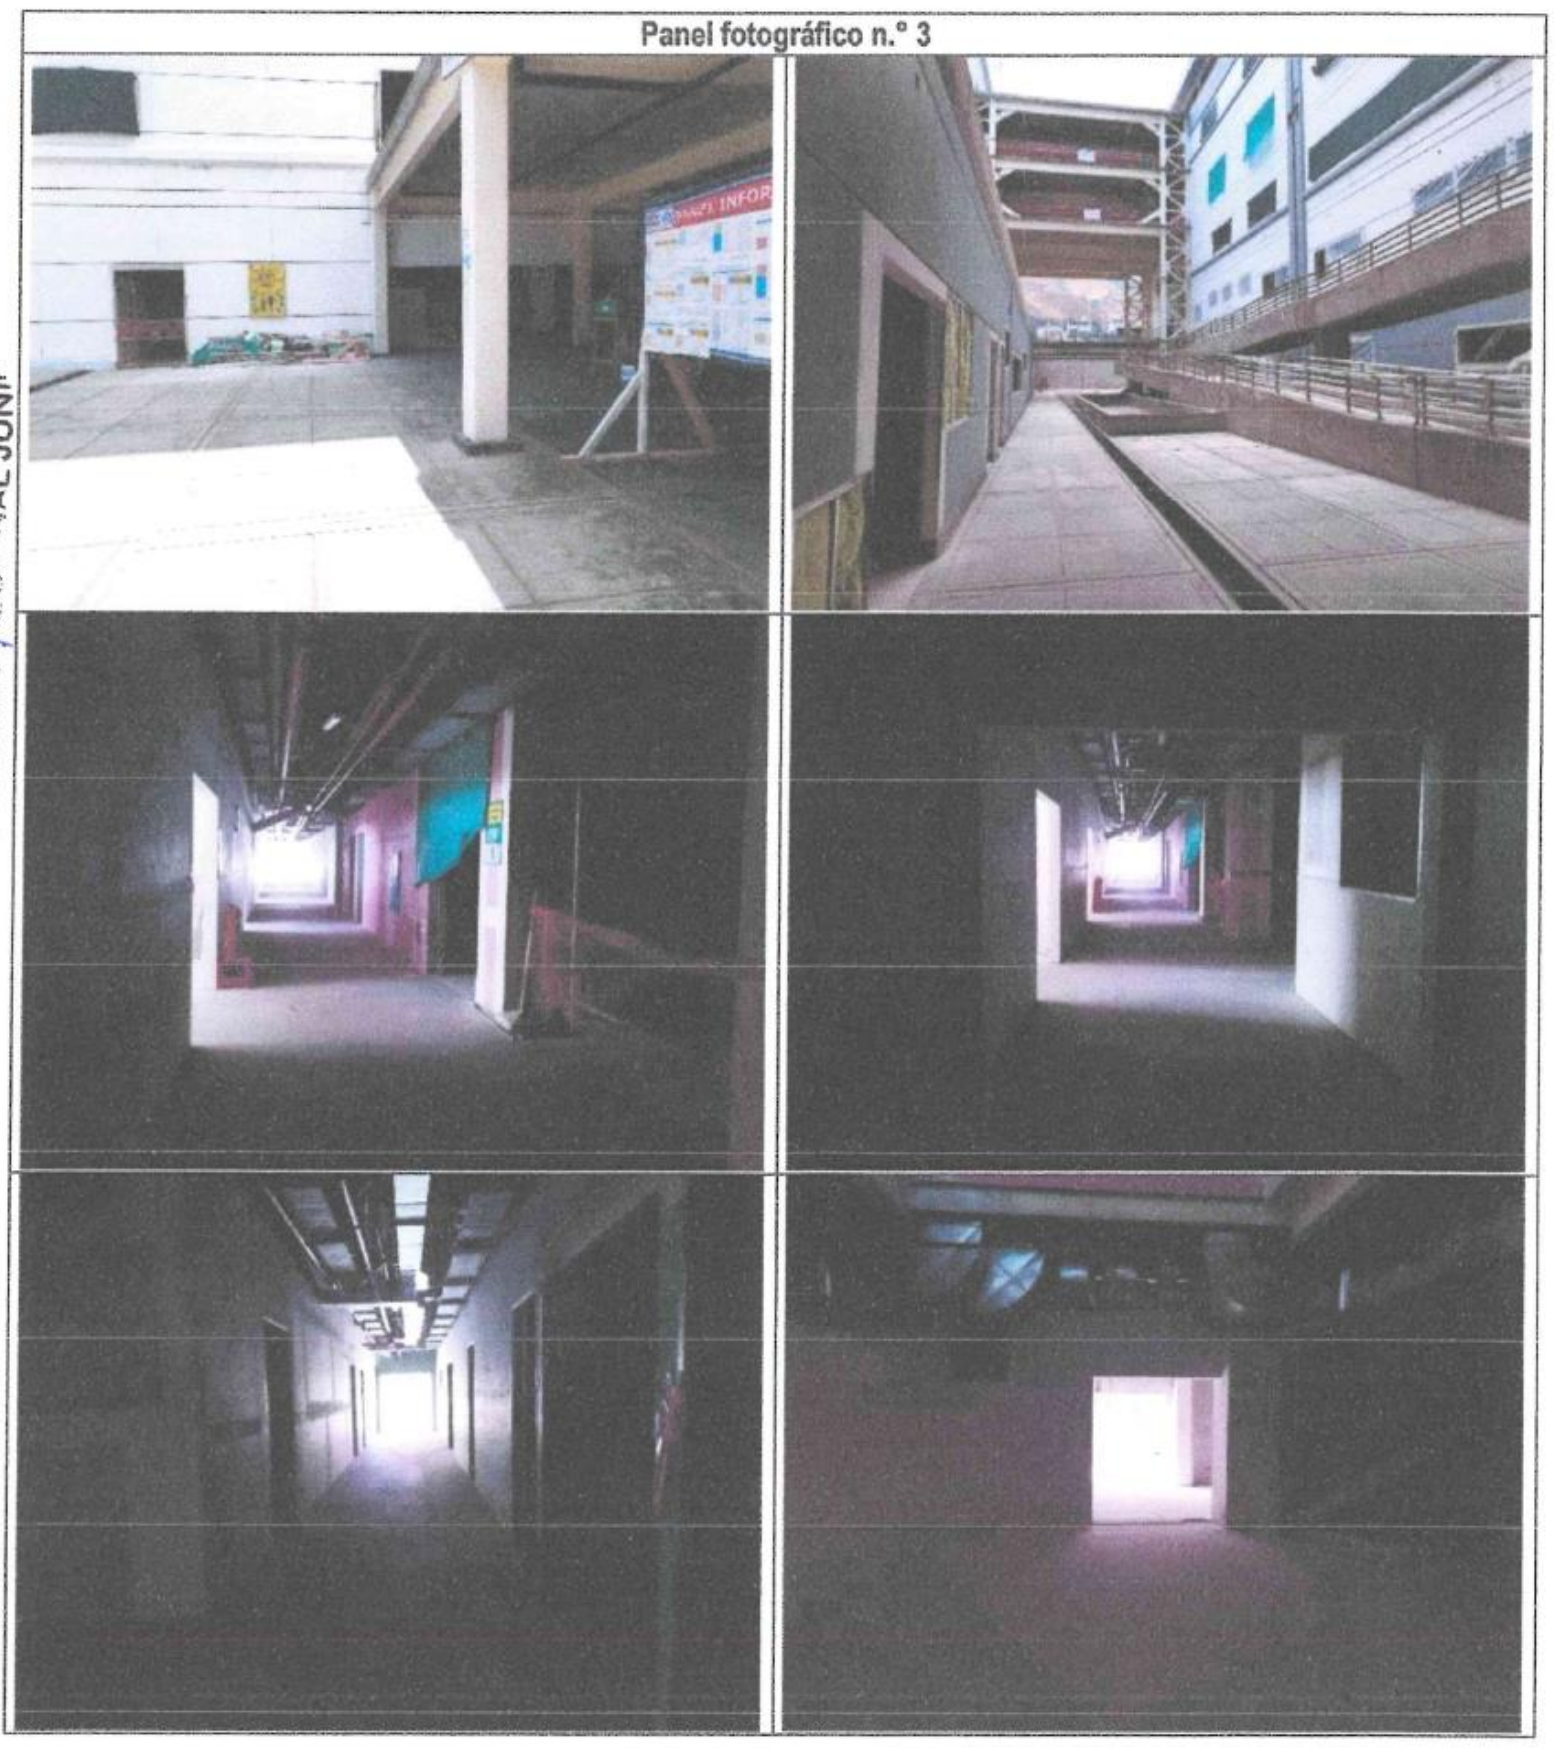
Panel fotográfico n.° 3

Descripción: Se constata que en los exteriores de los pabellones del Hospital El Carmen, no se está ejecutando partidas, se encuentran suspendidas.

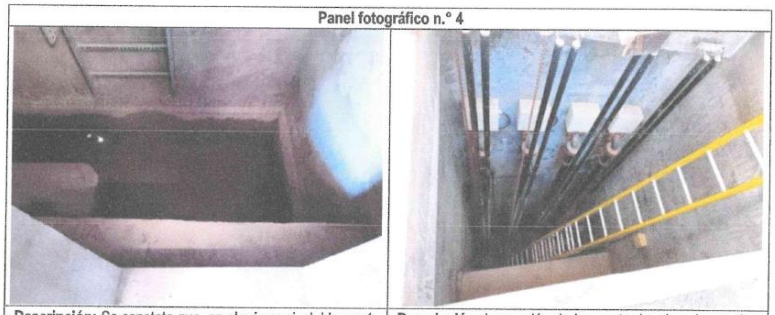
Panel fotográfico n.° 4

Descripción: Se constata que en los interiores de los pabellones del Hospital El Carmen, no se está ejecutando partidas, se encuentran suspendidas.

Descripción: Se constata que, en el primer nivel, bloque 1, tablero electrónico, acumulación de agua. Al respecto, el Residente de Obras menciona *"(…) nosotros bombeamos el agua permanentemente, pese que se encuentra suspendida la obra, con la finalidad de salvaguardar la estructura (…)"*

Descripción: Inspección de las cuatro bombas, las cuales se encuentran no habilitadas, y según menciona el representante de la empresa contratista, esta estructura no estaba previsto puesta en marcha en el expediente técnico contratado.
