INFORME DE CONTROL ESPECÍFICO
N° 008-2024-2-0185-SCE

SERVICIO DE CONTROL ESPECÍFICO A HECHOS CON PRESUNTA IRREGULARIDAD A LA MUNICIPALIDAD DISTRITAL DE HUAYRAPATA MOHO-MOHO-PUNO

"CULMINACIÓN DE LA OBRA RENOVACIÓN DEL PUENTE; EN EL (LA) CAMINO VECINAL PU-875 (PUENTE HUALLATIRI), TRAMO: EMP. PE-110 – HUALLATIRI – QUINSAKALKO – HUALLANI, EN LA LOCALIDAD HUALLATIRI, DISTRITO DE HUAYRAPATA, PROVINCIA DE MOHO, DEPARTAMENTO DE PUNO"

PERÍODO: 01 DE OCTUBRE DE 2023 AL 31 DE ENERO 2024

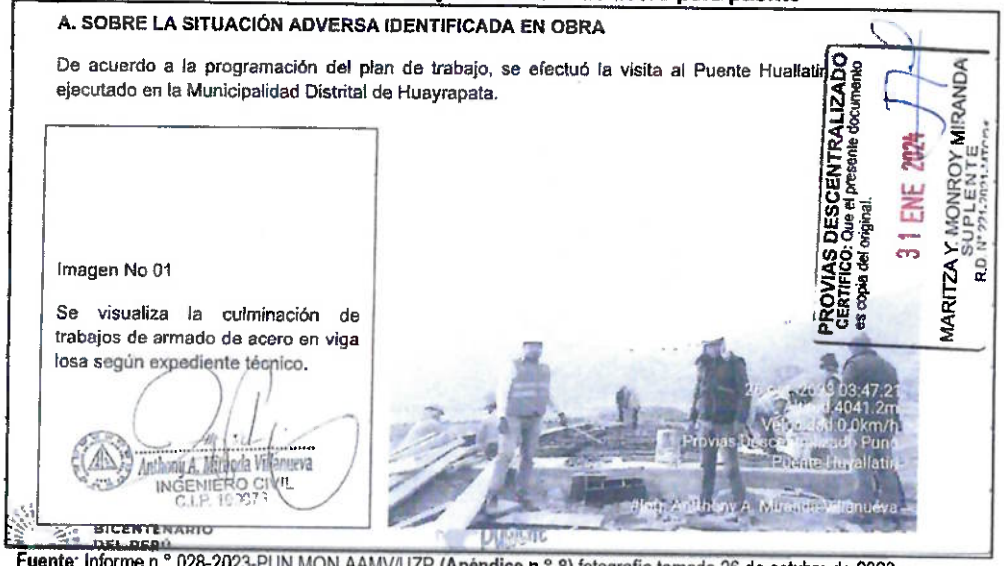
Imagen n.° 1
Culminación de trabajo de armado de acero para puente

Sobre lo particular, mediante informe n.° 028-2023-PUN.MON.AAMV/UZP de 26 de octubre de 2023 **(Apéndice n.° 8)**, Anthony Miranda Villanueva, monitor de Provias Descentralizado, realizó la visita de monitoreo y seguimiento a la obra; advirtiendo que: *"(...) Se visualiza la culminación de los trabajos de armado de acero en viga losa según expediente técnico (...)"*, conforme se muestra continuación.

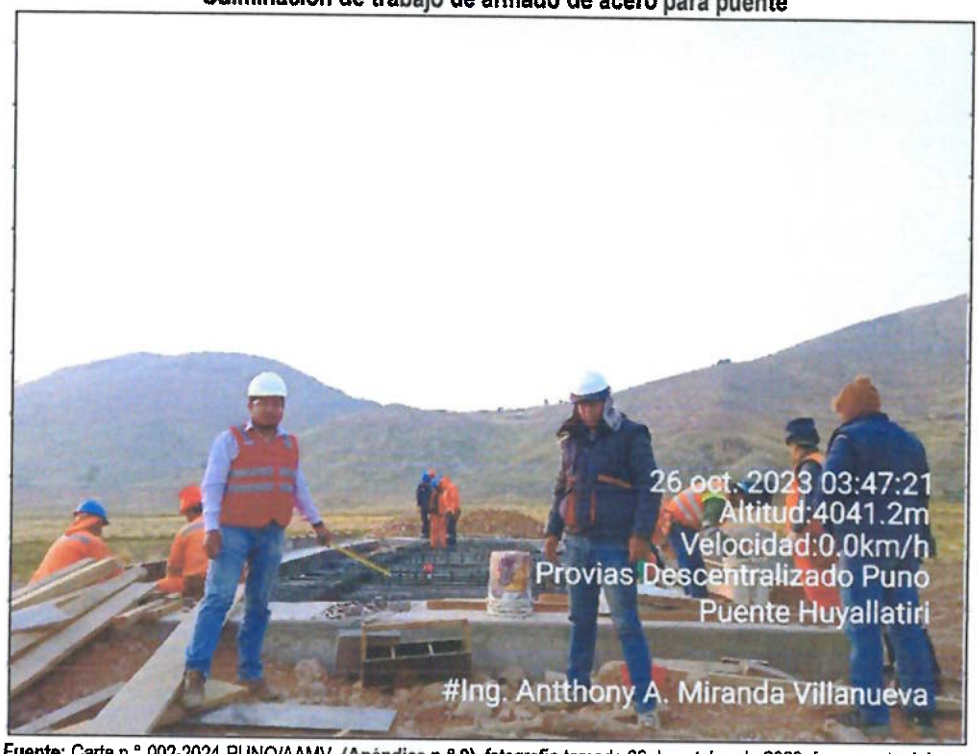
Fotografía n.° 1
Culminación de trabajo de armado de acero para puente

Cabe indicar que, el mencionado documento, fue presentado a la Entidad por mesa de partes mediante oficio n.° 1107-2023-MTC/21.PUN de día 7 de noviembre de 2023 **(Apéndice n.° 6)** y derivado a la Sub Gerencia de Infraestructura y Desarrollo Urbano y Rural de la Entidad, el mismo día, conforme consta en el libro de registro de mesa de partes con registro 4051 **(Apéndice n.° 7)**; es decir, dos (2) días previos de la culminación del plazo contractual de obra, se encontraban realizando trabajos de armado de acero en viga losa, como se visualiza en la fotografías del 26 de octubre de 2023

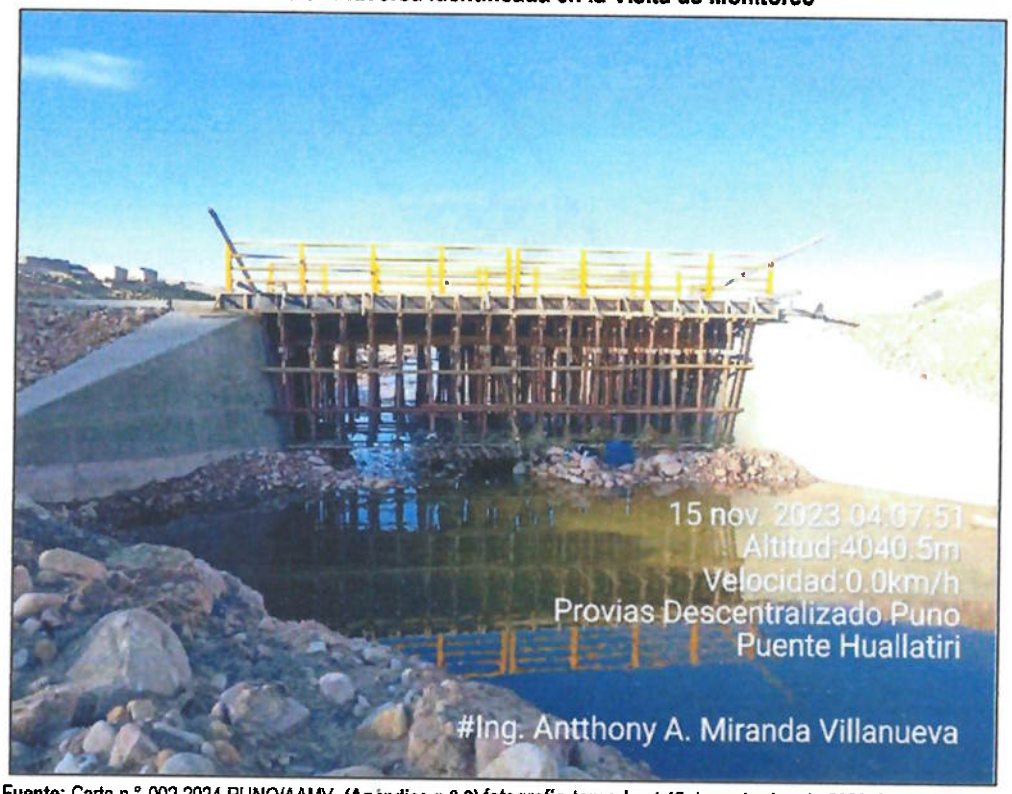
Fotografía n.° 3
Situación Adversa identificada en la Visita de Monitoreo

> *"(...) Imagen No 06*
> *Si bien se comunicó que el termino de a ejecución de obra ha sido el 28.10.2023 a la fecha de visita de monitoreo se observa la **falta de desencofrado del puente** el cual debió ser retirado dentro de los plazos establecidos (...)"*
> ***(el resaltado es nuestro)***

Por lo que, de la fotografía n.°3, que forma parte del informe n.° 043 – 2023 – PUN.MON.AAMV/UZP de monitoreo realizado por parte de Provias Descentralizado de la Unidad Zonal Puno, se establece que, en fecha 15 de noviembre de 2023; aún, quedaban actividades por ejecutar como: **Desencofrado de vigas longitudinales, vigas diafragma, losa de concreto y vereda y Retiro de Falso Puente;** por lo que, se puede determinar que al 15 de noviembre de 2023 la obra no se encontraba culminada.
