INFORME DE CONTROL ESPECÍFICO N° 018-2024-2-0199-SCE

"IRREGULARIDADES EN EL PROCEDIMIENTO DE SELECCIÓN Y EJECUCIÓN DE OBRA "REMODELACIÓN DE TECHOS DE LOS PABELLONES A, B, C Y LA BIBLIOTECA CENTRAL DE LA UNIVERSIDAD NACIONAL DEL CENTRO DEL PERÚ""

PERÍODO: 1 DE MAYO DE 2017 AL 31 DE DICIEMBRE DE 2019

21 DE JUNIO DE 2024

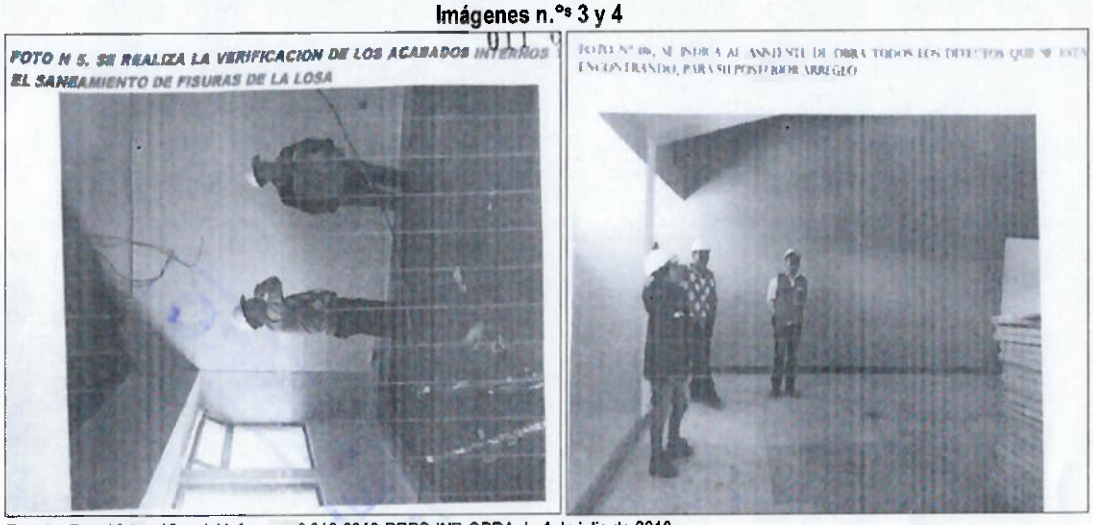
Imágenes n.°s 3 y 4

A través de la carta n.° 0036-2018-C.UNCP 2018 de 30 de junio de 2018 **(Apéndice n.° 42)**, el señor Edson Kreisler Crucinta Gonzales, residente de obra, remitió el informe de valorización n.° 3, correspondiente al mes de junio de 2018 **(Apéndice n.° 42)**, al señor Rubén Roque Emilio Beltrán Solís, inspector de obra; en atención a ello, con informe n.° 012-2018-RRBS-INP-OBRA/UNCP de 4 de julio de 2018 **(Apéndice n.° 42)**, el Inspector de Obra, aprobó y otorgó conformidad a la valorización n.° 3, e indicó: *"(...) la obra se viene ejecutando de acuerdo a las especificaciones técnicas, metrados, planos, etc. del expediente técnico (...)"*; asimismo, indicó: *"(...) En el cuaderno de obra se están efectuando las anotaciones y ocurrencias diarias, los problemas, consultas efectuadas por el residente de obra (...)"*; además, en el panel fotográfico adjunto al citado informe, se advierte que existe problemas de fisuras y defectos que se venían dando; tal como se muestra a continuación:

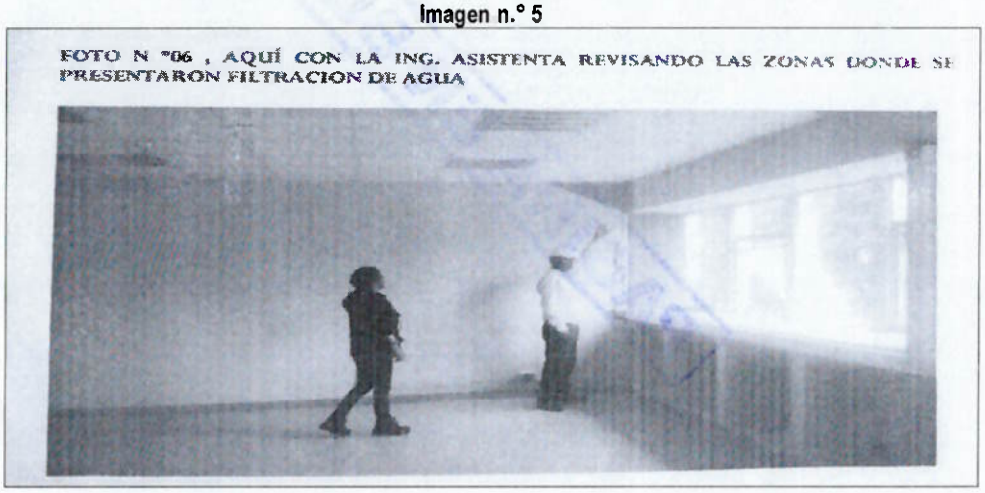
Imagen n.° 5

Al respecto, con carta n.° 0059-2018-C.UNCP 2018 de 30 de setiembre de 2018 **(Apéndice n.° 45)**, el señor Edson Kreisler Crucinta Gonzales, residente de obra, presentó el informe de valorización n.° 6 – FINAL, correspondiente al mes de setiembre de 2018 **(Apéndice n.° 45)**, al señor Rubén Roque Emilio Beltrán Solís, inspector de obra, en cuyas conclusiones y recomendaciones, preciso: *"(...) se cumple la meta ya que está incluido en este el deductivo de la obra principal y con el adicional ejecutado se llega a la meta del 100%, por lo que se solicita la recepción de obra vía cuaderno de obra"*; en atención a ello, a través del informe n.° 018-2018-RRBS-INP-OBRA/UNCP de 5 de octubre de 2018 **(Apéndice n.° 45)**, el señor Rubén Roque Emilio Beltrán Solís, inspector de obra, aprobó y otorgó conformidad a la valorización n.° 6, precisando lo siguiente: *"La Obra se viene ejecutando de acuerdo a las especificaciones técnicas, metrados, planos, etc. del expediente técnico (...)";asimismo, en el numeral 3 del citado informe precisó: "(...) En el cuaderno de obra se están efectuando las anotaciones y ocurrencias diarias, los problemas, consultas efectuadas por el residente de obra (...)"*, asimismo, en el panel fotográfico se indicó las zonas donde se estaban presentando filtraciones; cuyas imágenes se muestran a continuación:

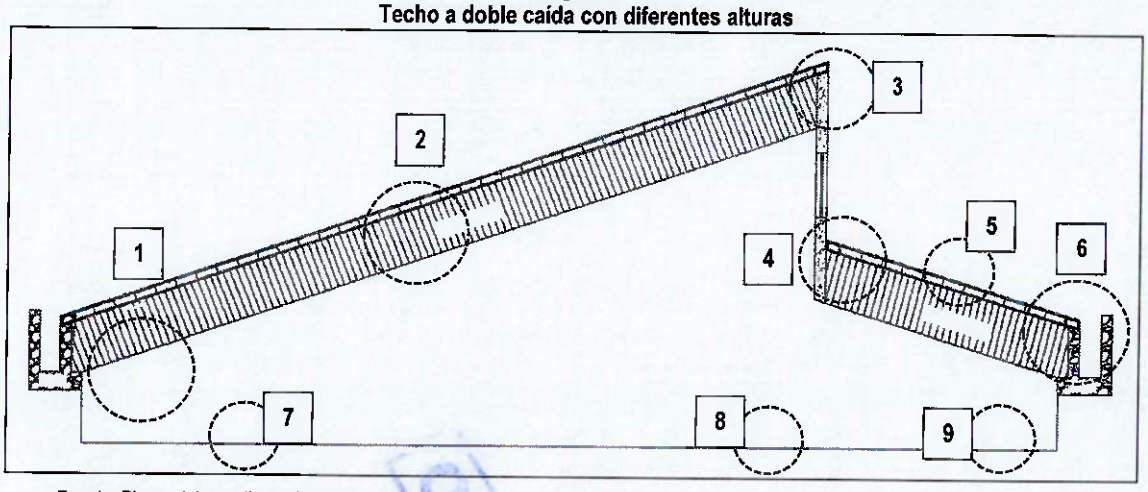
Imagen n.° 7
Techo a doble caída con diferentes alturas

De la imagen precedente se da a conocer con numerales, las deficiencias constructivas halladas durante la inspección física de la Obra, las cuales se repiten en los pabellones A, B, C y Biblioteca Central, cuyos aspectos han sido detallados en el acta de inspección física n.° 001-2024-OCI/UNCP de 18 y 19 de marzo de 2024 **(Apéndice n.° 84),** que contiene el panel fotográfico y planos con la ubicación de los hechos encontrados:

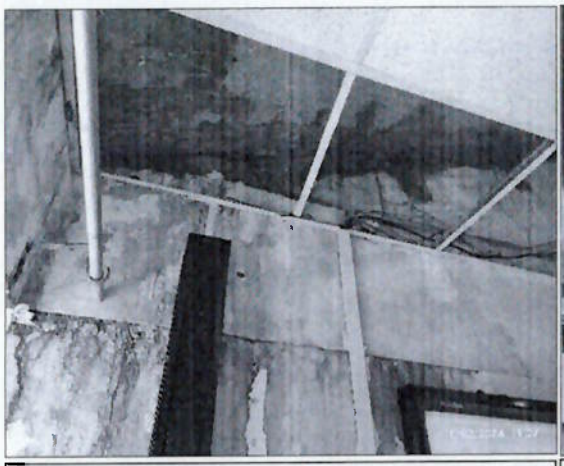
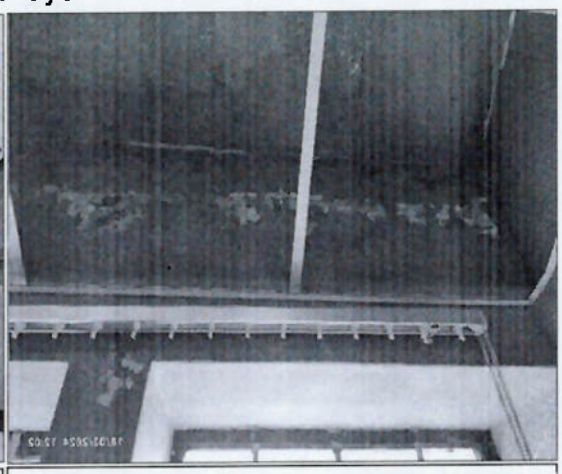
Imágenes n.os 8 y 9

En el aula 402 de la facultad de Ciencias de la Comunicación, ubicadas en el pabellón A, se advierte en la losa del techo fisuras a lo largo de las uniones de la losa con las vigas, por las cuales viene filtrando las aguas y que ocasiona daño a los equipos de las aulas, además de la aparición de moho, ocasiona daño a la pintura y concreto de los muros, y empozamientos.	En el aula 407 de la facultad de Zootecnia, ubicadas en el pabellón A, se advierte en la losa del techo fisuras a lo largo de las uniones de la losa maciza con las vigas, por las cuales viene filtrando las aguas; se tiene también fisura en la viga con el parapeto por donde filtra las aguas; estos hechos ocasionan daño e inundaciones.

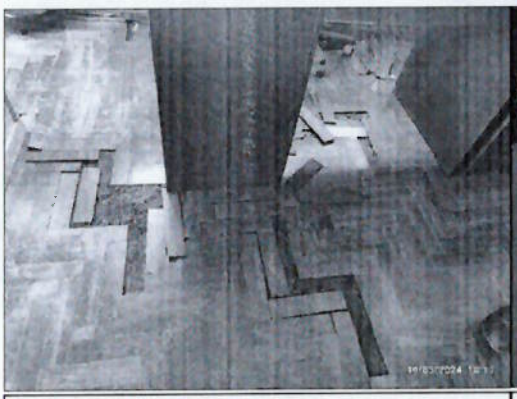
Imágenes n.os 10 y 11

En la facultad de Mecánica ubicada en el Pabellón B, se evidencia daño en el parquet por los problemas de la filtración.	En el aula 212 de la facultad Ciencias de la Comunicación, ubicadas en el PABELLÓN A, se evidencia inundación y empozamiento de aguas por los problemas de la filtración.

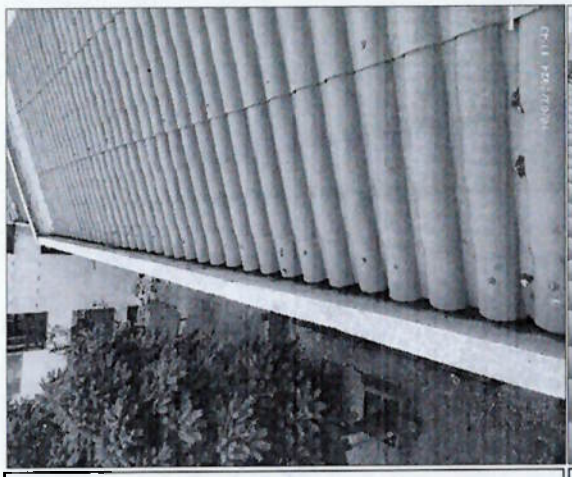
Imágenes n.os 12 y 13

- De los numerales 1 y 6 **(Ver imagen n.° 7)**, se advierte que en el pabellón A y Biblioteca Central, la teja del techo no se encuentra al ras de parapeto como en la imagen, sino que sobrepasa hasta el parapeto final, ocasionando que no se pueda realizar un mantenimiento de las canaletas, conforme se puede apreciar en las imágenes siguientes:

En el techo de la Facultad de Zootecnia, ubicadas en el PABELLÓN A, se advierte que la instalación de la teja de los techos no cuenta con el espacio para realizar el mantenimiento de las canaletas, estas tenían que estar instaladas hasta el ras del parapeto de la canaleta interior, pero se advierte su instalación esta hasta el ras del parapeto final de la canaleta de desagüe de aguas pluviales.

En el techo de los ambientes de la facultad de Trabajo Social, ubicados en el PABELLÓN A, se advierte que la instalación de la teja de los techos no cuenta con el espacio para realizar el mantenimiento de las canaletas, estas tenían que estar instaladas hasta el ras del parapeto de la canaleta interior, pero se instaló hasta el ras del parapeto final de la canaleta de desagüe de pluviales, además, las tejas se encuentran deterioradas.

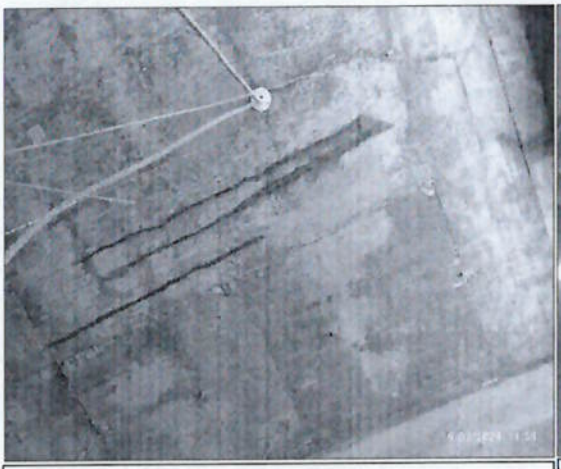
- De los numerales 2 y 5 **(Ver imagen n.° 7)**, se puede señalar que en las áreas de la losa maciza por la parte interior se advirtió cangrejeras y fisuras, por donde se advierte filtración y humedecimiento de la losa macisa, además la acumulación de aguas que viene filtrando, viene goteando sobre las baldosas colocadas por debajo del techo, conforme se puede apreciar en las imágenes siguientes:

En el aula 307 de la facultad de Ingenieria de Sistemas, ubicadas en el PABELLÓN C en el aula de ingenieria de Sistemas, se advierte en la losa maciza de los techos cangrejeras y fisuras que fueron resanadas; pero continúa filtrando las aguas pluviales.

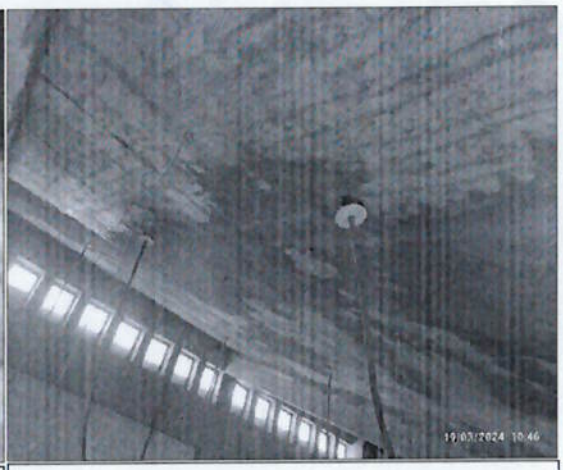
En el área de la Facultad de Educación Fisica, ubicadas en el PABELLÓN B, se advierte fisuras en la losa del techo; así como, entre las uniones de la losa maciza con la viga, las cuales fueron resanadas; pero continúan presentando fisuras e incluso desprendimiento del concreto.

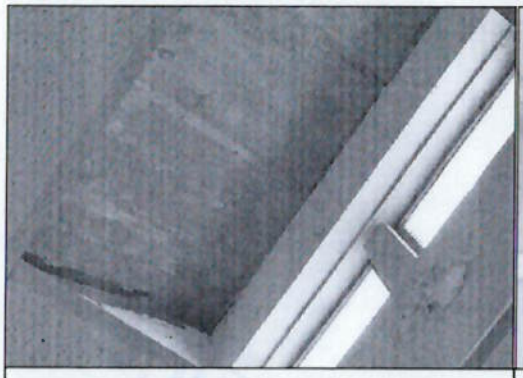
Imágenes n.os 16 y 17

se tiene fisuras por la cual viene filtrando las aguas y viene ocasionando los daños de empozamiento, humedecimiento a la viga, muros, vigas y baldosas; es de mencionar que, en algunas áreas se efectuó un resane en las uniones, pero la fisura persiste, conforme se puede apreciar en las imágenes siguientes:

En el aula 315 de la facultad de Educación, ubicada en el PABELLÓN B, desde la parte alta del techo se tiene filtraciones por las uniones de la losa con la viga.

En las oficinas administrativas de la facultad de Ciencias de la Comunicación, ubicadas en el pabellón A, desde la parte alta del techo se evidencia filtraciones por las uniones de la losa con la viga.

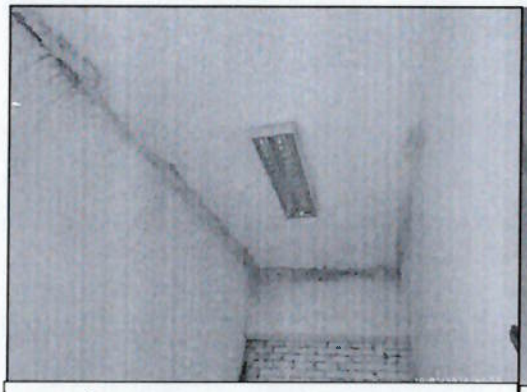
- De los numerales 3 y 4 **(Ver imagen n.° 7)**, en la unión de las vigas con la losa aligerada se advierte filtración de las aguas, que provocan el humedecimiento y en algunas áreas ocasionó la aparición de moho verde y negro; además, que existe daño a las baldosas que se encuentran por debajo, conforme se puede apreciar en las imágenes siguientes:

En la caja de escalera de la facultad de Mecánica, ubicada en Pabellón B, se advierte en la unión de la losa maciza con las vigas la presencia de humedad de las cuales viene brotando moho verde y negro.

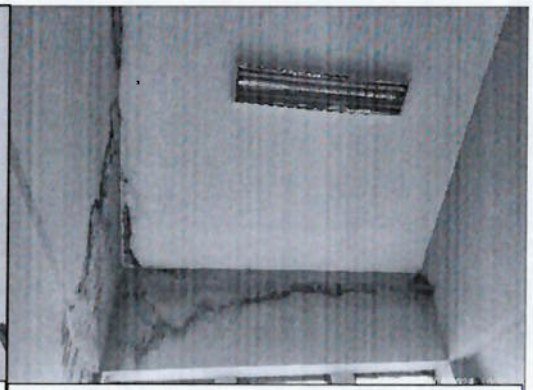
En el laboratorio de la facultad de Ciencias de la Comunicación, ubicado en el Pabellón A, se advierte en la unión de la losa maciza con las vigas la presencia de humedad de las cuales viene brotando moho negro, esto en las aulas.

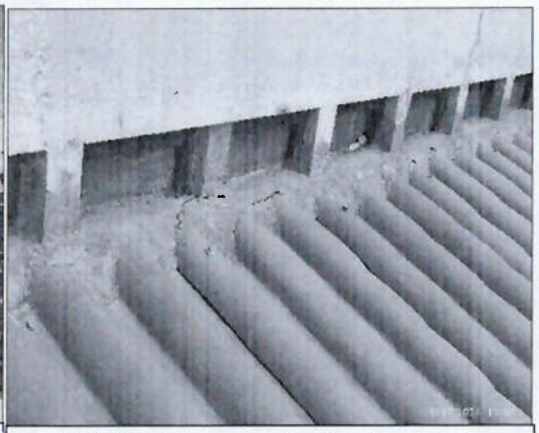
Imágenes n.os 20 y 21

En el tejado de la Biblioteca Central, se evidencia concreto por encima, con brea por encima y se encuentra fisurada.

En el tejado de la Facultad de Trabajo Social, ubicada en el pabellón A, se evidencia concreto por encima del tejado, pero éstas se encuentran fisurada.

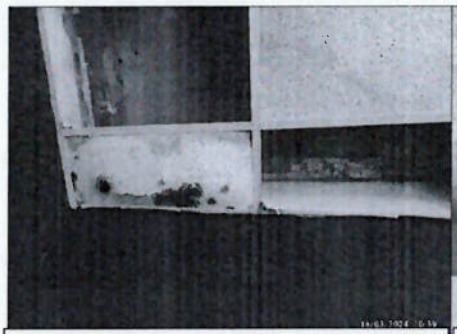
Imágenes n.os 22 y 23

- De los numeral 7, 8 y 9 **(Ver imagen n.° 7),** son las áreas donde se instaló las baldosas que a causa de las filtraciones que se viene dando, estas vienen deteriorándose y en algunas áreas se viene hinchando y cayendo, conforme se puede apreciar en las imágenes siguientes:

En el laboratorio de la facultad de Ciencias de la Comunicación, ubicado en el PABELLÓN A, se tiene humedecimiento de las baldosas con presencia de moho y se viene desplomando.

En el pabellón de la biblioteca Central, se tiene humedecimiento de las baldosas con presencia de moho y se viene desplomando.

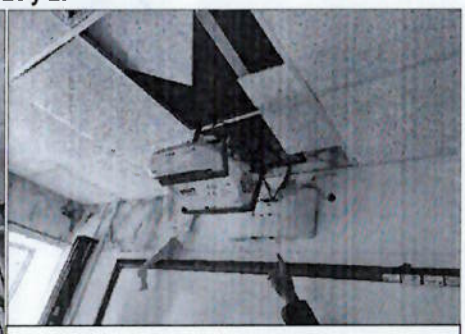
Imágenes n.os 26 y 27

En las áreas administrativas del pabellón A área administrativa, se tiene filtraciones que viene dañando los equipos y documentación

En el aula 403 de la facultad de Ciencias de la Comunicación ubicadas en el pabellón n, se tiene filtraciones que dañan los equipos de sonido y proyector.

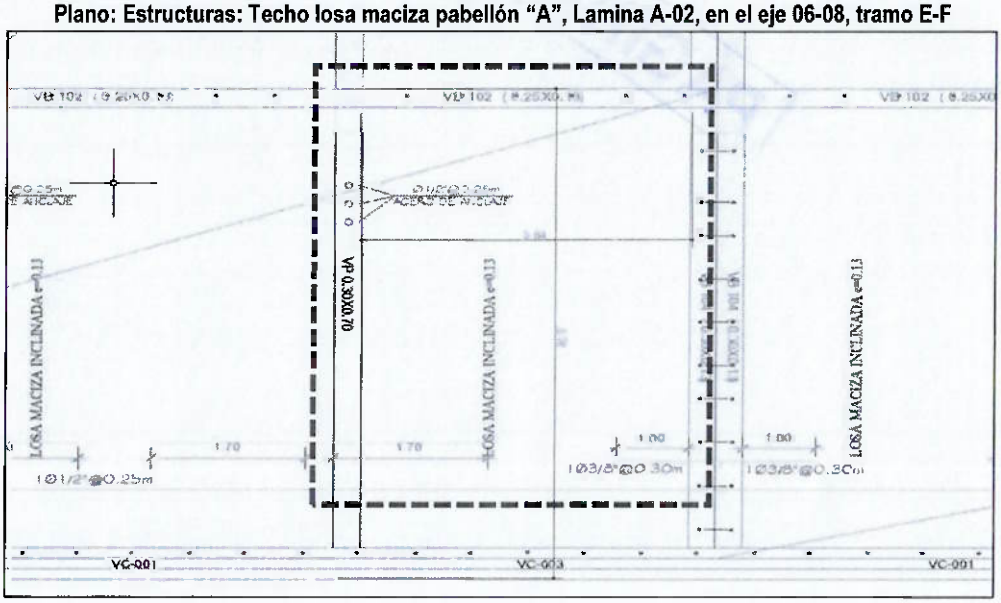
Imagen n.° 28
Plano: Estructuras: Techo losa maciza pabellón "A", Lamina A-02, en el eje 06-08, tramo E-F

Asimismo, de la inspección física realizada el 18 y 19 de marzo de 2024, se advirtió un área no intervenida del pabellón A; al respecto, de acuerdo a los planos: **Arquitectura**: techo pabellón "A", Lamina A-01 **y Estructuras**: Techo losa maciza pabellón "A", Lamina A-02, hojas de metrados y presupuesto del pabellón A del expediente técnico, se encontraba considerada la ejecución del eje 06-08, tramo E-F, que tiene un área según planos de 4.21 metros de ancho y 6.50 metros de largo, tal como se muestra en la imagen siguiente:

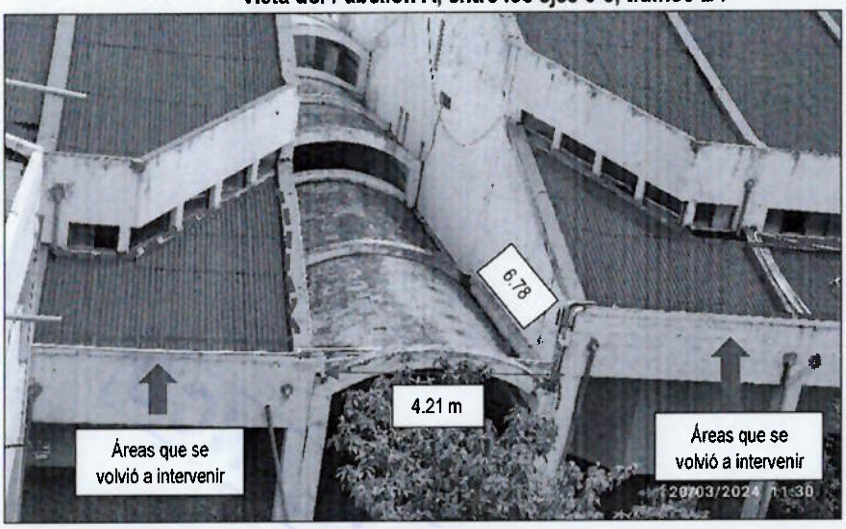
Imagen n.° 29
Vista del Pabellón A, entre los ejes 6-8, tramos E-F

Cabe precisar, que de la inspección física realizada los días 18 y 19 de marzo de 2024, se evidenció que esta área no fue ejecutada a pesar que la Obra fue contratada bajo la modalidad del sistema de suma alzada y no fue deducida de acuerdo a la liquidación de la Obra presentada por el Consorcio UNCP 2018, a través de la carta n.° 0036-2018-C.UNCP 2018 recepcionada el 12 de diciembre de 2018 (**Apéndice n.° 64)**; además, las áreas aledañas fueron intervenidas una vez más como se

puede advertir ya que no se encuentran en sintonía con los techos intervenidos por el Consorcio UNCP 2018, como se muestra en la imagen siguiente:
