INFORME DE CONTROL ESPECÍFICO N° 032-2023-2-0331-SCE

SERVICIO DE CONTROL ESPECÍFICO A HECHOS CON PRESUNTA IRREGULARIDAD MUNICIPALIDAD DISTRITAL DE HUACLLÁN PROVINCIA DE AIJA, ÁNCASH

"EJECUCIÓN DE LA OBRA: CREACIÓN DEL SISTEMA DE DISPOSICIÓN DE EXCRETAS CON UNIDAD BÁSICA DE SANEAMIENTO (UBS) EN LAS LOCALIDADES DE SHUNQUI Y SAN ISIDRO EN EL DISTRITO DE HUACLLÁN, PROVINCIA DE AIJA – ÁNCASH"

PERÍODO: 19 DE AGOSTO DE 2022 AL 27 DE DICIEMBRE DE 2022

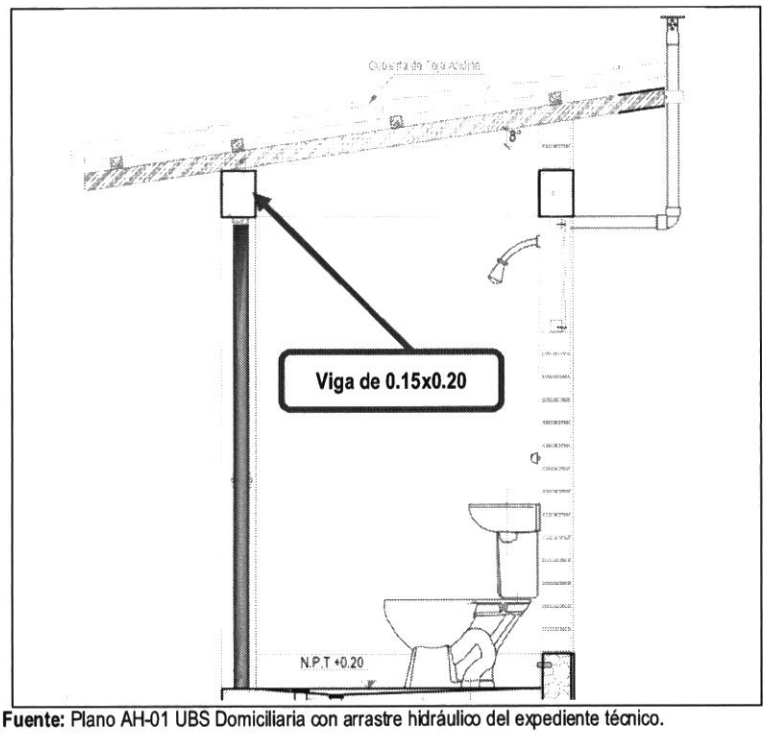
IMAGEN N° 2
EN EL PLANO SE OBSERVA DESCRIPCIÓN Y LA FIGURA DE TEJA ANDINA EN TECHO, SIN EMBARGO, EN EL ANÁLISIS DE PRECIOS UNITARIOS SE ESPECIFICA CALAMINA

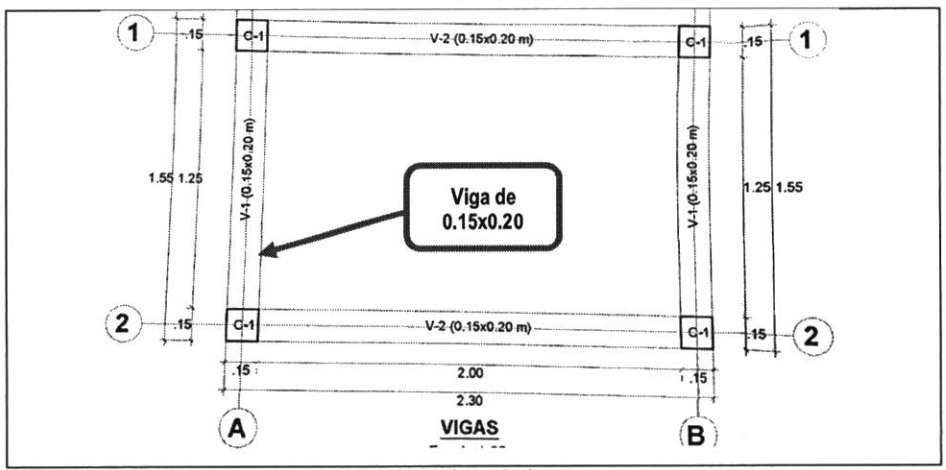
- En el plano UBS-01 Arquitectura / Estructura, se evidenció la presencia de vigas de 0.15x0.20 metros de sección que unen a las 4 columnas como se muestra en la imagen n.° 3; de igual forma, en el plano AH-01 UBS Domiciliaria con arrastre hidráulico, se consideró la viga citada que a la vez hace de dintel de la puerta y ventana, como se muestra en la imagen n.° 2; sin embargo, en el capítulo 9 Presupuesto de obra, no se consideró vigas de 0.15x0.20 metros; por lo tanto, las vigas de 0.15x0.20 metros se encuentran especificados pero no presupuestados.

IMAGEN N° 3
EN EL PLANO SE CONSIDERÓ VIGAS DE 0.15x0.20 METROS DE SECCIÓN, SIN EMBARGO, NO SE PRESUPUESTÓ

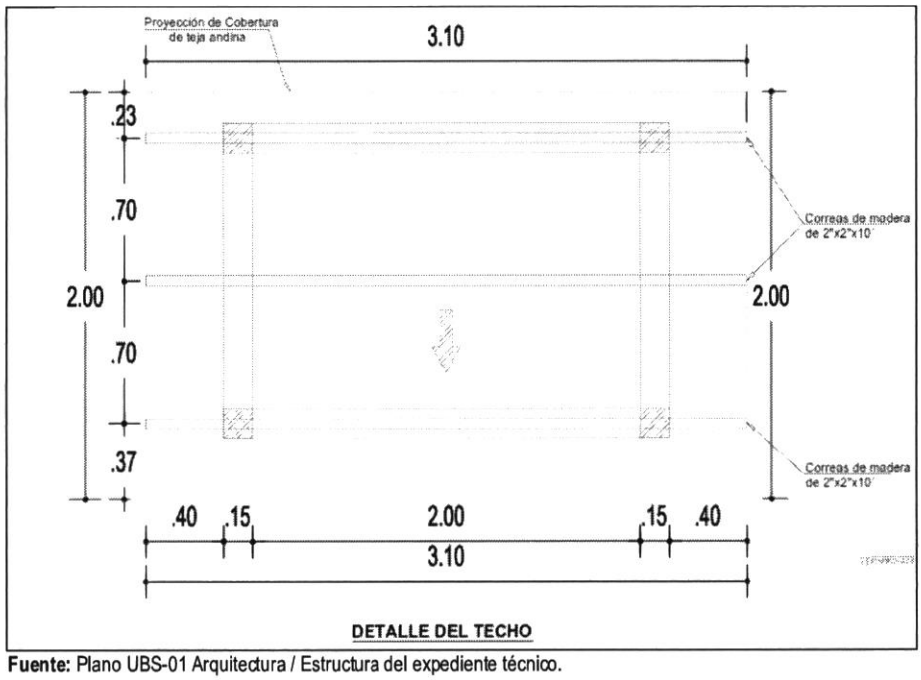
- En el plano UBS-01 Arquitectura / Estructura, se especifica las características del techo, el cual tiene 3 correas de madera de 10 pies de longitud, como se muestra en la imagen n.° 4; sin embargo, en el capítulo 9 Presupuesto de obra, solo se ha considerado vigas de madera de 8 pies de longitud.

IMAGEN N° 4
EN EL PLANO SE CONSIDERÓ CORREAS DE 10 PIES, SIN EMBARGO, EN EL PRESUPUESTÓ SE CONSIDERÓ CORREAS DE 8 PIES

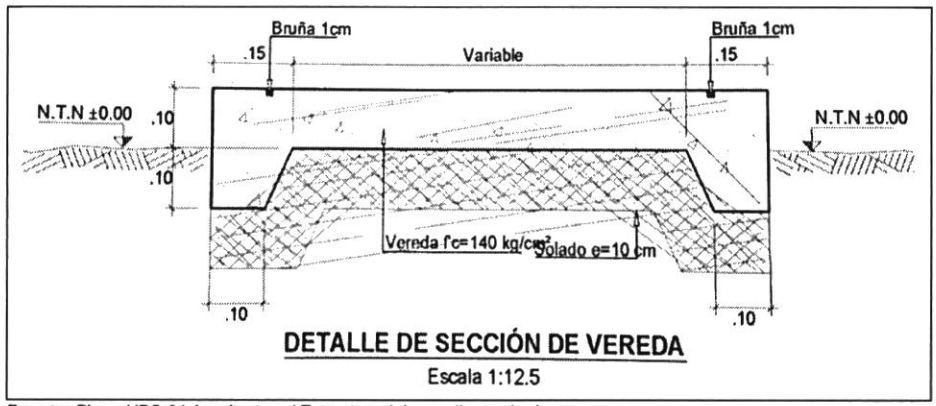
IMAGEN N° 5
EN EL PLANO SE CONSIDERÓ VEREDAS, SIN EMBARGO, NO SE PRESUPUESTÓ

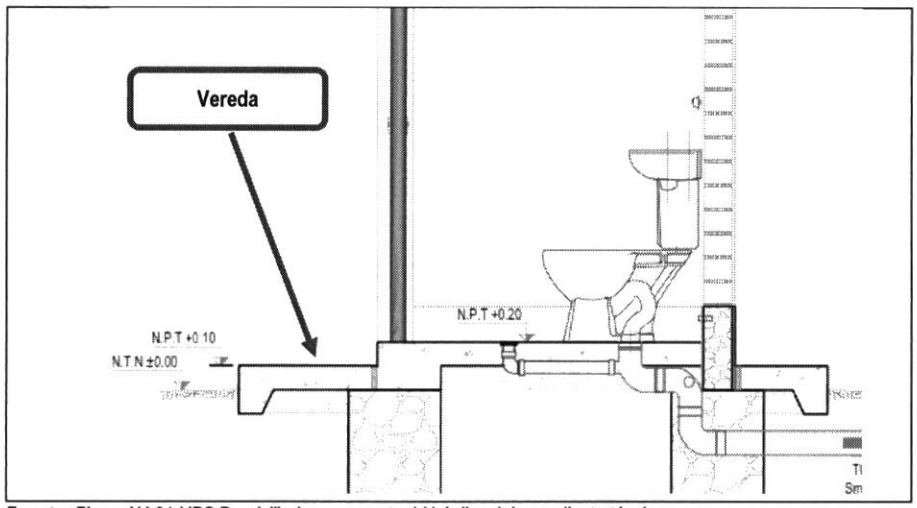
IMAGEN N° 6
EN EL PLANO SE CONSIDERÓ VEREDAS, SIN EMBARGO, NO SE PRESUPUESTÓ

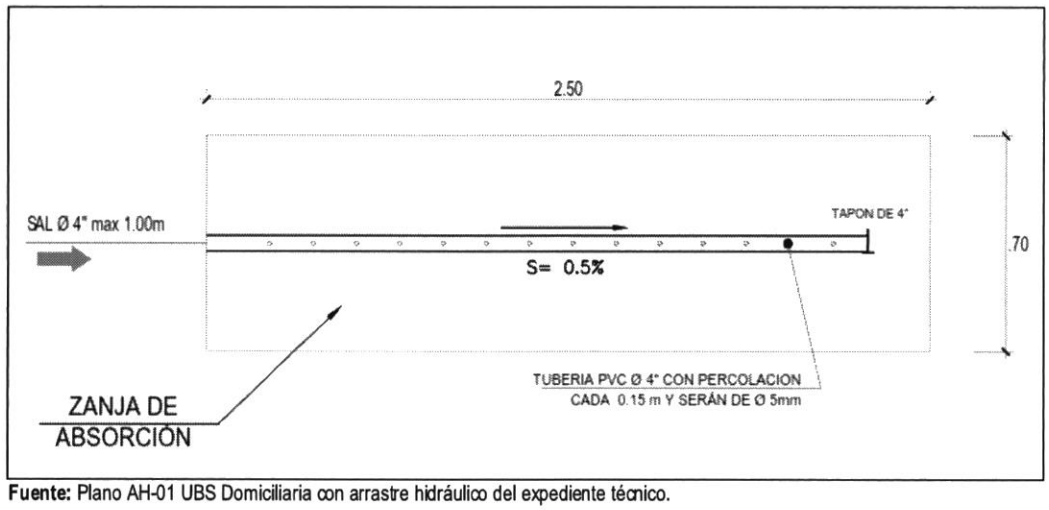
IMAGEN N° 7
EN EL PLANO ESPECIFICA UNA ZANJA DE ABSORCIÓN DE 2.50 METROS DE LARGO, SIN EMBARGO, SE HA PRESUPUESTADO SOLO 1.05 METROS DE TUBERÍA

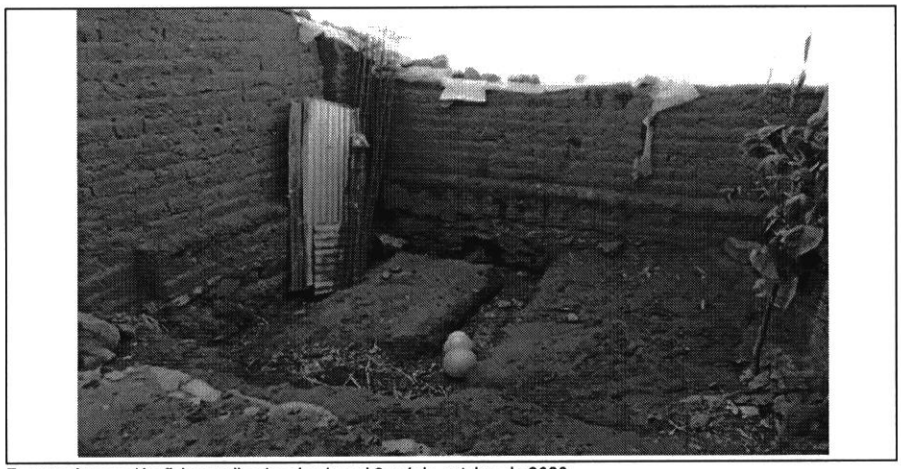
C 1. Partidas valorizadas con metrados no ejecutados.

- El titulo 02.01.01.03 CONCRETO SIMPLE, está compuesta por las partidas ENCOFRADO Y DESENCOFRADO NORMAL; CONCRETO EN CIMIENTOS C:H 1:10+30% PG; y CONCRETO EN SOBRECIMIENTOS C:H 1:8+25% PM; los cuales fueron valorizados con un avance físico acumulado de 100%; sin embargo, durante la inspección de campo efectuada se identificó que en las viviendas de los beneficiarios Sacarías Medrano Rosas (7) y Homero Santiago Gargate Norabuena (12), no se ejecutó el cimiento, ni el sobrecimiento de concreto, como se muestra en las fotografías n.°s 1 y 2; en ese sentido, los avances físicos de las subpartidas citadas serían 83.33%, como se detalla en el anexo n.° 1 (Metrado reportado Vs. evidenciado) y el cuadro n.° 67.

FOTOGRAFÍA N° 1
SE EVIDENCIA QUE NO SE EJECUTÓ CIMIENTO DE CONCRETO NI ACEROS PARA LAS COLUMNAS; SIN EMBARGO, FUERON VALORIZADOS AL 100% (BENEFICIARIO SACARÍAS MEDRANO ROSAS)

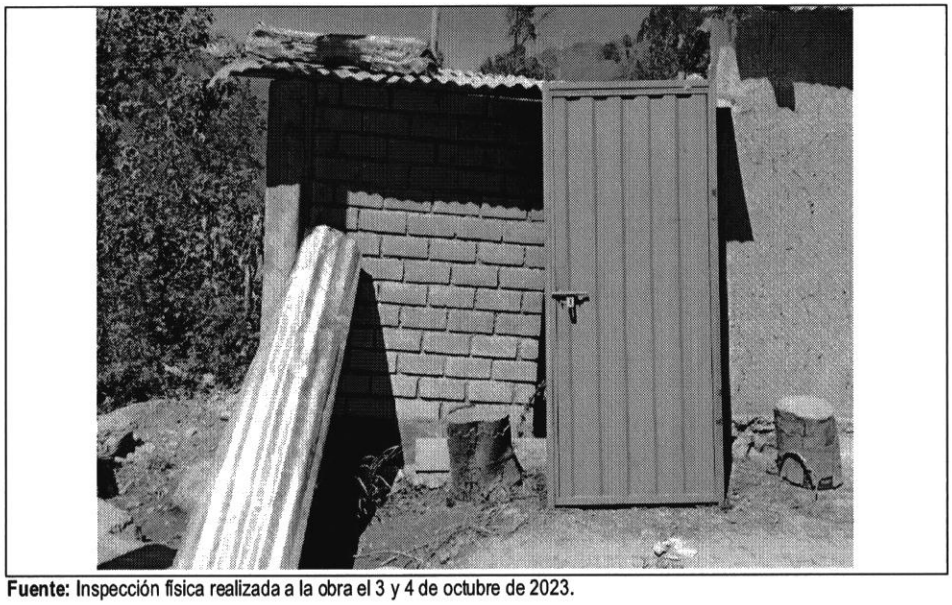
- Según el plano USB-01 Arquitectura – Estructura, la pared frontal de las casetas deberían tener 2.33 metros de altura; sin embargo, en la inspección física se ha evidenciado que las paredes y columnas frontales de las cacetas de los beneficiarios: 1. Gretel Rosales Espinoza, 2. Walberto Elías Rosales Espinoza, 3 Dolora Hermelinda Albornoz Chávez, 4. Valente Simeón Albornoz Osorio, 5. Federico Cárdenas León Uribe, y 6. Alejandrina Albornoz Bautista, solo tienen 1.78, 1.74, 2.10, 2.00, 2.00, 1.80, metros de altura respectivamente, incumpliendo las especificaciones del expediente técnico, faltado ejecutar 0.55, 0.59, 0.23, 0.33, 0.33 y 0.53 metros de altura de pared y columna.

Similarmente, según el plano USB-01 Arquitectura – Estructura, la pared posterior de las casetas debería tener 2.67 metros de altura; sin embargo, en la inspección física se ha evidenciado que las paredes y columnas posteriores de las cacetas de los beneficiarios: 1. Gretel Rosales Espinoza, 2. Walberto Elías Rosales Espinoza, 4. Valente Simeón Albornoz Osorio, y 5. Federico Cárdenas León Uribe, solo tienen 1.97, 1.96, 2.15, y 2.15, metros de altura respectivamente, incumpliendo las especificaciones del expediente técnico, faltado ejecutar 0.70, 0.71, 0.52 y 0.52 metros de altura de pared y columna respectivamente.

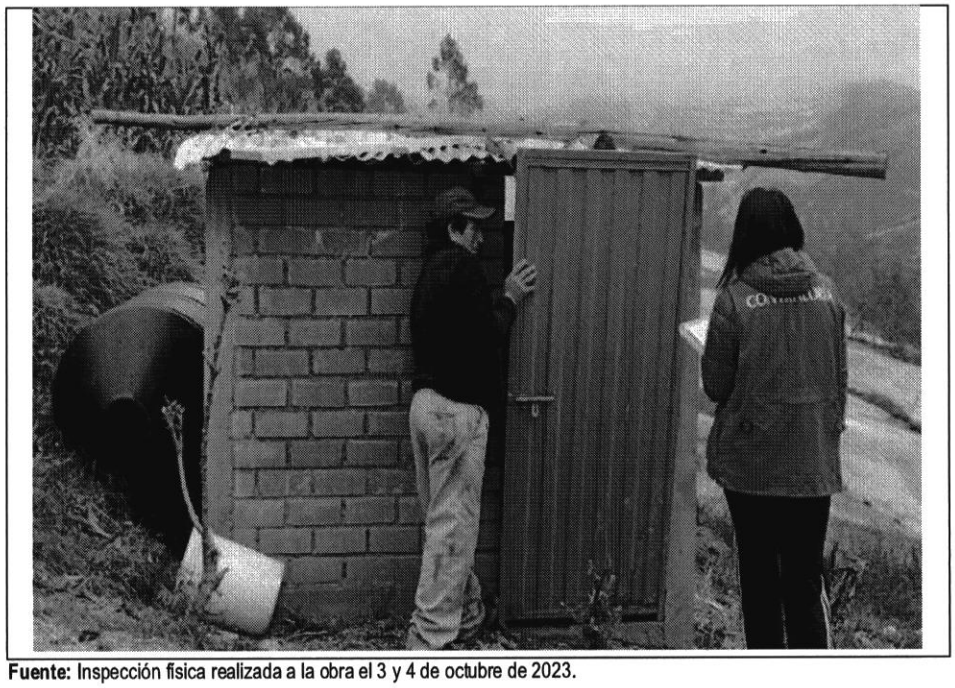
FOTOGRAFÍA N° 5
LA CASETA FUE TECHADA ANTES DE TENER LA ALTURA ESPECÍFICA EN EL EXPEDIENTE TÉCNICO (BENEFICIARIO GRETEL ROSALES ESPINOZA)

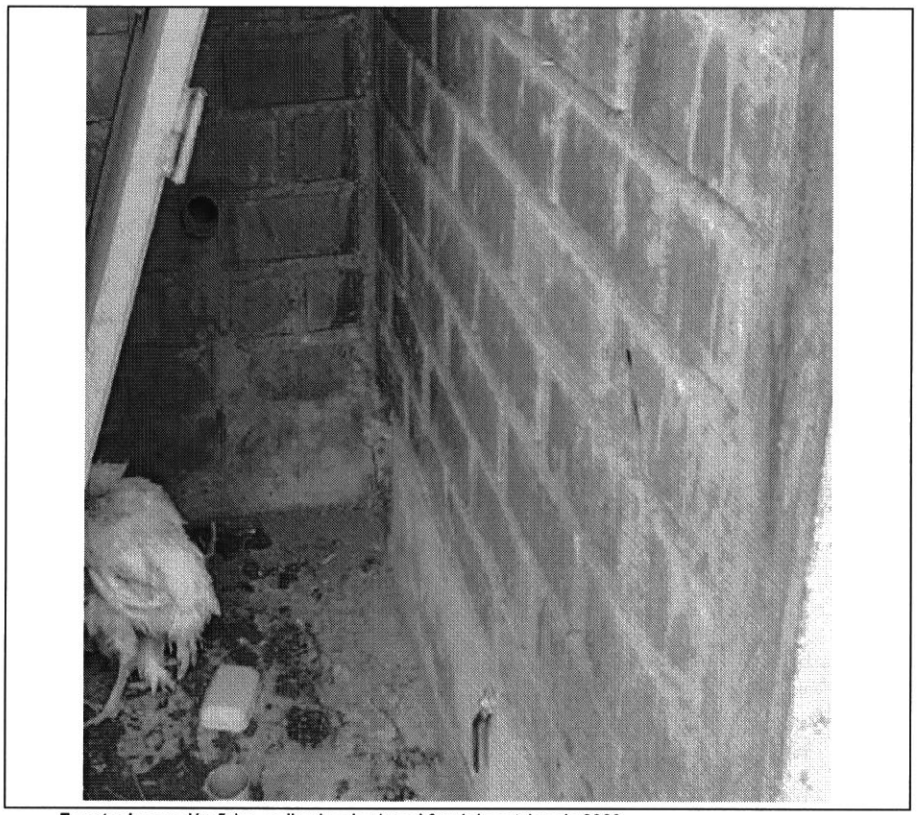
- El plano DISE-01 Sanitarias – Eléctricas, y el análisis de precios unitarios de las partidas 02.01.01.12.01.06 VÁLVULA COMPUERTA DE 1/2" y 02.01.01.12.01.08 SUMINISTRO E INSTALACIÓN DE CAJA MADERA EMPOTRADA PARA VÁLVULA DE 25X25; especifican que la válvula de control para el sistema de agua potable debe estar en una caja de madera y con uniones universales para poder cambiarlos cuando se deterioran por desgaste u otro; sin embargo, en la inspección física se ha evidenciado que en las casetas de los beneficiarios: 1. Gretel Rosales Espinoza y 2. Walberto Elías Rosales Espinoza, las válvulas compuertas fueron empotrados en la pared y sin uniones universales, incumpliendo las especiaciones del expediente técnico, y en caso de deterioro se tendrá que cortar la pared y los tubos, como se muestra en las fotografías n.°s 6 y 7; además, en casetas de los beneficiarios: 4. Valente Simeón Albornoz Osorio, y 5. Federico Cárdenas León Uribe, las cuales ya cuentan con las 4 paredes y techo no se habrían colocado las válvulas citadas.

FOTOGRAFÍA N° 6
LA VÁLVULA COMPUERTA NO TIENE UNIONES UNIVERSALES PARA SU CAMBIO Y FUE EMPOTRADO A LA PARED (BENEFICIARIO 1. GRETEL ROSALES ESPINOZA)

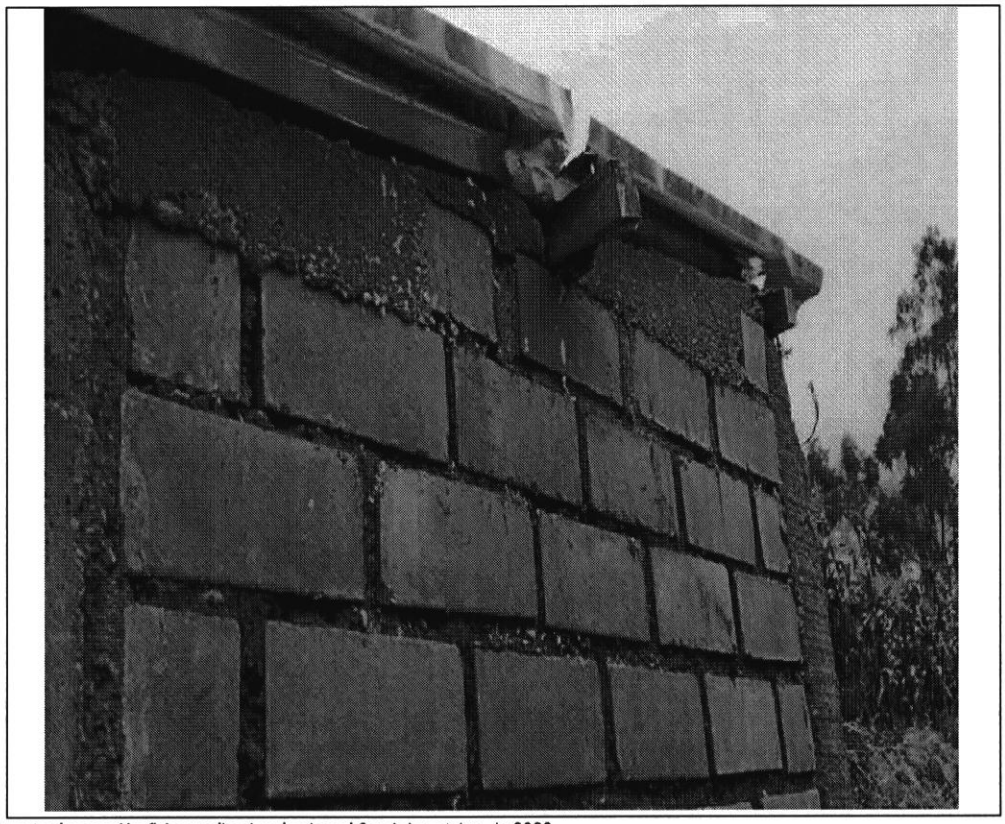
- El plano UBS-01 Arquitectura / Estructura; especifica que el techo debe tener 3.10 metros de largo por 2.64 metros de ancho; sin embargo, en la inspección física se ha evidenciado que en las casetas techadas los cuales pertenecen a los beneficiarios: 1. Gretel Rosales Espinoza, 2. Walberto Elías Rosales Espinoza, 4. Valente Simeón Albornoz Osorio, y 5. Federico Cárdenas León Uribe, solo tienen 2.49 metros de largo por 2.00 metros de ancho; 2.52 metros de largo por 2.00 metros de ancho; 2.61 metros de largo por 2.00 metros de ancho; y 2.56 metros de largo por 2.00 metros de ancho; incumpliendo las especificaciones del expediente técnico, faltado ejecutar 0.61 metros de largo por 0.64 metros de ancho; 0.58 metros de largo por 0.64 metros de ancho; 0.49 metros de ancho por 0.64 metros de ancho; y 0.54 metros de largo por 0.64 metros de ancho; respectivamente, como se muestran en las fotografías n.°s 6 y 7; además, las correas según el plano citado deberían tener 10 pies de largo, sen embargo solo fueron colocados de 8 pies.

En ese sentido, la cobertura tiene menor área de lo proyectado consecuentemente los voladizos del techo tienen menor dimensión, generando que las goteras caigan sobre las veredas y salpiquen a las paredes y la puerta deteriorándoles, y mojando a quienes transiten o se estén en la vereda; además, protegerán en menor medida a la caseta de las lluvias inclinadas.

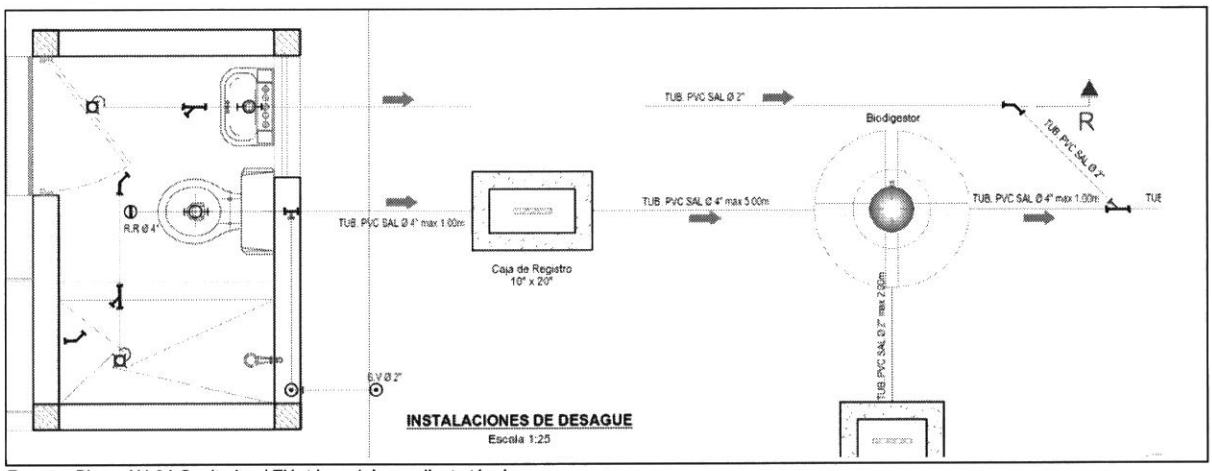
- Los planos ISDI-01 Detalle Isométrico, DISE-01 Sanitarias / Eléctricas y AH-01 Sanitarias / Eléctricas; especifican que las aguas servidas de la ducha y el lavatorio deben evacuarse de manera independiente al del inodoro, debiendo ir directamente a la zanja de absorción, sin ingresar al biodigestor; sin embargo, en la inspección física se ha evidenciado en la casetas que aún no tienen el piso de concreto, y que corresponde a los beneficiarios: 3. Dolora Hermelinda Albornoz Chávez, y 8. Silvia Medrano García, que la que las instalaciones de desagüe del lavatorio, la ducha y el inodoro se han unido, incumpliendo las especificaciones técnicas, como se muestran en las fotografía n.° 11; situación que afectaría el comportamiento hidráulico y de destilación del sistema de desagüe.

IMAGEN N° 25
LAS INSTALACIONES DE DESAGÜE DEL LAVATORIO Y LA DUCHA SON INDEPENDIENTES AL DEL INODORO

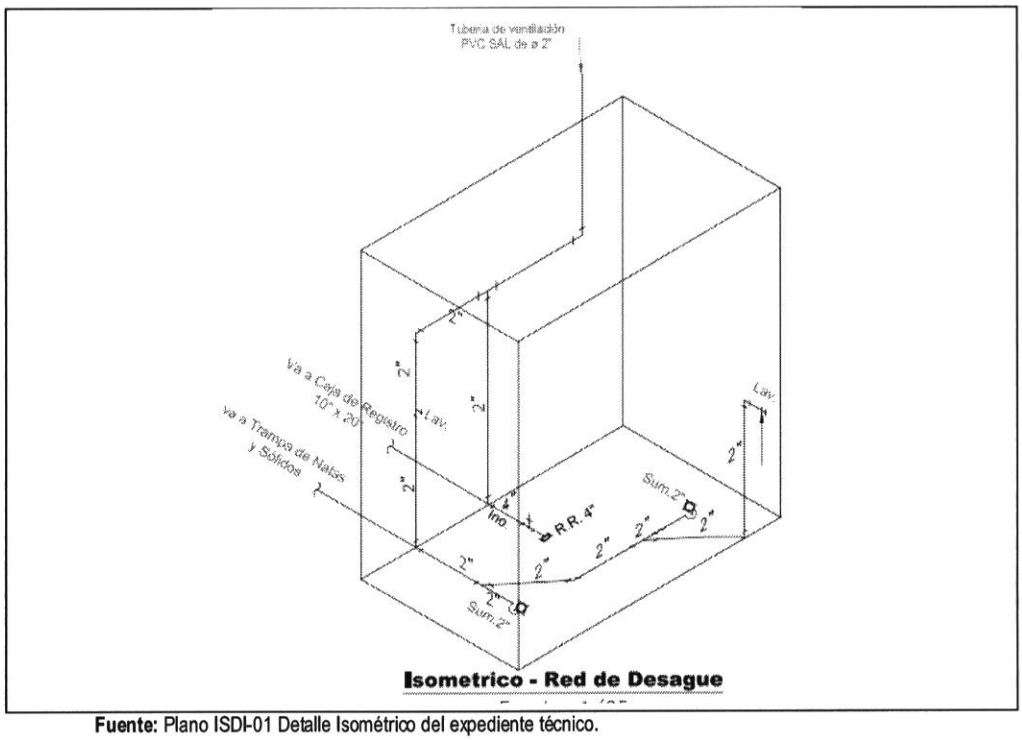
IMAGEN N° 26
ISOMÉTRICO DE LA RED DE DESAGÜE

Sanitarias / Eléctricas, el sistema de desagüe del inodoro tiene un registro roscado de 4 pulgadas, para limpiar el sistema cuando lo requiera; sin embargo, en la inspección física se ha evidenciado que ninguno de los pisos de las casetas se evidencia este componente, incumpliendo las especificaciones del expediente técnico, como se muestra en la fotografía n.° 12; situación que afectaría el mantenimiento del sistema de desagüe.

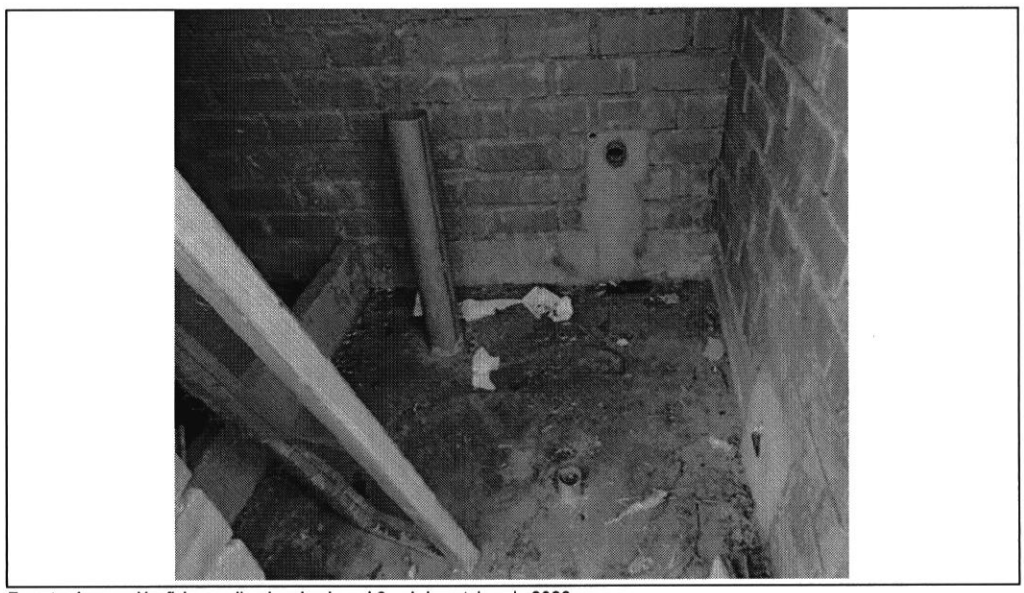
FOTOGRAFÍA N° 12
NO SE EVIDENCIA LA INSTALACIÓN DEL REGISTRO ROSCADO DE 4 PULGADAS (BENEFICIARIO 2. WALBERTO ELÍAS ROSALES ESPINOZA)

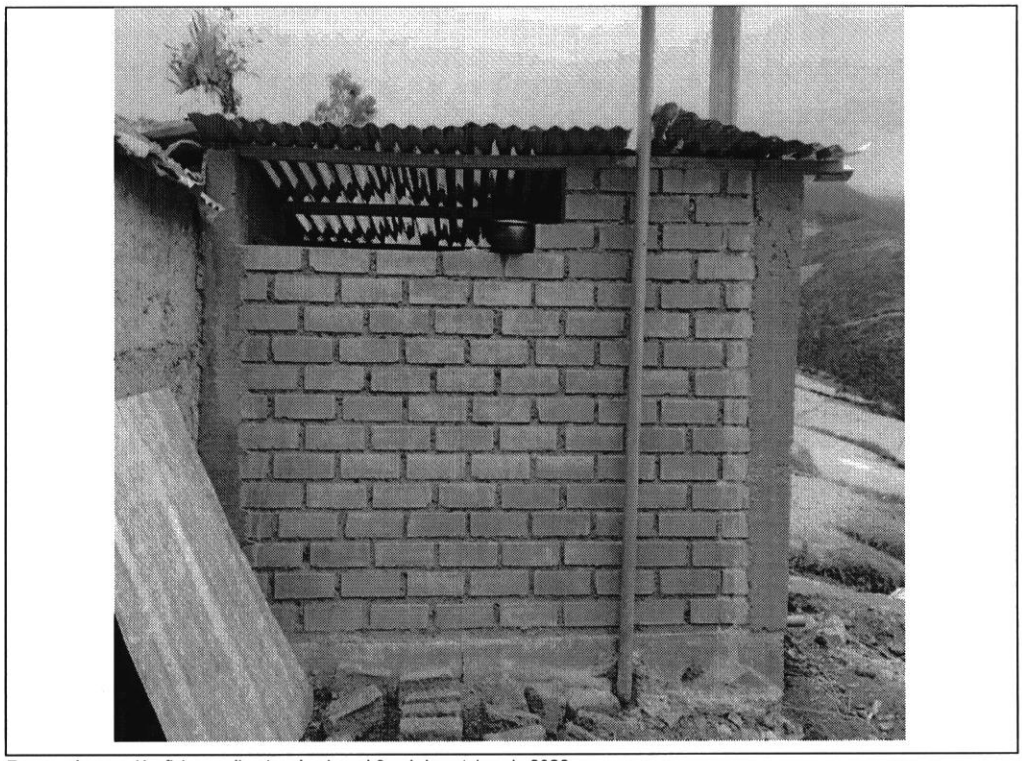
- Los planos ISDI-01 Detalle Isométrico, DISE-01 Sanitarias / Eléctricas y AH-01 Sanitarias / Eléctricas; especifican las características del sistema de ventilación, el cual a través de la pared conecta por la parte superior a los sistemas de desagüe del lavatorio e inodoro a fin de facilitar la ventilación; sin embargo, en la inspección física se ha evidenciado en la casetas del beneficiarios: 1. Gretel Rosales Espinoza, el tubo de ventilación sale del piso, incluso rompe el techo, y en las demás casetas no se evidencia que se haya ejecutado el sistema de ventilación pese a que se adquirió sus materiales, incumpliendo las especificaciones técnicas, como se muestran en las fotografía n.° 13; cabe especificar, que un sistema de saneamiento con biodigestor requiere de un sistema de ventilación para eliminar los gases provenientes del proceso de digestión biológica, de acuerdo al manual de instalación Biodigestor, versión 2016 1.0, publicado en https://rotoplas.com.mx/agroindustria/rtp_resources/library/Manual-de-Instalacion-Biodigestor-Rotoplas.pdf, el cual especifica:

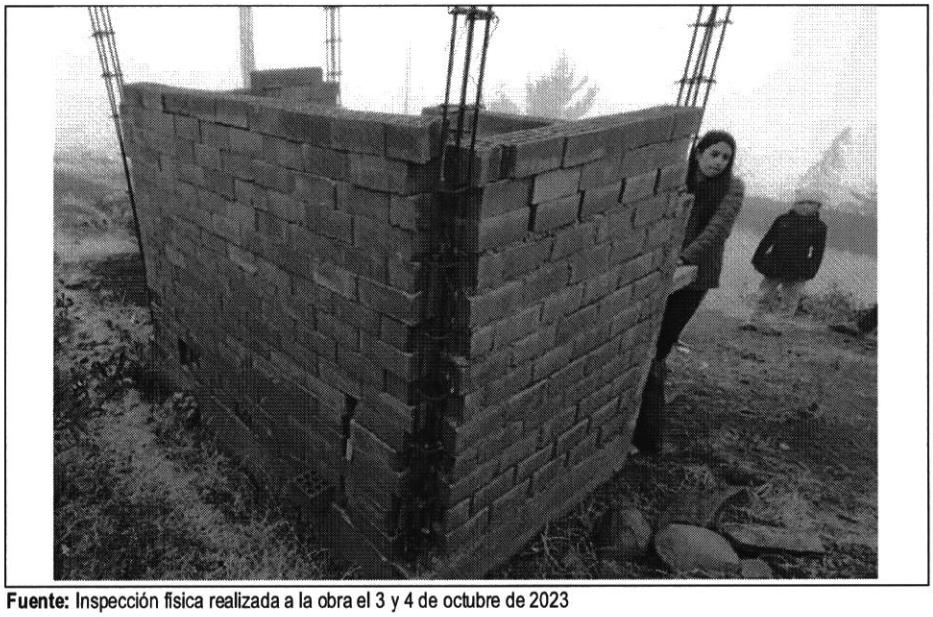
FOTOGRAFÍA N° 15
HORMIGÓN CONTAMINADO CON HIERBAS Y RAMAS DE EUCALIPTO
(BENEFICIARIO 10. SILVIA MEDRANO GARCÍA)

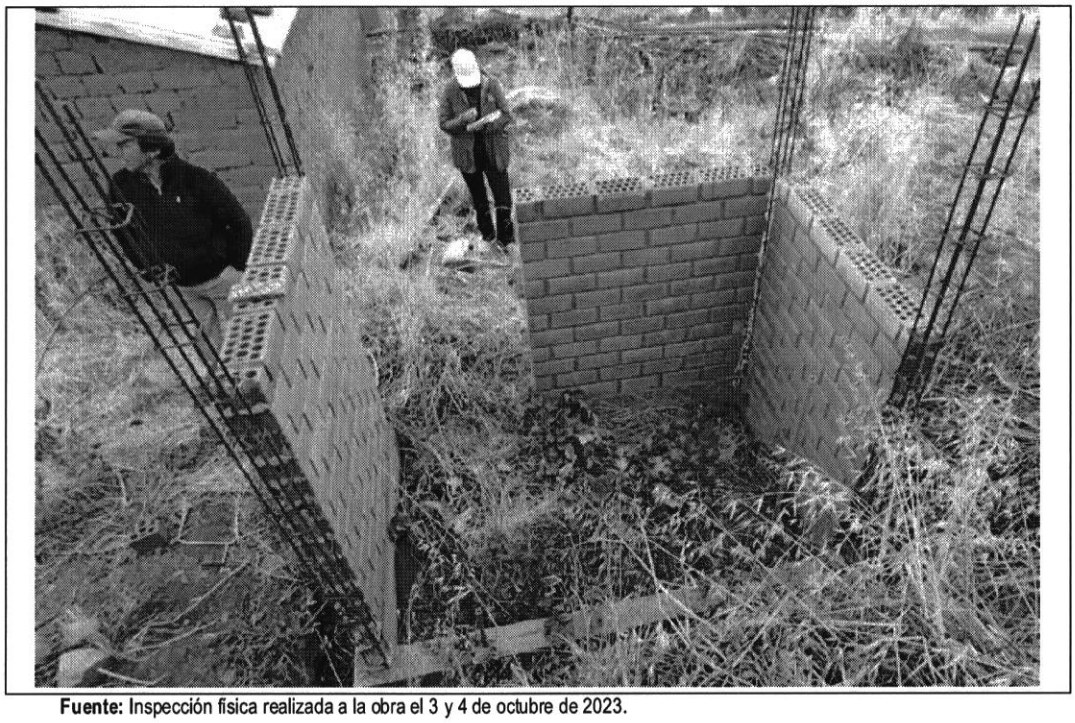
FOTOGRAFÍA N° 17
LOS ACEROS DE LAS COLUMNAS NO ESTA DISTRIBUIDO DE ACUERDO A LO ESPECIFICADO, ENTRE OTROS, INOPERATIVO - BENEFICIARIO 10. LUCÍA EDITA CAMONES ALBORNOZ

10	Lucía Edita Camones Albornoz	28.60	Los aceros de las columnas no están distribuidos de acuerdo a lo especificado, la excavación para el biodigestor está pegado al camino de herradura, entre otros
11	Damaceno Demecio León Solís	28.38	Los aceros de las columnas no están distribuidos de acuerdo a lo especificado, no se evidencia sistema de ventilación, entre otros
12	Homero Santiago Gargate Norabuena	6.36	Solo se evidencia excavación para la cimentación de la caseta, el cual se está rellenando con hierbas, deterioro de agregados, entre otros.
