INFORME DE CONTROL ESPECÍFICO
N° 050-2024-2-0338-SCE

SERVICIO DE CONTROL ESPECÍFICO A HECHOS CON PRESUNTA IRREGULARIDAD
MUNICIPALIDAD DISTRITAL DE PONTÓ
PONTÓ, HUARI, ÁNCASH

"EJECUCIÓN CONTRACTUAL DEL SERVICIO: MANTENIMIENTO DEL CERCO PERIMÉTRICO DE LA ANTENA PARABÓLICA DE LA LOCALIDAD DE PONTÓ, DISTRITO DE PONTÓ - HUARI - ÁNCASH"

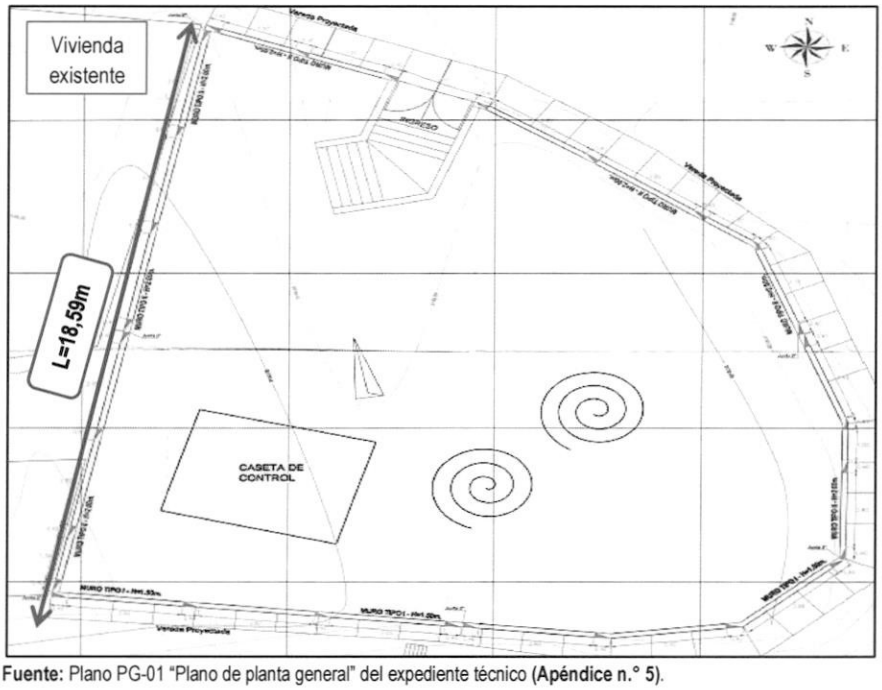
Imagen n.° 1
Muro de Contención ubicado al lado oeste de la zona del Servicio colindante con una vivienda existente

En el plano PG-01 "Plano de planta general" del expediente técnico **(Apéndice n.° 5)**, se identificó la existencia de muros de contención tipo II con una altura de 2,00m; perimetrales a las antenas parabólicas, cuya longitud total es 18,59m. Al respecto, dicho Muro de Contención se ubica al lado oeste de la zona del Servicio, colindante con una vivienda existente, conforme se muestra a continuación:

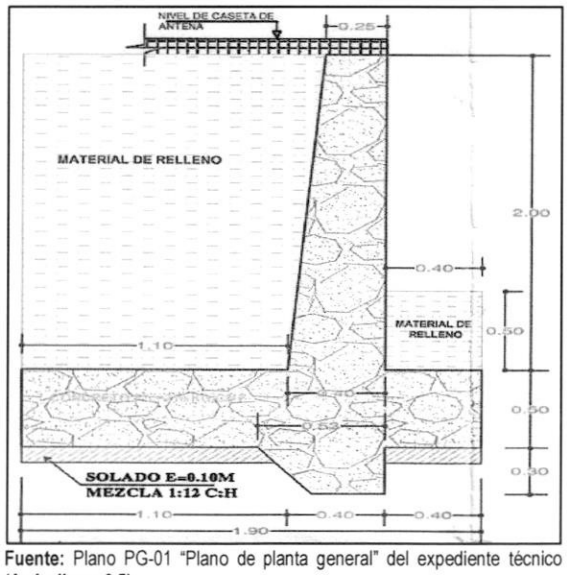
Imagen n.° 2
Muro de contención tipo II - (H=2,00m)

Asimismo, el detalle del Muro de Contención indica que tiene una altura de pantalla de 2,00m, base[11] de zapata de 1,90m, talón de 0,40m y pie (talón dorsal[12]) de 1,10m, tal como se muestra a continuación:

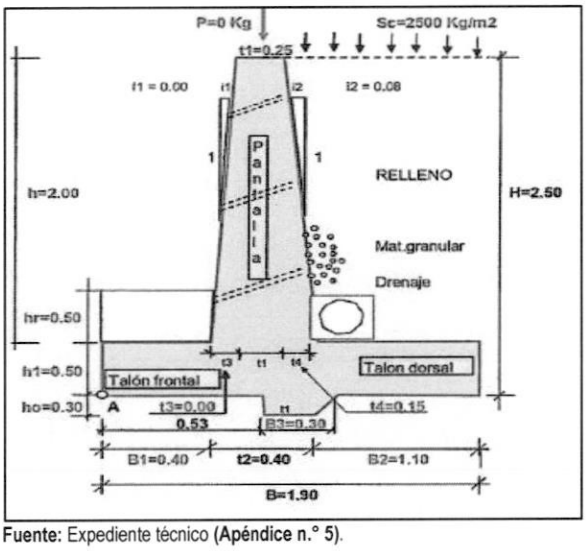
Imagen n.° 3
Dimensionamiento del muro de contención tipo II - (H=2,00m)

Se precisa que, dichas dimensiones son concordantes con lo establecido en el numeral 3 de las metas del Servicio correspondiente a la memoria descriptiva contenida en el expediente técnico **(Apéndice n.° 5)**; así como en el ítem 4.1. Diseño y cálculo estructural del mismo expediente técnico **(Apéndice n.° 5)**, tal como puede verse en la siguiente imagen:

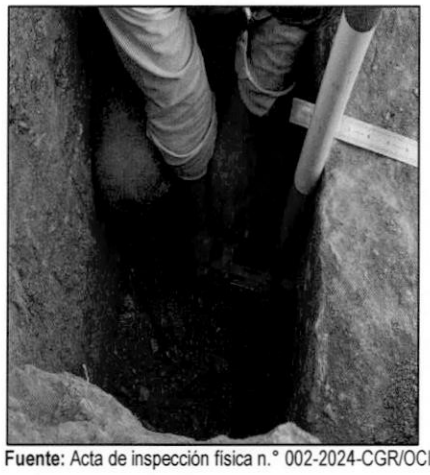
Fotografía n.° 4
Medición de la altura del muro de contención en M-01

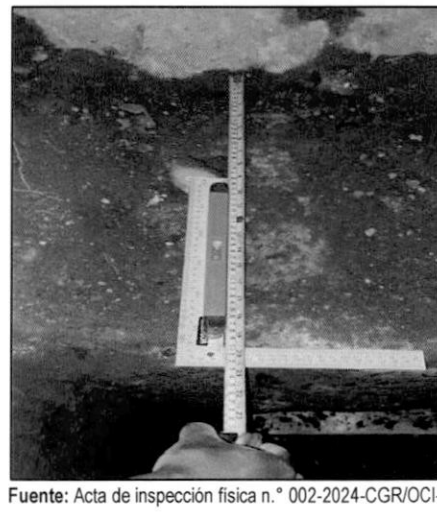
Fotografía n.° 6
Medición de la altura de la zapata obteniendo 0,50m

Asimismo, se identificó la altura total en la zapata obteniéndose 0,50m; es decir, se dejó de ejecutar 0,10m de la altura de zapata en el Muro de Contención ubicado en la colindante con una vivienda existente, pues de acuerdo al plano PG-01 "Plano de planta general" del expediente técnico **(Apéndice n.° 5)** se estableció una altura total de 0,60m, entre solado y zapata.

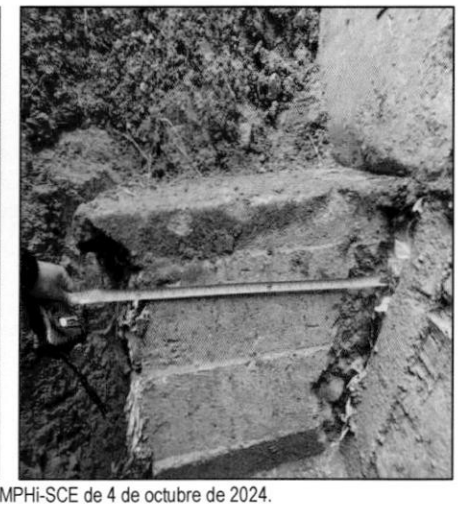
En el punto M-02 donde se realizó dos (2) calicatas, una ($M\text{-}02_T$) para determinar la dimensión del talón de la zapata y otra ($M\text{-}02_P$) para determinar la dimensión del pie de la zapata, se obtuvo como resultado 0,50m y 0,60m, respectivamente; asimismo, se realizó la medición del ancho del muro de concreto, a través de un lloradero ubicado a la altura de la excavación obteniendo como resultado 0,40m; por lo tanto, se obtuvo una **base** total de la zapata del muro de contención en M-02 de **1,50m**; además, respecto a la medición realizada a la pantalla de dicho Muro de Contención tomada desde la superficie de la zapata hasta el inicio del muro de albañilería se obtuvo **2,70m**, tal como se muestra a continuación:

Fotografía n.° 7
Medición del talón de la zapata en la sección M-02

Fotografía n.° 8
Medición del pie de la zapata en la sección M-02

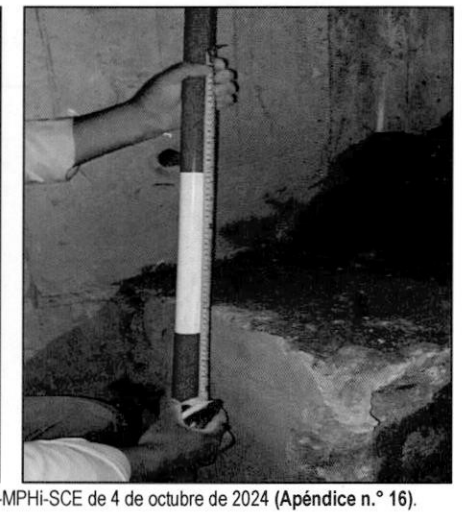
Fotografía n.° 9
Vista de la altura del muro de contención en M-02

Fotografía n.° 10
Medición del lloradero a la altura de la excavación

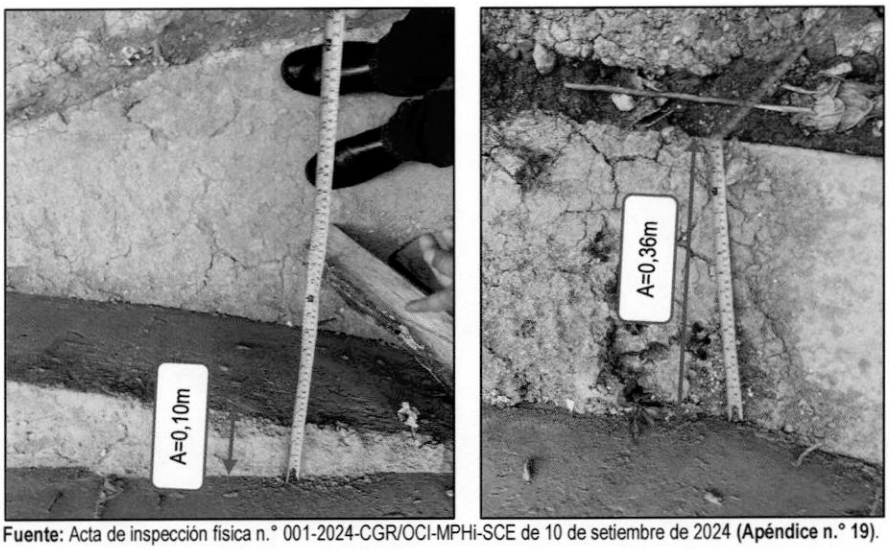
Cabe precisar que, en el mencionado punto M-02, se observó en el primer paño del Muro de Contención, una zapata cuyo talón presenta forma triangular; toda vez, que dicha medida se va incrementando desde los 0,00m en el vértice de inicio hasta los 0,36m al finalizar; tal como se muestra a continuación:

Fotografía n.°S 13 y 14
Medición de la base de la zapata en el primer paño del muro

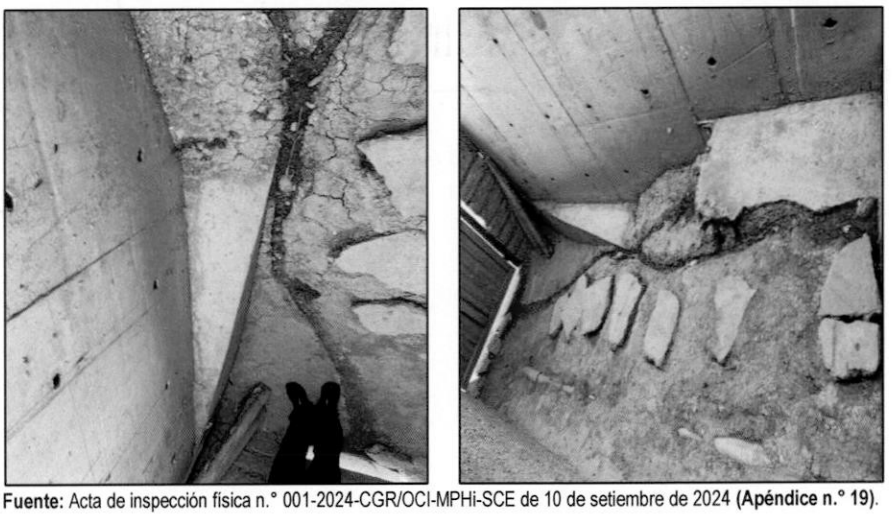
Fotografía n.°S 15 y 16
Base del primer paño con forma triangular

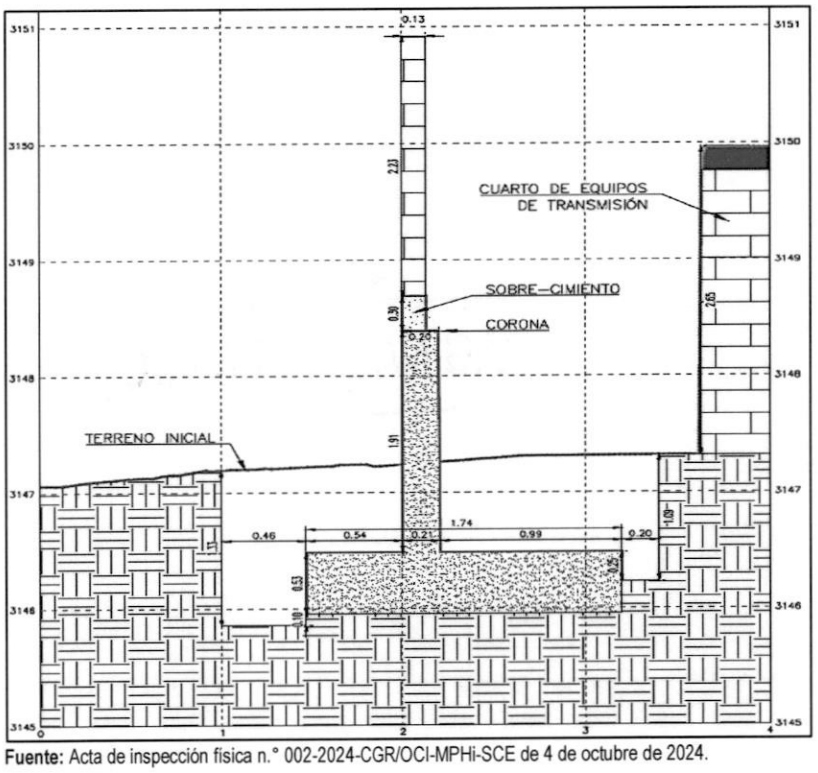
Con la finalidad de corroborar las dimensiones, se realizó el levantamiento topográfico en el talón de la zapata (M-01$_T$) y en el pie de la zapata (M-01$_P$), obteniendo la sección transversal del muro M-01 con las dimensiones de base de la zapata de 1,74m, altura de la pantalla del Muro de Contención de 2,21m; incluyendo las alturas de la viga de cimentación y sobrecimiento, y altura de la zapata de 0,53m, conforme se muestra a continuación:

Imagen n.° 5
Sección del Muro de Contención (M-01) ubicado en el tramo colindante una vivienda existente

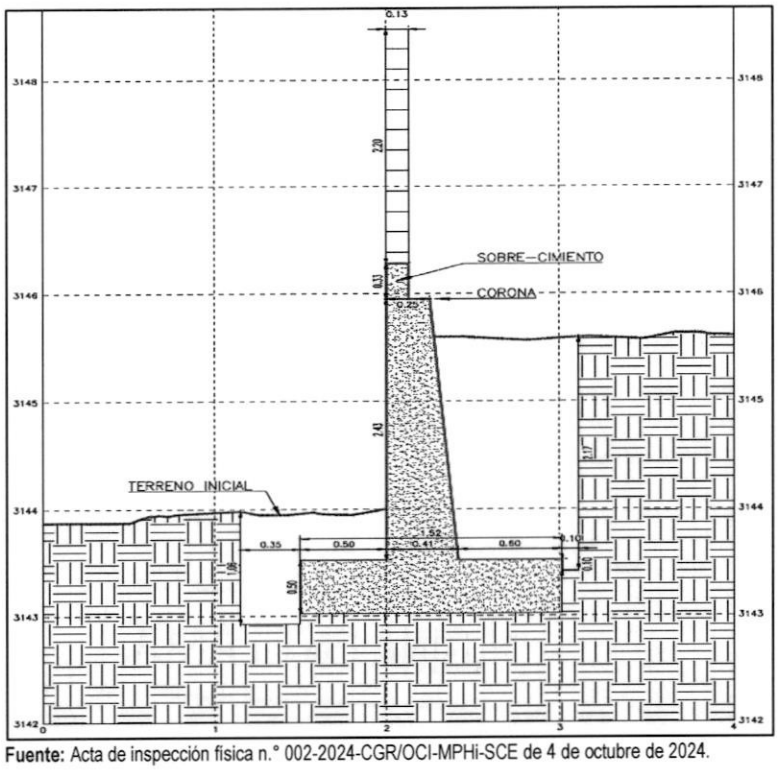
Imagen n.° 6
Sección del Muro de Contención (M-02) ubicado en el tramo colindante una vivienda existente

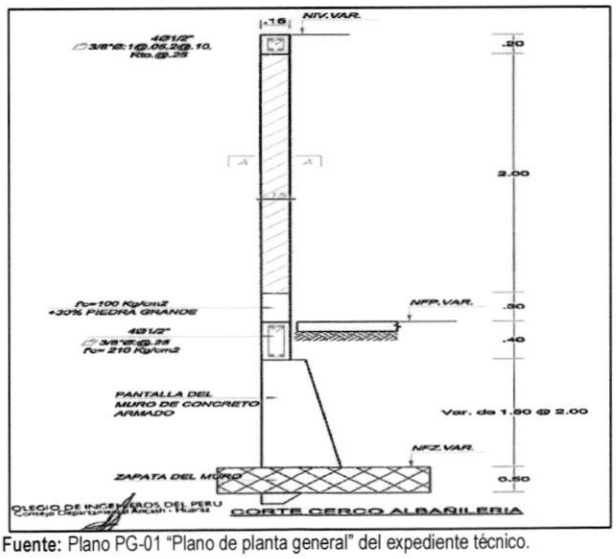
Imagen n.° 10
Detalle de la sección transversal del cerco perimétrico y muro de contención

En la constatación física del Servicio realizada por la Comisión de Control y la Entidad, se verificó que el perímetro de la infraestructura construida tiene menor longitud que la establecida en el expediente técnico, por lo que, se evidencia que se ejecutaron menores metrados de muro de contención y cerco perimétrico en una longitud de 4,34m, de cada componente, conforme se expone a continuación:

En el plano PG-01 "Plano de planta general" del expediente técnico **(Apéndice n.° 5)**, se muestra que se proyectó, como protección de las antenas parabólicas y caseta de comunicaciones, la construcción de muros de contención con sus respectivos cercos perimétricos de albañilería, los mismos que presentaban vigas de cimentación y sobrecimiento, con sus correspondientes acabados, conforme se muestra a continuación:

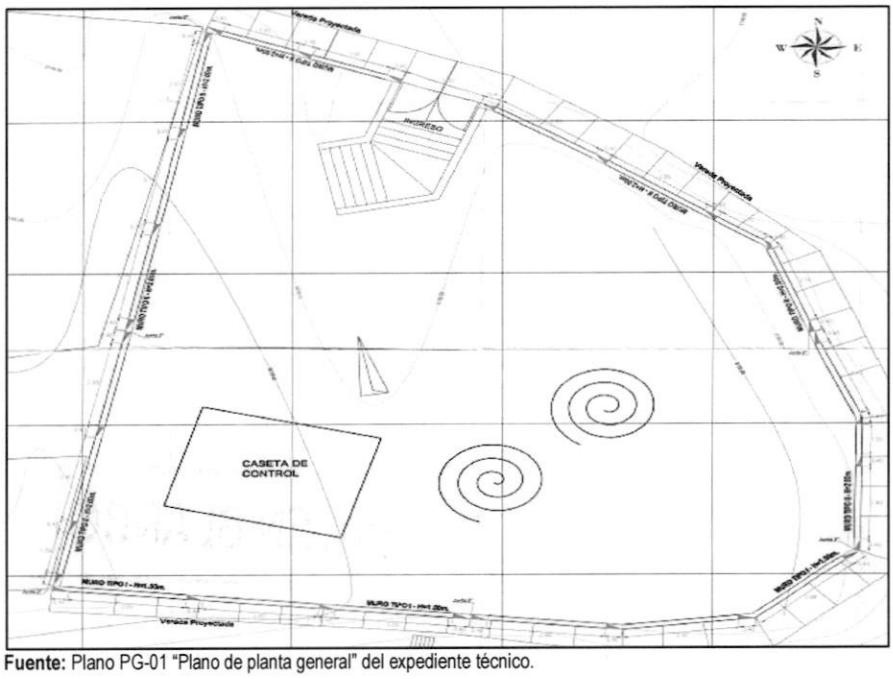
Imagen n.° 11
Distribución de la longitud del muro de contención y cerco perimétrico

Al respecto, en dicho plano PG-01 se identificó que el perímetro total del muro de contención tiene una longitud de 62,55m; dicho perímetro está compuesto por un muro de contención tipo I[25] de 20,08m y otro de tipo II[26] de 42,47m; además, encima de él, existe un cerco de albañilería, el cuál, tiene una longitud total de 64,55m[27], conforme se muestra a continuación:

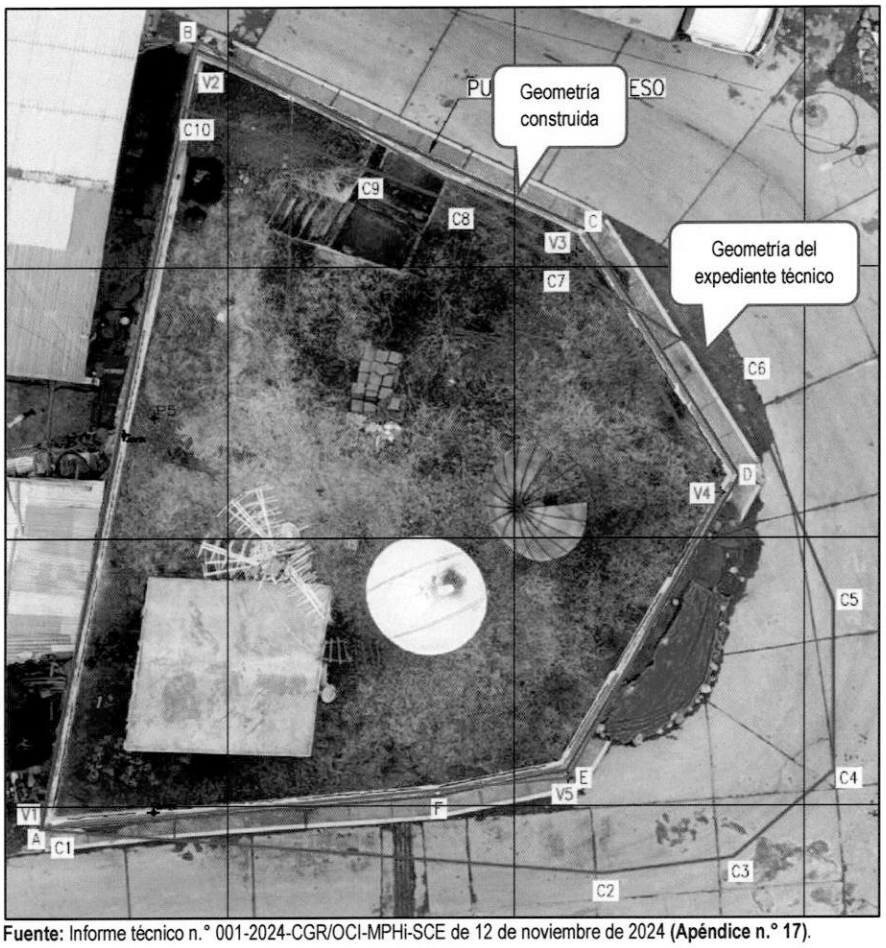
Imagen n.° 13
Superposición de lo establecido en el expediente técnico y lo ejecutado

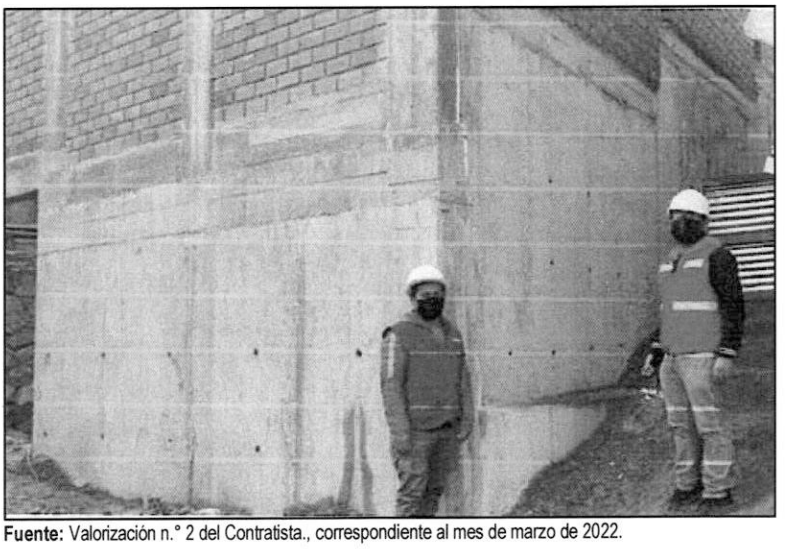
Al respecto, se valorizó al 100% la partida 03.04.01. Tarrajeo en muros exteriores C:A 1:5 E=1.5CM del componente "**03. Muro de contención**" y las partidas 04.04. Revoques y revestimientos del componente "**04. Cerco perimétrico**" establecidos en el expediente técnico; no obstante, durante la inspección se observó la falta de tarrajeo en la superficie del muro de concreto y cerco perimétrico ubicado en el tramo colindante a una vivienda existente, este hecho fue verificable en la valorización n.° 2 del Contratista **(Apéndice n.° 14)**; toda vez que, adjuntó en el numeral 3.22. Fotografías de partidas ejecutadas con presencia del residente, la construcción del muro de concreto y el cerco perimétrico en dicho tramo, tal como se muestra a continuación:

Imagen n.° 15
Muro de Contención y Cerco Perimétrico construido en el tramo colindante a una vivienda existente sin tarrajeo y revoques respectivamente

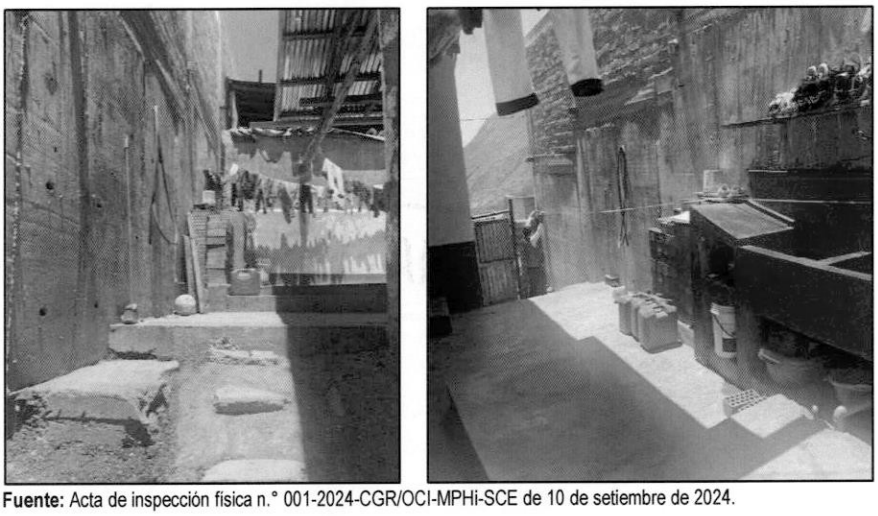
Además, durante la inspección física realizada por la comisión de control al Servicio, se encontró que los metrados correspondientes a las partidas de pintura del componente "**03. Muro de contención**" y "**04. Cerco perimétrico**", no se ejecutaron en su totalidad; toda vez que, no se observó la pintura en la superficie exterior del Muro de Contención y el Cerco Perimétrico ubicados en el tramo colindante con una vivienda existente; tal como se muestra a continuación:

Fotografías n.°s 21 y 22
Falta de pintura en muros exteriores ubicados en el tramo colindante con una vivienda existente

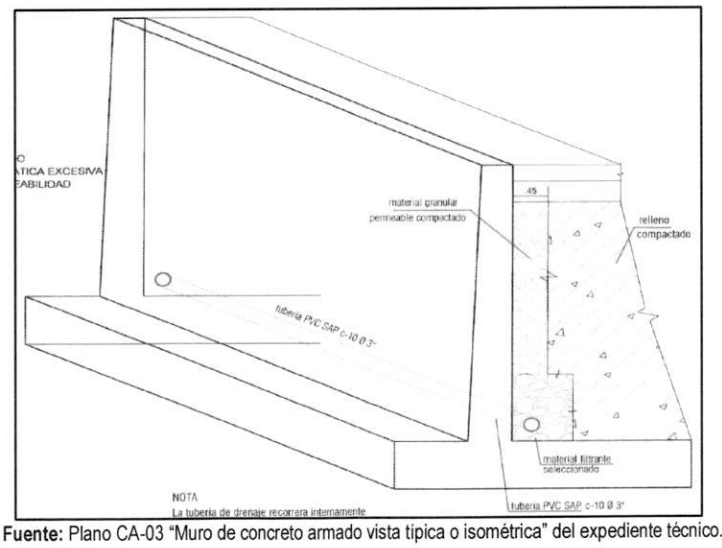
Imagen n.° 16
Sección típica del muro de contención

En el expediente técnico se estableció la partida 03.06.02. Tubería PVC SAO D=3" del componente "**03. Muro de contención**", detallado en el plano CA-03 "Muro de concreto armado vista típica o isométrica"; que consistía en la instalación de una tubería pesada de clase 10 de 3" de diámetro, de manera longitudinal y perforada, en la zona del pie de la zapata contiguo a la pantalla del muro de contención, la misma que debería cubrirse con "material granular permeable compactado" a manera de relleno; además, se estableció colocar una cama de apoyo de la tubería perforada denominado "material filtrante seleccionado", todo ello debería estar confinado con un relleno compactado, conforme se muestra a continuación:

Sobre el particular, es preciso recalcar que, en las excavaciones realizadas no se encontró el sistema de drenaje longitudinal en los Muros de Contención, consistentes en tubería perforada, que debió colocarse en la parte inferior de la pantalla de dicho muro, así como, material de filtro colocado como parte del relleno compactado; por lo que, además de incumplir con lo establecido en el expediente técnico, se incumplió con lo establecido en el numeral 39.13.8 del artículo 39 de la Norma E.050 Suelos y Cimentaciones del Reglamento Nacional de Edificaciones, en el que señala:

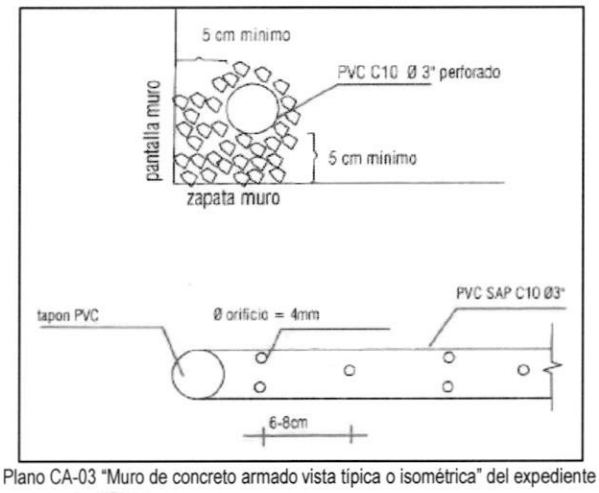
Imagen n.° 17
Detalle de la tubería de drenaje

Aunado a ello, en el plano "CA-03 Muro de concreto armado vista típica o isométrica" del expediente técnico **(Apéndice n.° 5)**, se consignó el detalle de la tubería de drenaje, estableciéndola como tubería PVC clase 10 de 3" de diámetro, perforado con orificios de 4,00mm de diámetro y separados entre sí por 6,00cm a 8,00cm, conforme se muestra a continuación:

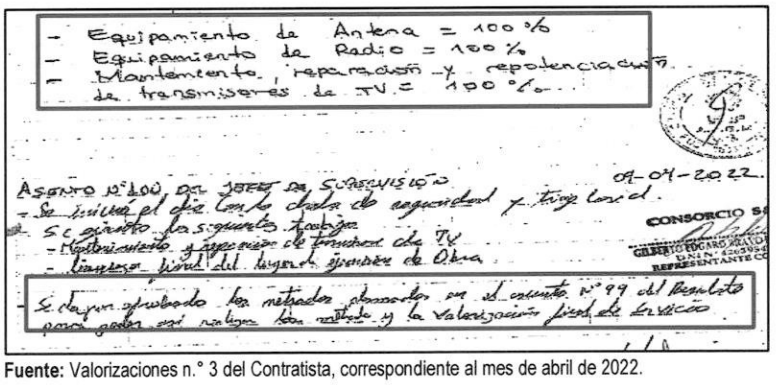
Imagen n.° 18
Asientos n.°S 99 y 100 de la ejecución del componente "06. Equipamiento y mantenimiento"

Sobre el particular, de la revisión a la valorización n.° 3 **(Apéndice n.° 15)** se identificó en el cuaderno del Servicio, el asiento n.° 99 de 9 de abril de 2022 **(Apéndice n.° 32)**, de Victorio Johny Guerrero Dextre, residente, en el cual dejaba constancia, que se ejecutó el componente "06. Equipamiento y mantenimiento" al 100%; asimismo, mediante asiento n.° 100 de 9 de abril de 2022 **(Apéndice n.° 32)**, de Carlos Enrique Mayuri Corrales, jefe de supervisión del Servicio, aprobaba los metrados señalados por el residente, conforme se muestra a continuación:

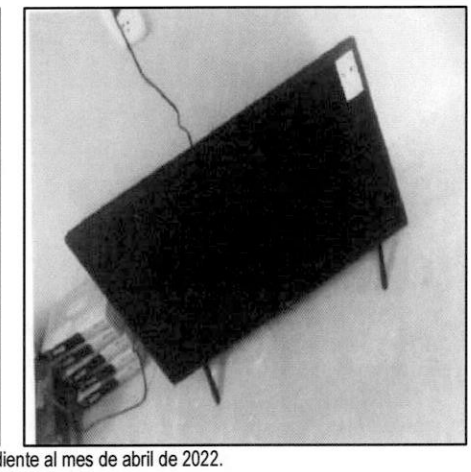
Imágenes n.°S 19 y 20
Equipamiento que se habría entregado en el interior de la caseta de control

Asimismo, en la misma valorización n.° 3 **(Apéndice n.° 15)** del Contratista, en el ítem 3.22. Fotografía de partidas ejecutadas, donde participa el residente del servicio, se observa equipamiento que habrían suministrado en el interior de la caseta de control, tales como televisor y transmisor de FM; asimismo, muestran el equipamiento que habrían suministrado en el ambiente de la Radio de la Entidad, conforme se observa a continuación:

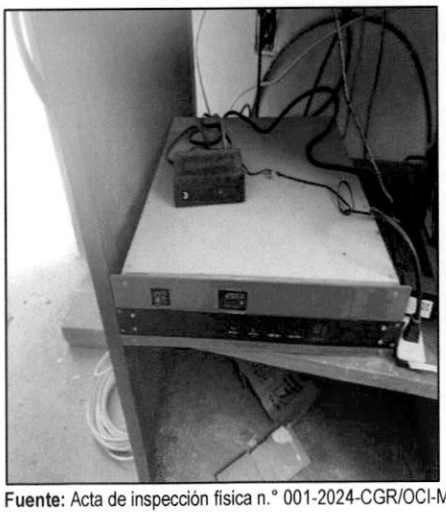
Sin embargo, mediante acta de inspección física n.° 001-2024-CGR/OCI-MPHi-SCE de 10 de setiembre de 2024 **(Apéndice n.° 19)**, la comisión de control constató que prácticamente todo el equipamiento existente en el interior de la caseta de control corresponde a bienes de fechas anteriores al Servicio, ello evidenciado por el estado de conservación y la información de los rótulos del inventario realizado por la Entidad; además, se constató la existencia de un televisor y un transmisor, señalados en las vistas fotográficas de la valorización n.° 3 **(Apéndice n.° 15)**, en estado de conservación regular y sin rótulos de inventario; sin embargo, no coincide el número de serie comunicado por Ayrton José Grados Mejía, consultor encargado de la supervisión del Servicio, tal como se muestra a continuación:

Fotografía n.° 27
Transmisor sin rótulo de inventariado ni número de serie mostrado en las fotografías de la valorización n.° 3

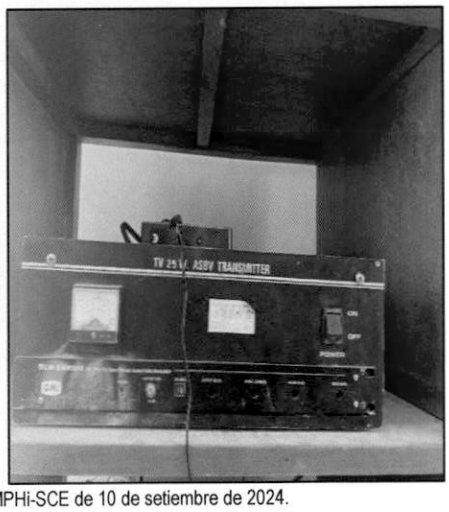
Fotografía n.° 28
Transmisor con rótulo de inventariado entre 2013 y 2018
