INFORME DE CONTROL ESPECÍFICO
N° 004-2024-2-0345-SCE

EJECUCIÓN CONTRACTUAL DE LA OBRA: "CREACIÓN DEL COMPLEJO TURÍSTICO MUNICIPAL AGUAS TERMALES DEL SECTOR RUPAJ DEL DISTRITO DE HUAYLLABAMBA, PROVINCIA DE SIHUAS, DEPARTAMENTO DE ANCASH CUI 2441463"

PERÍODO: 12 DE OCTUBRE DE 2022 AL 14 DE SETIEMBRE DE 2023

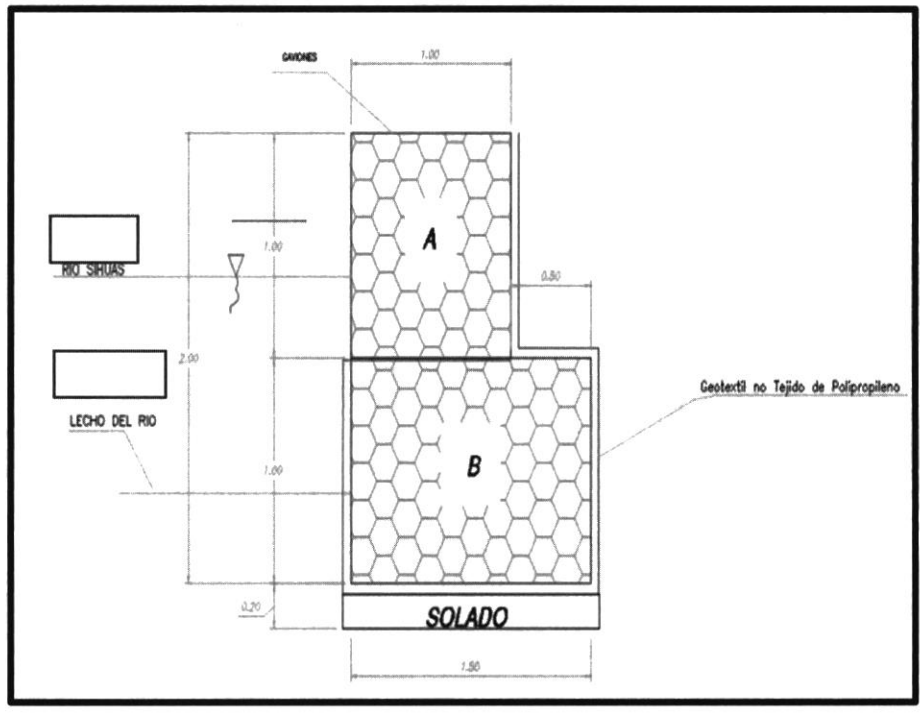
FIGURA N° 1
SECCIÓN TIPICA DE MURO DE GAVIONES

De la fotografía precedente se evidencia que, la colocación de gaviones tipo A y B no se realizó de acuerdo con lo establecido en el plano A-05: Plano de distribución: Defensa ribereña. Este plano señala que los paneles que limitan con el lecho del río se proyectan de forma vertical y que la parte escalonada del gavión conecta con el terreno del complejo turístico, como se muestra a continuación:

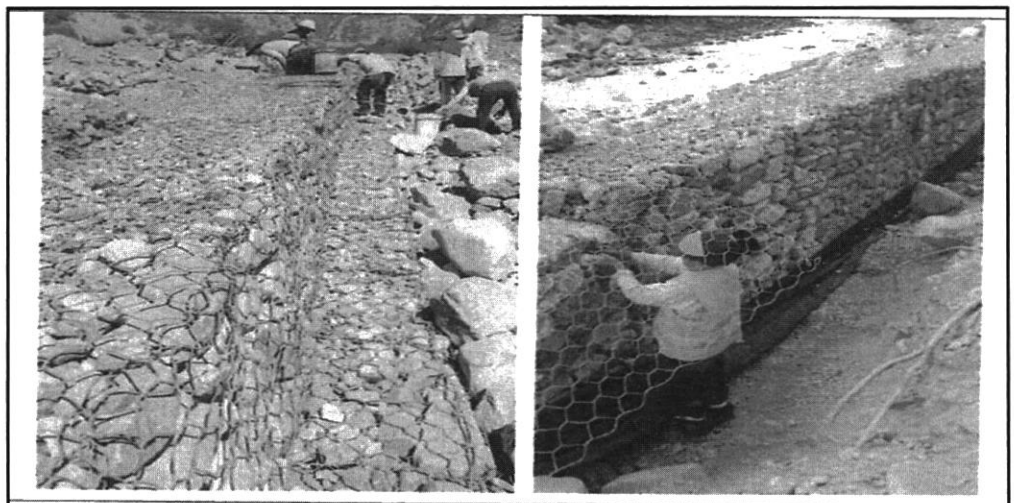
FIGURA N° 4
FOTOGRAFÍAS 12 Y 13 DEL PANEL FOTOGRÁFICO DEL INFORME DE SUPERVISIÓN NDEL MES DE OCTUBRE DE 2022

Esto también, se evidenció en panel fotográfico del informe mensual de supervisión n.° 1, correspondiente al periodo del mes de octubre de 2022, presentado a la Entidad mediante Carta n.° 041-2022-ING.JMPC de 14 de noviembre de 2022 **(Apéndice n.° 11),** en el cual Jhossepp Macarren Palomino Castro, supervisor de obra, mediante fotografías n° 12 y 13, presenta el proceso constructivo de los gaviones, evidenciándose que la parte escalonada se dispuso hacia el lecho del río, mientras que la parte vertical del gavión hacia el terreno del complejo turístico.

Foto.12 y 13 – SUMINISTRO, INSTALACION, ARMADO Y RELLENO DE GAVIONES TIPO A Y B RESPECTIVAMENTE

Dicho cambio en el sentido de los gaviones tipo caja no fue mencionado por Jhossepp Macarren Palomino Castro, supervisor de obra, en las descripciones del proceso constructivo en los asientos de cuaderno de obra, según una revisión efectuada a ello; tampoco fue mencionado en el informe de valorización n.° 1, ni en el informe mensual de supervisión n.° 1, ambos correspondientes al periodo de octubre de 2022. Tampoco se encontró un análisis técnico, consulta al proyectista, u opinión de la Entidad, respecto a este cambio.

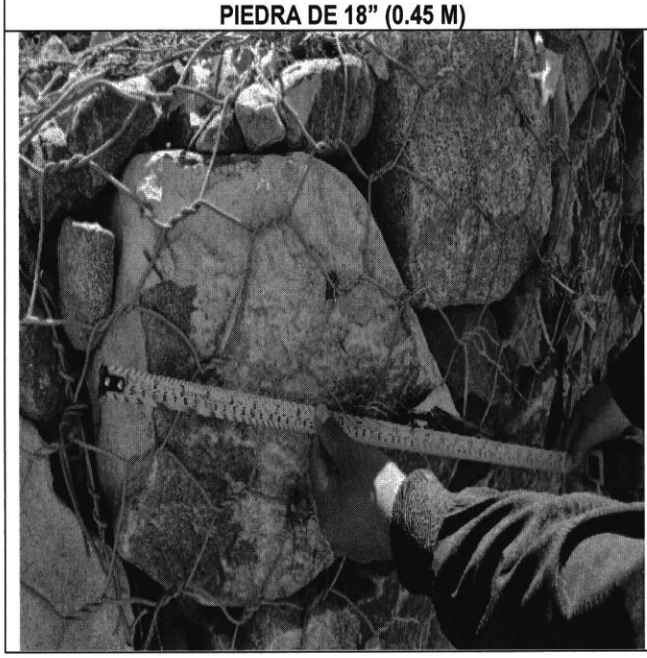
Presencia de piedra menuda, de tamaño menor a 10 cm que es el ancho de la malla hexagonal.

Así también, se observó la abundante presencia de piedras de considerable tamaño, llegando a alcanzar hasta las 26" de diámetro, distribuidas de manera heterogénea en toda la longitud de los gaviones.

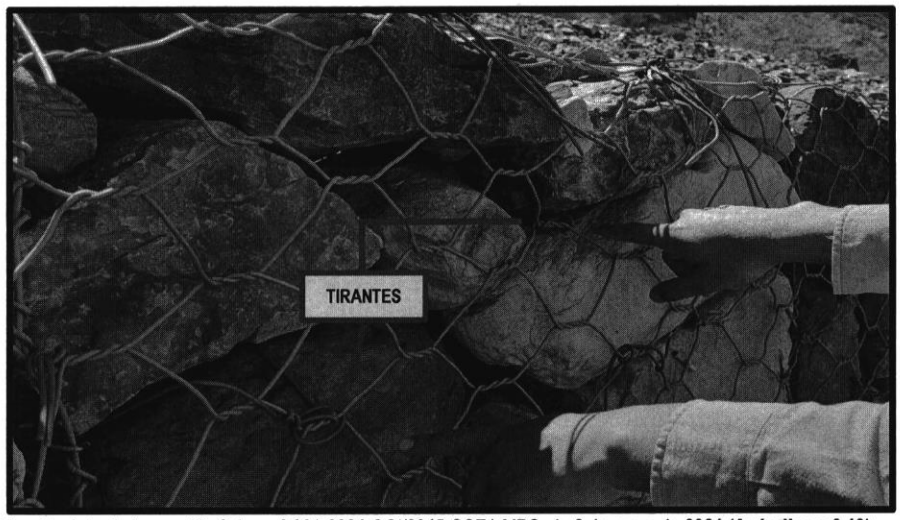
FOTOGRAFIA N° 16
TRAMO QUE SOLO PRESENTA DOS TIRANTES CERCA A LA TAPA DEL GAVIÓN

Respecto a la colocación de tirantes horizontales, se constató la existencia de estos, sin embargo, se evidencia que existen tramos que no presentan dichos tirantes y otros tramos donde los tirantes instalados son insuficientes. Así también, se evidenció tirantes colocados muy cerca a la tapa del gavión.

Debe mencionarse que, los tirantes que se han colocado en la obra constan de un alambre con recubrimiento plastificado atado a un lado del hexágono de la malla.

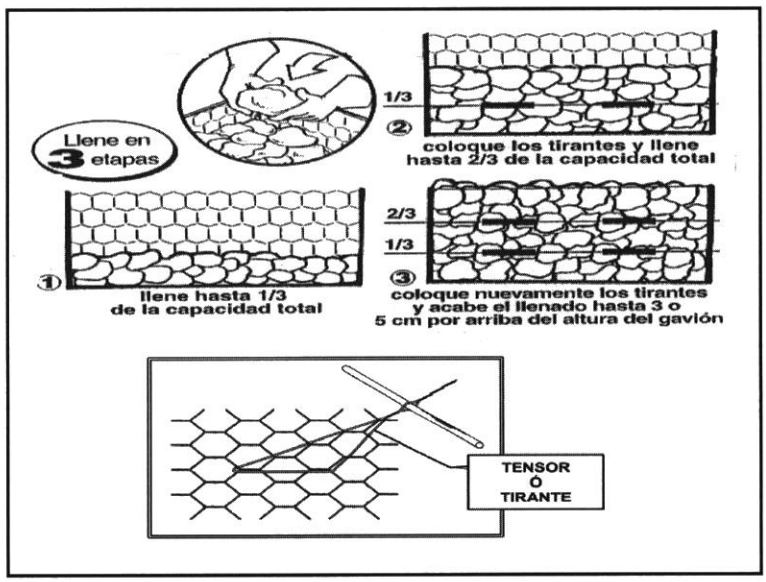
FIGURA N° 5
PROCESO CONSTRUCTIVO DE GAVIONES TIPO CAJA

Como se describe, se tiene claro las dimensiones de los dos tipos de gaviones (Tipo A y B), el tipo de alambre y el procedimiento para su armado, la cual indica que la malla tendrá forma hexagonal, que deberán amarrar las aristas de los gaviones en contacto, que debe presentar una buena alineación y acabamiento, y además indica que deben presentar unos tirantes horizontales, dos tirantes (tensores) a 1/3 de la caja de gavión y dos tirantes más a 2/3 de la caja, conforme se realiza el llenado de piedras.

Estos tirantes horizontales sujetan el panel posterior con el panel frontal, y su función es mantener la forma de los gaviones, evitando deformaciones a su estructura. A manera de ilustración de la inclusión de los tirantes en el proceso constructivo de los gaviones tipo caja, se presenta la imagen siguiente:

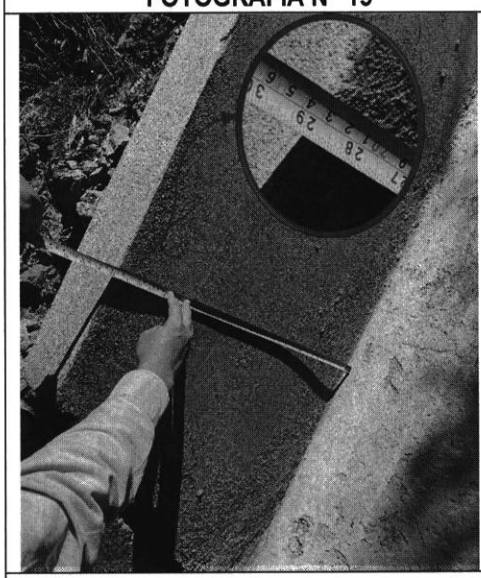
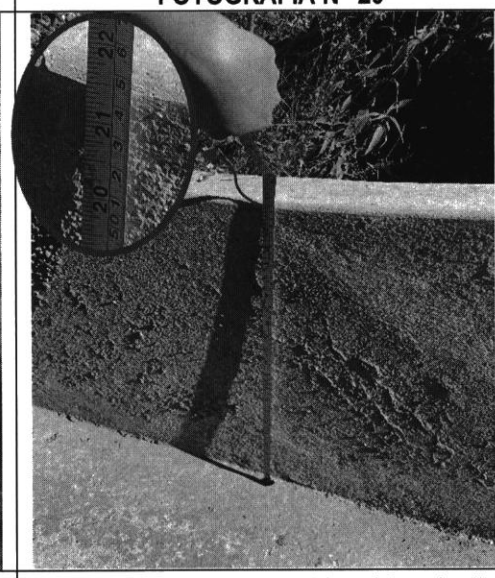
A lo que el supervisor de obra responde en la descripción del asiento n.° 24, de 3 de noviembre de 2022, diciendo:

> *"(...)*
> *Se autoriza el inicio del encofrado en la parte superior del canal n°01 donde se coordinó con la residencia el cambio la sección en la parte del talud de los dos canales para mayor estabilidad, a pesar que los metrados en excavación y concreto son mayores el contratista asumirá dicho costo en bien del proyecto.*
> *Previamente a ello también se le viene colocando su respectiva junta."*

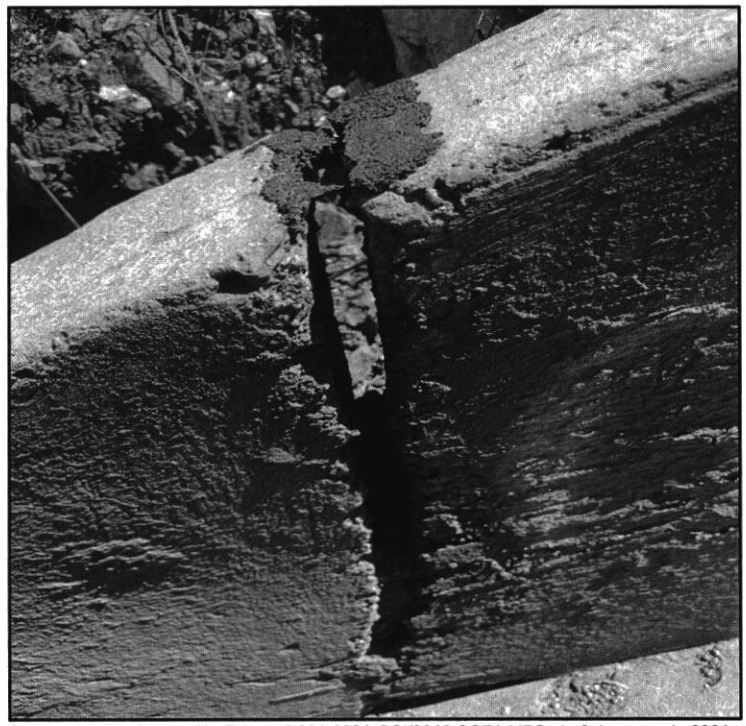
FOTOGRAFIAS N° 23
AUSENCIA DE JUNTA ASFÁLTICA

Se observa el desprendimiento de la junta asfáltica en el lado del Canal 01	Se observa el desprendimiento de la junta asfáltica en el lado del Canal 02

Por todo lo descrito, se evidenció las deficiencias en la ejecución de los canales de evacuación pluvial, incumpliendo las especificaciones técnicas y los planos del expediente técnico contractual, lo que ocasionó rajaduras y desprendimiento de las juntas asfálticas.

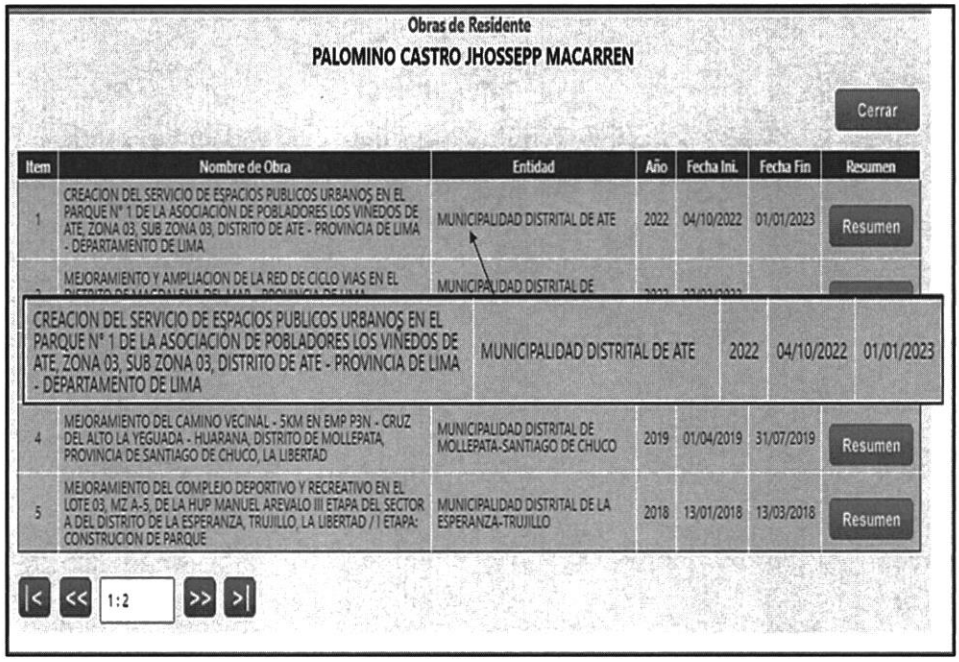
IMAGEN N° 1
RESIDENTE DE OBRA EJECUTADA POR LA MUNICIPALIDAD DISTRITAL DE ATE

Sin embargo, de acuerdo a la información publicada en el portal INFOBRAS, se evidenció que, el referido profesional también participó como residente en la obra: *"Creación del servicio de espacios públicos urbanos en el parque n.° 1 de la Asociación de Pobladores Los Viñedos de ATE, zona 03, sub zona 03, distrito de Ate - provincia de Lima - departamento de Lima"*, obra a cargo de la Municipalidad Distrital de Ate, por el periodo comprendido desde el 4 de octubre de 2022 hasta el 1 de enero de 2023, como se aprecia en la imagen siguiente:

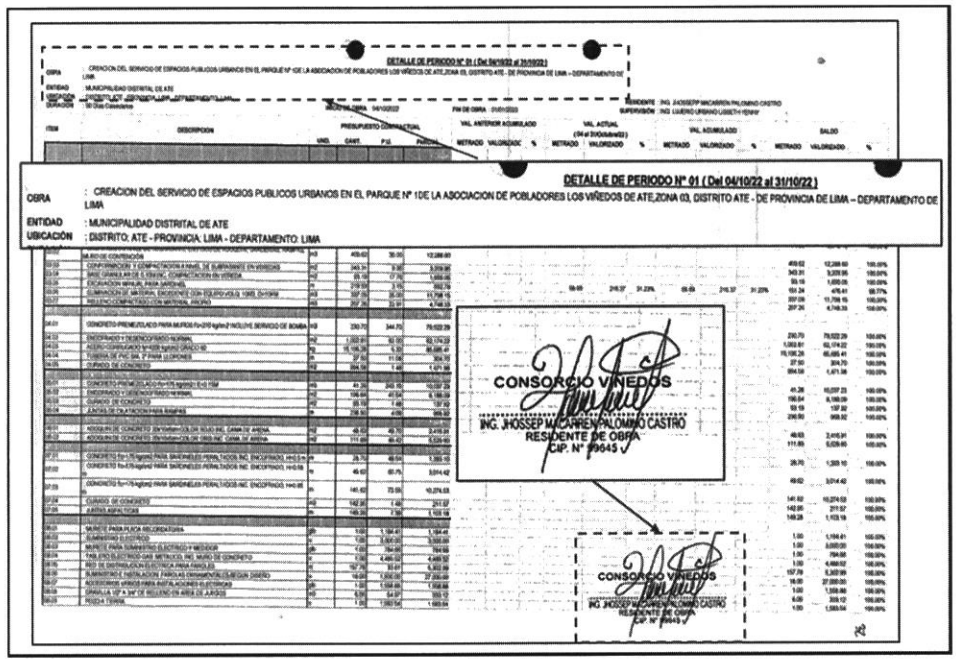
IMAGEN N° 2
VALORIZACIÓN N° 1 DE LA OBRA EJECUTADA POR LA MUNICIPALIDAD DISTRITAL DE ATE

Es así que, como parte del desempeño de sus funciones de residente en la referida obra en la Municipalidad Distrital de Ate, Jhossepp Macarren Palomino Castro suscribió la valorización de obra n.° 1, correspondiente al periodo 1 de octubre de 2022 al 31 de octubre de 2022, como se muestra en la imagen siguiente:

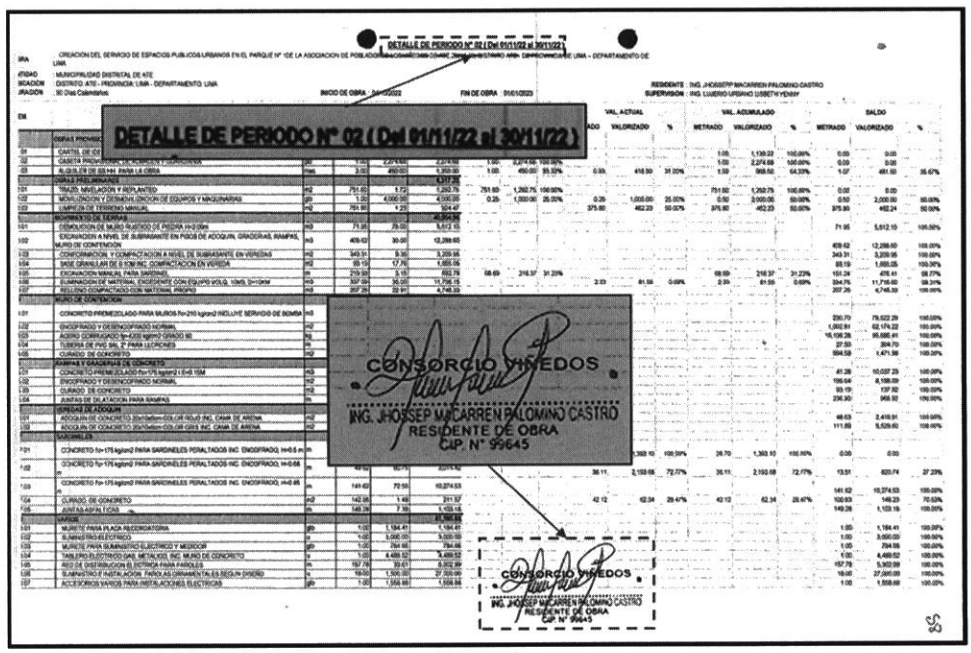
IMAGEN N° 3
VALORIZACIÓN N° 2 DE LA OBRA EJECUTADA POR LA MUNICIPALIDAD DISTRITAL DE ATE

Del mismo modo, en la valorización n.° 2 correspondiente al periodo de 1 de noviembre de 2022 al 30 de noviembre de 2022, Jhossepp Macarren Palomino Castro suscribió el referido documento como residente de obra, como se muestra en la imagen siguiente:

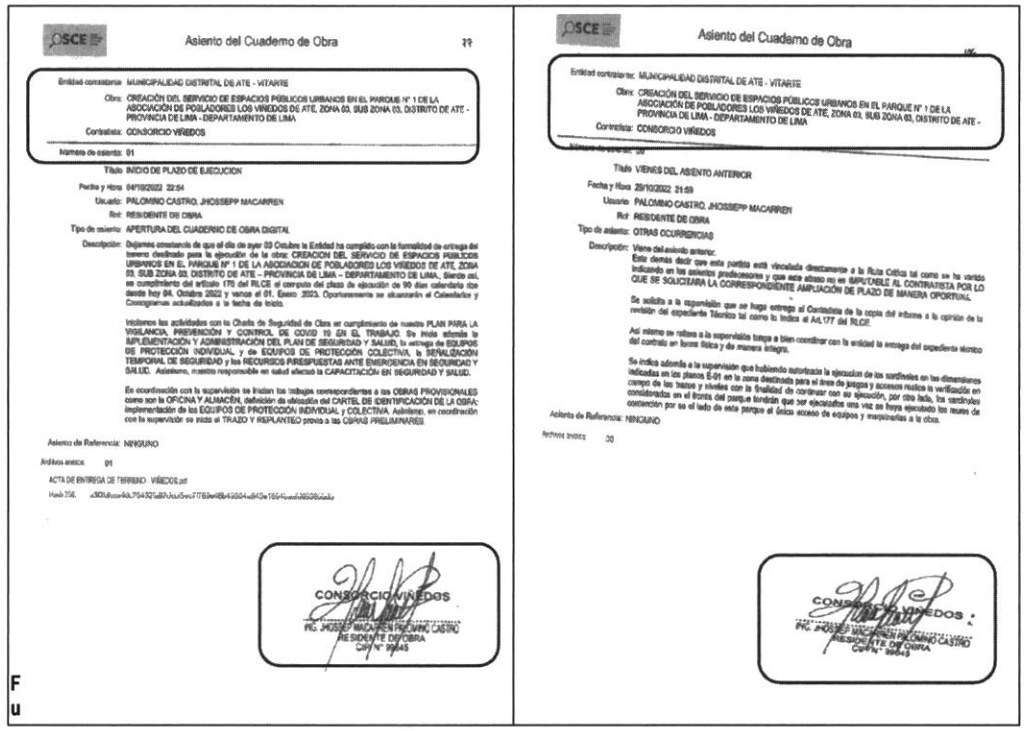
IMÁGENES N.° 1 Y 2
VALORIZACIÓN N.° 1: ASIENTOS DE CUADERNO DE OBRA N.° 1 Y 30 FIRMADOS POR RESIDENTE DE OBRA

Adicionalmente, a la información evidenciada en el INFOBRAS, mediante oficio n.° 537-2023-MPS/OCI, de 22 de setiembre de 2023 **(Apéndice n.° 31)**, este Órgano de Control Institucional solicitó información a la Municipalidad Distrital de Ate, respecto de la participación de Jhossepp Macarren Palomino Castro, como residente de obra en una obra ejecutada por dicha Entidad, emitiendo repuesta mediante oficio n.° 112-2023-MDA/GIU-SGIP, de 11 de octubre de 2023 **(Apéndice n.° 32)**, emitido por Paulo Jesús Verastegui Lucero, subgerente de Inversión Pública, el cual remite mediante correo electrónico los resúmenes ejecutivos de las valorizaciones n.° 1 , 2 y 3 de la obra: "*Creación del servicio de espacios públicos urbanos en el parque n.° 1 de la Asociación de Pobladores Los Viñedos de ATE, zona 03, sub zona 03, distrito de Ate - provincia de Lima - departamento de Lima*", las cuales contienen el cuaderno de obra digital, donde se evidenció en la valorización n.° 1 el asiento n.° 01 de 4 de octubre de 2022 (inicio de plazo de ejecución), registrado por Jhossepp Macarren Palomino Castro, en su rol de residente de obra y el asiento n.° 30 de 29 de octubre de 2023, como se muestra en las imágenes siguientes:
