INFORME DE CONTROL ESPECÍFICO
N° 015-2024-2-0346-SCE

SERVICIO DE CONTROL ESPECÍFICO A HECHOS CON PRESUNTA IRREGULARIDAD
MUNICIPALIDAD PROVINCIAL DE YUNGAY
YUNGAY – YUNGAY – ANCASH

"ELABORACIÓN DE FICHAS TÉCNICAS, CONTRATACIÓN Y EJECUCIÓN DE SERVICIOS DE LIMPIEZA Y DESCOLMATACIÓN DE LA QUEBRADA EL MILAGRO, DEL DISTRITO DE YUNGAY Y LA QUEBRADA AUQUISH URAN, DISTRITO DE MATACOTO; UBICADAS EN LA PROVINCIA DE YUNGAY, DEPARTAMENTO DE ANCASH"

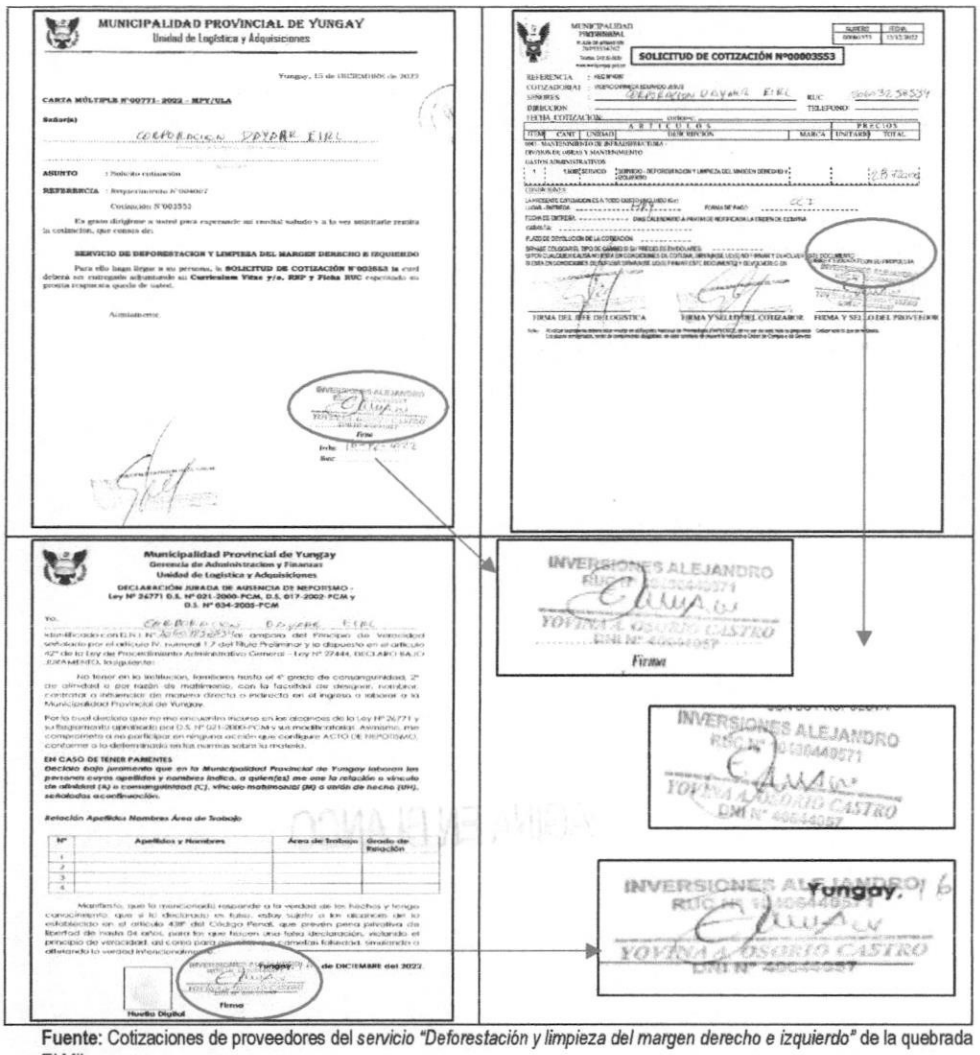
IMAGEN N° 1, 2 Y 3
DOCUMENTACIÓN DE LA COTIZACIÓN DE CORPORACIÓN DAYYAR E.I.R.L.

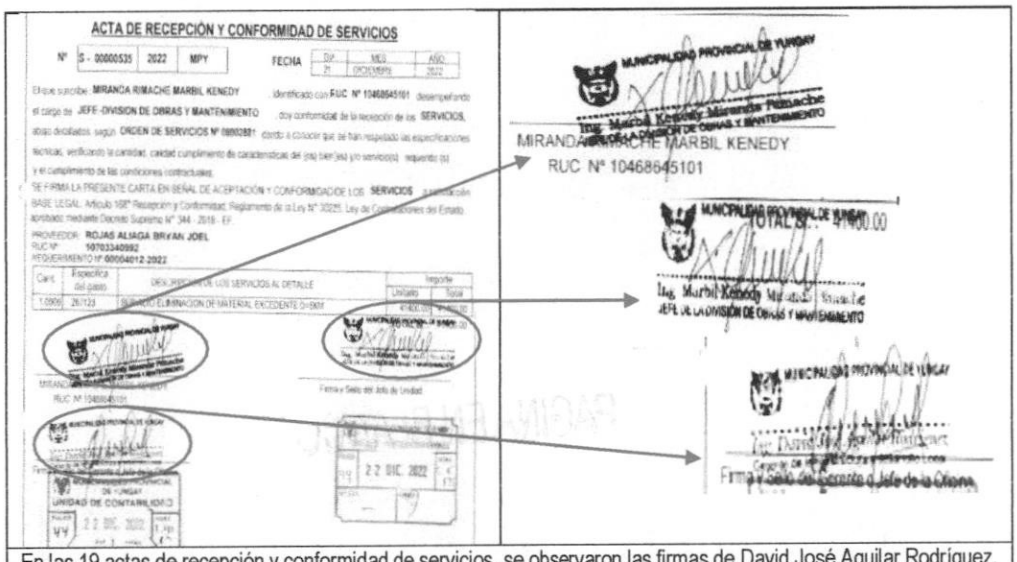
Es de precisar que, las 19 actas de recepción y conformidad antes señaladas presentaban las firmas de David José Aguilar Rodríguez en los sellos de Marbil Kenedy Miranda Rimache, jefe de la División de Obras y Mantenimiento; debido a que el segundo servidor público se encontraba de comisión de servicios[36]; por lo que, se observó una sola firma en los tres sellos, como se muestra a continuación:

IMAGEN N° 5 Y 6
ACTAS DE RECEPCIÓN Y CONFORMIDAD DE SERVICIOS FIRMADAS SOLO POR DAVID JOSÉ AGUILAR RODRÍGUEZ, GERENTE DE INFRAESTRUCTURA Y DESARROLLO LOCAL

En las 19 actas de recepción y conformidad de servicios, se observaron las firmas de David José Aguilar Rodríguez, gerente de Infraestructura y Desarrollo Local, en los sellos de Marbil Kenedy Miranda Rimache, jefe de la División de Obras y Mantenimiento.

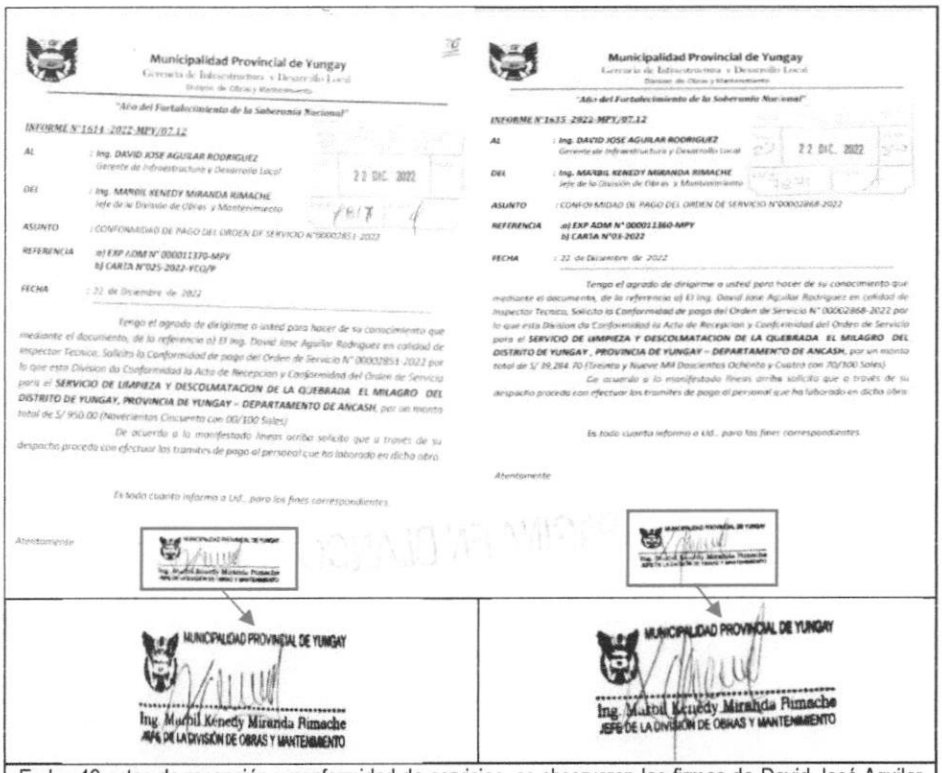
Desarrollo Local, sin haber emitido alguna observación respecto a la ejecución de los servicios, siendo que en los párrafos precedentes se determinó que las fichas técnicas de los servicios de limpieza y descolmatación de las quebradas El Milagro y Auquish Uran eran deficientes técnicamente y contemplaban metrados sobreestimados, a través de dichos informes se solicitó el pago de los 19 servicios, lo referido se muestra a continuación:

IMAGEN N° 7 Y 8
INFORMES FIRMADOS POR DAVID JOSÉ AGUILAR RODRÍGUEZ, EN CALIDAD DE JEFE DE LA DIVISIÓN DE OBRAS Y MANTENIMIENTO

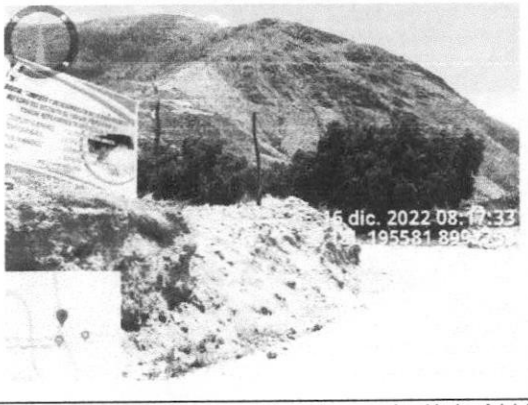
IMAGEN N° 9 Y 10
SERVICIO DE INSTALACIÓN DE ALMACÉN Y CARTEL DE IDENTIFICACIÓN

De la imagen n.° 9, fotografía consignada en el documento de la proveedora Yovina Adelaida Osorio Castro **(Ver apéndice n.° 30)**, se muestra que las coordenadas detallan la ubicación del cartel de identificación; sin embargo, estas coordenadas fueron ingresadas al programa de ubicación satelital Eartth Pro, dando como resultado que dichas coordenadas se encuentran fuera del área de trabajo de la quebrada, tal como se muestra en la imagen n.° 10.

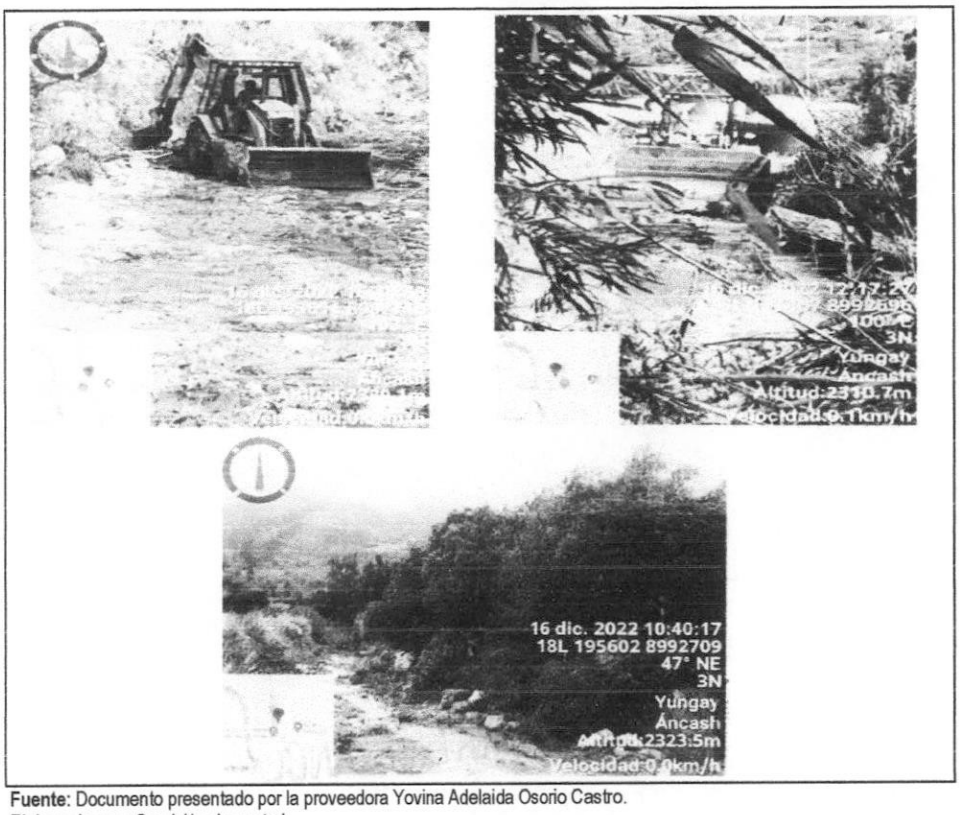
IMAGEN N° 11, 12 Y 13
SERVICIO DE DEFORESTACIÓN Y LIMPIEZA DEL MARGEN DERECHO E IZQUIERDO

De la ubicación de las fotografías, consignadas en el documento de la proveedora Yovina Adelaida Osorio Castro **(Ver apéndice n.° 30)**, se observó que los trabajos realizados fueron de 80 metros aguas abajo del puente El Milagro, y entre los primeros 50 metros aguas arriba del referido puente, los cuales por ubicarse en un solo lado del puente, no demostraban la ejecución en el recorrido a la quebrada El Milagro; además, en el referido documento no se evidenciaron fotografías del antes y después del servicio de deforestación y limpieza del margen derecho e izquierdo.

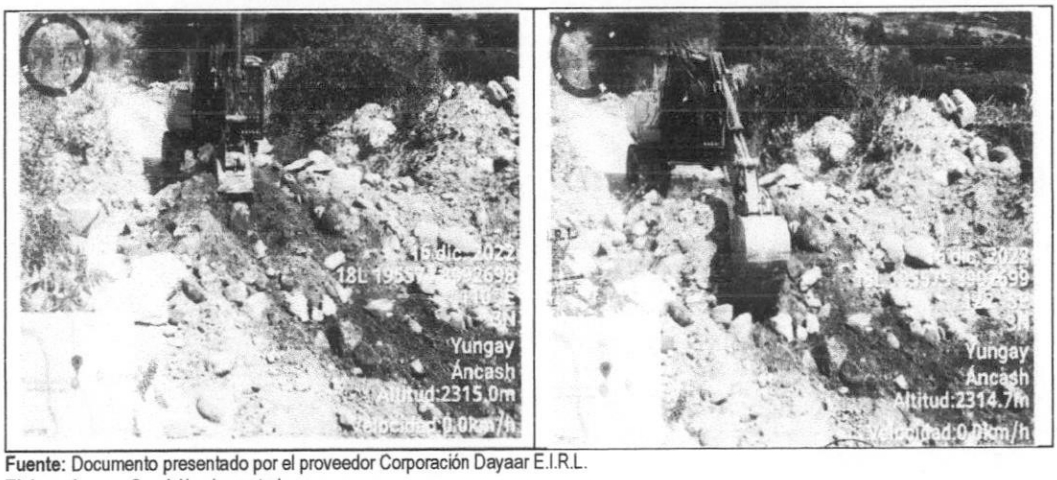
IMAGEN N° 14 Y 15
SERVICIO DE EQUIPO EN MATERIAL CONGLOMERADO

De las imágenes n.°s 14 y 15, consignadas por el proveedor Corporación Dayaar E.I.R.L. **(Ver apéndice n.° 30)**, se advirtió que no se demostró el trabajo realizado; toda vez que, ambas imágenes fueron tomadas desde el mismo punto, inicio aguas arriba del puente, y no existe evidencia del antes y después del trabajo respecto al servicio de equipo en material conglomerado.

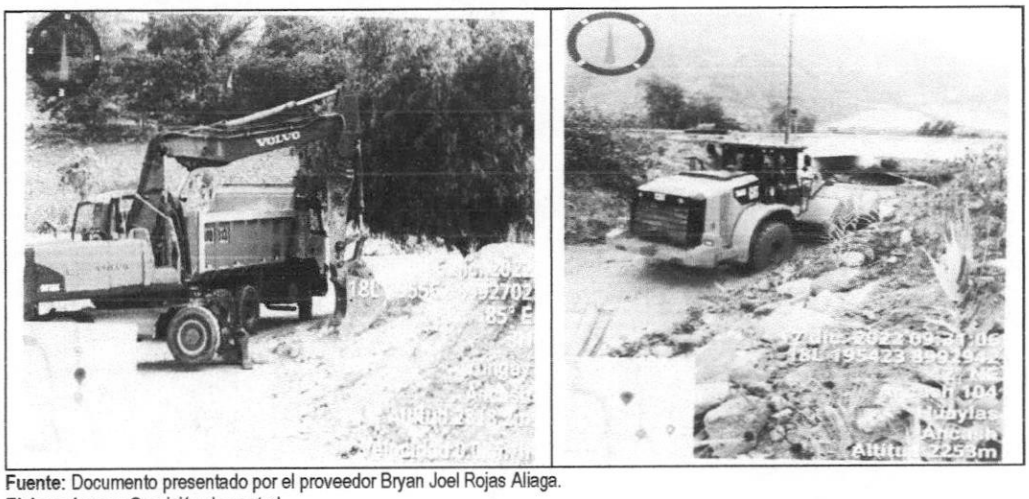
IMAGEN N° 16 Y 17
SERVICIO DE ELIMINACIÓN DE MATERIAL EXCEDENTE D=5KM

De las imágenes n.° 16 y 17, consignadas por el proveedor Bryan Joel Rojas Aliaga **(Ver apéndice n.° 30)**, se advirtió que las tomas fotográficas realizadas el 17 de diciembre de 2022, no demuestran el trabajo y recorrido del antes y después; además, consignaron la misma toma fotográfica con la que sustentaron la ejecución del servicio de corte con equipo en material suelto brindado por el proveedor Ramos Juan Diaz Torres **(Ver apéndice n.° 30)**, como se muestra a continuación:

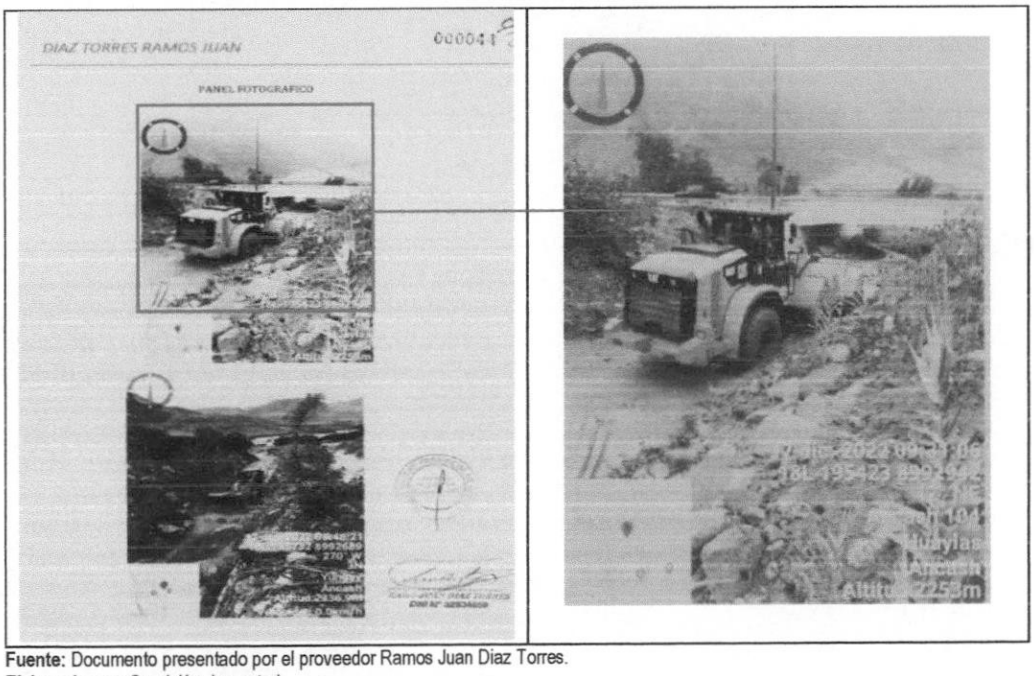
IMAGEN N° 18
IMAGEN CONSIGNADA EN DOCUMENTO DE OTRO PROVEEDOR

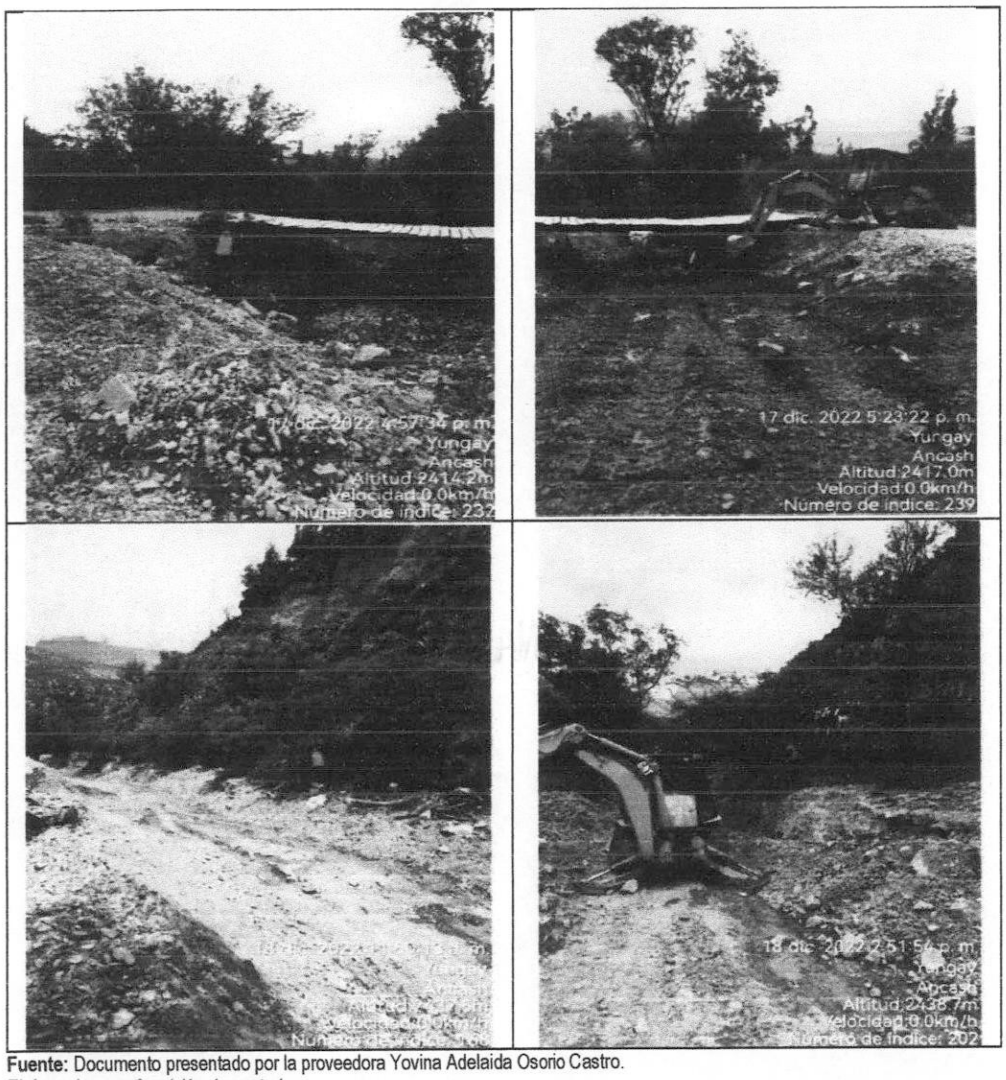
IMAGEN N° 19, 20, 21 Y 22
DEFORESTACIÓN Y LIMPIEZA DEL MARGEN IZQUIERDO Y DERECHO

En las imágenes n.°s 19, 20, 21 y 22, consignadas por la proveedora Yovina Adelaida Osorio Castro **(Ver apéndice n.° 30),** se observó que en el servicio de deforestación y limpieza del margen izquierdo y derecho, por la diferencia de niveles, no se demostró que se haya ejecutado la partida en los 350 metros de la longitud inspeccionada por la comisión control[39]; toda vez que, no se encontraron trabajos realizados en los últimos 100 metros, debido a que presentaba un estrechamiento en dicho tramo.

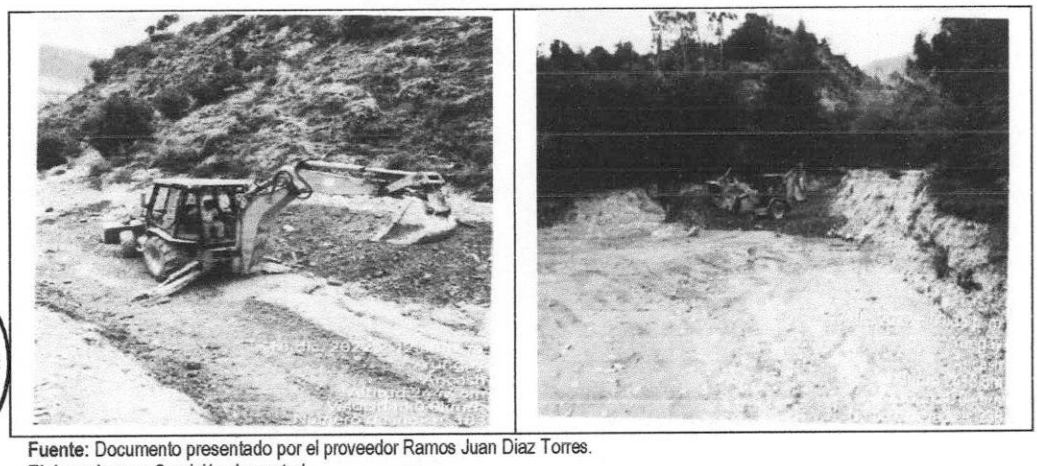
IMAGEN N° 23 Y 24
CORTE EN MATERIAL SUELTO

De las imágenes n.°s 23 y 24, consignadas por el proveedor Ramos Juan Diaz Torres **(Ver apéndice n.° 30)**, se observó que el trabajo realizado por el servicio de corte en material suelto no demostró que se hayan ejecutado en los 350 metros de la longitud inspeccionada por la comisión de control[40]; toda vez que, si bien en las imágenes se muestra que la sección de la quebrada es amplia, en la inspección física realizada se advirtió un estrechamiento en los últimos 100 metros de longitud.

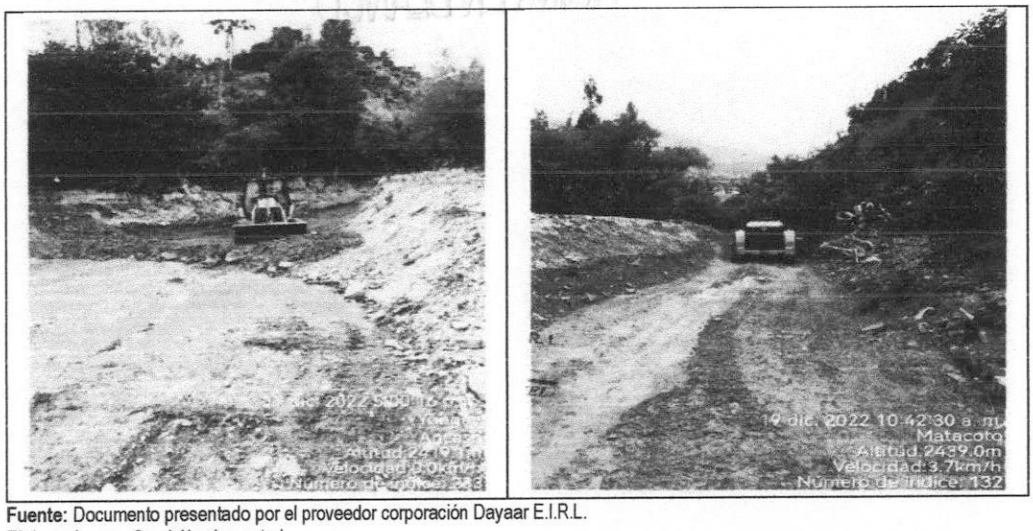
IMAGEN N° 25 Y 26
SERVICIO DE CORTE EN MATERIAL CONGLOMERADO

Las imágenes n.°s 25 y 26, consignadas por el proveedor corporación Dayaar E.I.R.L. **(Ver apéndice n.° 30)**, no demostraron el cumplido del trabajo en los 300 metros proyectados; toda vez que, de la inspección física realizada por la comisión de control[41]; se advirtió que en los últimos 100 metros existe estrechamiento de la quebrada, siendo improbable que se hayan realizado trabajos anteriores.

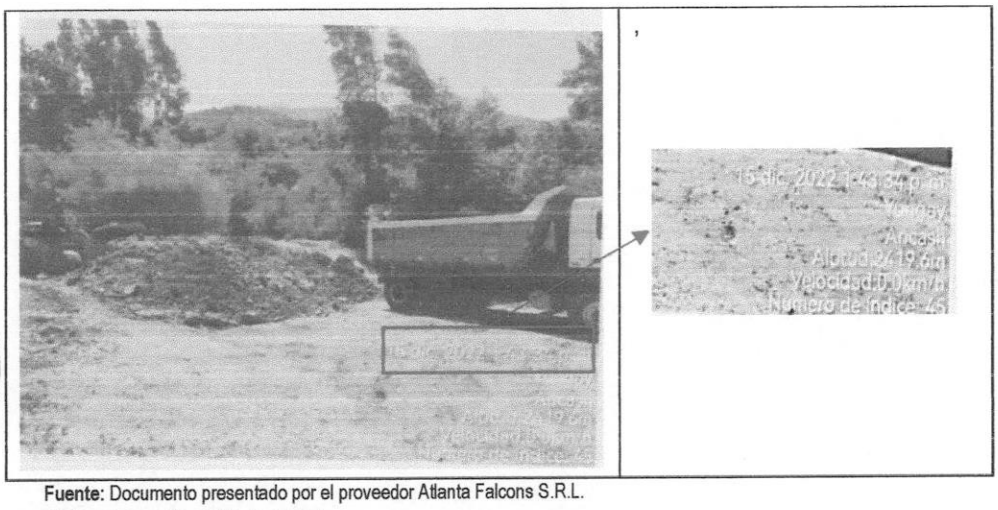
IMAGEN N° 27
SERVICIO DE ELIMINACIÓN DE MATERIAL EXCEDENTE D=5KM

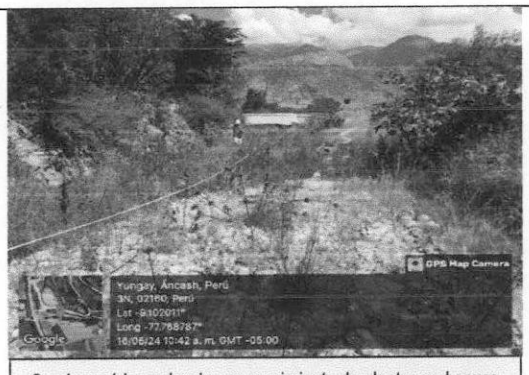
Con relación al cuadro n.° 18, desde el punto 1 hasta el último punto 21, se tiene una longitud de 410 metros, dentro del cual en el recorrido se observó que no existe trabajos de deforestación, ni desbroce, también se visualizó el estrechamiento de la quebrada por los últimos 80 metros, gran cantidad de piedras y botonería, y el cauce del agua solo recorre por un ancho de 1 metro a 1,50 metros en ciertos tramos.

FOTOGRAFÍA N° 28, 29, 30, 31, 32 Y 33
INSPECCIONES FÍSICAS DE LA COMISIÓN DE CONTROL A LA QUEBRADA EL MILAGRO, EFECTUADAS AGUAS ARRIBA DEL PUENTE EL MILAGRO

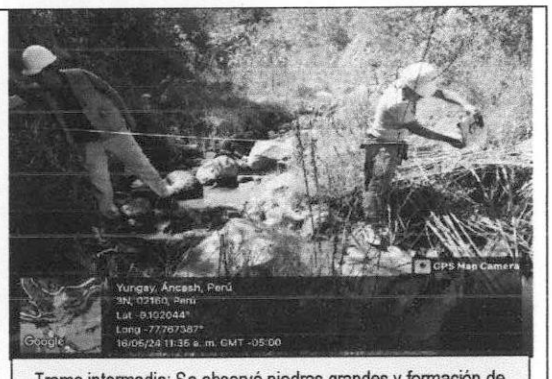
Se observó la quebrada con crecimiento de plantas y el cauce del agua es de formación natural.

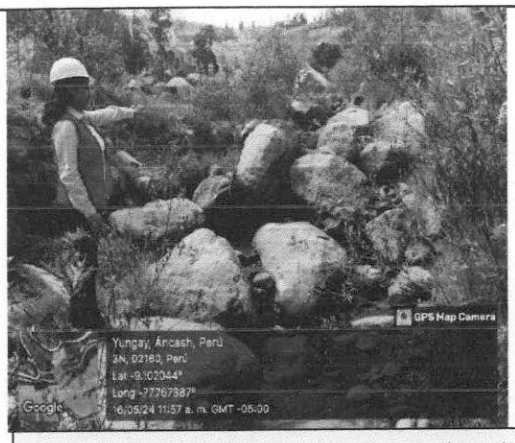
Se observó el estrechamiento de la quebrada a la mitad del tramo aguas arriba del puente El Milagro y la presencia de piedras de gran tamaño y vegetación.

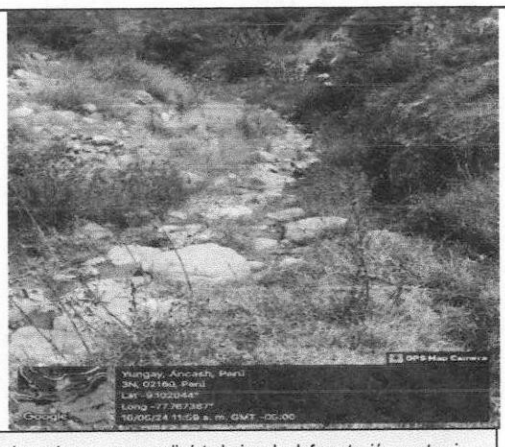
Punto final del recorrido, parte superior de la quebrada, en el que se observó que no se realizó trabajos de deforestación, corte ni conformación de taludes.

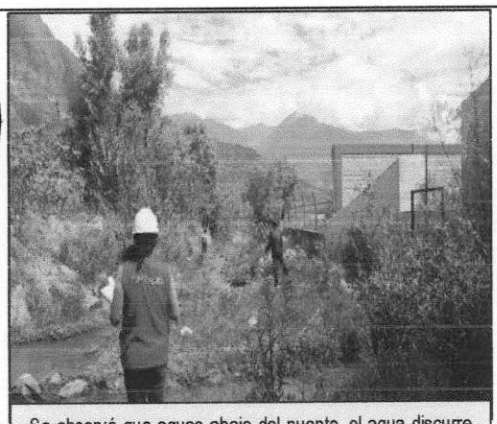
Así también, del puente el Milagro aguas abajo se observó que existe crecimiento de maleza, cúmulo de lodo, crecimiento de caña al lado izquierdo de más de 2 metros de altura, con el cauce del agua en solo 1,50 metros de ancho. La longitud total recorrida fue de 490 metros, considerando aguas abajo el recorrido de 80 metros, donde se mostró en las fotografías que no se realizaron trabajos al observarse la vegetación y árboles en el cauce, que deberían estar libre de maleza y árboles.

FOTOGRAFÍA N° 34, 35, 36, 37 Y 38
INSPECCIONES FÍSICAS DE LA COMISIÓN DE CONTROL A LA QUEBRADA EL MILAGRO, EFECTUADAS AGUAS ABAJO DEL PUENTE EL MILAGRO

Se observó que aguas abajo del puente, el agua discurre normalmente, aunque existe en todo el tramo hierbas, maleza, etc. y crecimiento de caña al lado izquierdo.

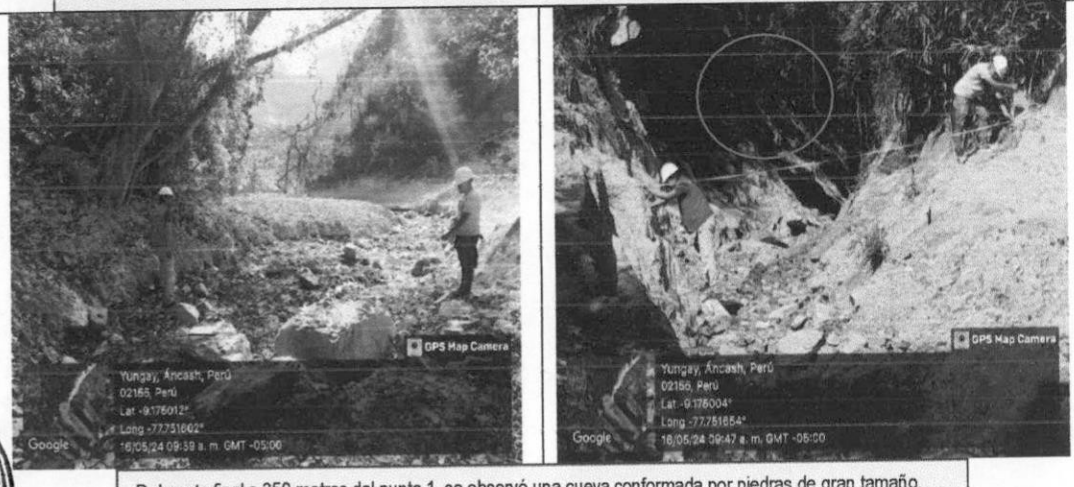
Con relación al cuadro n.° 19, desde el punto 1 hasta el último punto 16 se tiene una longitud de 370,90 metros, dentro del cual en los últimos 100 metros se observó que no existe ningún trabajo de corte en conglomerado ni desbroce, también se visualizó el estrechamiento de la quebrada, gran cantidad de piedras y bolonería, y el cauce del agua solo recorre por un ancho de 1 metro en promedio.

FOTOGRAFÍA N° 39, 40, 41, 42, 43 Y 44
INSPECCIONES FÍSICAS DE LA COMISIÓN DE CONTROL A LA QUEBRADA AUQUISH URAN, EFECTUADAS AGUAS ARRIBA

Se observó la existencia de piedras y bolonería. Todo el recorrido se encuentra colmatada.
