INFORME DE CONTROL ESPECÍFICO N° 029-2024-2-0349-SCE

SERVICIO DE CONTROL ESPECÍFICO A HECHOS CON PRESUNTA IRREGULARIDAD MUNICIPALIDAD PROVINCIAL DE ANDAHUAYLAS ANDAHUAYLAS, ANDAHUAYLAS, APURÍMAC

EJECUCIÓN DE LA OBRA "MEJORAMIENTO Y AMPLIACIÓN DEL SERVICIO DE AGUA POTABLE E INSTALACIÓN DEL SISTEMA DE ALCANTARILLADO EN LAS LOCALIDADES DE AUQUIMARCA, HUINCHOS, PATACCOCHA Y CCOLLPA, DEL DISTRITO DE ANDAHUAYLAS, PROVINCIA DE ANDAHUAYLAS - APURÍMAC"

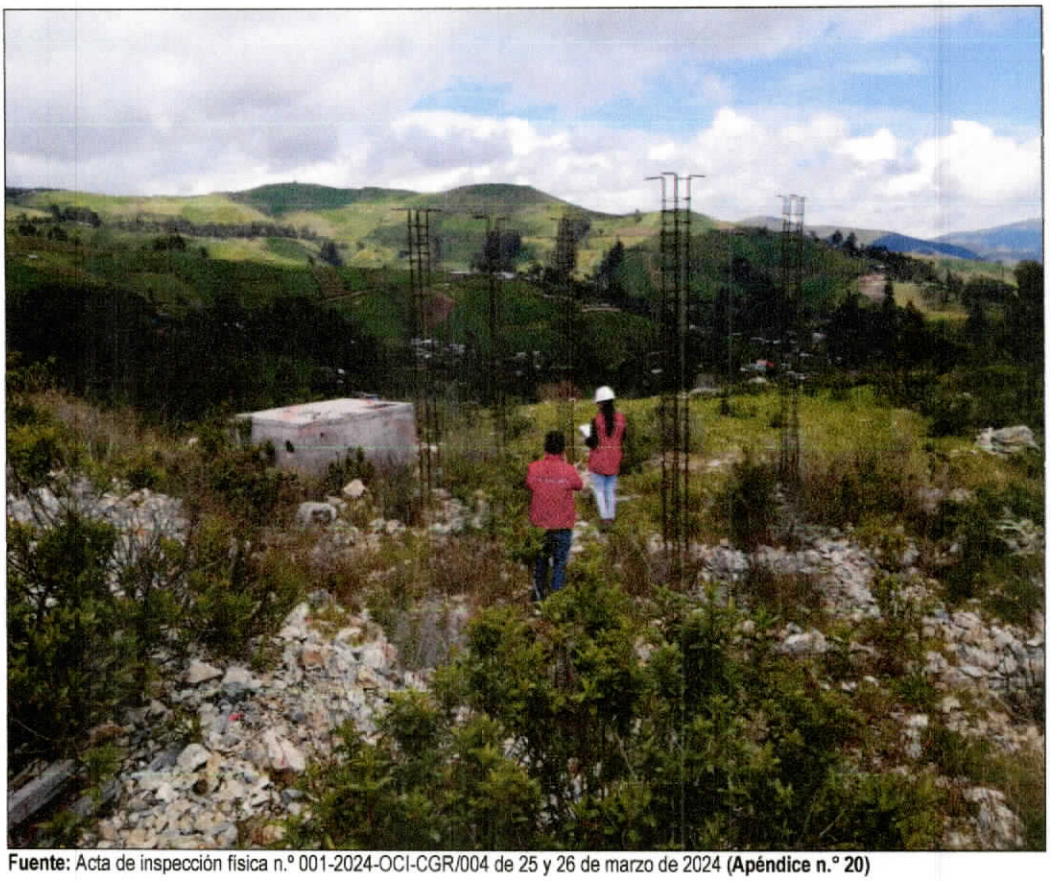
- ✓ La sub partida 03.05.05.01 Tarrajeo en *interiores con impermeabilizantes*, de la partida 03.05 Filtro Biológico (01 UND), del componente 03.00 Planta de tratamiento de aguas residuales (PTAR), no fue ejecutada por el Contratista, en vista que se verifica la inexistencia de tarrajeo interior con impermeabilizante de la estructura del Filtro Biológico, conforme se muestra en el panel fotográfico siguiente:

Panel fotográfico n.° 03
Filtro Biológico sin tarrajeo en interiores con impermeabilizantes

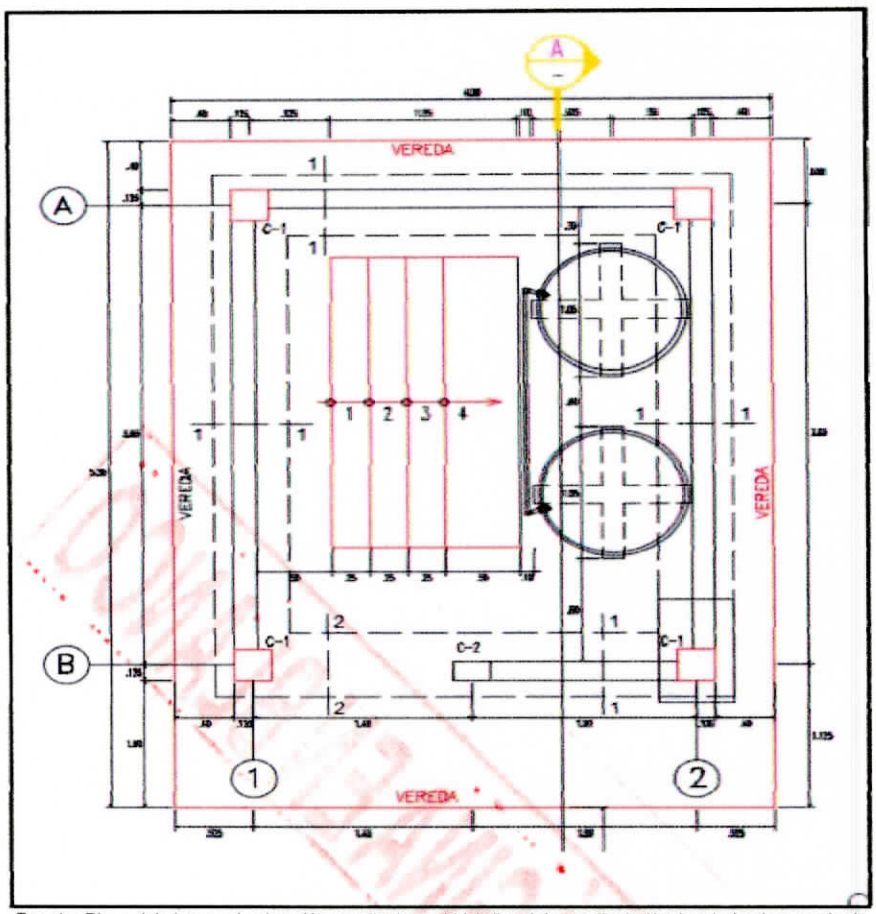
Imagen n.° 01
Plano de la cámara de Cloración

✓ Las sub partidas 03.06.03.04 Concreto F´C=175 KG/CM2 en veredas y graderías, 03.06.04.03 Concreto F´C=210 KG/M2 en columnas, 03.06.04.07 Encofrado y desencofrado de sobrecimiento, y 03.06.04.09 Encofrado y desencofrado normal en columnas, de la partida 03.06 Cámara de Cloración (01 UND), del componente 03.00 Planta de tratamiento de aguas residuales (PTAR), no fueron ejecutadas por el Contratista; verificándose la inexistencia de: veredas y graderías en la Cámara de Cloración, vaciado de concreto en las cinco (5) columnas armadas de fierro existentes, encofrado y desencofrado de sobrecimiento, y encofrado y desencofrado en las cinco (5) columnas armadas de fierro existentes, conforme se muestra en el panel fotográfico n.° 04, e imagen n.° 01:

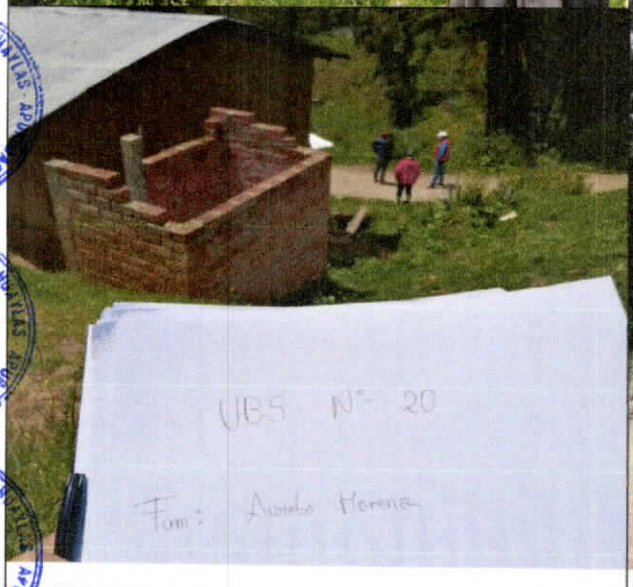
Localidad de Ccollpa

Componente	Partida	Sub partida	Observaciones
		04.01.11 Cobertura de calamina - techo	✓ **Localidad de Ccollpa:** De las treinta y ocho (38) Unidades Básicas de Saneamiento – UBS verificadas, se evidencia que ninguna de ellas cuenta con cobertura de calamina como techo. ✓ **Localidad de Auquimarca:** De las ocho (8) Unidades Básicas de Saneamiento – UBS verificadas, se evidencia que ninguna de ellas cuenta con cobertura de calamina como techo.

04.01.12 Piso de concreto	✓ **Localidad de Ccollpa:** De las treinta y ocho (38) Unidades Básicas de Saneamiento – UBS verificadas, se evidencia que ninguna de ellas cuenta con Piso de concreto.

04.01.13 Zócalo de cemento pulido	✓ **Localidad de Ccollpa:** De las treinta y ocho (38) Unidades Básicas de Saneamiento – UBS verificadas, se evidencia que ninguna de ellas cuenta con zócalo de cemento pulido.

04.01.15 Puerta de madera y accesorios	✓ **Localidad de Ccollpa:** De las treinta y ocho (38) Unidades Básicas de Saneamiento – UBS verificadas, se evidencia que ninguna de ellas cuenta con puertas de madera y accesorios. ✓ **Localidad de Auquimarca:** De las ocho (8) Unidades Básicas de Saneamiento – UBS verificadas, se evidencia que ninguna de ellas cuenta con puertas de madera y accesorios.

04.01.18 Suministro e instalación de aparatos sanitarios inc. Accesorios (lavatorio, inodoro, ducha)	✓ **Localidad de Ccollpa:** De las treinta y ocho (38) Unidades Básicas de Saneamiento – UBS verificadas, se evidencia que ninguna de ellas cuenta con suministro e instalación de aparatos sanitarios como lavatorios, inodoros, duchas. ✓ **Localidad de Auquimarca:** De las ocho (8) Unidades Básicas de Saneamiento – UBS verificadas, se evidencia que ninguna de ellas cuenta con suministro e instalación de aparatos sanitarios como lavatorios, inodoros, duchas.

Panel fotográfico n.° 05
Unidades Básicas de Saneamiento ejecutadas por el Contratista
