INFORME DE CONTROL ESPECÍFICO
N° 053-2024-2-0362-SCE

SERVICIO DE CONTROL ESPECÍFICO A HECHOS CON PRESUNTA IRREGULARIDAD
MUNICIPALIDAD DISTRITAL DE ACOCRO
ACOCRO-HUAMANGA-AYACUCHO

"EJECUCIÓN DE OBRA: MEJORAMIENTO Y AMPLIACIÓN DEL SERVICIO DE AGUA PARA RIEGO EN LA LOCALIDAD DE VIRGEN DEL CARMEN CHONTACA, DISTRITO DE ACOCRO, PROVINCIA DE HUAMANGA, DEPARTAMENTO DE AYACUCHO"

PERÍODO: 30 DE MAYO DE 2022 AL 31 DE ENERO DE 2023

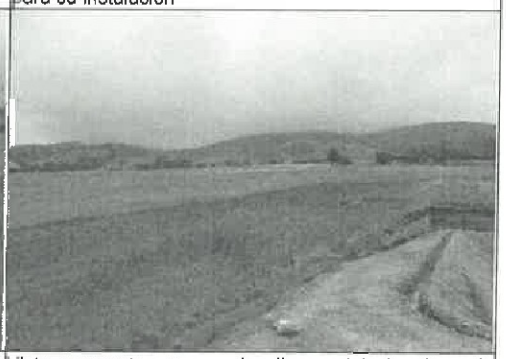
Cabe precisar, que los partes diarios de maquinaria y equipo y el documento denominado "cuadro resumen parte diaria de maquinaria y equipo" **(Apéndice n.° 35)**, están suscritos por el Residente y Supervisor de la Obra; advirtiéndose que, se realizó la prestación de la compactadora por 330 HM hasta el 30 de noviembre de 2022, en el fondo de reservorio, taludes y compactaciones de plataforma, según partes diarios n.os 000351 al 000384 **(Apéndice n.° 35)**.

Al respecto, los señores Bernabé Chávez Peralta, Bryan Davis Carrasco Ticuña y Jhonnathan Hugo Bellido Capcha, en calidad de residente, supervisor de Obra y subgerente de Infraestructura y Obras Públicas, teniendo conocimiento que la Obra se encontraba suspendida a partir del 1 de diciembre de 2022, procedieron con otorgar la conformidad por el monto total del contrato n.° 189-2022-MDA/GM de 28 de octubre de 2022 **(Apéndice n.° 34)**; sin embargo, no excluyeron los reportes del 1 al 12 de diciembre de 2022, por S/1 910,00, según partes diarios n.os 000385 al 000393 y 000394 al 000396 **(Apéndice n.° 35)**, dado que en este periodo no había actividad alguna en la Obra; por ende, la prestación no se realizó, conllevando con ello, a un perjuicio económico a la Entidad por dicho importe.

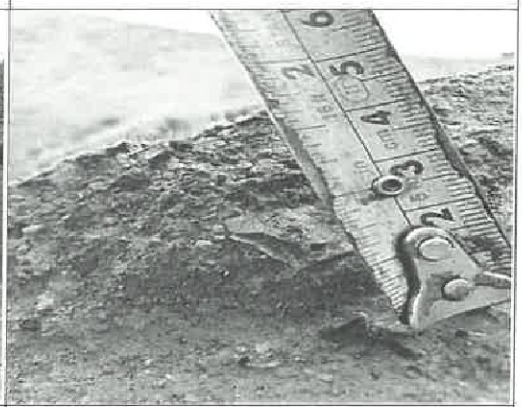
Imágenes n.° 4
Partida destinada a impermeabilización con arcilla

suscritos por el Subgerente de Infraestructura y Obras Públicas y Responsables de Obra, se otorgó conformidad por la adquisición de arcilla impermeabilizante; sin embargo, se evidenció que el terreno donde se ubica la Obra es arcillosa y el talud sur-este del reservorio tiene una capa de 4.0 a 5.0 cm de arcilla colocada, con las mismas características de la arcilla del sector, no cumpliendo con el espesor de 10.0 cm requerido en el expediente técnico, tal como se muestra:

Vista superior del corte de talud para formar plataforma, en el lado izquierdo se aprecia el corte para reservorio, en la parte inferior derecha se encuentra el material de corte depositado, en conjunto se aprecia el terreno con las mismas características.

Vista desde el interior del reservorio, en la parte inferior (fondo del reservorio), al igual que en la parte superior, se aprecia la tierra con la misma coloración, siendo un terreno arcilloso.
