INFORME DE CONTROL ESPECÍFICO N° 112-2024-2-0365-SCE

SERVICIO DE CONTROL ESPECÍFICO A HECHOS CON PRESUNTA IRREGULARIDAD A LA MUNICIPALIDAD DISTRITAL DE AUCARÁ AUCARÁ-LUCANAS-AYACUCHO

"EJECUCIÓN DE LA OBRA: REPARACIÓN DE BOCATOMA, CANAL DE RIEGO Y RESERVORIO; RENOVACIÓN DE COMPUERTA; EN EL SISTEMA DE RIEGO CCARATA – PANCOY – SUYU PAMPA, EN LA LOCALIDAD AUCARÁ, DISTRITO DE AUCARÁ, PROVINCIA LUCANAS, DEPARTAMENTO AYACUCHO"

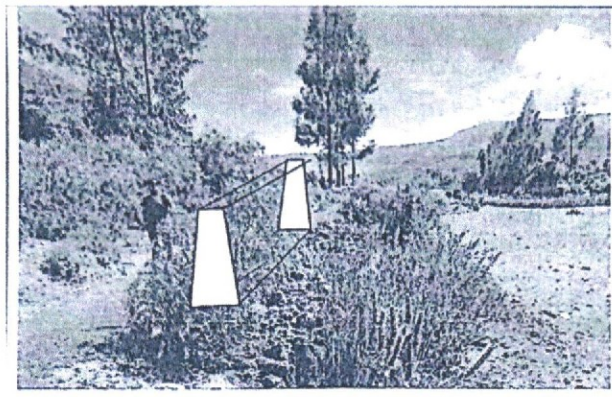
Los usuarios y/o población beneficiaria de la Obra, a través del *"ACTA DE ACUERDO PARA REUBICACIÓN DE TRAMOS DE INTERVENCIÓN CON PROYECTO Y CAMBIO DE SECCIÓN DE CANAL AL TERRENO EXISTENTE"* de 10 de diciembre de 2022 **(Apéndice n.°27)**, acordaron solicitar al Consorcio San Juan lo siguiente: *"modificación de la sección del canal para cumplir con la demanda establecida de canal, por ser un canal principal y conducir mayor caudal (...). Se sugiere que se realice la intervención en un solo tramo de manera continua, para evitar socavaciones y daños en el canal a corto plazo"*.

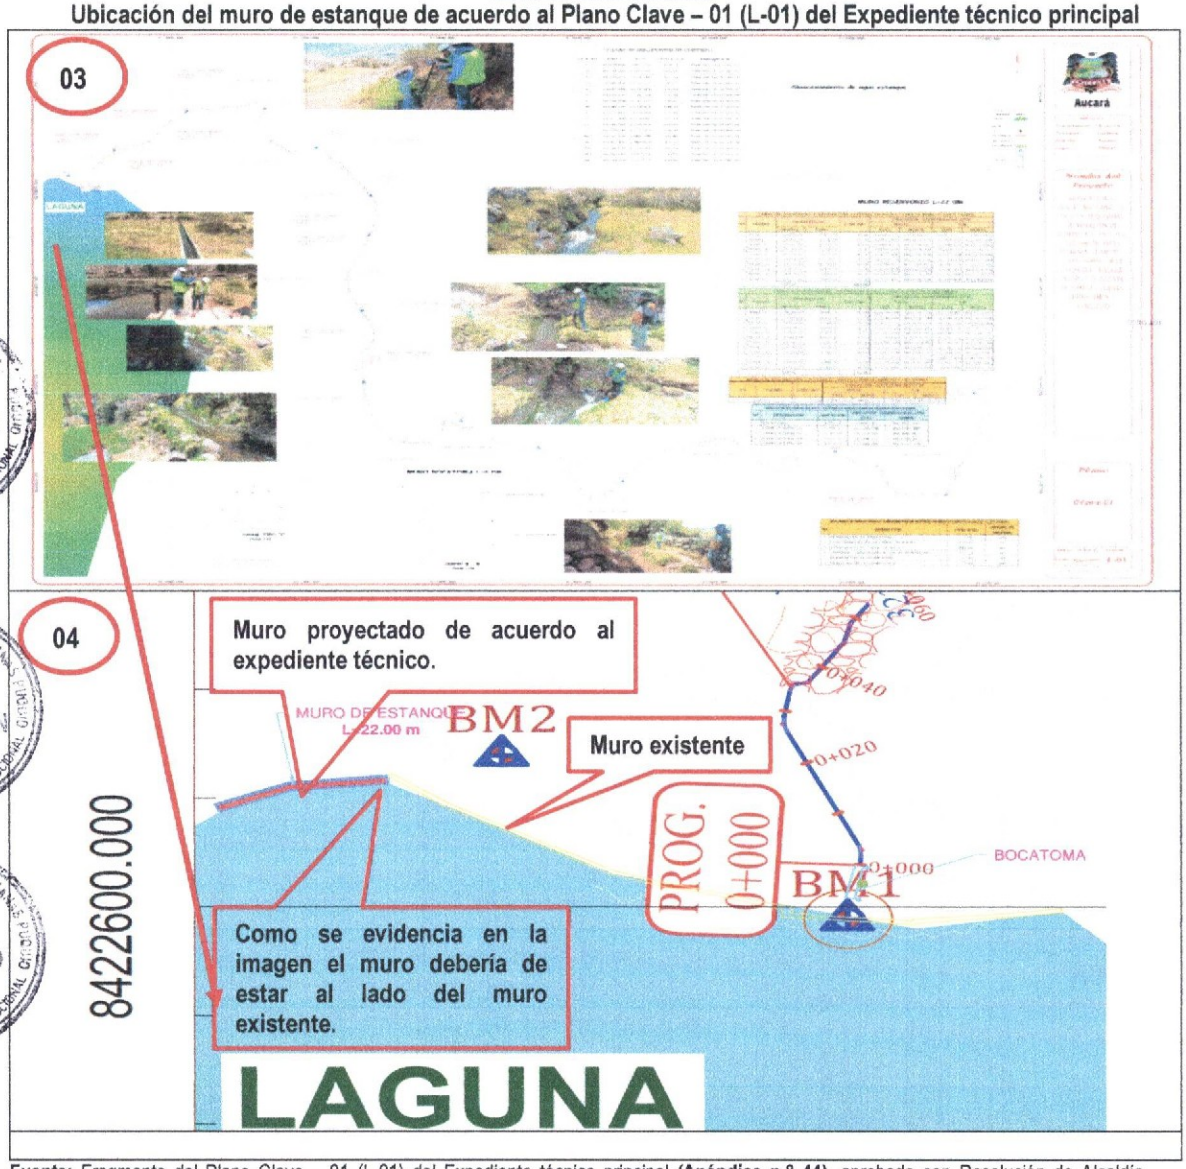
Imágenes n.os 03 y 04
Ubicación del muro de estanque de acuerdo al Plano Clave – 01 (L-01) del Expediente técnico principal

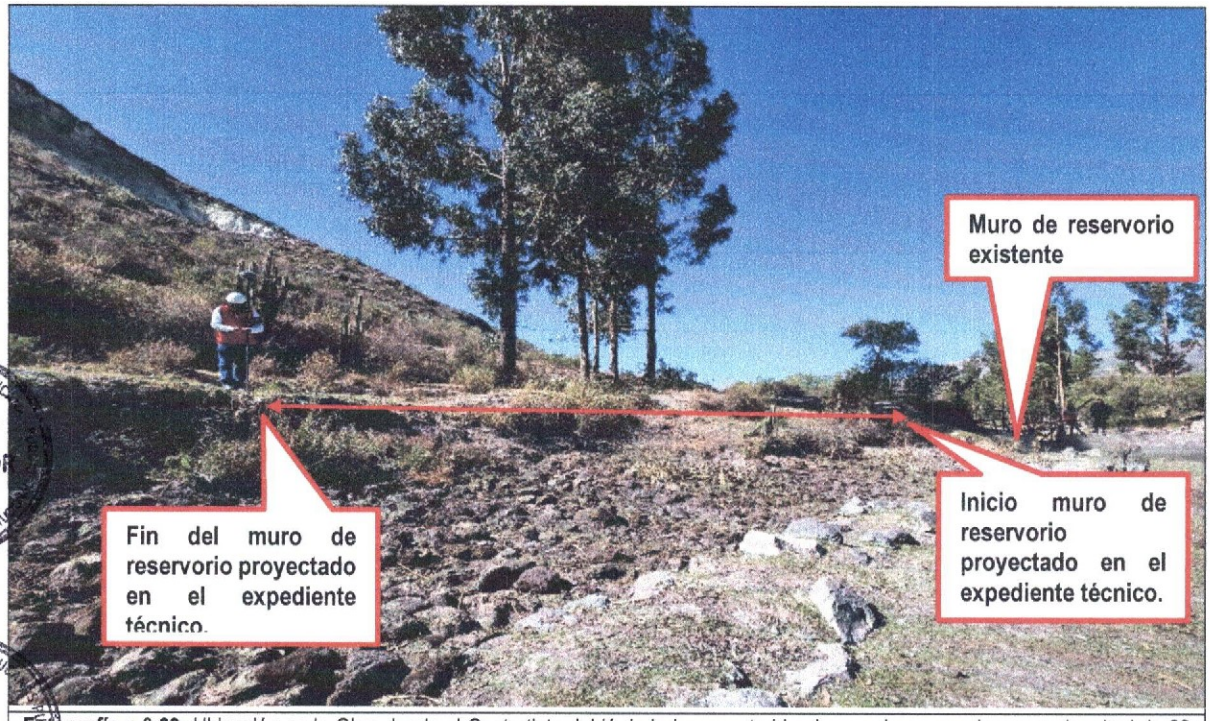
Fotografías n.os 07, 08 y 09

Lugar donde debió ejecutarse la partida "05.02 Rehabilitación de muro de reservorio L=22.00 m" continuo al muro de reservorio existente

Fotografía n.° 07: Ubicación en la Obra del **Inicio** del muro de reservorio proyectado en el Expediente técnico principal, verificado por la Comisión de Control obteniendo las siguientes coordenadas norte = 8422617,52, este = 610815,411 y cota = 3233,238.

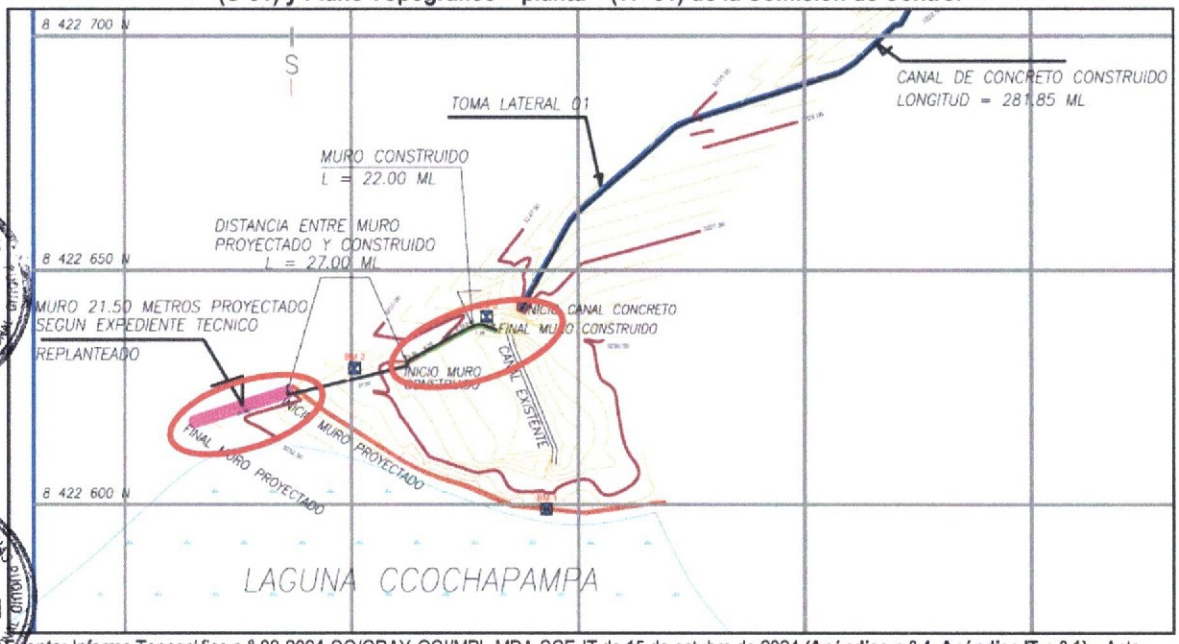
Imagen n.° 05
Ubicación del muro de reservorio construido por el Contratista de acuerdo al Plano de Ubicación localización – (U-01) y Plano Topográfico – planta – (TP-01) de la Comisión de Control

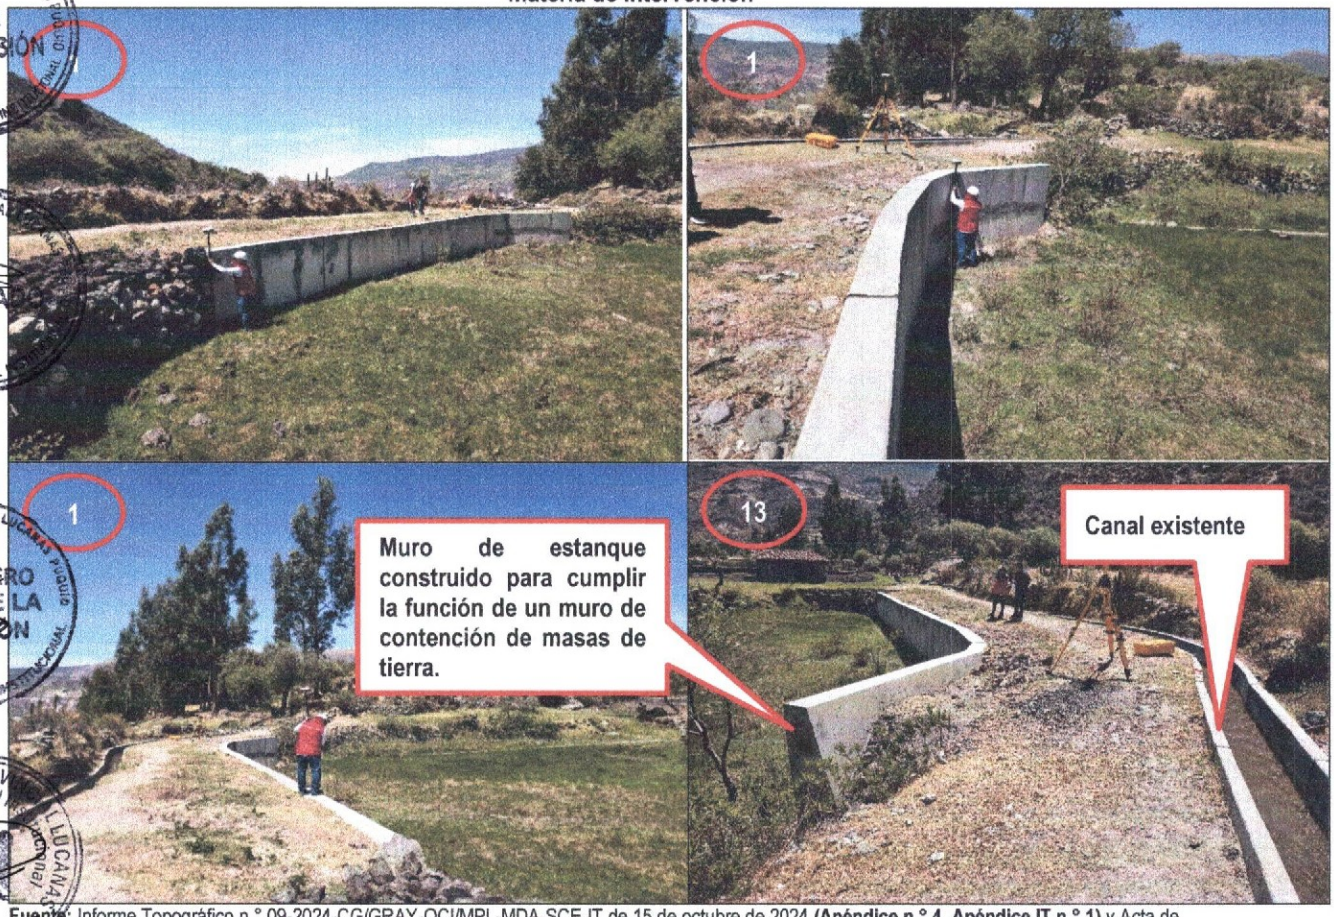
Además, en las fotografías obtenidas en la visita de inspección, se observa que el muro de reservorio fue construido al costado de un canal existente de otro proyecto, cumpliendo una función distinta a la de retener y evitar la pérdida del agua del estanque; toda vez que fue construido como un muro de contención para que resista masas de tierra, conforme se muestra en las fotografías siguientes:

Fotografías nos 10, 11, 12 y 13
Muro de estanque construido por el Consorcio San Juan al costado de un canal ajeno a sistema de riego materia de intervención

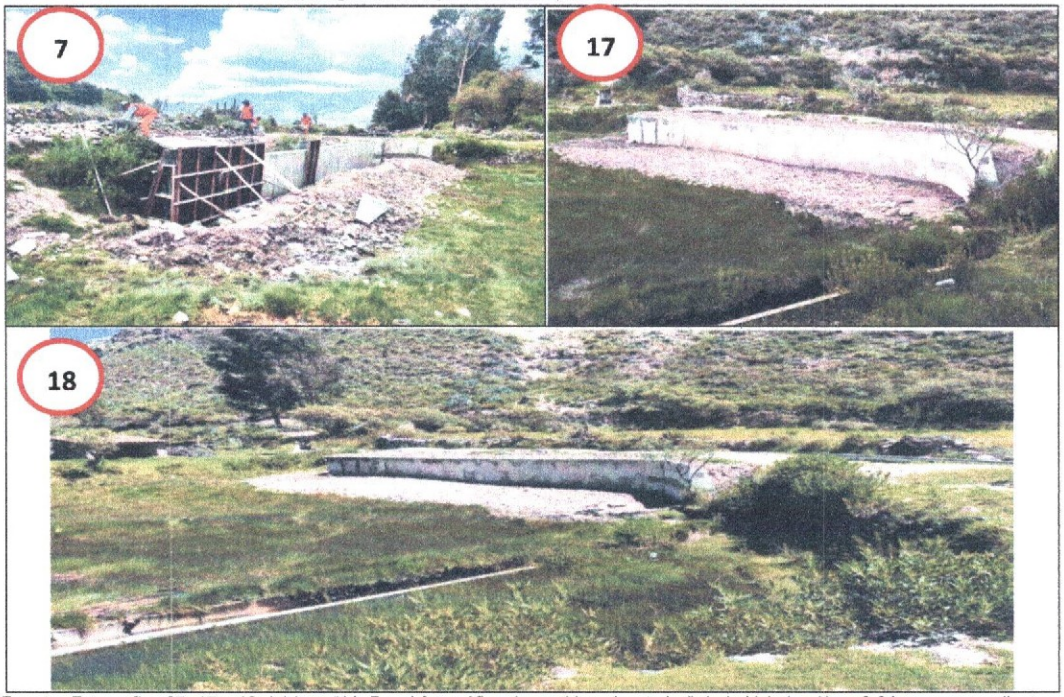
Así mismo, en el citado ítem "14.- PANEL FOTOGRÁFICO DE PARTIDAS EJECUTADAS" adjunto en el Informe Val n.° 008-2023-CSJ/GGGT/RO de 31 de marzo de 2023 **(Apéndice n.° 53)**, se aprecia las fotografías n.os 07, 17 y 18, en las que se evidencia que la partida "05.02 Rehabilitación de muro de estanque L=22.00 m", de la meta física "Reparación de reservorio", fue ejecutado por el Consorcio San Juan en lugar diferente a lo establecido en el Plano Clave - 01 (L-01) del Expediente técnico principal **(Apéndice n.° 44)** y para un objetivo o finalidad distinta al de la obra; tal es así, para sostener masas de tierra, como se observa el panel fotográfico siguiente:

Panel fotográfico n.° 01
Fotografías adjuntas en la valorización de obra n.° 04

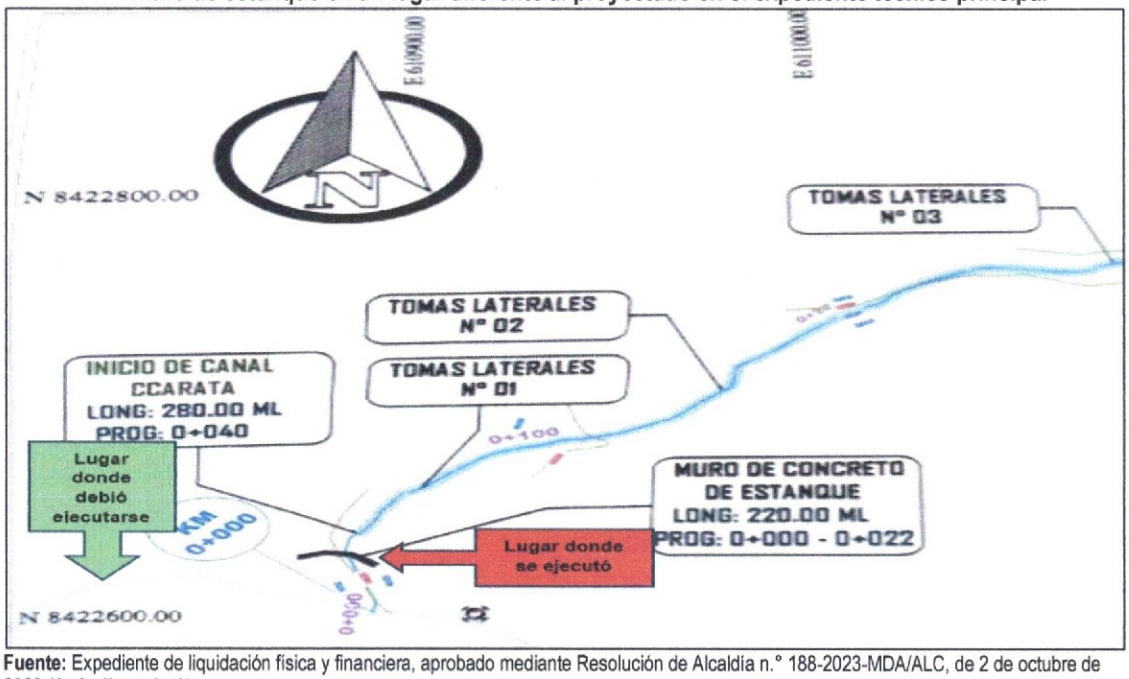
Imagen n.° 06
Fragmento del Plano Clave de Replanteo (PR-01) donde se evidencia el cambio de ubicación del muro de estanque en un lugar diferente al proyectado en el expediente técnico principal
