INFORME DE CONTROL ESPECÍFICO N° 048-2024-2-0368-SCE

EJECUCIÓN, RECEPCIÓN Y LIQUIDACIÓN DE LA OBRA: "MEJORAMIENTO Y AMPLIACIÓN DEL SISTEMA DE AGUA POTABLE, TRATAMIENTO DE AGUAS RESIDUALES Y SANEAMIENTO BÁSICO EN LAS LOCALIDADES DE CONDORMARCA Y COLLAMBAY – DISTRITO DE MATARA – PROVINCIA DE CAJAMARCA – DEPARTAMENTO DE CAJAMARCA"

INFORME DE CONTROL ESPECÍFICO Nº 048-2024-2-0368-SCE

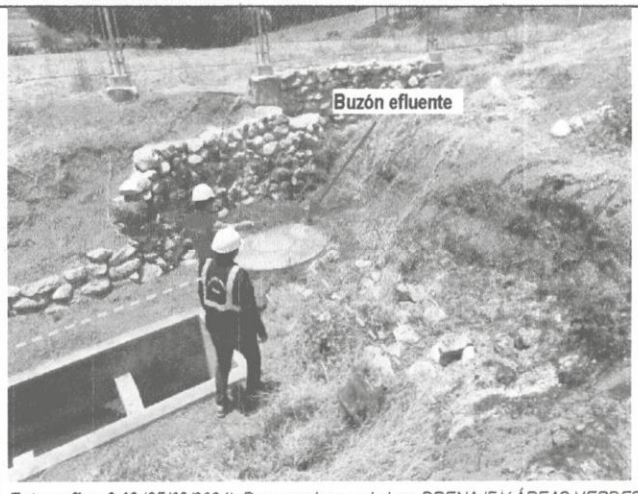
***Fotografía n.° 09** (25/09/2024). Visualización del plano de DRENAJE Y ÁREAS VERDES de la PTAR, por parte del representante de la Entidad y del representante del OCI.*

***Fotografía n.° 10** (25/09/2024). De acuerdo con el plano DRENAJE Y ÁREAS VERDES, al buzón mostrado en la fotografía debía discurrir el agua de lluvia de la PTAR a través dos (02) canales revestidos de concreto f'c=175 kg/cm2, uno por el lado izquierdo y otro por el lado derecho del buzón (línea punteada); en la fotografía no se advierte la existencia de los precitados canales.*

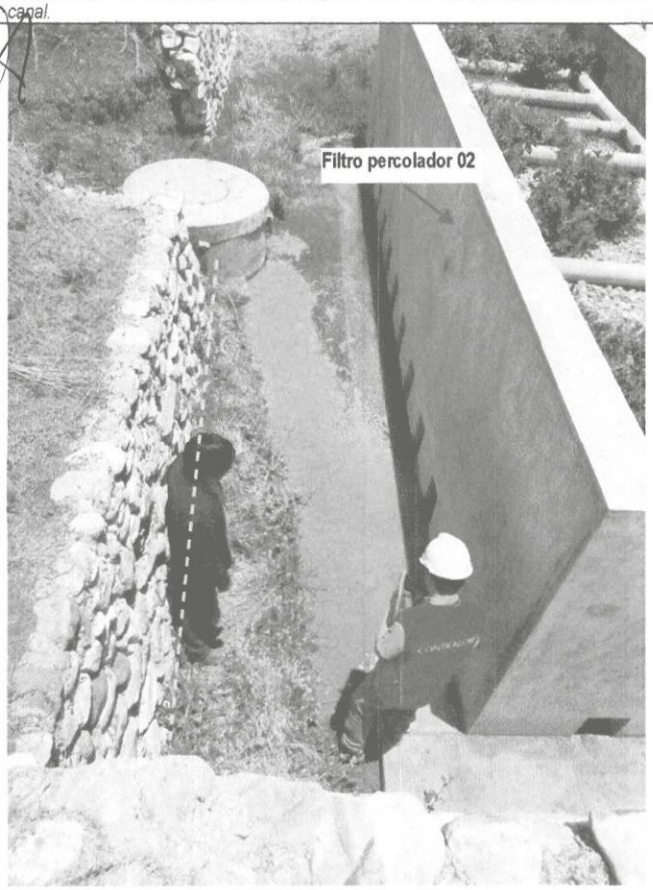
VERIFICACIÓN DE LA CONSTRUCCIÓN DE CANALES REVESTIDOS DE CONCRETO F'C=175 KG/CM2 PARA DRENAJE PLUVIAL

Fotografía n.° 11 *(25/09/2024). Vista del área adyacente de la cámara de cloración, de acuerdo con el plano DRENAJE Y ÁREAS VERDES, debía contar debía contar con canales revestidos de concreto f'c=175 kg/cm2, en el perímetro junto a la base de los taludes de tierra (línea punteada); en la fotografía no se advierte la existencia el precitado canal.*

Fotografía n.° 12 *(25/09/2024). Vista del área adyacente al lecho de secado y el filtro percolador 02, de acuerdo con el plano DRENAJE Y ÁREAS VERDES, debían contar con canales revestidos de concreto f'c=175 kg/cm2, en el perímetro junto a la base de los taludes de tierra (línea punteada); en la fotografía no se advierte la existencia del precitado canal.*

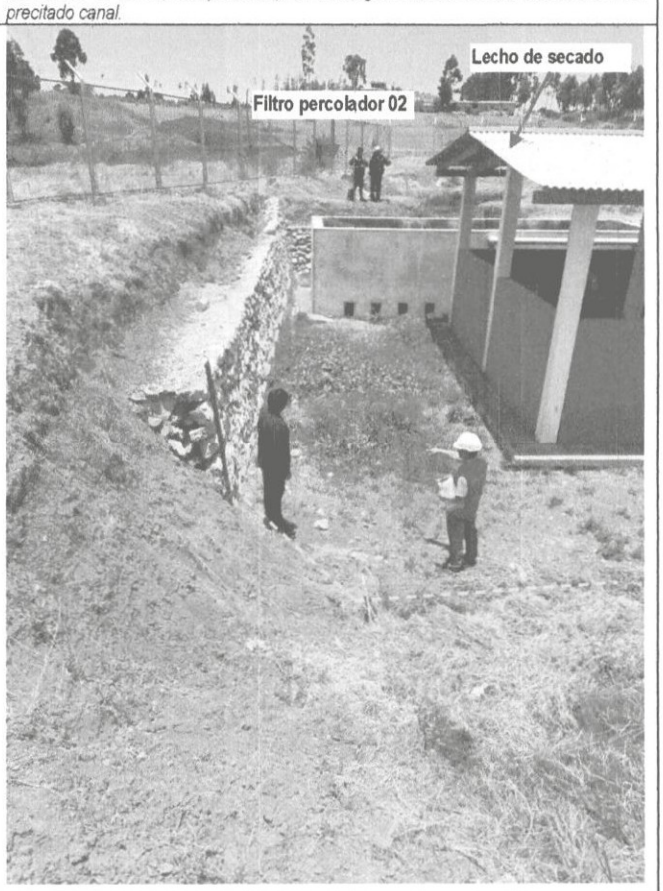
Fotografía n.° 13 *(25/09/2024). Vista del área adyacente al filtro percolador 02, de acuerdo con el plano DRENAJE Y ÁREAS VERDES, debía contar con canales revestidos de concreto f'c=175 kg/cm2, en el perímetro formado por la base de los taludes (línea punteada); en la fotografía no se advierte la existencia del precitado canal.*

Fotografía n.° 14 *(25/09/2024). Vista del área adyacente al filtro percolador 02 y lecho de secado, de acuerdo con el plano DRENAJE Y ÁREAS VERDES, debía contar con canales revestidos de concreto f'c=175 kg/cm2, en el perímetro formado por la base de los taludes (línea punteada); en la fotografía no se advierte la existencia del precitado canal.*

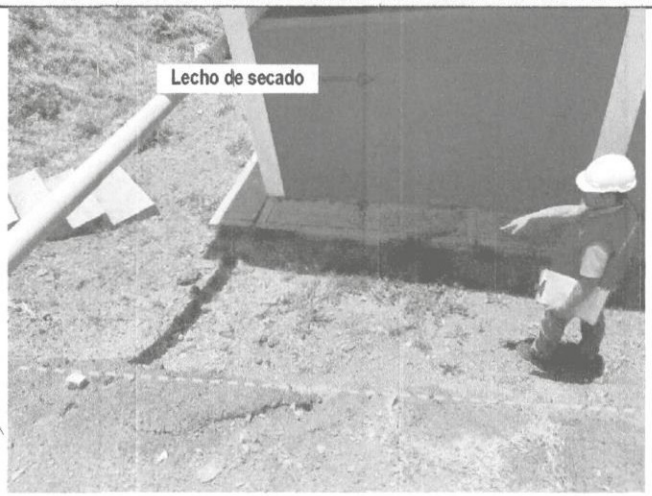
VERIFICACIÓN DE LA CONSTRUCCIÓN DE CANALES REVESTIDOS DE CONCRETO F'C=175 KG/CM2 PARA DRENAJE PLUVIAL

***Fotografía n.° 15** (25/09/2024). Vista del área adyacente al filtro percolador 02 y lecho de secado, de acuerdo con el plano DRENAJE Y ÁREAS VERDES, debía contar con canales revestidos de concreto f'c=175 kg/cm2, en el perímetro formado por la base de los taludes (línea punteada); en la fotografía no se advierte la existencia del precitado canal.*

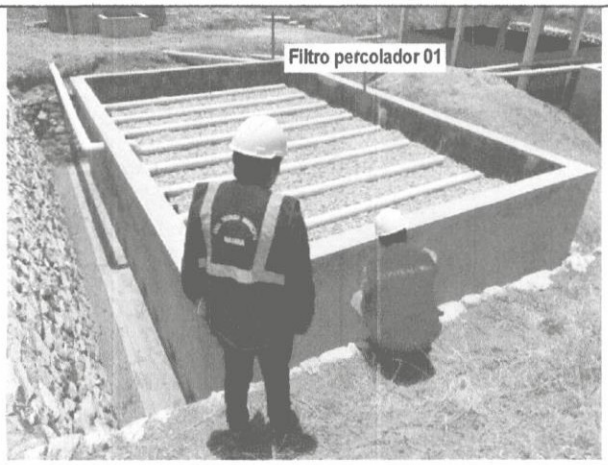
***Fotografía n.° 16** (25/09/2024). Vista del área adyacente a la caseta de cloración, de acuerdo con el plano DRENAJE Y ÁREAS VERDES, debía contar con canales revestidos de concreto f'c=175 kg/cm2; en la fotografía no se aprecia la existencia del precitado canal.*

***Fotografía n.° 17** (25/09/2024). Vista del área adyacente al filtro percolador 01, de acuerdo con el plano DRENAJE Y ÁREAS VERDES, debía contar con canales revestidos de concreto f'c=175 kg/cm2, en el perímetro formado por la base de los taludes (línea punteada); en la fotografía no se advierte la existencia del precitado canal*

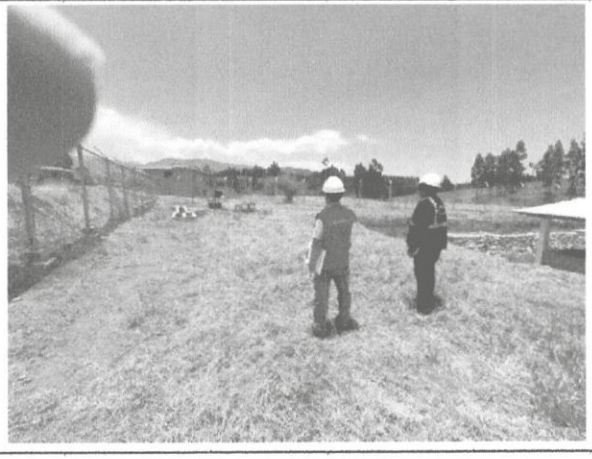
***Fotografía n.° 18** (25/09/2024). Vista del área adyacente al filtro percolador 01, de acuerdo con el plano DRENAJE Y ÁREAS VERDES, debía contar con canales revestidos de concreto f'c=175 kg/cm2, en el perímetro formado por la base de los taludes (línea punteada); en la fotografía no se advierte la existencia del precitado canal*

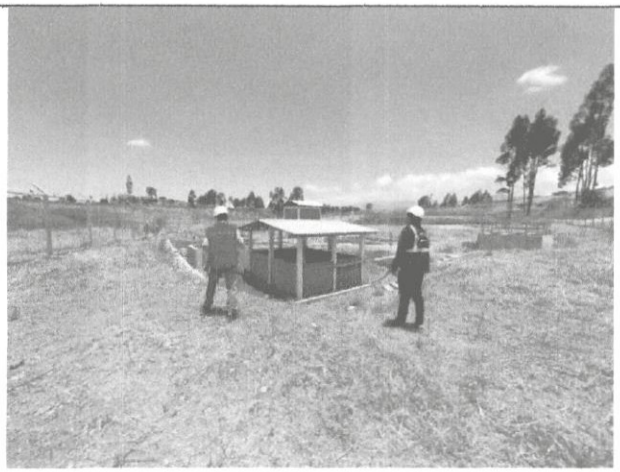
VERIFICACIÓN DE LA CONSTRUCCIÓN DE CANALES REVESTIDOS DE CONCRETO F'C=175 KG/CM2 PARA DRENAJE PLUVIAL	
Fotografía n.° 19 *(25/09/2024). Vista del área adyacente al tanque Imhoff, de acuerdo con el plano DRENAJE Y ÁREAS VERDES, debía contar con canales revestidos de concreto f'c=175 kg/cm2, en la fotografía no se advierte la existencia del precitado canal.*	***Fotografía n.° 20*** *(25/09/2024). Vista del área libre de la PTAR, en la fotografía no se advierte la existencia del canal revestido de concreto f'c=175 kg/cm2, o algún otro canal revestido.*

Fotografía n.° 21 *(25/09/2024). Vista del área libre de la PTAR, en la fotografía no se advierte la existencia del canal revestido de concreto f'c=175 kg/cm2, o algún otro canal revestido.*	***Fotografía n.° 22*** *(25/09/2024). Vista panorámica de la PTAR, en la fotografía no se advierte la existencia del canal revestido de concreto f'c=175 kg/cm2, o algún otro canal revestido.*

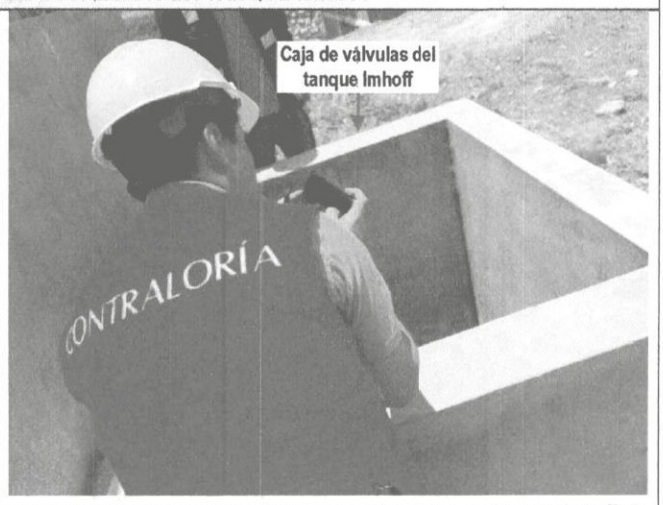
VERIFICACIÓN DE LA CONSTRUCCIÓN DE ESCALERAS EN TANQUE IMHOFF

***Fotografía n.° 31** (25/09/2024). Vista del interior de la caja de válvulas del tanque Imhoff, de la inspección a las tres (3) caras de la caja de válvulas, mostradas en la fotografía, no se aprecia vestigios de la colocación de la "ESCALERA DE GATO F°G° Ø ½" (como perforación en los muros, resanes, marcas, etc.).*

***Fotografía n.° 32** Vista del interior de la caja de válvulas del tanque Imhoff, de la inspección a la cuarta cara de la caja de válvulas, mostrada en la fotografía, no se aprecia vestigios de la colocación de la "ESCALERA DE GATO F°G° Ø ½" (como perforación en los muros, resanes, marcas, etc.).*

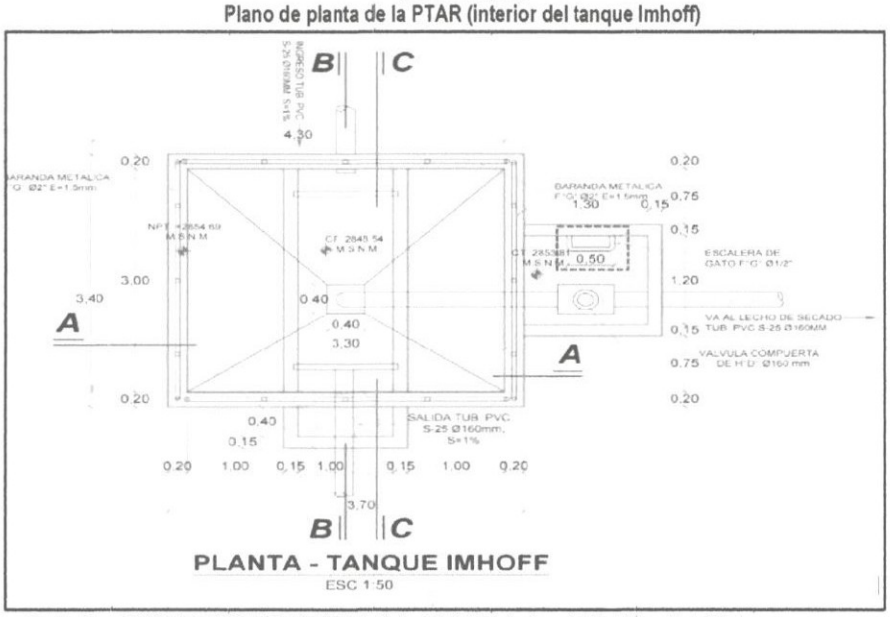
Imagen n.° 02
Plano de planta de la PTAR (interior del tanque Imhoff)

Al respecto, en el plano "TANQUE IMHOFF ARQUITECTURA" - Lámina TH-A 01 del Expediente Técnico **(Apéndice n.° 17)**, se contempló colocar en la caja de válvulas del tanque Imhoff, una *"escalera de gato F°G° Ø ½""*, la cual debía instalarse internamente en la caja válvulas[10]; trabajo que corresponde a la partida "*04.03.06.02 Escalera tub. f. gvzado. c/parantes de 2" x peldaños de ¾""*.

Cabe mencionar que, de acuerdo al mencionado plano **(Apéndice n.° 17)** y al presupuesto **(Apéndice n.° 14)** del Expediente Técnico, es la única escalera a construirse en el tanque Imhoff.

Esta escalera serviría de acceso al interior de la caja de válvulas para la apertura y cierre de la válvula que controla el flujo de lodos que va desde el tanque Imhoff hasta el lecho de secado y, para facilitar su mantenimiento.

- Respecto a las partidas de las escaleras de tubo de fierro galvanizado en la PTAR, se valorizó el 100% de la partida *"04.03.06.02 ESCALERA TUB. F. GVZADO. C/PARANTES DE 2" X Peldaños De ¾""*, correspondiente a una (1) escalera de fierro galvanizado que debió instalarse en el tanque Imhoff; no obstante, no haber sido ejecutadas.

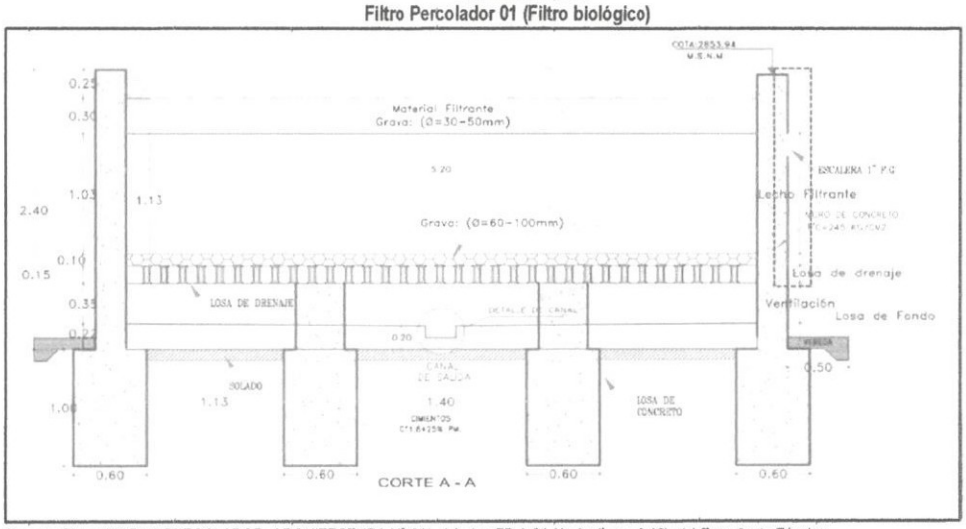
Imagen n.° 03
Filtro Percolador 01 (Filtro biológico)

cada filtro percolador, que serían instaladas en una de las caras exteriores de sus muros[11]; las cuales, corresponden a las partidas "*04.09.01.05.02 y 04.09.02.05.02 Escalera tub. f. gvzado. c/parantes de 2" x peldaños de ¾""*, como se muestra en las imágenes siguientes:

- Respecto a las partidas de las escaleras de tubo de fierro galvanizado en la PTAR, se valorizó el 100% de las partidas *"04.09.01.05.02 Escalera tub. f. gvzado. c/parantes de 2" x peldaños de ¾""*, correspondiente al Filtro Percolador (Biológico) 01, y *"04.09.02.05.02 Escalera tub. f. gvzado. c/parantes de 2" x peldaños de ¾""*, correspondiente al Filtro Percolador (Biológico) 02, pese a no haber sido ejecutadas.

[...]
FILTRO PERCOLADOR N° 01
[...]
- *Falta escalera de tubo de fierro galvanizado, parantes de 2" y peldaños de ¾*

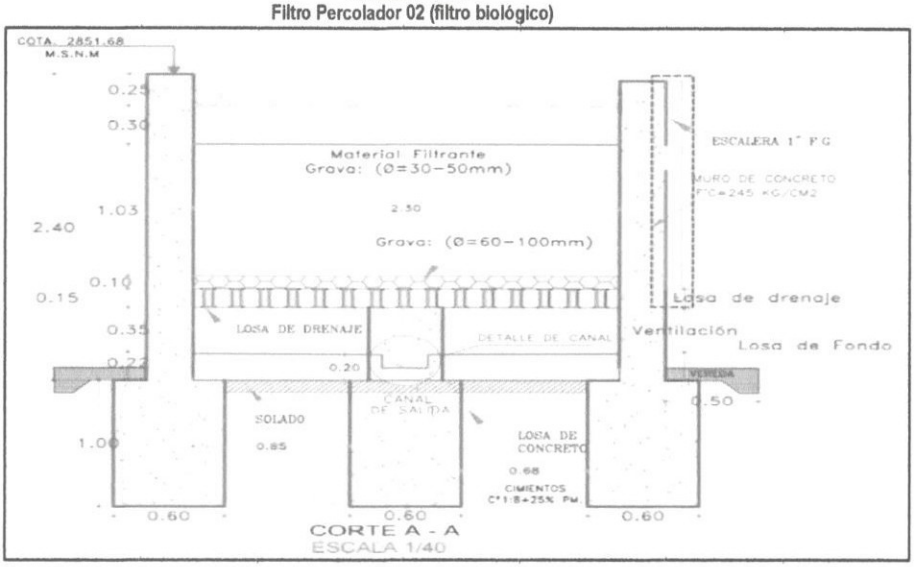
Imagen n.° 04
Filtro Percolador 02 (filtro biológico)

[...]
FILTRO PERCOLADOR N° 02
[...]
- *Falta escalera de tubo de fierro galvanizado, parantes de 2" y peldaños de ¾*

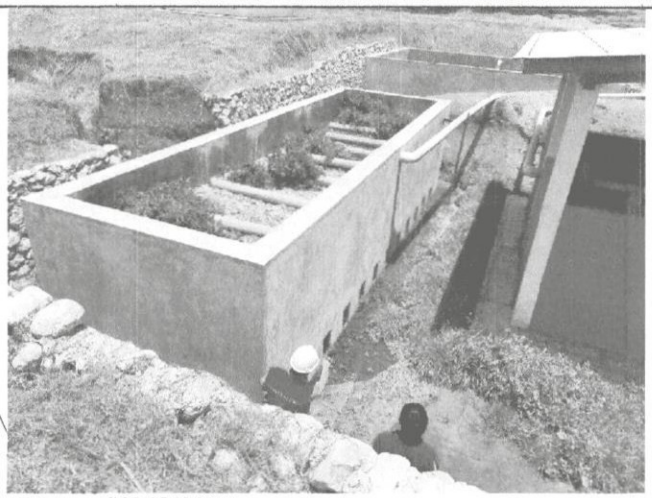
Fotografía n.° 35 (25/09/2024)

En las fotografías n.os 35 y 36 se muestra las otras dos (2) caras exteriores de los muros del filtro percolador 02, de la inspección a dichas caras no se aprecia vestigios que correspondan a la colocación de la "Escalera Ø 1 tubo galvanizado" (como perforación en los muros, resanes, marcas, etc.); en la fotografía n.° 28 se aprecia cuatro (4) perforaciones en el muro, las cuales se corresponden con la dimensión del anclaje del soporte metálico (ubicada al costado) para la tubería de ingreso mostrada en dicha fotografía, descartándose que corresponda a la colocación de la "Escalera Ø 1 tubo galvanizado".

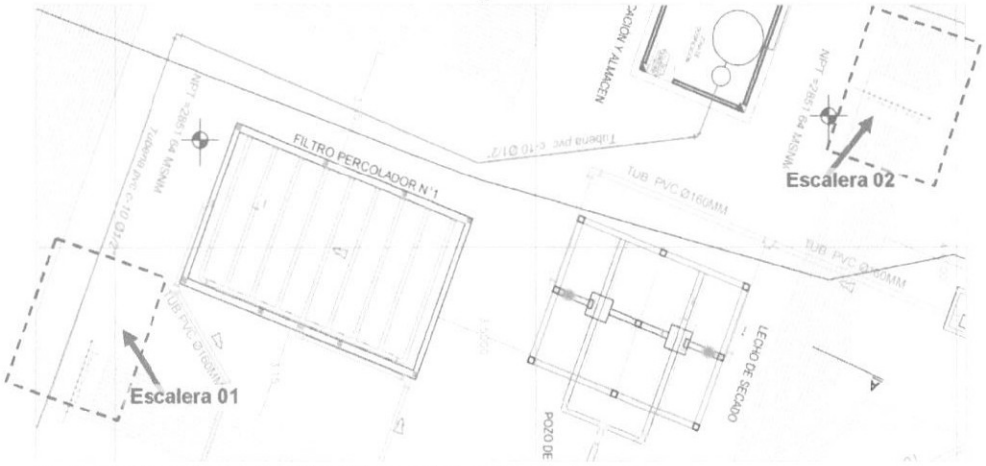
Imagen n.° 05
Plano de planta de la PTAR

Cabe mencionar que, de acuerdo al plano "PLANTA PTAR" – Lámina PP-01 **(Apéndice n.° 20)** del Expediente Técnico, se estableció la construcción de dos (2) escaleras de concreto armado f´c=210 kg/cm^2 como parte de la circulación exterior, para el acceso y circulación del personal encargado de la operación y mantenimiento de dicha planta, como se muestra a continuación:
