INFORME DE CONTROL ESPECÍFICO
N° 040-2024-2-0372-SCE

SERVICIO DE CONTROL ESPECÍFICO A HECHOS CON PRESUNTA IRREGULARIDAD
MUNICIPALIDAD DISTRITAL DE LA RAMADA
LA RAMADA - CUTERVO - CAJAMARCA

"RECEPCIÓN Y LIQUIDACIÓN DE LA OBRA: CONSTRUCCIÓN DE POLIDEPORTIVO DE GRAS SINTÉTICO CON COBERTURA METÁLICA, DISTRITO DE LA RAMADA, CUTERVO, CAJAMARCA"

PERÍODO: DEL 1 DE JULIO DE 2022 AL 29 DE DICIEMBRE DE 2023

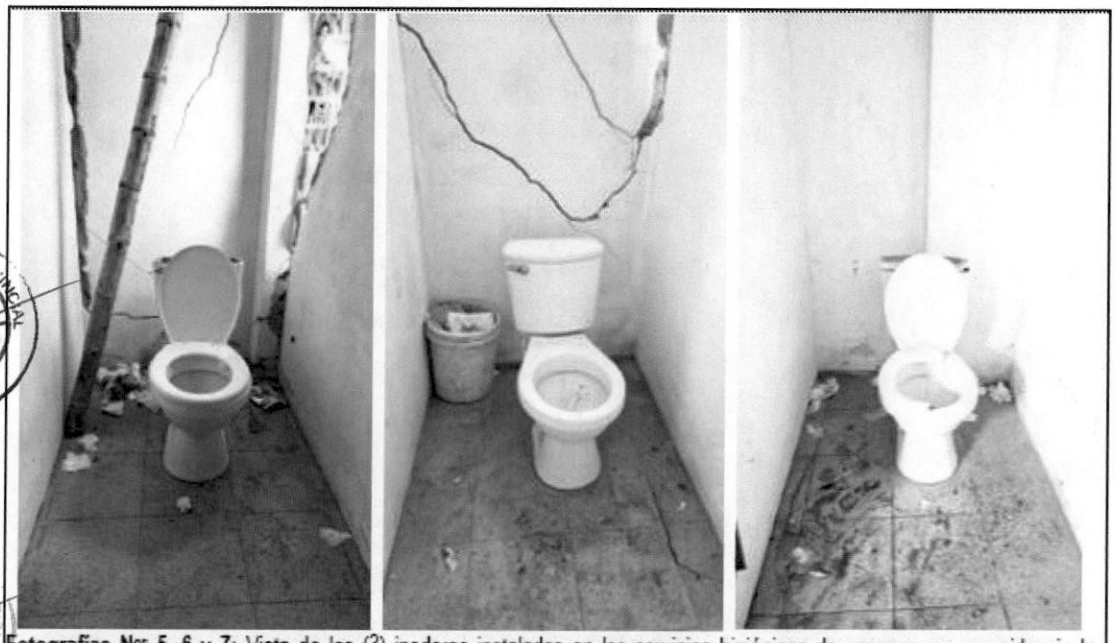
- *El muro posterior y muro lateral izquierdo de los servicios higiénicos, se encuentran agrietados, con grietas que oscilan entre 4 cm y 20 cm.* ***En el agrietamiento más pronunciado se pudo evidenciar la inexistencia de vigas de confinamiento.*** (subrayado agregado)

Fotografía N° 4: Vista general interior de los SS. HH de mujeres (se evidencia que no existen vigas de confinamiento entre las columnas)

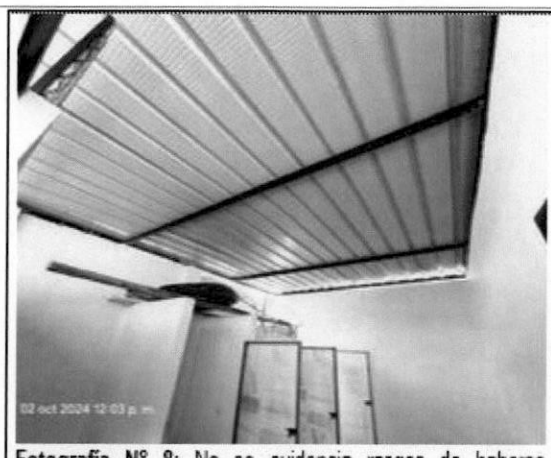
Fotografía N° 8: No se evidencia rasgos de haberse efectuado instalaciones eléctricas en el techo del ambiente de SS. HH de varones.

- *"**No se evidencia, ni existen rasgos de haberse efectuado trabajos de instalaciones eléctricas en los ambientes de servicios higiénicos de varones y mujeres, ni tampoco en el pasadizo de dicha estructura**; no hay ninguna tubería de luz instalada, ni accesorios, ni luminarias, ni cables. [...]*

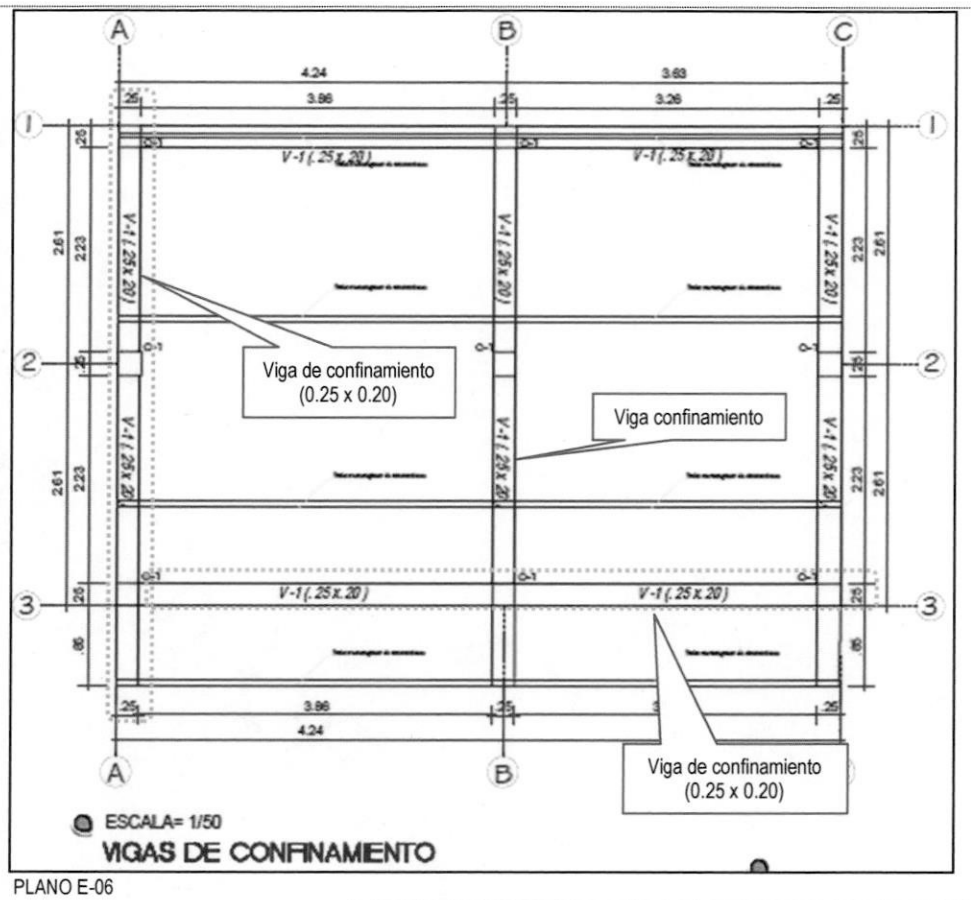
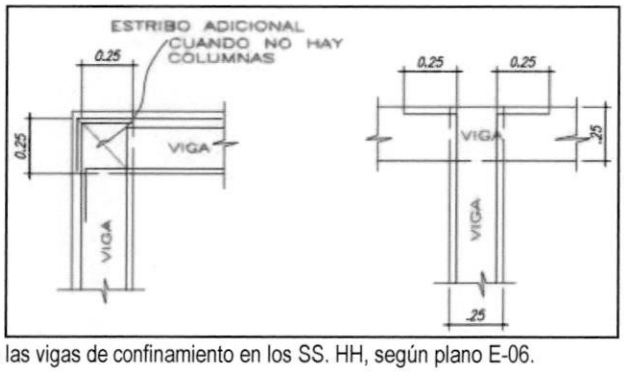
PLANO E-06

Distribución en planta de los estribos de las vigas de confinamiento en los SS. HH, según plano E-06.

Las partidas relacionadas con la ejecución de las VIGAS DE CONFINAMIENTO en la estructura de los Servicios Higiénicos (SS. HH), estuvieron contempladas en el "Plano E-06", en el "Presupuesto de Obra" y en la "Planilla de metrados" del Expediente Técnico; en ese sentido, dada la modalidad de contratación (suma alzada), el Consorcio

CONTROL:	Ejecutor de Obra tenía la obligación de ejecutar las partidas que corresponden a las vigas de confinamiento, teniendo en cuenta el orden de prelación establecido en la norma; más aún, si estas fueron presupuestadas, valorizadas y pagadas por la Entidad en su totalidad.
PARTIDAS DEL EXPEDIENTE TÉCNICO NO EJECUTADAS:	**03.02.01 SISTEMA DE DESAGUE** 03.02.01.04 Salida de desagüe para registro roscado 4". 03.02.03.02 Registro roscado Ø 4".
PLANO DEL EXP. TÉCNICO EN EL QUE SE CONTEMPLA SU EJECUCIÓN: **PLANO IS-01:**	
CÁLCULOS DETERMINADOS EN LA PLANILLA DE METRADOS DEL EXPEDIENTE TÉCNICO	*Partida:* 3.01.06 *Descripción:* SALIDA DE REGISTRO ROSCADO 4"

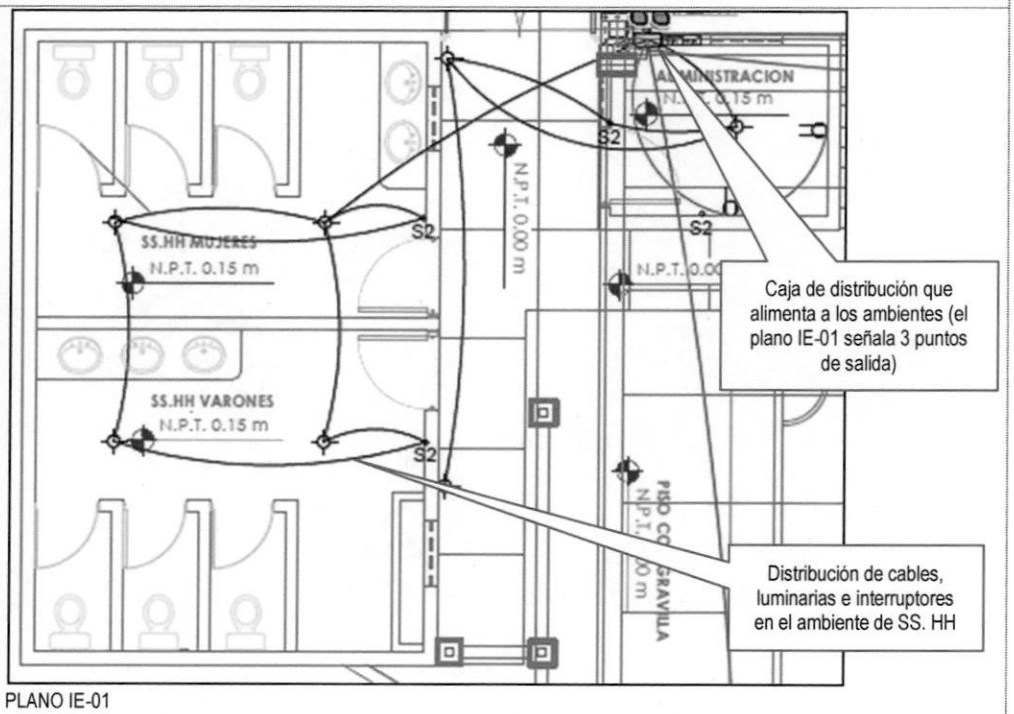
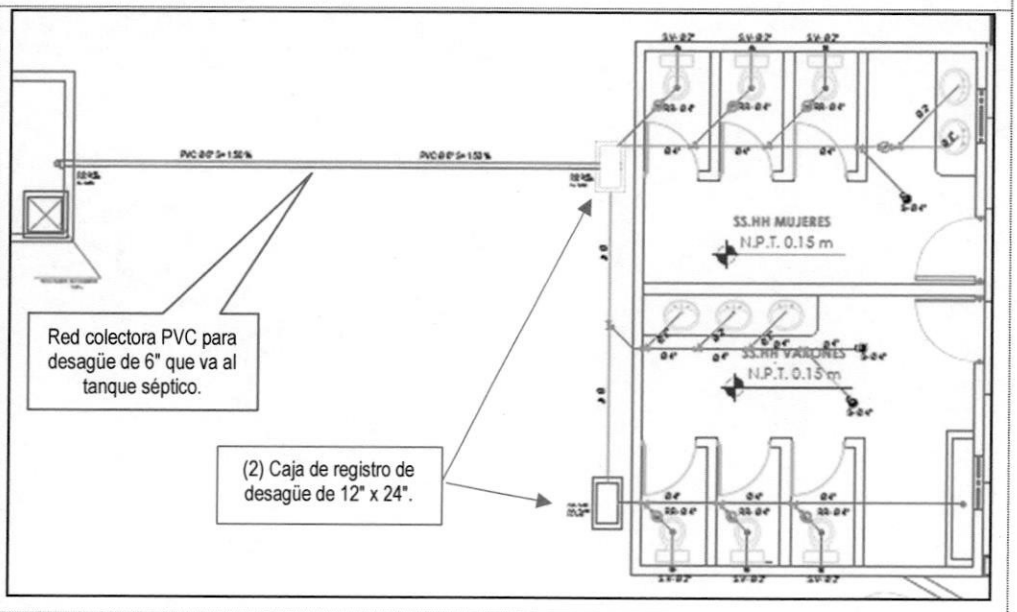
PLANO IE-01

La ejecución de las partidas relacionadas con las instalaciones eléctricas en los servicios higiénicos, estuvieron contemplados en el "Plano IE – 01", "Presupuesto de Obra" y "Planilla de metrados" del Expediente Técnico; en ese sentido, dada la modalidad de contratación (suma alzada), el Consorcio Ejecutor de Obra tenía la obligación de ejecutar dichas partidas, teniendo en cuenta el orden de prelación establecido en la norma; más aún, si estas fueron valorizadas, presupuestadas y pagadas por la Entidad en su totalidad.

Es importante señalar que, las partidas que corresponden a las instalaciones eléctricas fueron ejecutadas de forma parcial; toda vez que, en el área de administración y en coliseo del Grass sintético si se ha efectuado la instalación; no obstante, en la infraestructura de los servicios higiénicos y pasadizo, no se ha efectuado ninguno de los trabajos que corresponden a instalaciones eléctricas, ni tampoco se evidencian muestras de haberse realizado, pues no existen cajas de interruptores en la pared, no hay puntos de salida de las luminarias, no se han instalado las tuberías de los cables eléctricos y tampoco existe la tubería de alimentación de la caja principal a los SS. HH.
PARTIDAS DEL EXPEDIENTE TÉCNICO NO EJECUTADAS:	**03.02 SISTEMA DE DESAGUE Y VENTILACIÓN** **03.02.04. CAJAS DE INSPECCION Y CONEXIONES.** 03.02.04.01 Caja de registro de desagüe de 12" x 24".
PLANO DEL EXP. TÉCNICO EN EL QUE SE CONTEMPLA SU EJECUCIÓN: **PLANO IS-01:**

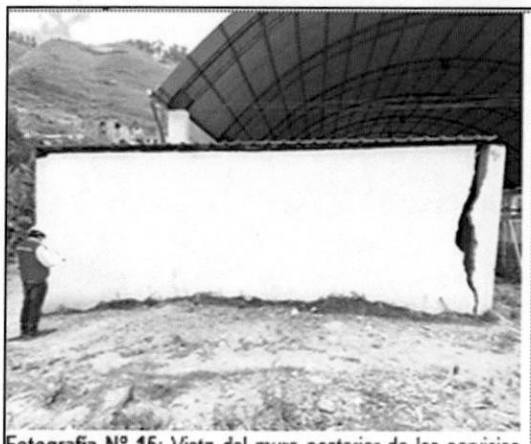
"b) En relación a los aspectos externos evidenciados en los servicios higiénicos (SS. HH):
- *El muro lateral izquierdo de los servicios higiénicos, se encuentra agrietado, con grietas bastante pronunciadas de aproximadamente 2 cm, afectando una longitud de 2.50 metros del muro. [...]*

- *El muro posterior de los servicios higiénicos, se encuentra agrietado en una esquina, con una grieta bastante pronunciada que varía entre 4 cm y 20 cm, afectando una longitud de 1.50 m del muro aprox. [...]"*

c) En relación a la construcción de los elementos estructurales y de albañilería de los SS. HH:
- *El muro posterior y muro lateral izquierdo de los servicios higiénicos, se encuentran agrietados, con grietas que oscilan entre 4 cm y 20 cm. En el agrietamiento más pronunciado se pudo evidenciar la inexistencia de vigas de confinamiento. [...]*
- *Producto del agrietamiento, el muro posterior y muro lateral derecho se encuentran en riesgo de colapso; por lo que, la estructura de los servicios higiénicos no se encuentra operativa."*

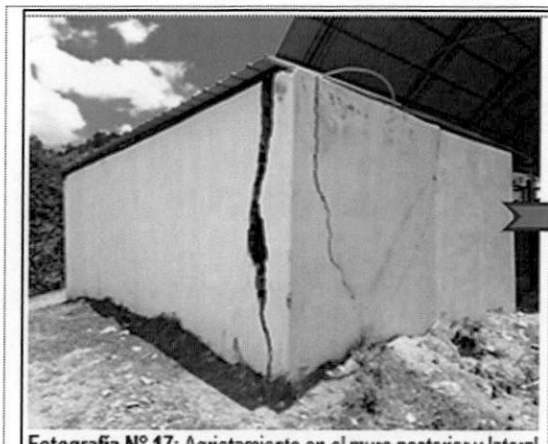
Fotografía N° 15: Vista del muro posterior de los servicios higiénicos.

Fotografía N° 16: Grieta en la esquina del muro posterior de los servicios higiénicos (ambiente de varones)

Fotografía N° 17: Agrietamiento en el muro posterior y lateral izquierdo, generan riesgo de colapso del área afectada de la estructura.

Fotografía N° 18: Inexistencia de viga de confinamiento, ha generado una grieta de aprox. 20 cm de longitud y desprendimiento del muro posterior.

24 Se evidencia una grieta pronunciada de entre 4 a 20 cm aproximadamente en el muro posterior de los servicios higiénicos, que ha afectado también al muro lateral izquierdo. Ambos muros están en riesgo de colapso.

Aunado a lo expuesto, sin perjuicio de las causas que hubieren efectuado dicho agrietamiento, si se hubiese construido vigas de confinamiento en todos los muros de la estructura de los servicios higiénicos de conformidad con lo que manda los planos del Expediente Técnico (plano E-06) y de conformidad con el Reglamento Nacional de Edificaciones, se hubiese asegurado la ductilidad de dichos muros y en consecuencia, una afectación menos severa a la infraestructura, garantizando la seguridad y manteniendo en funcionamiento la estructura.
