# INFORME DE CONTROL ESPECÍFICO N° 010-2024-2-0378 - SCE

## EJECUCIÓN DE LA OBRA: "RENOVACIÓN DE PUENTE EN EL (LA) CAMINO VECINAL CA875: EMP. CA-102 - PULAN (PUENTE SANTA CATALINA)-AGOMAYO, DISTRITO DE PULAN, PROVINCIA SANTA CRUZ, DEPARTAMENTO CAJAMARCA"

**PERÍODO: 23 DE DICIEMBRE DE 2022 AL 29 DE AGOSTO DE 2023**

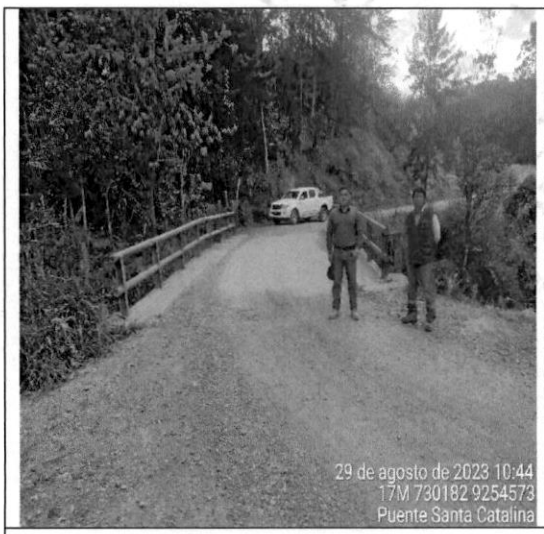
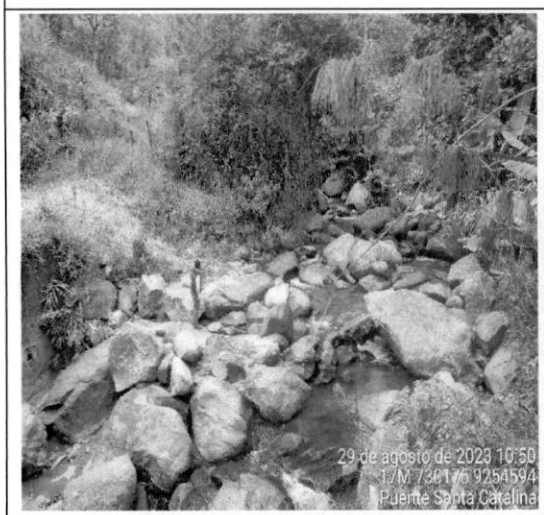
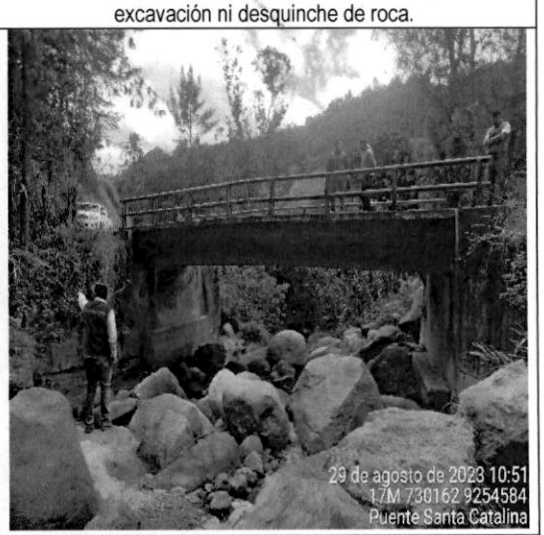
**Por parte del Órgano de Control Institucional de la Municipalidad Provincial de Santa Cruz del 29 de agosto de 2023**

De la revisión a la valorización de obra n.° 1, podemos advertir que el Contratista, solicitó el pago de las partidas: "EXCAVACIÓN MASIVA PARA CIMENTACIONES CON MAQUINARIA, EXCAVACIÓN Y DESQUINCHE EN ROCA SUELTA y ELIMINACIÓN DE MATERIAL EXCEDENTE CON MAQUINARIA", las mismas que fueron posteriormente pagadas, tal como consta en los comprobantes de pago citados anteriormente.

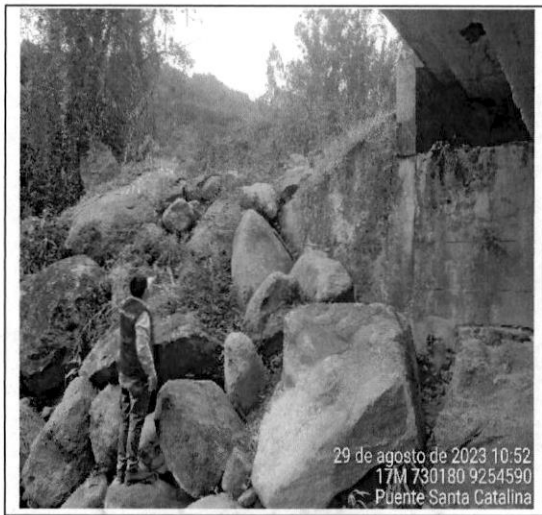
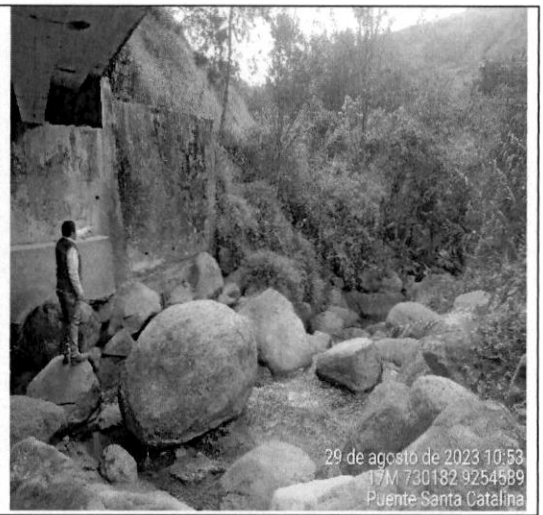
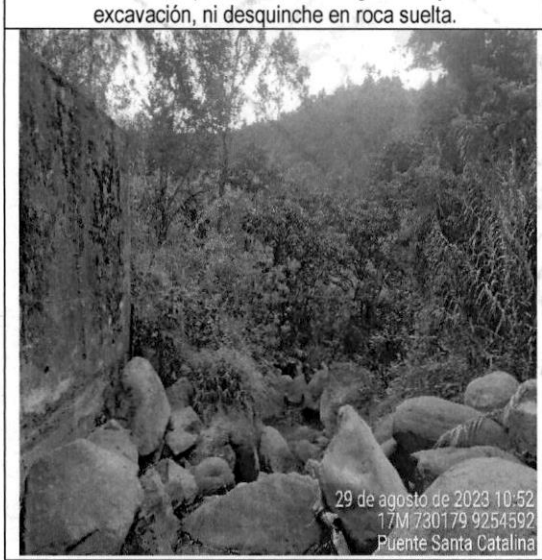
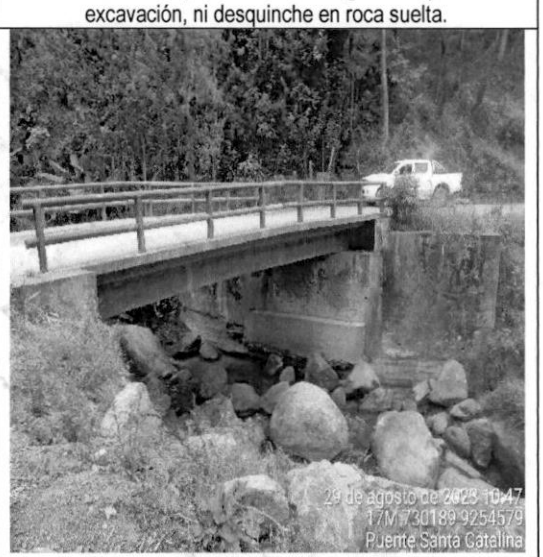
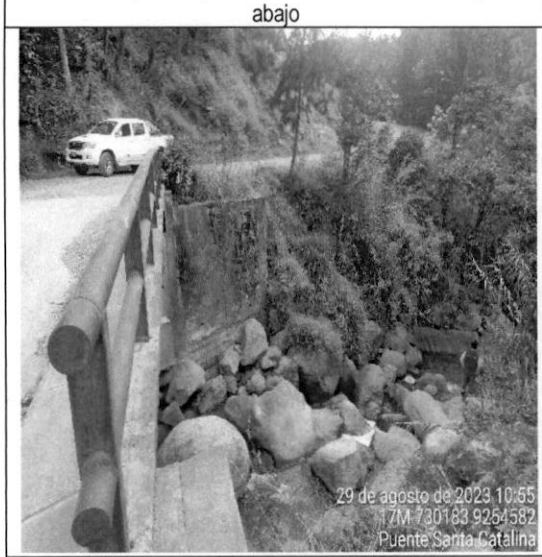
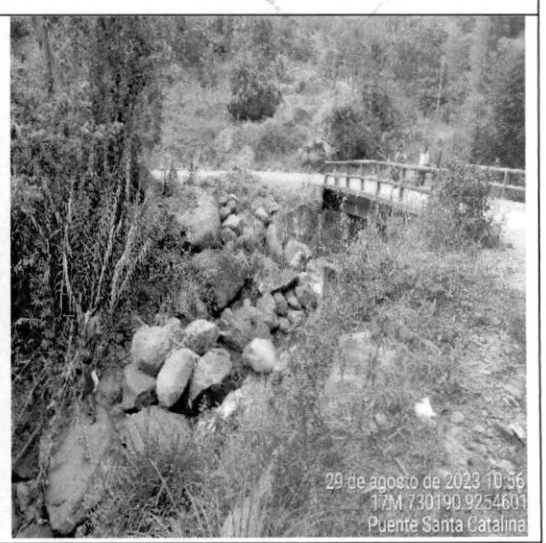
<table><tr>
<td>
</td>
<td>
</td>
</tr><tr>
<td>Se evidencia que no se realizó algún trabajo de excavación, ni desquinche en roca suelta – Vista aguas arriba.</td>
<td>Vista de los estribos del Puente actualmente.</td>
</tr></table>

| Se evidencia que no se realizó algún trabajo de excavación, ni desquinche en roca suelta. | Se evidencia que no se realizó algún trabajo de excavación, ni desquinche en roca suelta. |

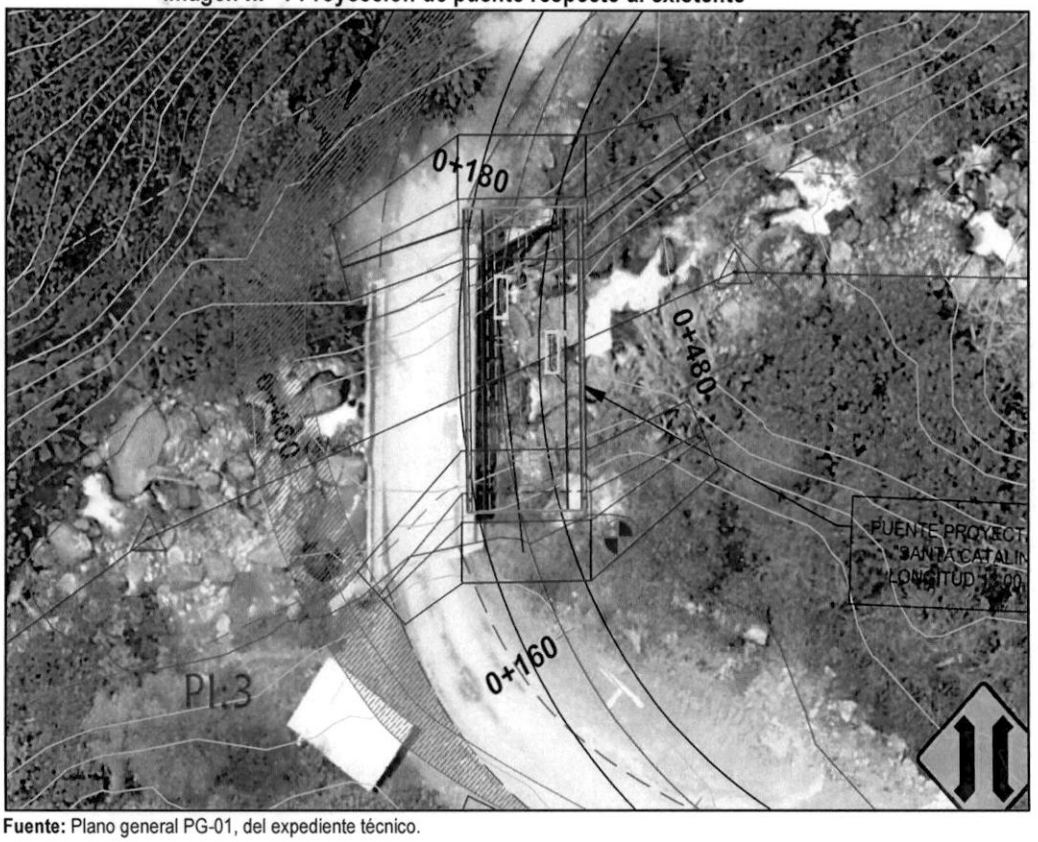
**Imagen n.° 1 Proyección de puente respecto al existente**

De la imagen precedente, se advierte que para la realización de la excavación masiva era necesario la demolición del puente existente; ya que, la cimentación del puente proyectado se realizaría en el lugar de las aletas del puente existente.

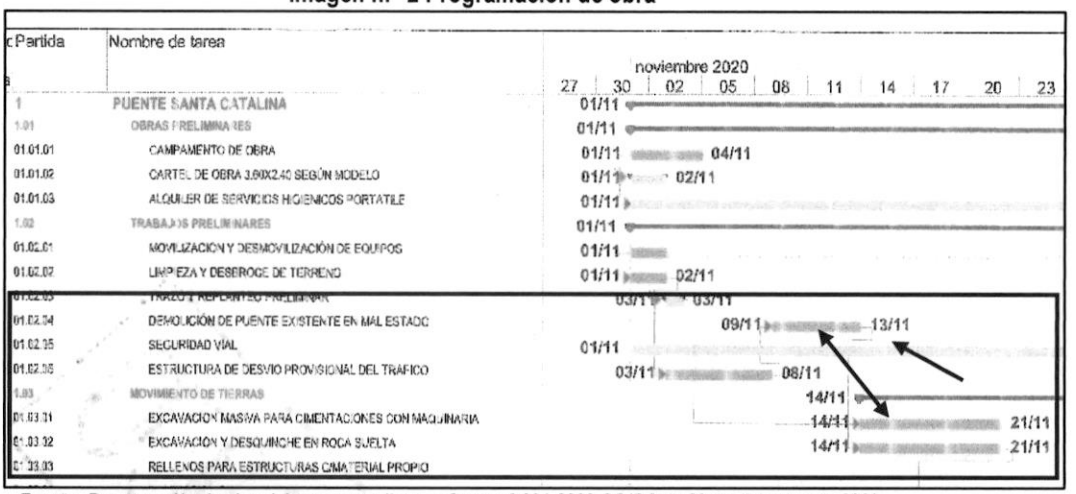
**Imagen n.° 2 Programación de obra**

Lo señalado anteriormente, se corrobora también con la Carta n.° 031-2022-CG/GG de 23 de diciembre de 2023 **(Apéndice n.° 26)**, presentada por el señor Oscar Orlando Guerrero Ruiz, gerente general de constructora guerrero, en la cual adjunta la programación de obra del proyecto, conforme se muestra en la imagen siguiente:

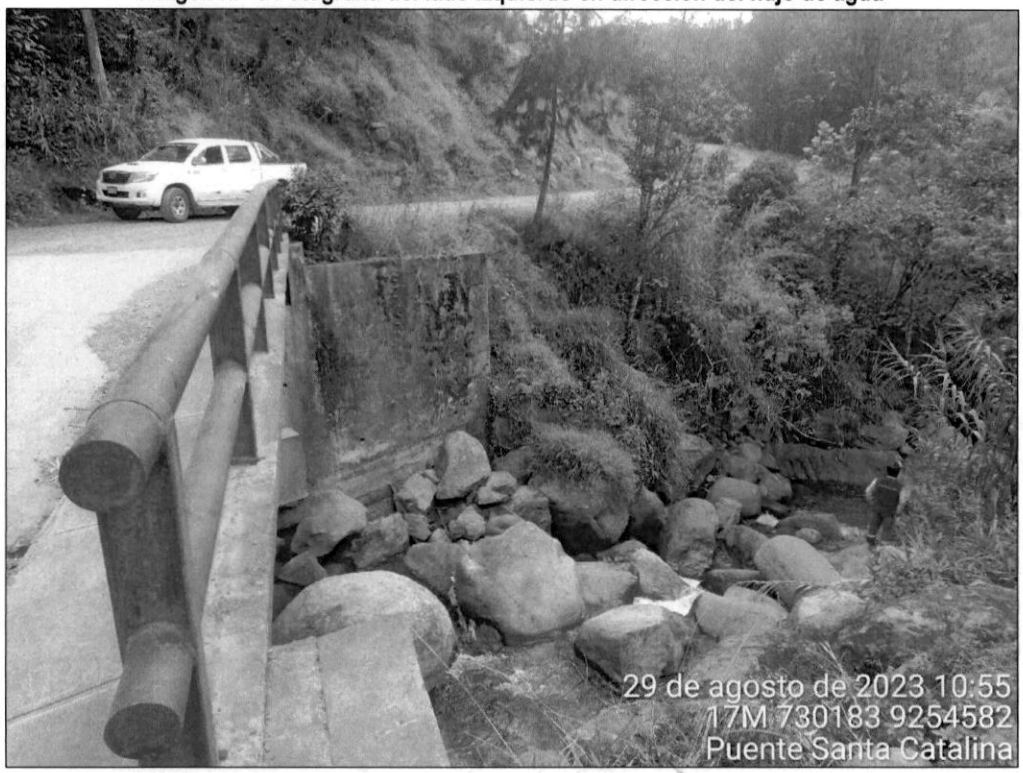
**Imagen n.° 5 Fotografía del lado izquierdo en dirección del flujo de agua**

De la imagen precedente se puede observar que el área de trabajo no presenta ningún tipo de excavación ni movimiento de tierras; además el conflicto social al que hace referencia en la imagen precedente, se presenta recién el 2 de enero de 2023 según asiento de cuaderno de obra n.° 15 del residente adjunto a la Carta n.° 002-2023-COKASAC ingresada el 9 de enero de 2023 **(Apéndice n.° 28)** por el Supervisor, donde solicita la paralización de obra debido a este conflicto social y que fue denegado con Informe n.° 11-2023-MDP/SGIDUR/ING.HAFC. de 25 de enero de 2023 **(Apéndice n.° 29)**; por lo que, esto contradice todo lo indicado por el contratista referente a la ejecución de esta partida.

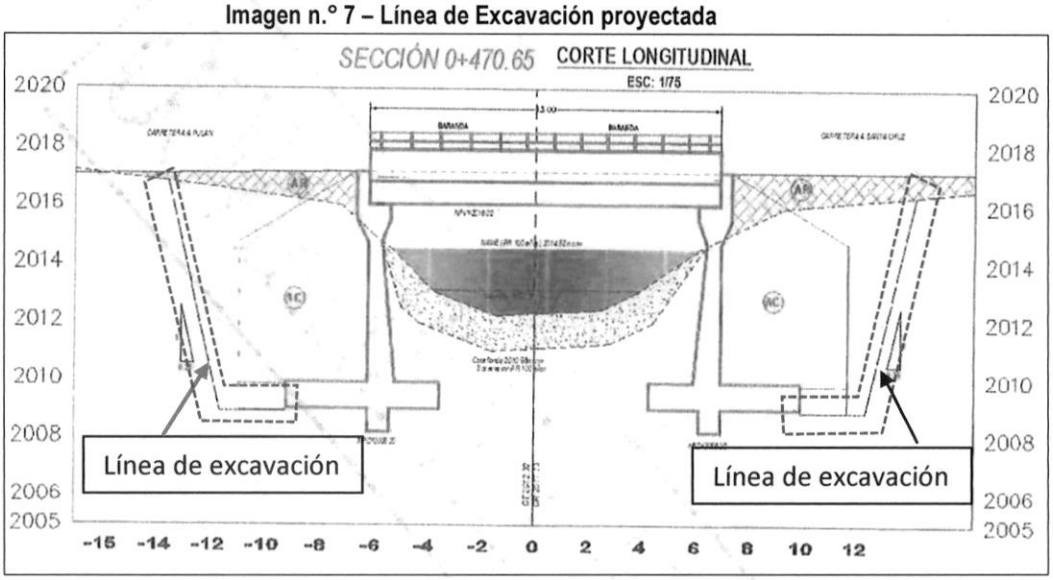
**Imagen n.° 7 – Línea de Excavación proyectada**

De acuerdo a las especificaciones técnicas, la ejecución de esta partida está relacionada a la "línea de excavación proyectada", la cual se puede observar en el Corte Longitudinal presentada para los cálculos de movimiento de tierras, conforme se observa en la imagen siguiente:

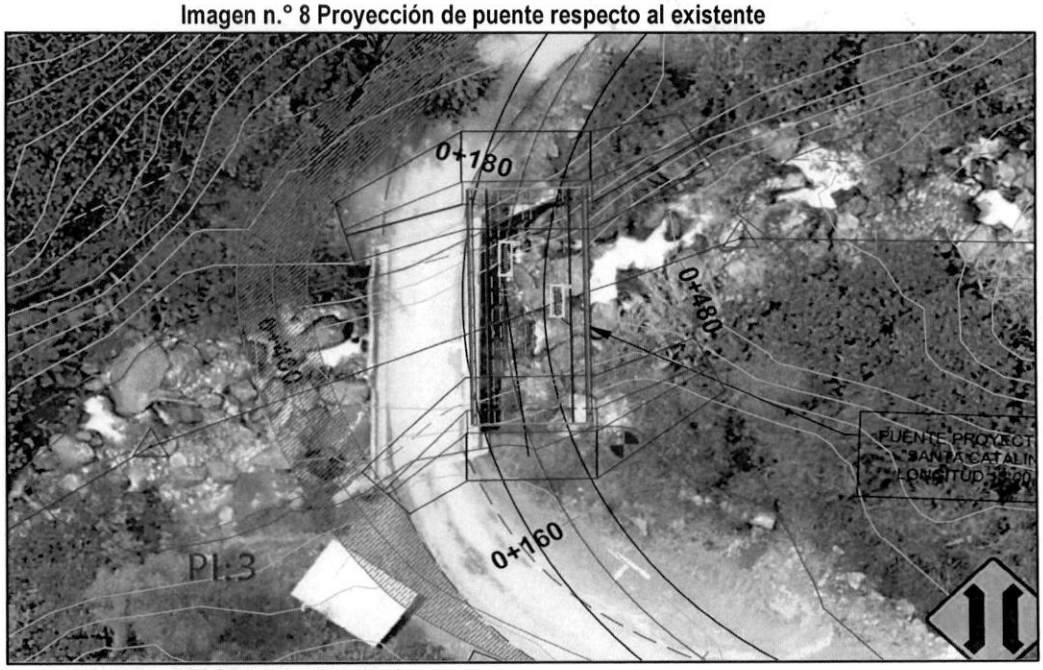
**Imagen n.° 8 Proyección de puente respecto al existente**

De la imagen precedente, se puede apreciar que, para la excavación y desquinche en roca suelta, era necesario la demolición del puente existente; ya que, la cimentación del puente proyectado se realizaría en el lugar de las aletas del puente existente.

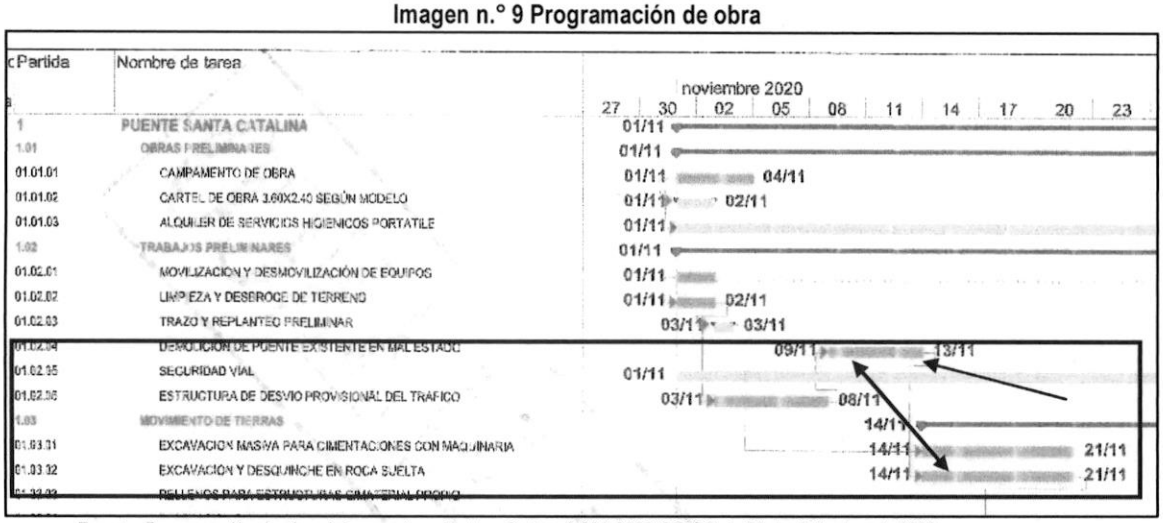
**Imagen n.° 9 Programación de obra**

Así también, en la Carta n.° 031-2022-CG/GG de 23 de diciembre de 2023 (Apéndice n.° 26), presentada por el señor Oscar Orlando Guerrero Ruiz, gerente general de constructora guerrero, se adjunta la programación de obra del proyecto, conforme se observa en la imagen siguiente:

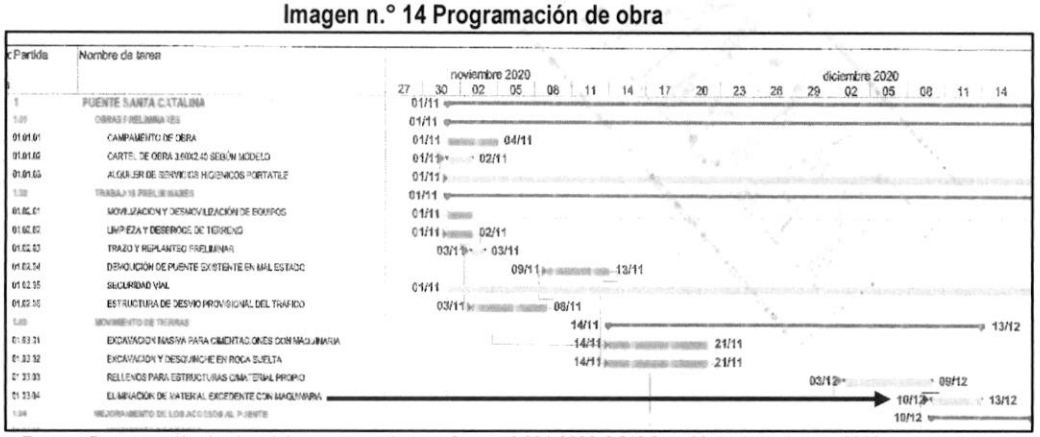
**Imagen n.° 14 Programación de obra**

Conforme se indica en las especificaciones técnicas, la eliminación del material excedente está relacionada al material que no se usó para el relleno y se debió realizar con cargador frontal y volquetes.

Así también, la Carta n.° 031-2022-CG/GG de 23 de diciembre de 2022 (Apéndice n.° 26), presentada por el señor Oscar Orlando Guerrero Ruiz, gerente general de constructora guerrero, adjunta la programación de obra del proyecto, conforme se muestra en la imagen siguiente:
