INFORME DE CONTROL ESPECÍFICO
N° 042-2024-2-0396-SCE

SERVICIO DE CONTROL ESPECÍFICO A HECHOS CON PRESUNTA IRREGULARIDAD
MUNICIPALIDAD DISTRITAL DE ASCENSIÓN
ASCENSIÓN - HUANCAVELICA - HUANCAVELICA

ACTIVIDAD POR EMERGENCIA: "LIMPIEZA, DESCOLMATACIÓN Y ENROCADO DEL SECTOR TRONCOSO DEL DISTRITO DE ASCENSIÓN AFECTADOS POR LAS LLUVIAS INTENSAS EN EL PERIODO ENERO – ABRIL DEL AÑO 2023"

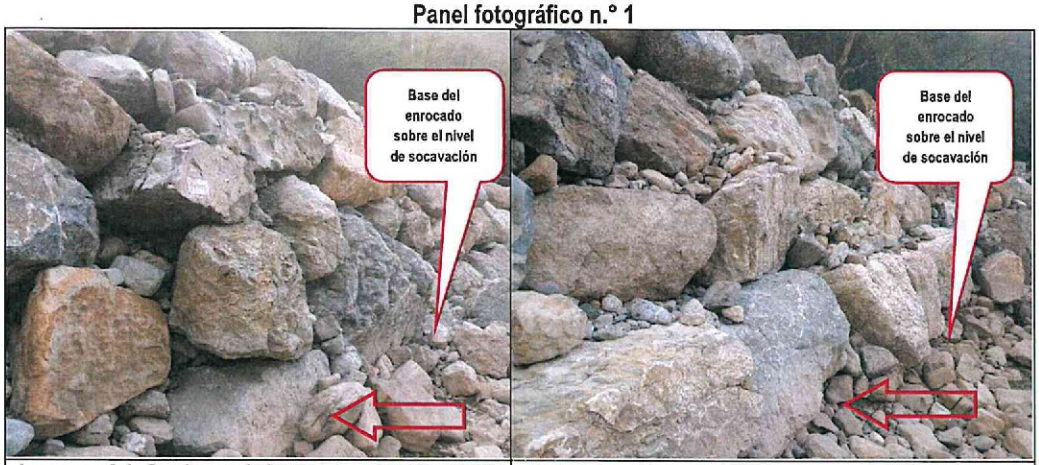
Panel fotográfico n.° 1

Sin embargo, durante la inspección física a la Actividad, realizada el 2 de mayo de 2024[32], se identificó en las progresivas 00+005, 00+010, 00+015 y 00+020 del tramo I, que la base del enrocado se encuentra sobre el nivel de socavación y en las progresivas 00+080, 00+090, 00+110, 00+120 y 00+130 del tramo II, la presencia de uñas[33] sobre el nivel de cauce del río, lo cual evidencia que, la excavación para el enrocado no se realizó de acuerdo a lo establecido en las especificaciones técnicas, que contempla la excavación con un ancho de 2,00 metros y una profundidad de 1,20 metros, por debajo del nivel de socavación[34], lo cual se refleja en las imágenes siguientes:

Imagen n.° 1: Se observa la base del enrocado sobre el nivel de socavación (progresivas 00+005 al 00+010) del tramo I.	**Imagen n.° 2:** Se observa la base del enrocado sobre el nivel de socavación (progresivas 00+015 al 00+020) del tramo I.

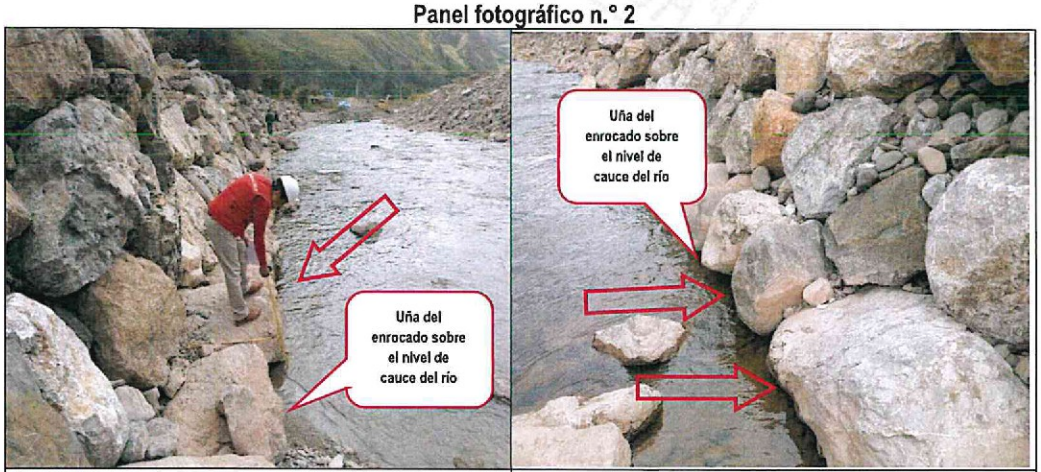
Panel fotográfico n.° 2

Imagen n.° 3: Se muestra la uña del enrocado sobre el nivel de cauce del río en las progresivas 00+080 al 00+090 del tramo II.	**Imagen n.° 4:** En la imagen se muestra la uña del enrocado sobre el nivel del cauce del río en las progresivas 00+120 al 00+130 del tramo II.

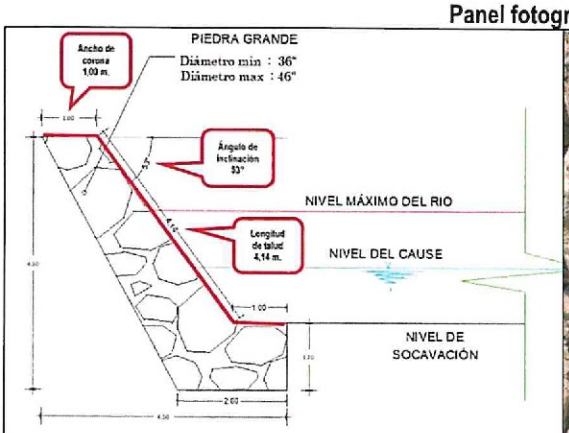
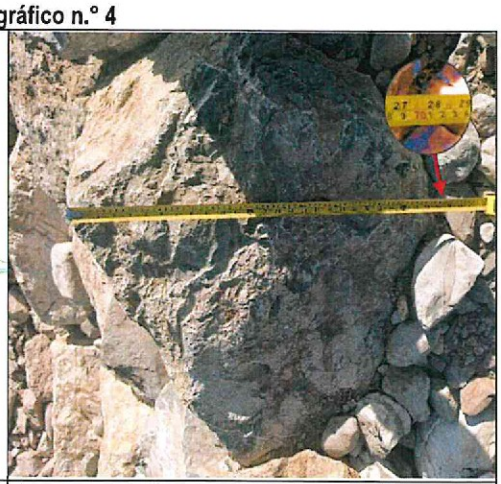
Durante la visita de inspección física a la Actividad, realizada el 2 de mayo de 2024, se observó en el tramo I, que la progresiva 00+020, tiene las dimensiones siguientes: ancho de corona 0,70 metros, altura de talud 3,70 metros y una inclinación mínima en el talud; así también, en el tramo II, en la progresiva 00+080, se identificó las dimensiones siguientes: ancho de corona 0,70 metros, altura de talud 3,10 metros y una inclinación mínima en el talud, siendo estas dimensiones inferiores a lo considerado para la sección geométrica del enrocado, tal como se muestra en las imágenes siguientes:

Descripción: Se muestra las dimensiones del ancho de corona, longitud de talud y ángulo máximo de inclinación respecto a la horizontal, establecidas para la sección geométrica del enrocado de los tramos I y II.	**Imagen n.° 7:** Se evidenció que la corona del enrocado ejecutado en el tramo I, progresiva 00+020, tiene un ancho de 0,70 metros, lo cual es inferior a lo establecido en las dimensiones de la sección geométrica del enrocado.

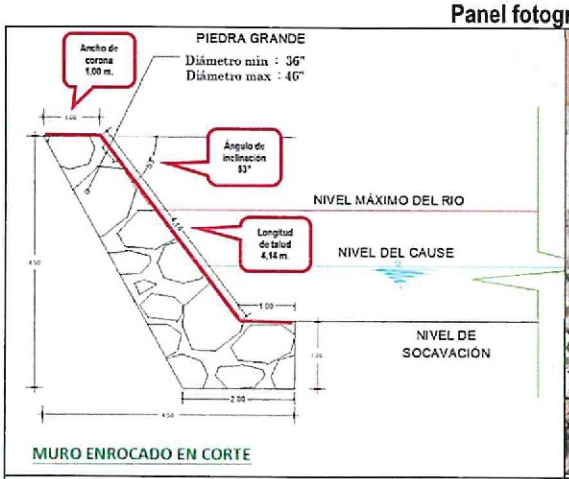
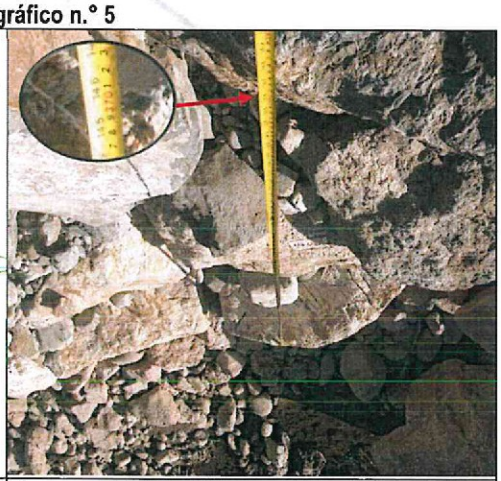
Panel fotográfico n.° 5

Descripción: Se muestra las dimensiones del ancho de corona, longitud de talud y ángulo máximo de inclinación respecto a la horizontal, establecidas para la sección geométrica del enrocado de los tramos I y II.	**Imagen n.° 8:** Se evidenció que la longitud de talud del enrocado ejecutado en el tramo I, progresiva 00+020, tiene una longitud de 3,70 metros desde la base del enrocado, lo cual es inferior a lo establecido en las dimensiones de la sección geométrica del enrocado.

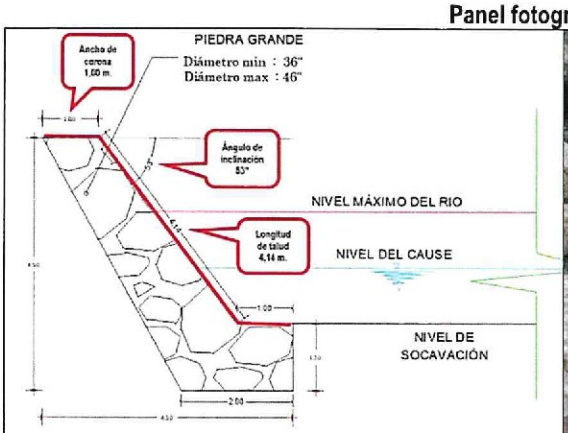
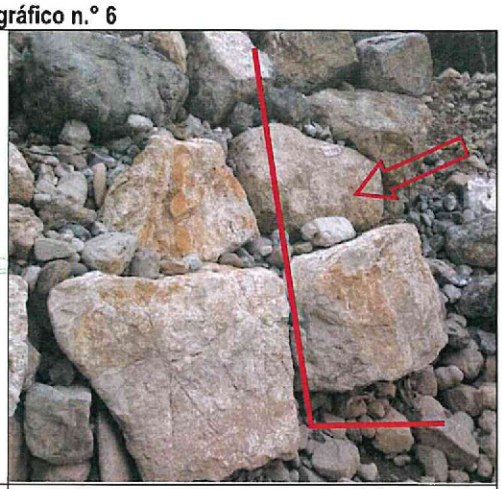
Descripción: Se muestra las dimensiones del ancho de corona, longitud de talud y ángulo máximo de inclinación respecto a la horizontal, establecidas para la sección geométrica del enrocado de los tramos I y II.	**Imagen n.° 9:** Se observó que el talud del enrocado ejecutado en el tramo I, progresiva 00+020, presenta una inclinación mínima.

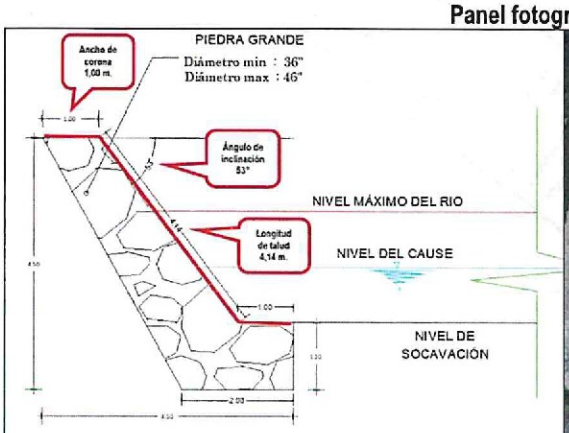
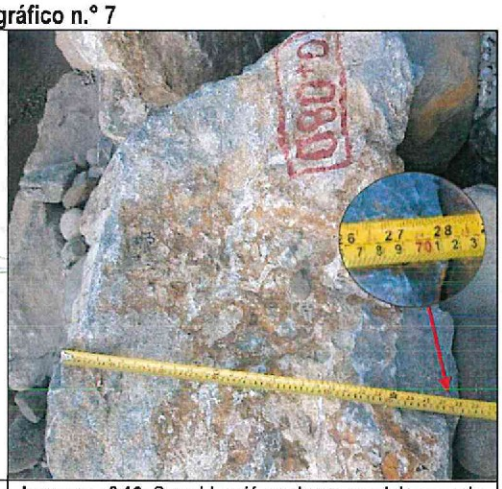
Panel fotográfico n.° 7

Descripción: Se muestra las dimensiones del ancho de corona, longitud de talud y ángulo máximo de inclinación respecto a la horizontal, establecidas para la sección geométrica del enrocado de los tramos I y II.	**Imagen n.° 10:** Se evidenció que la corona del enrocado ejecutado en el tramo II, progresiva 00+080, tiene un ancho de 0,70 metros, lo cual es inferior a lo establecido en las dimensiones de la sección geométrica del enrocado.

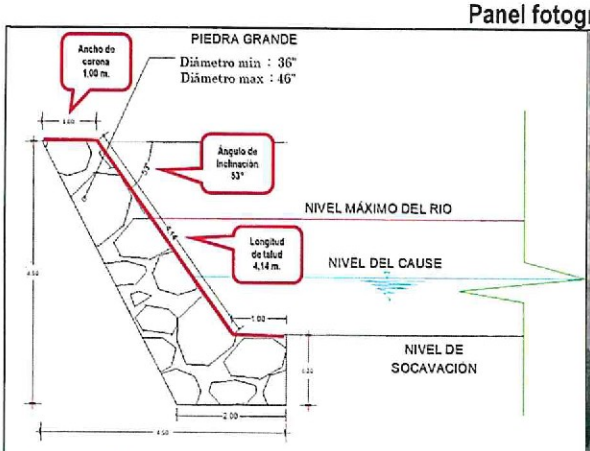
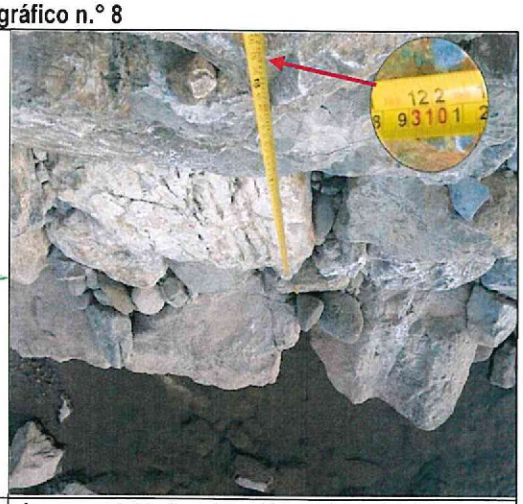
Descripción: Se muestra las dimensiones del ancho de corona, longitud de talud y ángulo máximo de inclinación respecto a la horizontal, establecidas para la sección geométrica del enrocado de los tramos I y II.	**Imagen n.° 11:** Se evidenció que el talud del enrocado ejecutado en el tramo II, progresiva 00+080, tiene una longitud de 3,10 metros, lo cual es inferior a lo establecido en las dimensiones de la sección geométrica del enrocado.

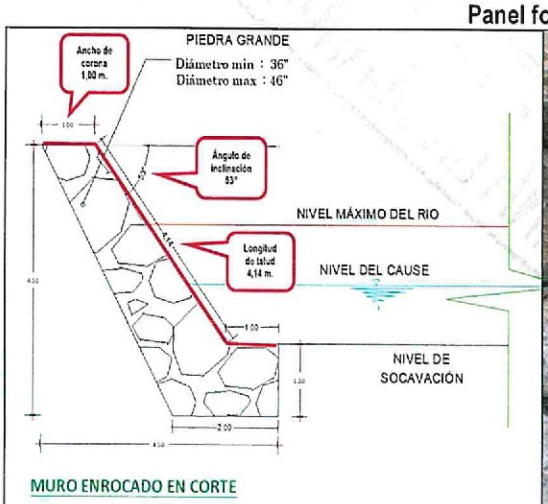
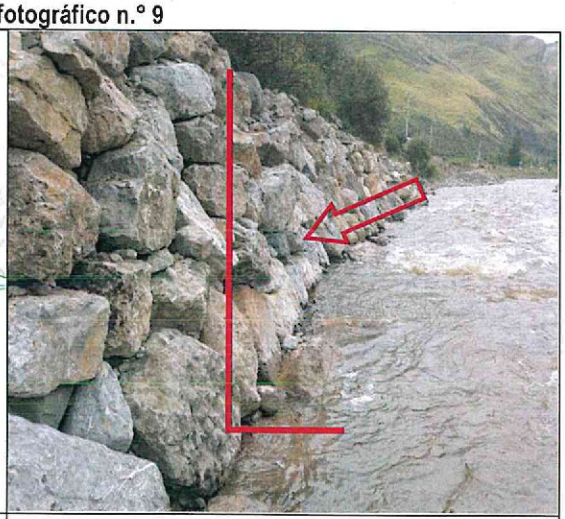
Panel fotográfico n.° 9

Descripción: Se muestra las dimensiones del ancho de corona, longitud de talud y ángulo máximo de inclinación respecto a la horizontal, establecidas para la sección geométrica del enrocado de los tramos I y II.	**Imagen n.° 12:** Se observó que el talud del enrocado ejecutado en el tramo II, progresiva 00+080, el cual presenta una inclinación mínima.

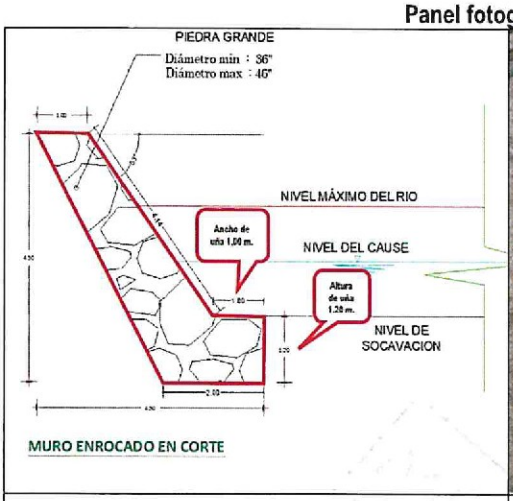
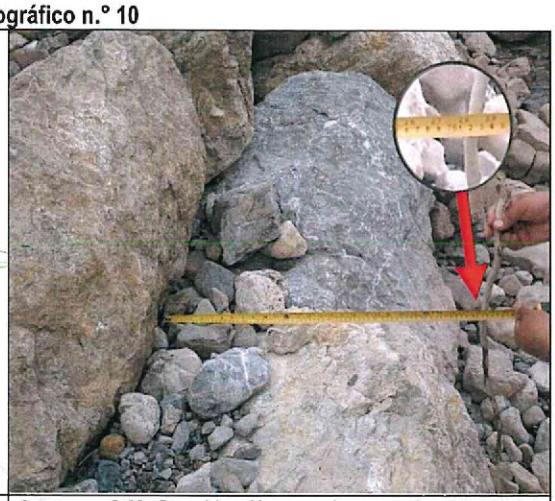
De lo detallado en los cuadros precedentes, se ha podido constatar el colapso del enrocado en las progresivas: 00+025 al 00+048; 00+053 al 00+057; 00+071 al 00+092; 00+109 al 00+139; 00+149 al 00+169; 00+181 al 00+198; 00+207 al 00+209, obteniéndose 137 metros de enrocado colapsado en el tramo I; en las progresivas: 00+060 al 00+074; 00+099 al 00+105; 00+137 al 00+149; 00+167 hasta el final del tramo, obteniéndose 39 metros lineales de enrocado colapsado en el tramo II, el ancho de corona presenta dimensiones inferiores a un 1,00 metro, la altura de la cara húmeda del talud presenta dimensiones inferiores a 4,14 metros, y el ángulo de inclinación respecto a la horizontal presenta valores superiores a 53° en ambos tramos del enrocado, los cuales no cumplen con las dimensiones establecidas para la sección geométrica del enrocado.

Descripción: Se muestra las dimensiones del ancho y altura de uña, establecidas para la sección geométrica del enrocado de los tramos I y II.	**Imagen n.° 13:** Se evidenció que en la progresiva 00+015 del tramo I, el ancho de uña de 0,72 metros, lo cual es inferior al establecido en las dimensiones de la sección geométrica del enrocado.

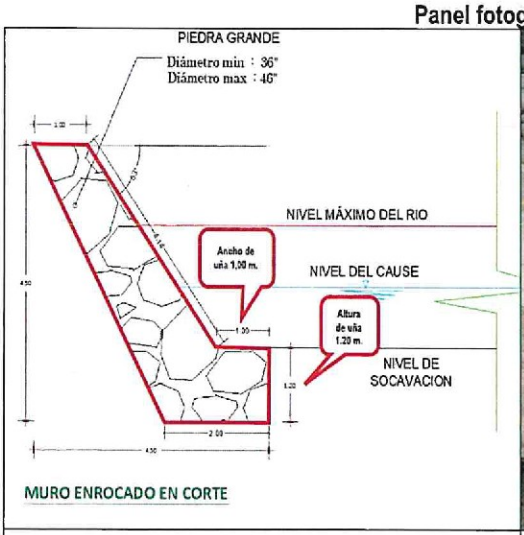
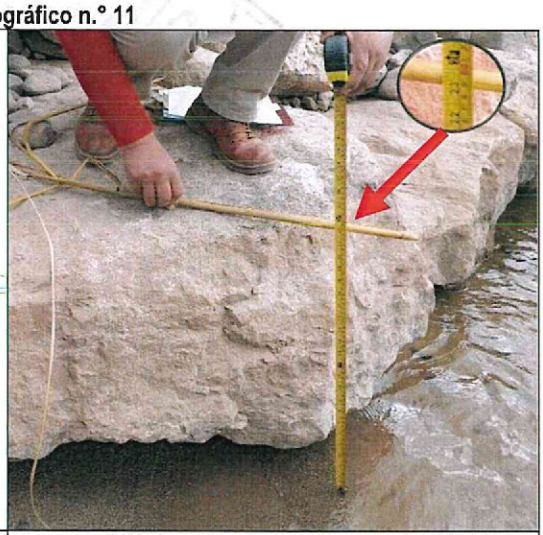
Panel fotográfico n.° 11

Descripción: Se muestra las dimensiones del ancho y altura de uña, establecidas para la sección geométrica del enrocado de los tramos I y II.	**Imagen n.° 14:** Se evidenció que en la progresiva 00+090 del tramo II, la altura de la uña es 0,60 metros, lo cual es inferior al establecido en las dimensiones de la sección geométrica del enrocado.

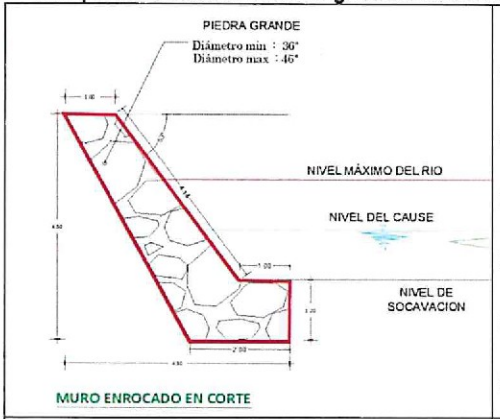
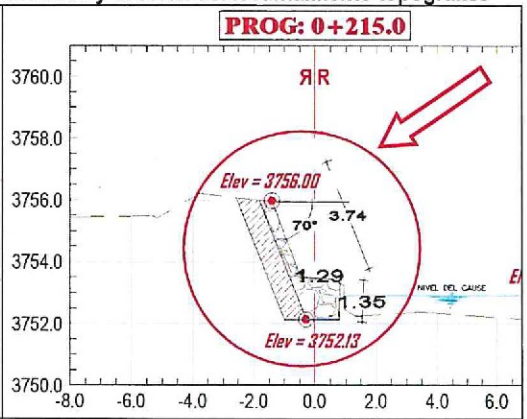
Gráfico n.° 5
Comparativo entre la sección geométrica del enrocado y sección del levantamiento topográfico

Tal como se muestra en los cuadros precedentes, en el tramo I, el ancho de uña presenta dimensiones inferiores a un 1,00 metro y el área de la sección geométrica del enrocado es inferior a 7,20 m2, asimismo, en el tramo II, la altura, ancho y área de uña presenta dimensiones inferiores a 1,20 metros, 1,00 metro y 7,20 m2, respectivamente; por lo tanto, estas dimensiones no cumplen con lo establecido en la sección geométrica del enrocado previstas en las láminas "PG-01 y PG-02, Planos de planteamiento general" del informe técnico de la Actividad **(Apéndice n.° 14).**

Descripción: Se muestra la sección geométrica del enrocado según levantamiento topografico en la progresiva 00+215 del tramo I, la cual tiene sección geometrica distinta a lo establecido, con un área de 1,92 m2, la cual es inferior a la sección establecida en las láminas "PG-01 y PG-02, Planos de planteamiento general".

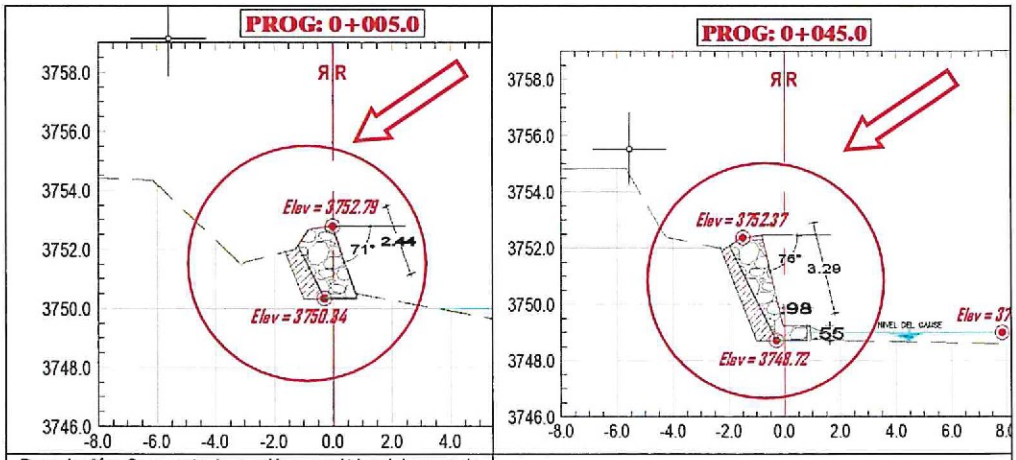
Descripción: Se muestra la sección geométrica del enrocado según levantamiento topografico en la progresiva 00+005 del tramo II, la cual tiene sección geometrica distinta a lo establecido, con un área de 2.91 m2, que es inferior a la sección única establecida en las láminas "PG-01 y PG-02, Planos de planteamiento general".	**Descripción:** Se muestra la sección geométrica del enrocado según levantamiento topografico en la progresiva 00+045 del tramo II, la cual tiene seccion distinta a lo establecido, con un área de de 3.40 m2, que es inferior a la sección única establecida en las láminas "PG-01 y PG-02, Planos de planteamiento general".

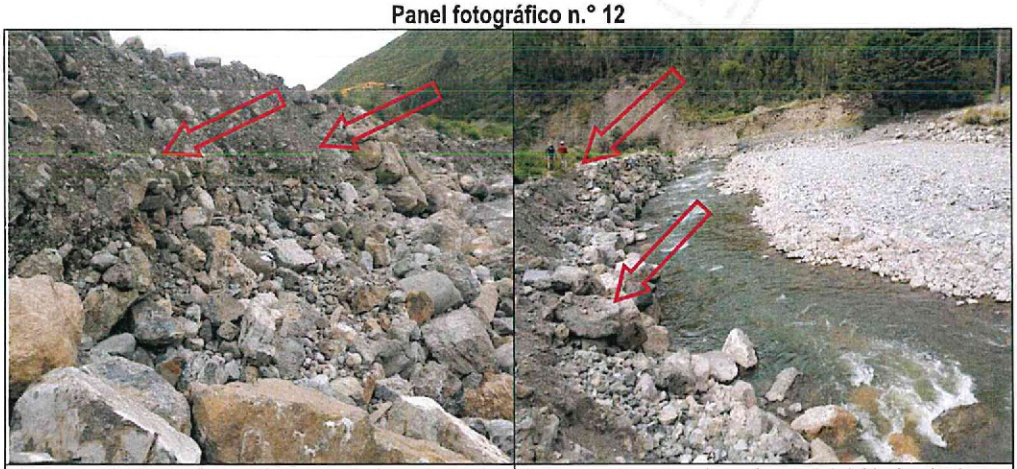
Panel fotográfico n.° 12

Imagen n.° 15: Se observó la presencia de material del lecho de río en el talud de reposo del enrocado desde la progresiva 00+090 al 00+150 del tramo I.	**Imagen n.° 16:** Se observó material del lecho de río en el talud de reposo del enrocado desde la progresiva 00+120 al 00+180 del tramo I.

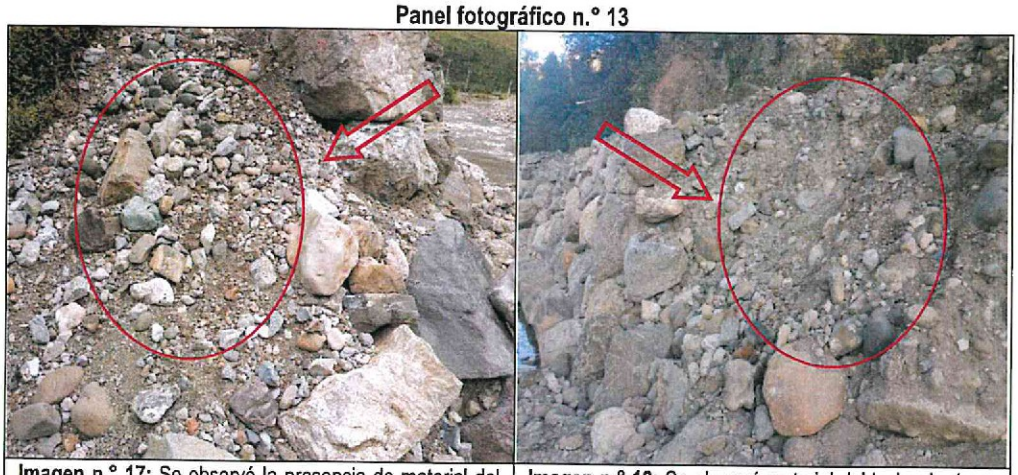
Panel fotográfico n.° 13

Imagen n.° 17: Se observó la presencia de material del lecho de río en el talud de reposo del enrocado en la progresiva 00+000 del tramo II.	**Imagen n.° 18:** Se observó material del lecho de río en el talud de reposo del enrocado en la progresiva 00+165 del tramo II.
