INFORME DE CONTROL ESPECÍFICO N° 023-2024-2-0400-SCE

PARTIDAS EJECUTADAS INCUMPLIENDO LAS ESPECIFICACIONES TÉCNICAS, NO EJECUTADAS, EJECUTADAS PARCIALMENTE, MAYORES METRADOS NO AUTORIZADOS E INAPLICACIÓN DE PENALIDADES EN LA OBRA: CREACIÓN DEL SERVICIO DEPORTIVO DE LAS DISCIPLINAS DE FULBITO, VÓLEY Y BASQUETBOL EN EL CENTRO POBLADO DE PAMPAS DE FLORES – DISTRITO DE MIRAFLORES – PROVINCIA DE HUAMALÍES – DEPARTAMENTO DE HUÁNUCO

PERÍODO: 03 DE DICIEMBRE DE 2020 AL 31 DE DICIEMBRE DE 2021

18 DE JUNIO DE 2024
HUÁNUCO – PERÚ

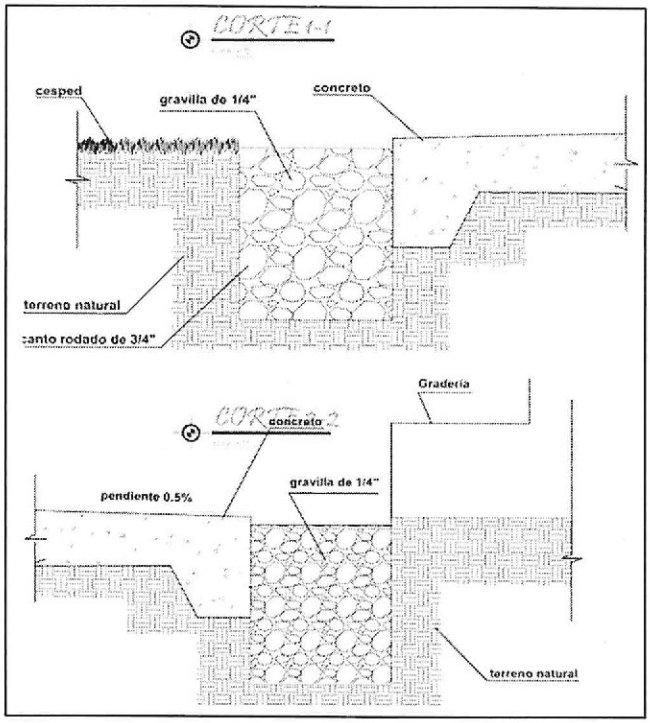
Imagen n.° 1
Detalles de la colocación de grava de ¼" a ¾"

Fuente : Lámina A-03 (Plano de Área Deportiva) del Expediente Técnico aprobado mediante Resolución de Alcaldia n.° 0199-2020-MDM/A de 14 de octubre de 2020.
Elaborado : Comisión de Control a cargo del Servicio de Control Específico a Hechos con Presunta Irregularidad.

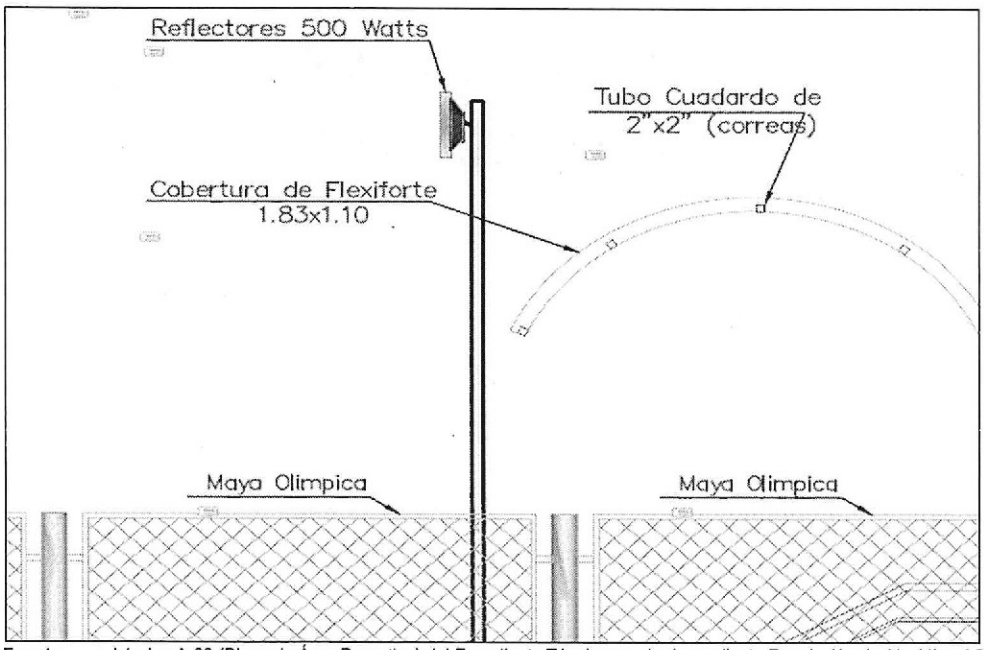
Imagen n.° 2
Detalles de la instalación de los reflectores de 500Watts

Al respecto, revisado el Plano de Área Deportiva – Lámina A-03 **(Apéndice n.° 15)** del expediente técnico aprobado, se tienen detalles de la instalación de los reflectores y la potencia de éste, según se muestra en la imagen n.° 2:

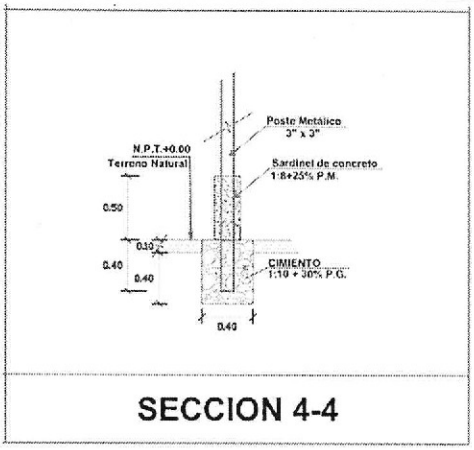
Imagen n.° 3.- *Se observa la Sección 4-4 del Plano de Cimentación – E-01, según metrados y el presupuesto las medidas es de 43.50 metros de largo cada una de las laterales longitudinales.*

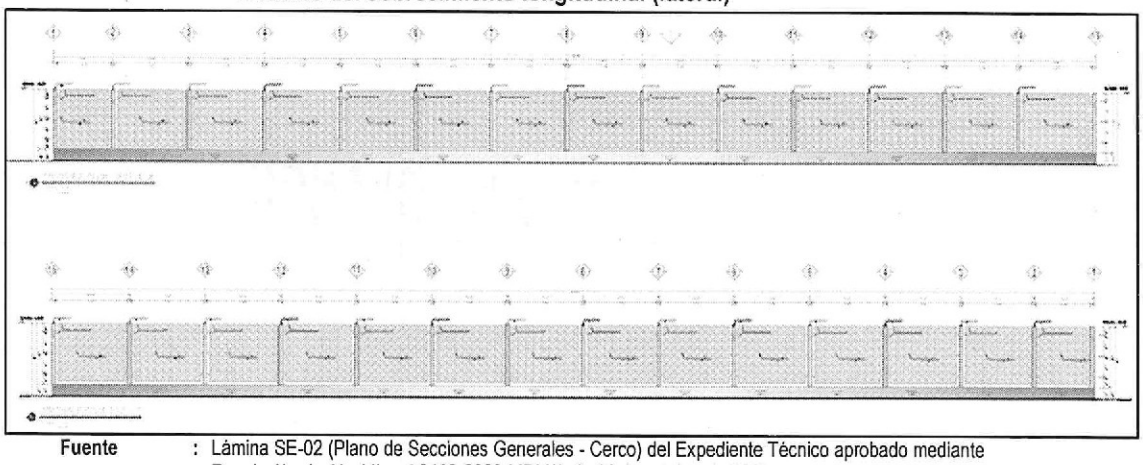
Imagen n.° 4
Detalles del sobrecimiento longitudinal (lateral)

Fuente : Lámina SE-02 (Plano de Secciones Generales - Cerco) del Expediente Técnico aprobado mediante Resolución de Alcaldía n.° 0199-2020-MDM/A de 14 de octubre de 2020.
Elaborado por : Comisión de Control a cargo del Servicio de Control Específico a Hechos con Presunta Irregularidad.
Nota : Cabe resaltar que las partes longitudinales (laterales) del cerco perimétrico tienen una longitud de 43.50 m.

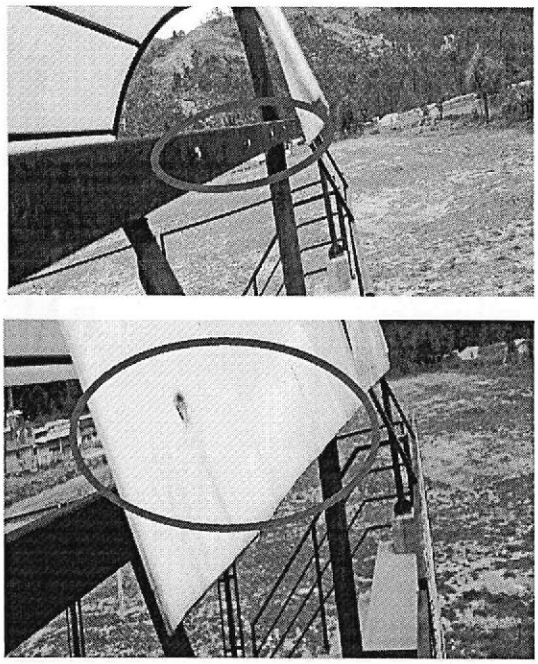
- ✓ ***Tribuna (Graderías).***
  Se constató que varias coberturas ya no están. Las existentes están sujetadas con tornillos autorroscantes con arandelas (huachas planas) muy pequeñas, lo que hace que, con la presión del doblado y el viento, éstas se desprendan y terminen rompiéndose y perdiéndose.

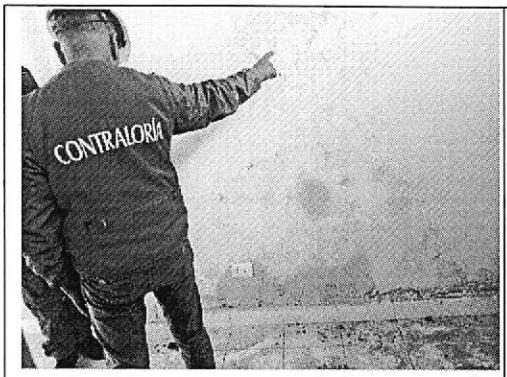
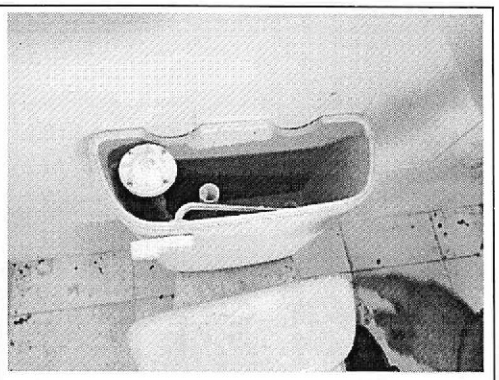
"(...)
- *En la pared de las duchas del vestuario de mujeres existe fuga de agua y las paredes están húmedas.* ***(ver fotografía n.° 11)***

Fotografía n.° 11.- *Se evidenció que en la pared de las duchas del vestuario de mujeres existe fuga de agua y las paredes están húmedas.*	***Fotografía n.° 13.-*** *Se evidenció que no llega agua a un inodoro del SS.HH de varones y dos inodoros del SS.HH de mujeres.*

En ese sentido, en la fotografía n.° 11 evidenciado en el acta **(Apéndice n.° 14)**, se aprecia la presencia de agua y el humedecimiento de la pared de las duchas del vestuario de mujeres denota que el punto de agua presenta fuga, provocando que la pared se debilite por el afloramiento de salitre en la base del muro por la presencia de la humedad, denotándose el incumplimiento de las especificaciones técnicas.

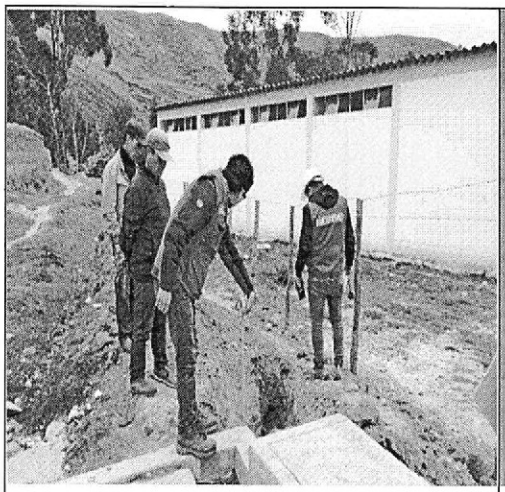
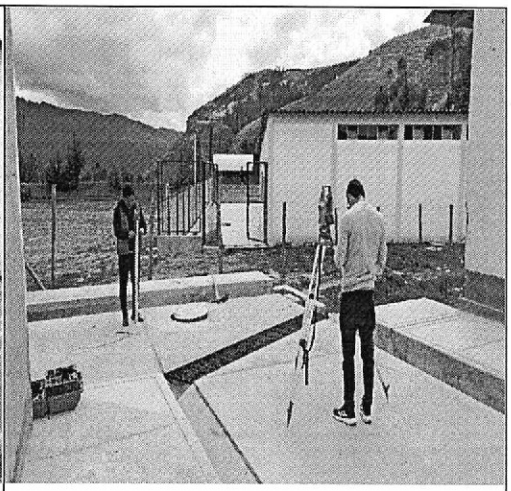
Fotografía n.° 7.- *Se observa la excavación de la red de la instalación sanitaria domiciliaria, evidenciando que el problema es la incorrecta instalación de la tubería de desagüe que va desde la caja de los SS.HH hasta el buzón de la red colectora.*	***Fotografía n.° 8.-*** *Se observa la verificación de los niveles de la caja de inspección del módulo de los SS.HH y el buzón de la red colectora.*

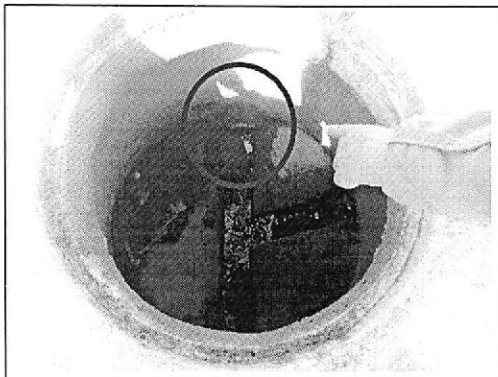
Fotografía n.° 9.- *Se evidenció que no existe conexión entre la tubería de evacuación de aguas residuales del módulo de SS.HH y el buzón colector.*	***Fotografía n.° 10.-*** *Se observó como el agua residual del módulo de los servicios higiénicos se derrama por la vereda de la losa deportiva.*

- *Las aguas residuales del módulo de los SS.HH al no tener donde desfogar, se derraman hacia la vereda y a la losa deportiva.* ***(ver fotografía n.° 10)***
- *(...)*
- *Fuga y/o rebasa el agua residual por los puntos de la batería de desagüe (punto de inodoro y registros roscados de 2".* ***(ver fotografía n.° 14)"***

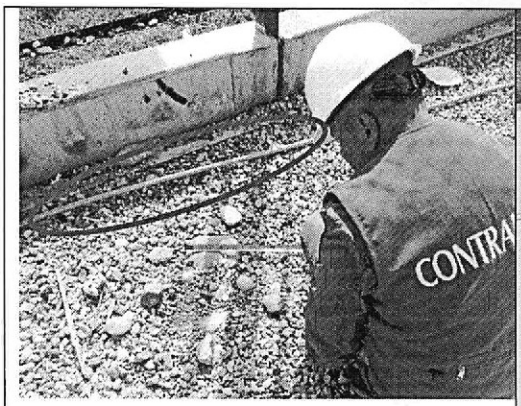
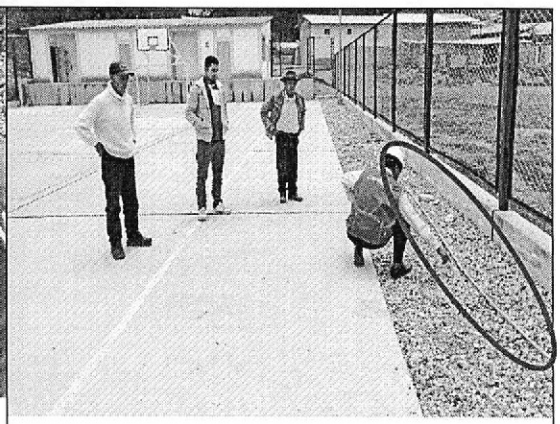
"(...)
c) Losa Multideportiva.
- ✓ ***INSTALACION DE CABLE ELECTRICO EN DUCTOS:***
  - *Se constató que han utilizado tubería PVC para agua de ½" para las instalaciones eléctricas en ambos lados (longitudinal) de la losa deportiva se encuentra expuesta a la intemperie, en una longitud de 24 m, por lo que, tanto las tuberías y los cables eléctricos no se encuentran enterrados. A la fecha se encuentran deteriorados, rotos en varias partes, poniendo en riesgo a los pobladores, ya que en época de lluvia el agua ingresa a las tuberías, corriendo el riesgo de electrocución y corto circuito. (...)* ***(ver fotografía 15 y 16).***

Fotografía n.° 15.- *Vista donde se aprecia las tuberías PVC de ½" para las instalaciones eléctricas expuestas a la intemperie y rotas por partes, que según el expediente técnico debieron estar enterradas.*

Fotografía n.° 16.- *Otra vista donde se parecía las tuberías PVC de ½" para instalaciones eléctricas rotas en varios tramos, permitiendo que el agua de las lluvias ingrese en ellas.*

De esta manera, del acta y fotografías precedentes, se advierte que los tendidos de la tubería de las instalaciones eléctricas de los reflectores no se encuentran enterrados (protegidos bajo tierra), lo que hace que estén expuestos a la intemperie (sol, lluvia, viento), tránsito de personas, factores que deterioran con rapidez la tubería y los cables; motivo por el cual ya se encuentra rota la tubería en varios tramos, ingresando el agua de la lluvia con el riesgo que se presenten electrocuciones y/o cortocircuitos; por lo que, se ejecutó parcialmente la partida.

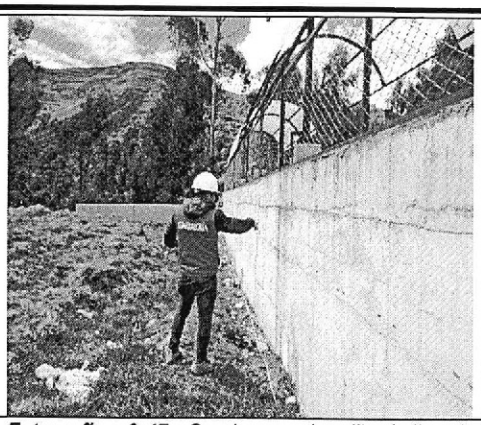
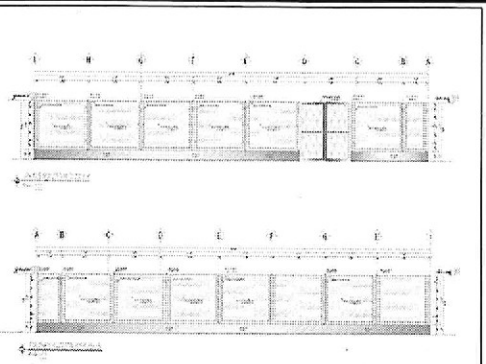
"(...)
d) Cerco Perimétrico.
Se realizaron las mediciones de todo el cerco perimétrico.
- ✓ *Largo = 47.50 m*
- ✓ *Ancho =21.20 m*
- ✓ *Espesor de sobrecimiento = 0.20 m*
- ✓ *Altura de sobrecimiento = 0.30 m*
- ✓ *(...)*

Nota:
- *Se observó cerco perímetro solo en los lados laterales (longitudinales) y no se aprecia cerco en la parte frontal y posterior de la losa deportiva.*
- *(...).*
  Fotografías n.° 17 e imagen 7)
  (...).

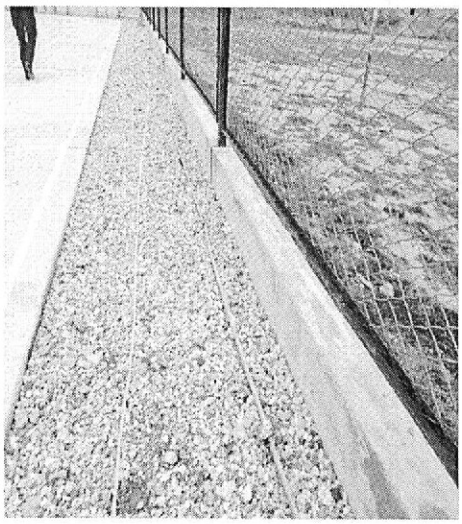
*Se constató que en la genérica **"07 DRENAJES"** del presupuesto de obra, las partidas **"02.07.01. EXACAVACION PARA ESTRUCTURAS"** y **"02.07.03. ELIMINACION DE MATERIAL EXCEDENTE D=30M"**, no se realizaron debido a que el material GRAVA o PIEDRA CHANCADA utilizada para el drenaje esta tendida sobre el terreno natural, debiendo haber colocado en una excavación de 0.50 m x 0.60 m x 32.00 m; y; al no realizarse la excavación tampoco se ha realizado la eliminación de la tierra que se obtiene de dicha excavación, tal como se muestra en la fotografía e imagen subsiguiente:*

***Fotografía n.° 20.-** Se observó que el material de drenaje (grava) no se encuentra contenida en una zanja, por el contrario, se encuentra extendida sobre el terreno natural.*

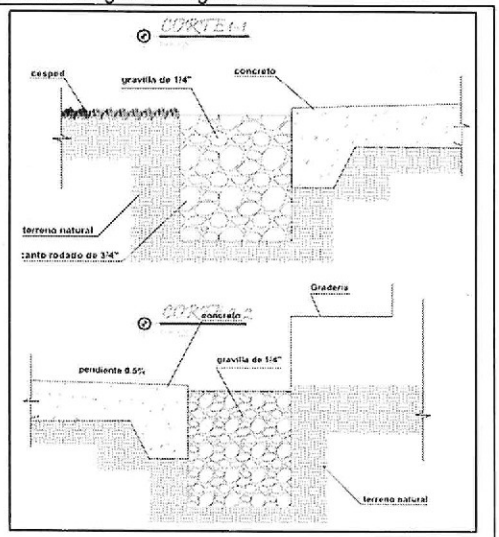
***Imagen n.° 6.-** Se observa para la colocación de la grava del drenaje de ¼" a ¾", debió realizarse en los lados longitudinales la excavación con medidas de 0.50 m x 0.60 m x 32.00 m, según las especificaciones técnicas y el Plano A-03 Arquitectura – plano área deportiva.*
