INFORME DE CONTROL ESPECÍFICO
N° 067-2024-2-0404-SCE

SERVICIO DE CONTROL ESPECÍFICO A HECHOS CON PRESUNTA IRREGULARIDAD
MUNICIPALIDAD PROVINCIAL DE PACHITEA
PANAO, PACHITEA, HUÁNUCO

"IRREGULARIDADES EN LA OBRA: AMPLIACIÓN Y MEJORAMIENTO DE LOS SERVICIOS EDUCATIVOS DE LA I.E N° 32600 DE LA LOCALIDAD DE ICHU YANUNA, DISTRITO DE PANAO, PROVINCIA DE PACHITEA - HUÁNUCO"

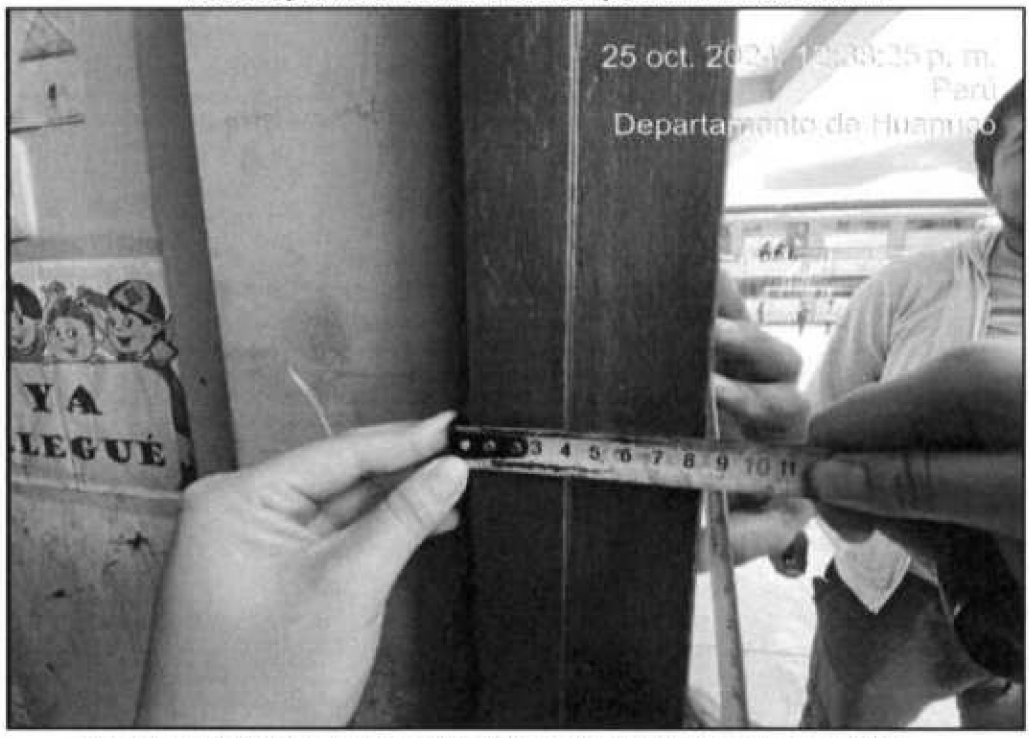
Fotografía n.° 2
Hojas de las puertas de madera del módulo 01 presentan espesor de 48mm.

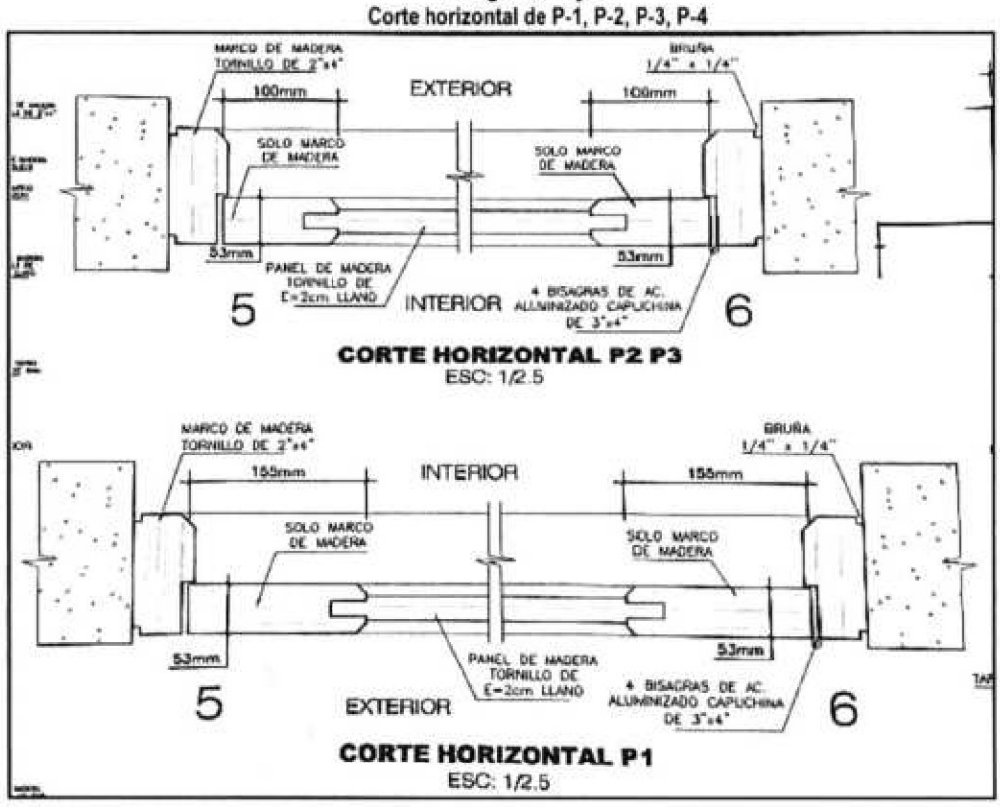
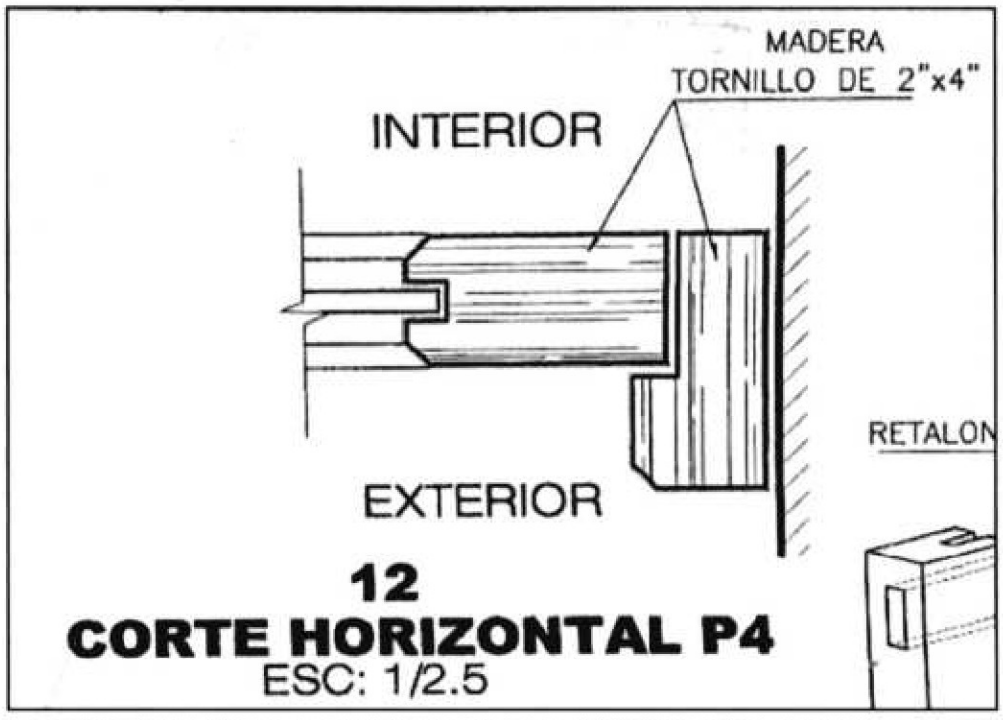
Imagen n.° 1 y 2
Corte horizontal de P-1, P-2, P-3, P-4

Es asi que, de la revisión efectuada al Plano de cuadro de vanos y detalles del módulo 01, denominado L-29 del expediente técnico actualizado **(Apéndice n.° 12)**, se encuentra detallado los cortes horizontales y verticales de los tipos de puertas que componen el módulo 01, denominadas: Puerta 01, puerta 02, puerta 02-A, puerta 03 y puerta 04, teniendo todas una misma dimensión en cuanto al ancho del marco de madera de 4" o su equivalente a 101,60 mm, y respecto al espesor de las hojas de las puertas se tiene que la puerta 01 (P-1), puerta 02 (P-2), puerta 02-A (P2-A) y puerta 03 (P3) presentan un espesor de 53 mm, mientras que la hoja de la puerta 04 (P-4) tiene un espesor de 2" o su equivalente a 50,8 mm, tal como se muestra en las imágenes siguientes:

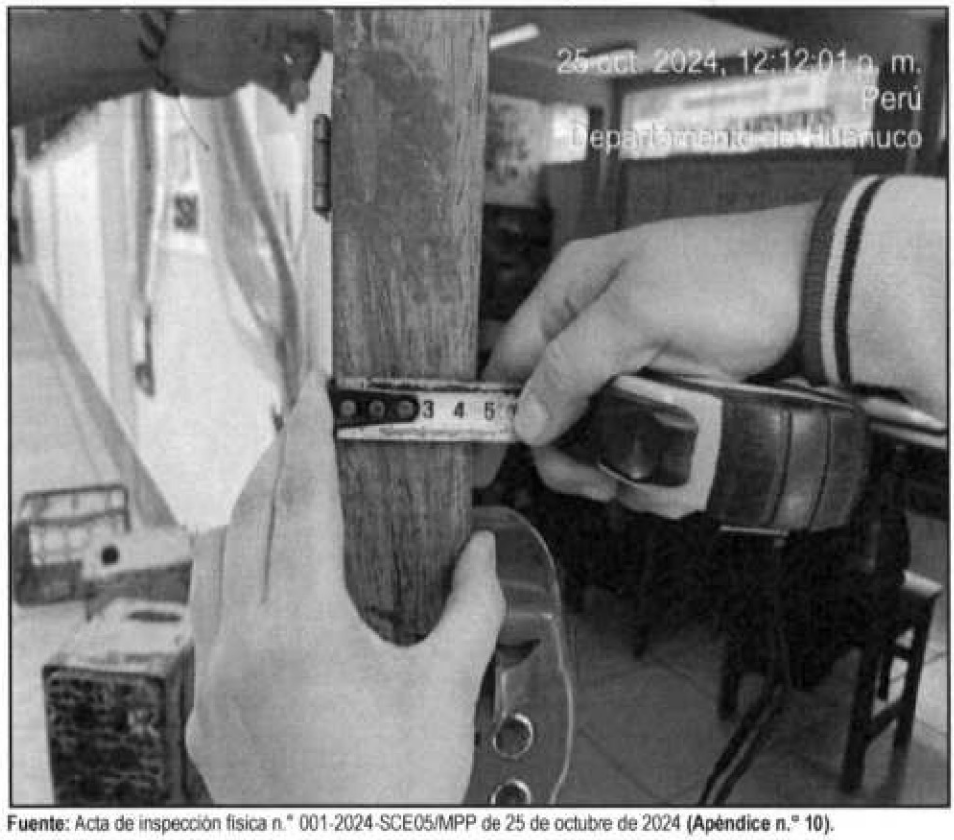
Fotografía n.° 9
Hojas de las puertas de madera del módulo 02 presentan espesor de 45mm.

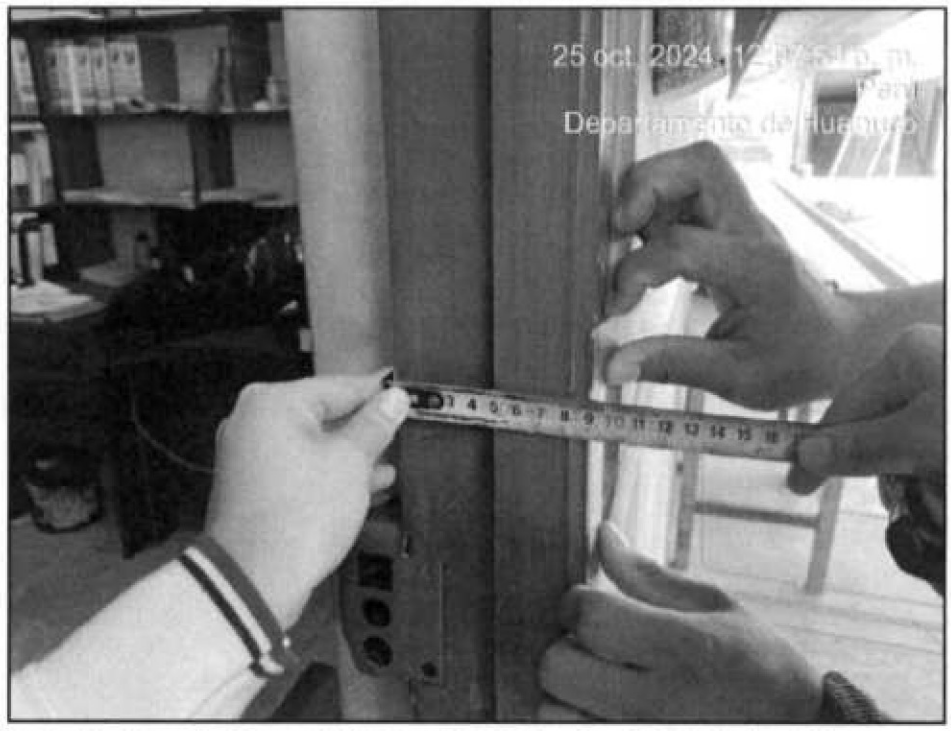
Fotografia n.° 10
Hojas de las puertas de madera del módulo 02 presentan espesor de 47mm.

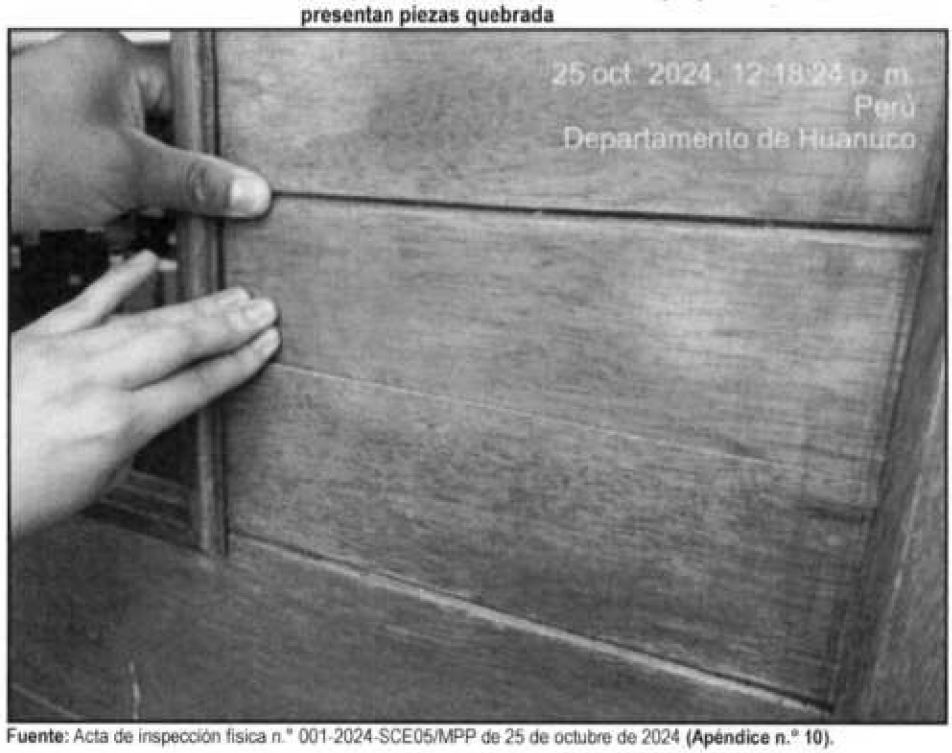
Fotografía n.° 14
Puertas de madera del módulo 02, presentan descuadre entre las hojas y los marcos, asimismo, presentan piezas quebrada

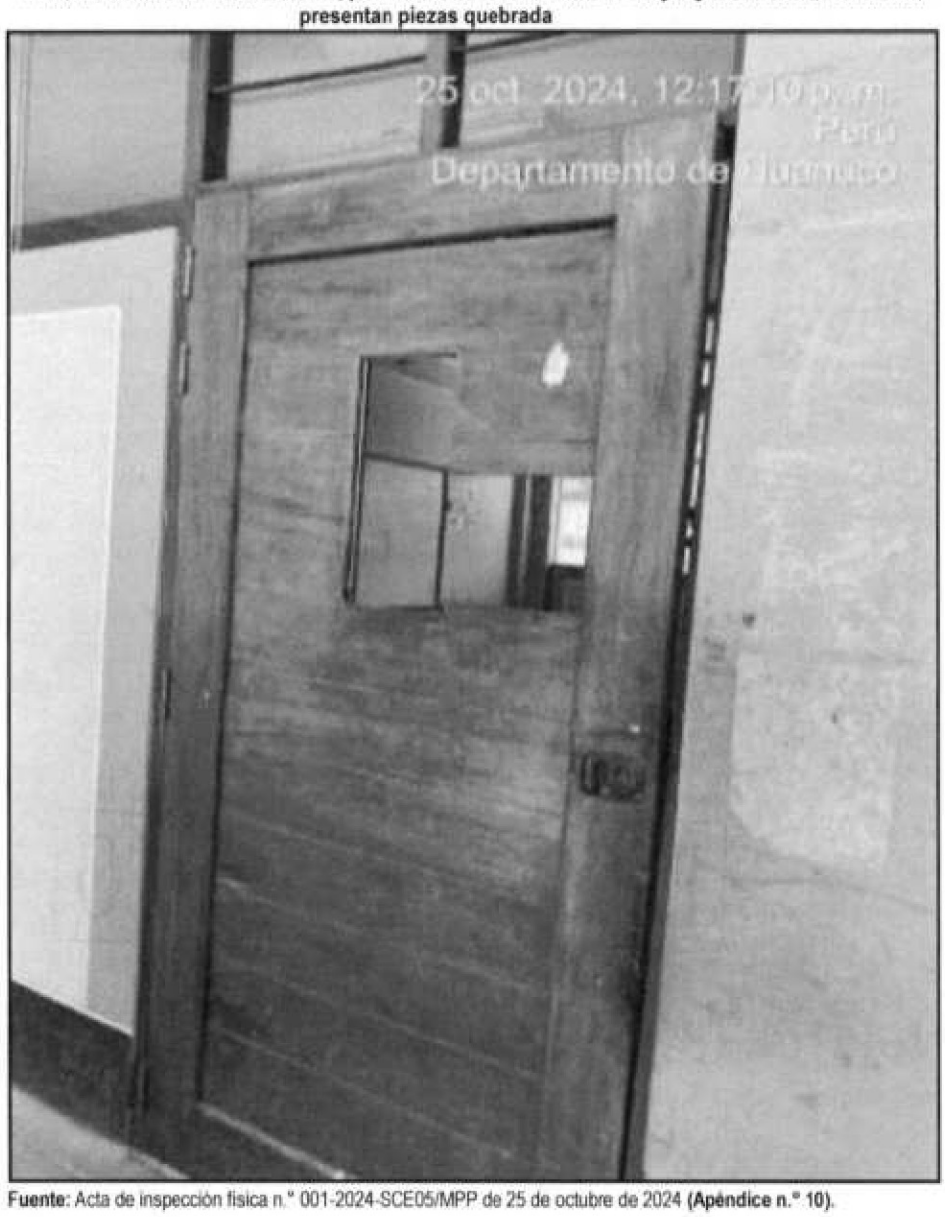
Fotografía n.° 16
Puertas de madera del módulo 03, presentan descuadre entre las hojas y los marcos, asimismo, presentan piezas quebrada

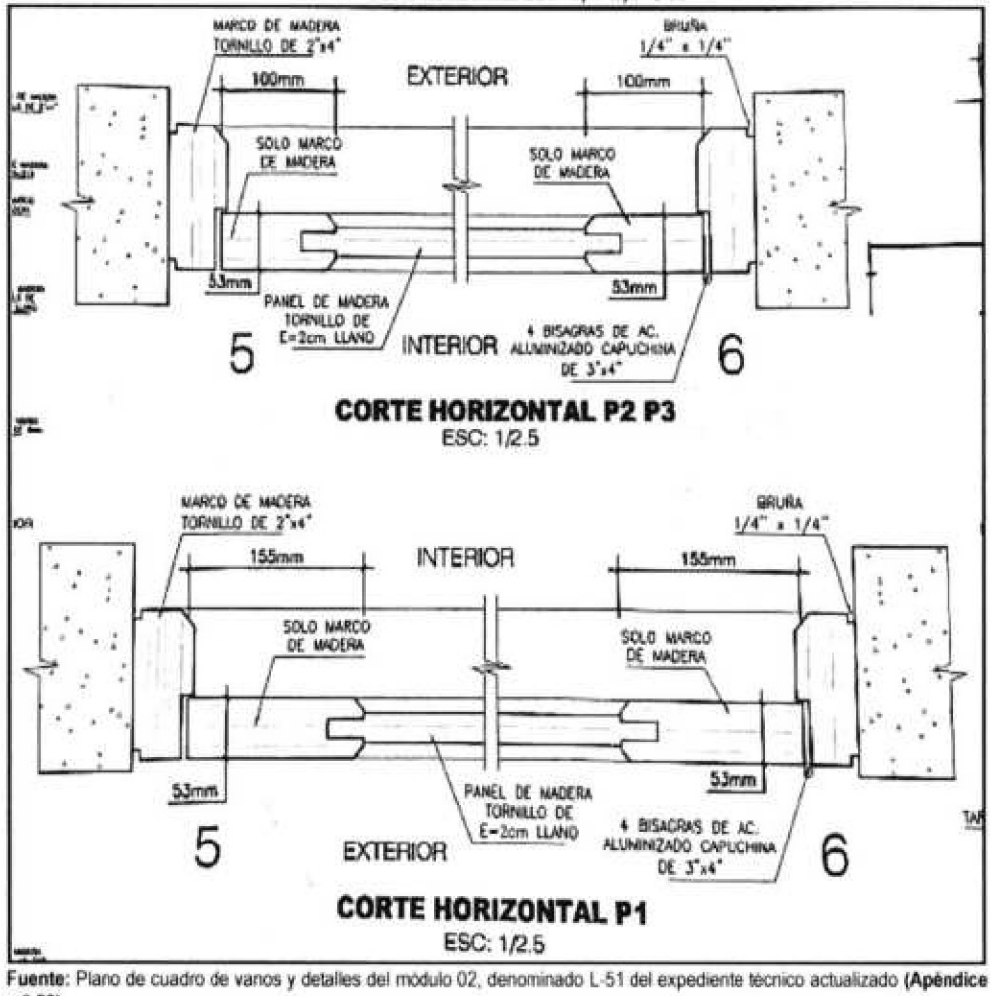
Imagen n.° 5
Corte horizontal de P-1, P-2, P-3-A

Asimismo, en el Plano de cuadro de vanos y detalles del módulo 02, denominado L-51 **(Apéndice n.° 23)** del expediente técnico actualizado, se encuentra detallado los cortes horizontales y verticales de los tipos de puertas que componen el módulo 02, denominadas: Puerta 01, puerta 02, puerta 03-A; teniendo todas una misma dimensión en cuanto al ancho del marco de madera de 4" o su equivalente a 101,60 mm, y respecto al espesor de las hojas de las puertas de madera de 53 mm, tal como se muestra en las imágenes siguientes:

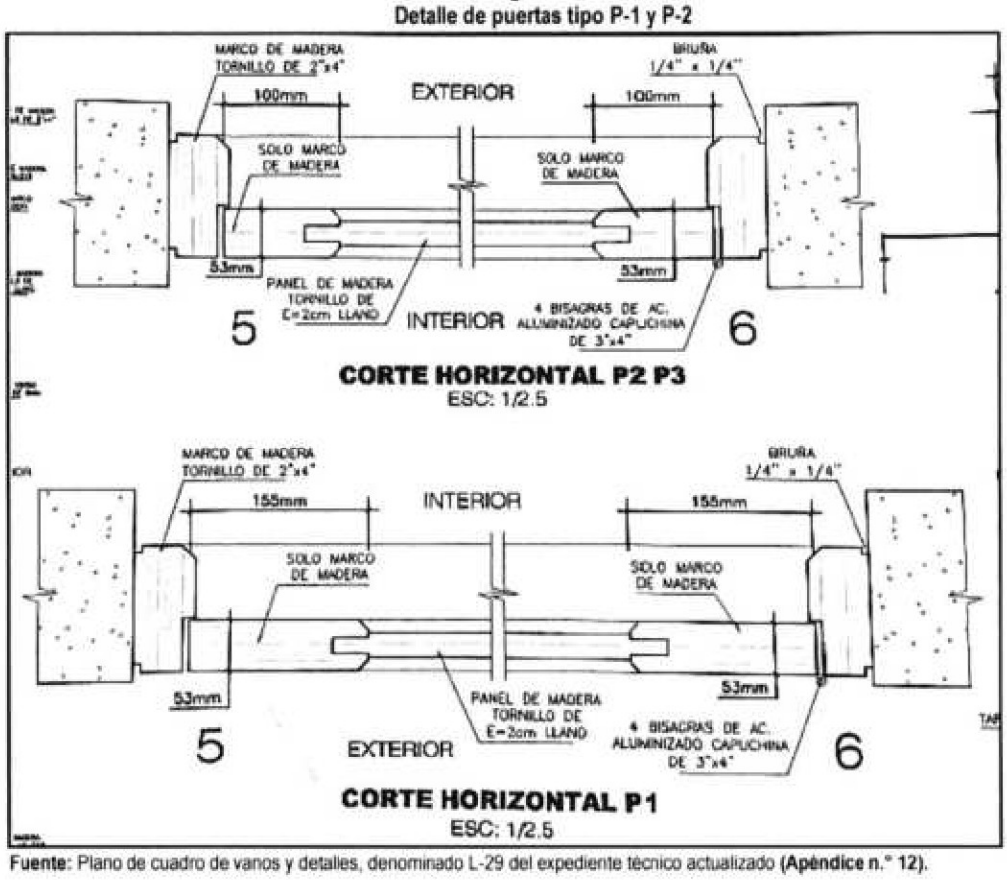
Imagen n.° 7
Detalle de puertas tipo P-1 y P-2

Al respecto, si bien no se encontró el Plano de cuadro de vanos y detalles del módulo 03, donde se especifique los cortes verticales y horizontales de los tipos de puertas del módulo 03, denominadas: Puerta 01 y puerta 02; es preciso señalar que, estas se encuentran detallados en el Plano L-29 (módulo 01) y L-51 (modulo 02), tal como se muestra en las imágenes siguientes:

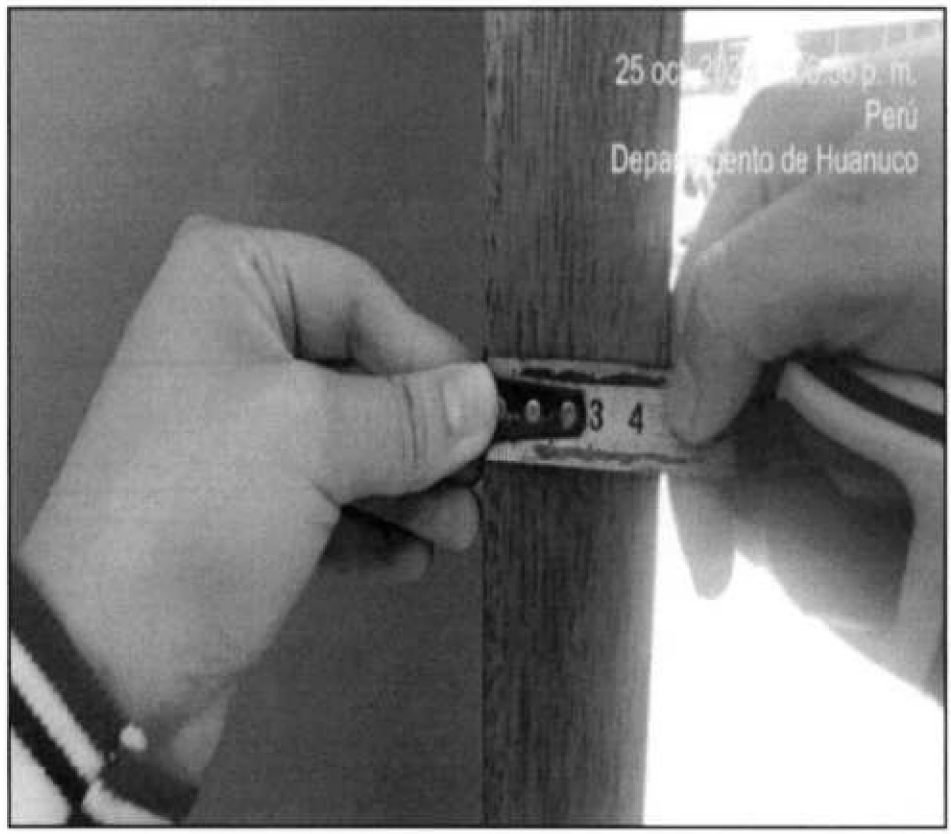
Fotografía n.° 17
Marcos de puertas de madera del módulo 03 presentan espesor de 47mm.
