INFORME DE AUDITORIA N° 044-2024-2-0405-AC

AUDITORIA DE CUMPLIMIENTO
MUNICIPALIDAD DISTRITAL DE EL CARMEN
EL CARMEN, CHINCHA, ICA

"CONTRATACIÓN Y EJECUCIÓN DE LA OBRA: CREACIÓN, AMPLIACIÓN Y MEJORAMIENTO DEL SISTEMA DE AGUA POTABLE Y ALCANTARILLADO SANITARIO DEL CENTRO POBLADO CHAMORRO BAJO - DISTRITO DE EL CARMEN - PROVINCIA DE CHINCHA - ICA"

INFORME DE AUDITORÍA N° 044-2024-2-0405-AC

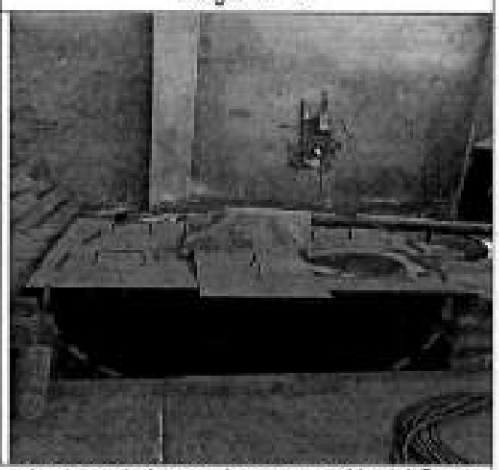
Imágenes n.°s 03 y 04

Por tanto, se determina que la Entidad no cuenta con Licencia de Uso de Agua Subterránea otorgado por la Autoridad Nacional del Agua-ANA del pozo de agua que abastece el sistema de agua potable del centro poblado Chamorro Bajo, situación que genera el riesgo de sanción a la Municipalidad Distrital de El Carmen por "Usar las aguas sin el correspondiente derecho de uso de agua o autorización de la Autoridad Nacional del Agua", conforme se dispone en el inciso a), del artículo 277.-Tipificación de infracciones, del Reglamento de la Ley n.° 29338, Ley de Recursos Hídricos.

Se aprecia el pozo de agua potable del centro poblado Chamorro Bajo en las imágenes siguientes:

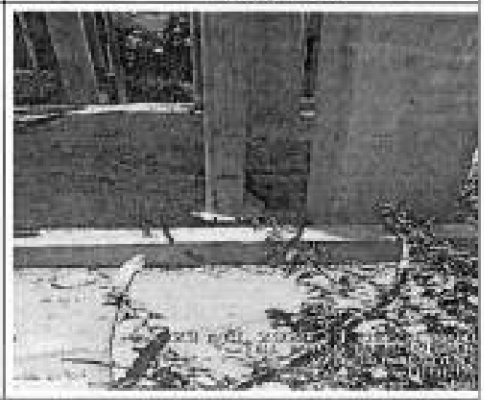
Imagen n.° 24	Imagen n.° 25

PARTIDAS NO EJECUTADAS: 05.06.02 TARRAJEO EN EXTERIORES MORTERO 1:5; 05.06.03 TARRAJEO EN COLUMNAS; 05.06.04 TARRAJEO EN COLUMNAS-ARISTAS; 05.06.05 TARRAJEO EN VIGAS; 05.06.06 TARRAJEO EN VIGAS- ARISTAS

En las imágenes se aprecia la estructura del tanque elevado que no cuenta con tarrajeo en exteriores, en columnas, ni vigas, además no se ha efectuado el tarrajeo de aristas de vigas y columnas.

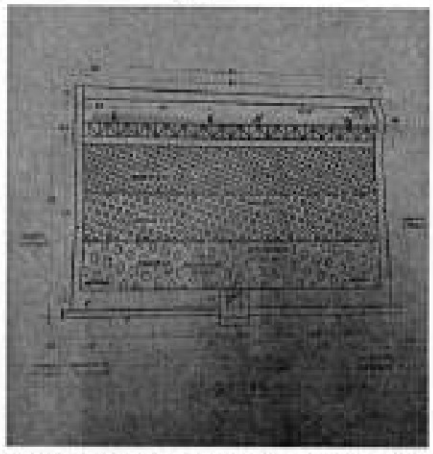
Imagen n.° 26	Imagen n.° 27

PARTIDA NO CONCLUIDA: 05.09.06 SUMINISTRO Y COLOCACIÓN NIPLE F°G° 4"

En la imagen del tanque elevado de 30m3, se aprecia que la tubería de rebose y ventilación de agua potable termina a nivel de terreno en una brida y no está conectada a la caja de rebose, por lo que NO FUE CONCLUIDA la partida 05.09.06 Suministro y Colocación Niple F°G° 4", en la cantidad de 1.00 und, la que debería estar instalada en esta línea de rebose y ventilación del tanque elevado.

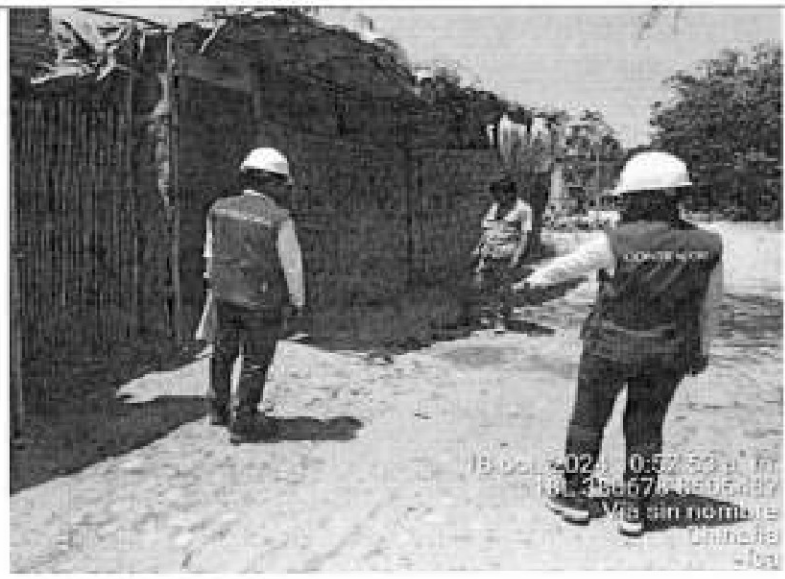
Imagen n.° 39

PARTIDAS NO CONCLUIDAS: 03.03.01 CONEXIONES DOMICILIARIAS DE AGUA, 07.03.02 EMPALME DE CONEX. DOMIC. A LA RED MATRIZ

En las imágenes n.°s 39 y 40 se aprecian los tres lotes ubicados en el último tramo de la Calle E Mz. A y el lote 2 de la Calle E Mz-D el Centro Poblado Chamorro Bajo Sector 1, en el que NO FUERON CONCLUIDAS las partidas 03.03.01 Conexiones Domiciliarias de agua y la partida 07.03.02 Empalme de Conex. Domic. a la red matriz, correspondiente al alcantarillado.

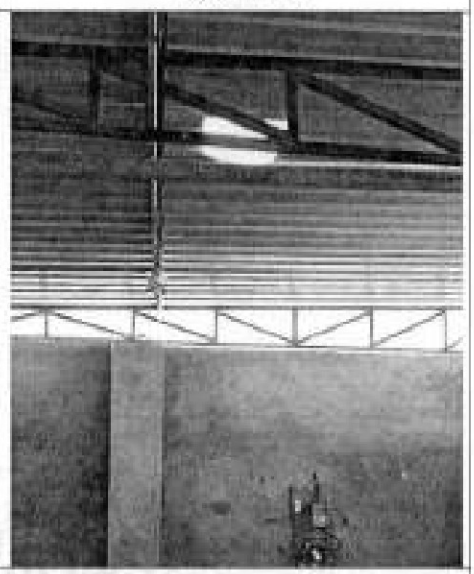
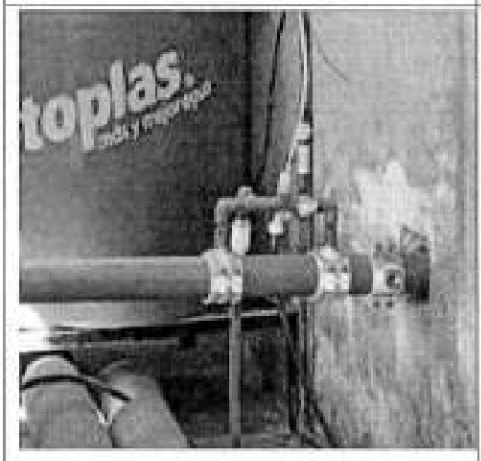
Imagen n.° 43	Imagen n.° 44

PARTIDAS NO EJECUTADAS: 04.04.04.01 CONCRETO f'c= 210kg/cm2, 04.04.04.02 ENCOFTRADO Y DESENCOFRADO NORMAL, 04.04.04. 03 ACERO F'Y=4200 Kg/cm2, 04.10.01 VIDRIOS SEMIDOBLE, 04.11.01 PINTURA EN MUROS, 04.11.02 PINTURA EN COLUMNAS, 04.11.03 PINTURA EN VIGAS, 04.12.01 SUMINISTRO Y COLOCACIÓN DE HIPOCLORADOR, 04.12.02 SUMINISTRO Y COLOCACIÓN DE EQUIPO DE BOMBEO-BOMBA SUMERGIBLE DE 4.00 HP, INC.EQUIPOS, 04.13.04 ARTEFACTO FLUORESCENTE DE 2 X 40 , 04.13.06 TABLERO GENERAL INC. 2 LLAVES DE 3 X 40A, 2 LLAVES DE 3 X 20ª

En la imagen se aprecia la parte superior del pozo existente en la cámara de bombeo de agua potable sin la ejecución del anillo circular de concreto f'c= 210 Kg/cm2	En la imagen se visualizan las ventanas altas de estructura metálica sin vidrios semidobles.
Imagen n.° 45	**Imagen n.° 46**

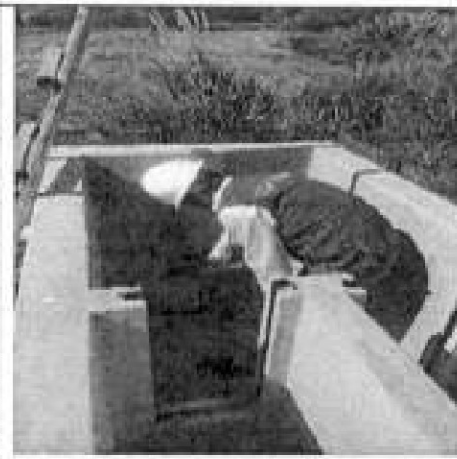
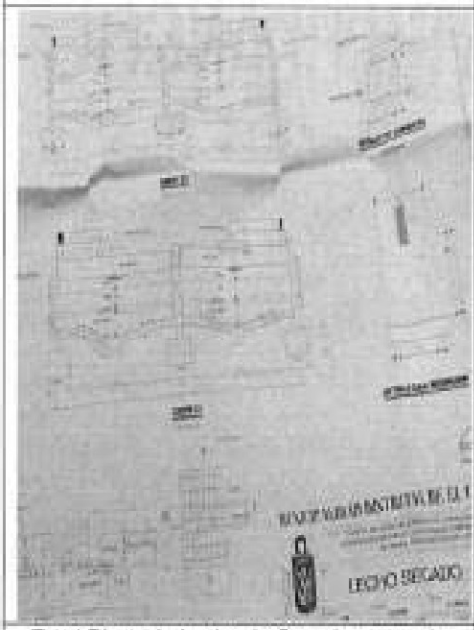
Imagen n.° 51

PARTIDAS NO EJECUTADAS:08.08.02 SUMINISTRO Y COLOCACIÓN BRIDA 4", 08.08.03 SUMINISTRO Y COLOCACIÓN VÁLVULA DE F°G° 4", 08.08.04 SUMINISTRO Y COLOCACIÓN DE ABRAZADERA F°F° 4", 08.08.05 SUMINISTRO Y COLOCACIÓN DE TEE DE F°G° 4", 08.08.06 TUBERÍA F°G° 4", 08.08.07 SUMINISTRO Y COLOCACIÓN NIPLE DE F°G° 4", 08.08.08 SUMINISTRO Y COLOCACIÓN CODO F°G° 4", 08.08.09 SUMINISTRO Y COLOCACIÓN UNIÓN UNIVERSAL F°G° 4"

En la imagen se visualiza el sistema de impulsión de las aguas servidas que se derivarán a la planta de tratamiento, la misma que está conformada por tubería de PVC de 2", válvulas check de F°F° 2", tee de PVC de 2", codo de PVC de 2", representando partidas NO EJECUTADAS.

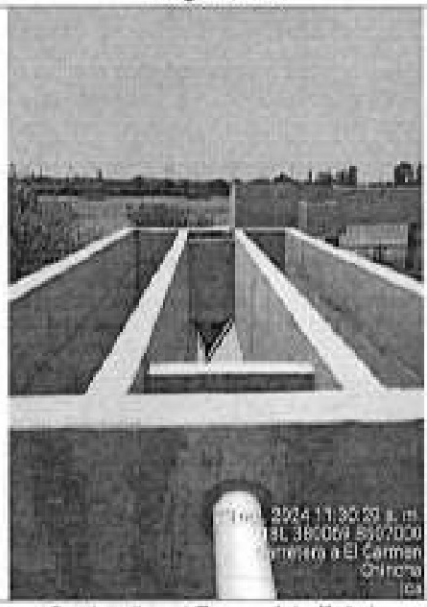
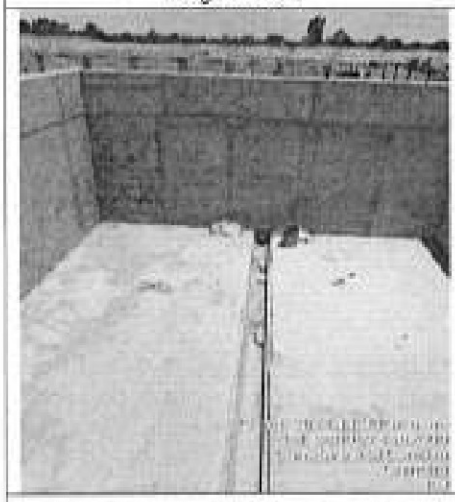
Imagen n.°52	Imagen n.°53

Imágenes n.°s 52, 53, 54 y 55
PARTIDAS NO EJECUTADAS: 09.01.06 COMPUERTA METÁLICA, 09.01.07.03 VERTEDERO SUTRO PVC e= 1 cm, 09.01.07.04 vertedero triangular pvc E= 1 CM, 09.03.02.04 RELLENO COM MATERIAL SELECCIONADO

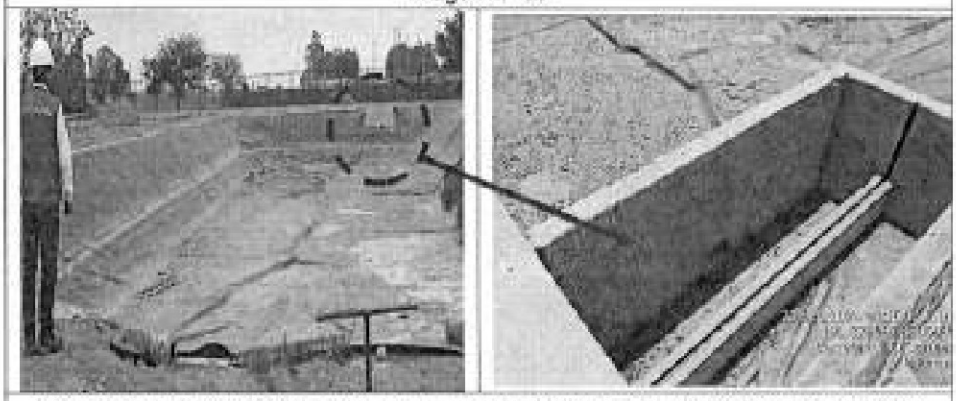
Imagen n.° 56	Imagen n.° 57

PARTIDAS NO EJECUTADAS: 09.04.02.03 RELLENO CON GRAVAS CLASIFICADAS, 09.04.07.01 TAPA METÁLICA DE 0.70 m x 0.70 m, 09.04.07.02 REJA METÁLICA PARA DRENAJE, 09.04.07.03 ESTRUCTURA PARA APOYO DE TUBERÍA, 09.04.08.01 TUBERÍA HDP DE 4"

Se visualiza el Tanque Inhoff sin la instalación de accesorios, ni carpintería metálica.	Se aprecia el ingreso de la cámara de filtro biológico sin tapa metálica
Imagen n.° 58	Imagen n.° 59
