INFORME DE CONTROL ESPECÍFICO N° 009-2024-2-0410-SCE

SERVICIO DE CONTROL ESPECÍFICO A HECHOS CON PRESUNTA IRREGULARIDAD MUNICIPALIDAD DISTRITAL DE ANDAMARCA ANDAMARCA, CONCEPCIÓN, JUNÍN

"PROCESO DE EJECUCIÓN DE LA OBRA: CREACIÓN DE UN CENTRO DE ACOPIO Y USOS MÚLTIPLES PARA EL ANEXO DE MATAPA DEL DISTRITO DE ANDAMARCA, PROVINCIA DE CONCEPCIÓN, DEPARTAMENTO DE JUNÍN"

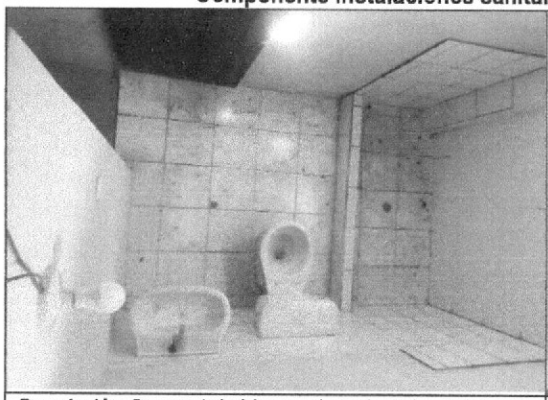
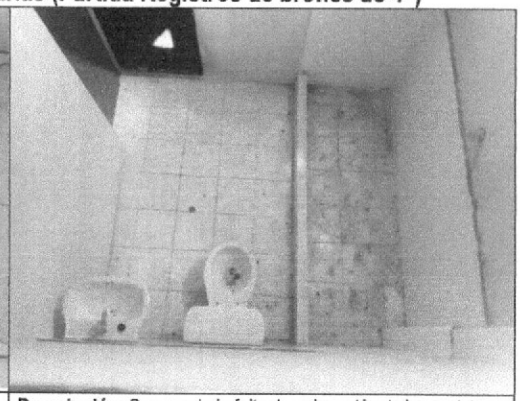
Imágenes n.°s 4 y 5
Componente instalaciones sanitarias (Partida Registros de bronce de 4")

Descripción: Se aprecia la falta de colocación de los registros de bronce de 4" en los SS.HH. de varones.

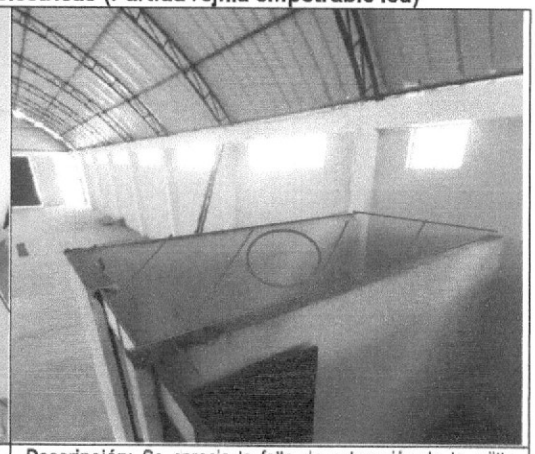
Descripción: Se aprecia la falta de colocación de la rejilla empotrable led en el depósito de limpieza, (debían ser colocados en el área del círculo graficada en color rojo).

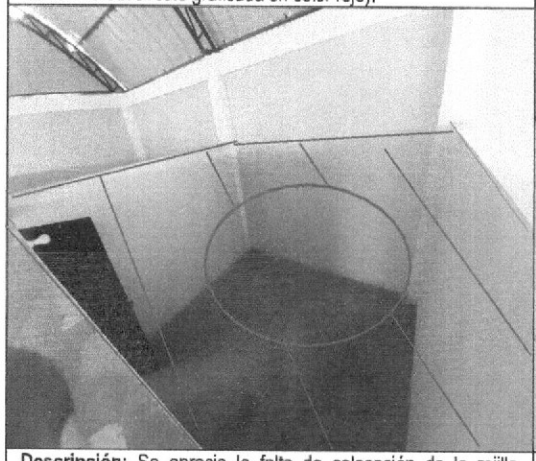
Descripción: Se aprecia la falta de colocación de la rejilla empotrable led en el depósito de materiales (debían ser colocados en el área del círculo graficada en color rojo).

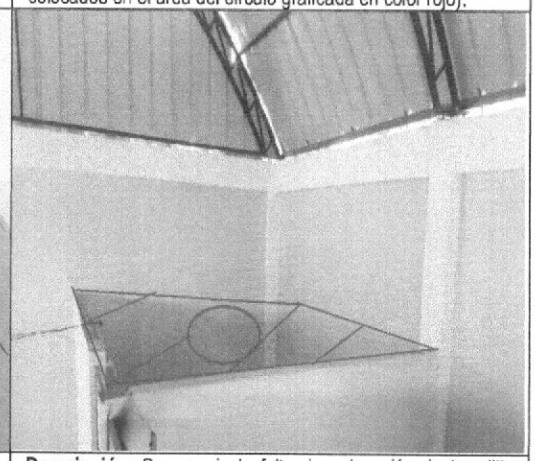
Descripción: Se aprecia la falta de colocación de la rejilla empotrable led en el cuarto frio n. ° 1, (debían ser colocados en el área del círculo graficada en color rojo).

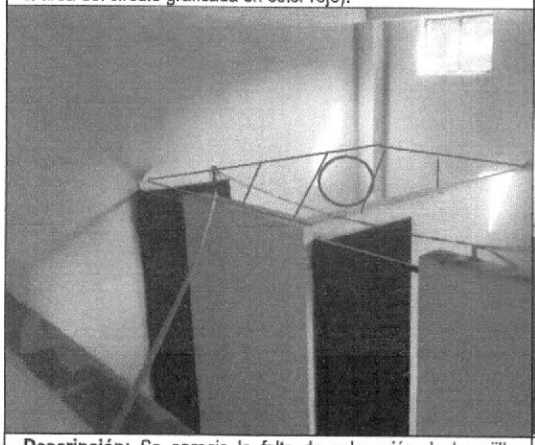
Descripción: Se aprecia la falta de colocación de la rejilla empotrable led en el cuarto frio n.° 2, (debían ser colocados en el área del círculo graficada en color rojo).

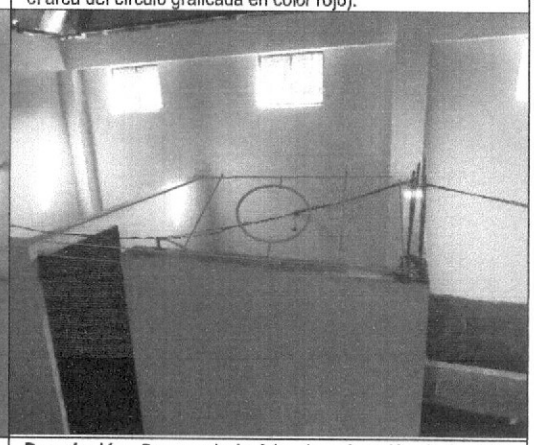
Descripción: Se aprecia la falta de colocación de la rejilla empotrable led en el servicio higiénico de varones, (debían ser colocados en el área del círculo graficada en color rojo).

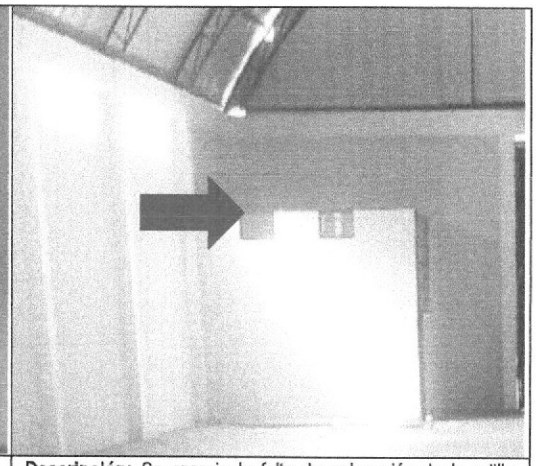
Descripción: Se aprecia la falta de colocación de la rejilla empotrable led en el ambiente de administración (debían ser colocados en el área del círculo graficada en color rojo).	**Descripción:** Se aprecia la falta de colocación de la rejilla empotrable led en el ambiente de administración.

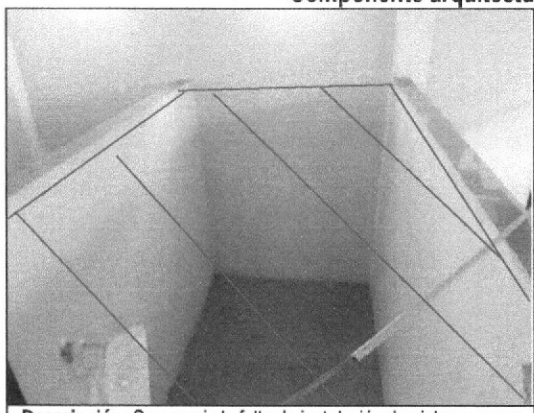
Imágenes n.°s 21 al 28
Componente arquitectura (Partida cielorrasos con baldosas)

Descripción: Se aprecia la falta de instalación de cielorraso con baldosa en el depósito de materiales.

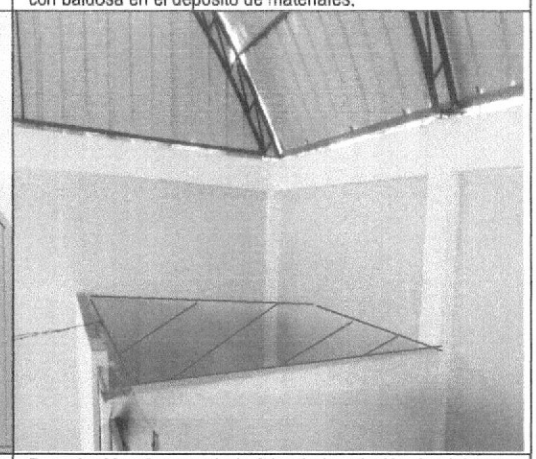
Descripción: Se aprecia la falta de instalación de cielorraso con baldosa en el cuarto frio n.° 1.

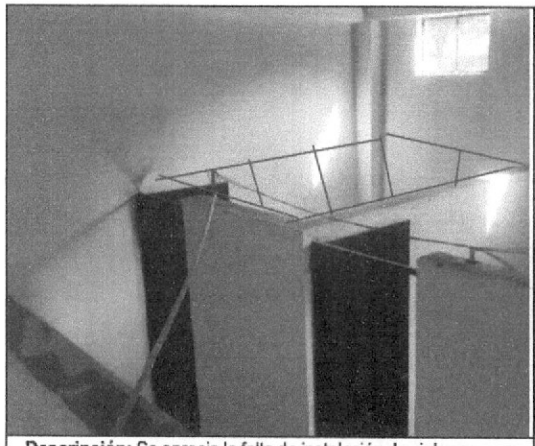
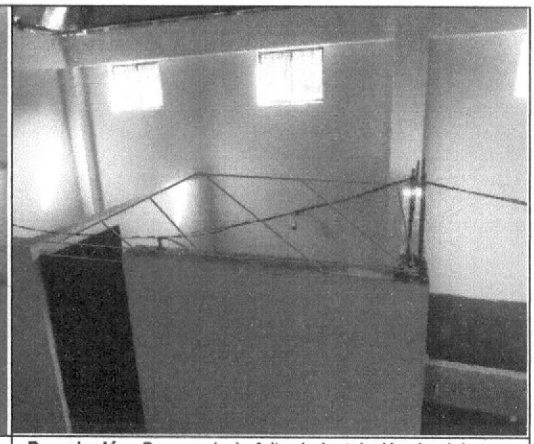
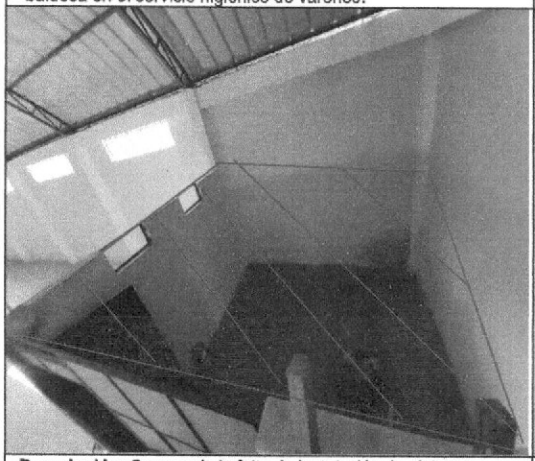
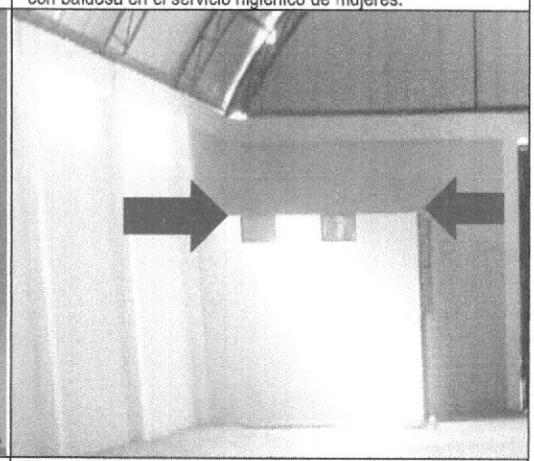
Descripción: Se aprecia la falta de instalación de cielorraso con baldosa en el servicio higiénico de varones.	**Descripción:** Se aprecia la falta de instalación de cielorraso con baldosa en el servicio higiénico de mujeres.

Descripción: Se aprecia la falta de instalación de cielorraso con baldosa en el ambiente de administración.	**Descripción:** Se aprecia la falta de instalación de cielorraso con baldosa en el ambiente de administración.

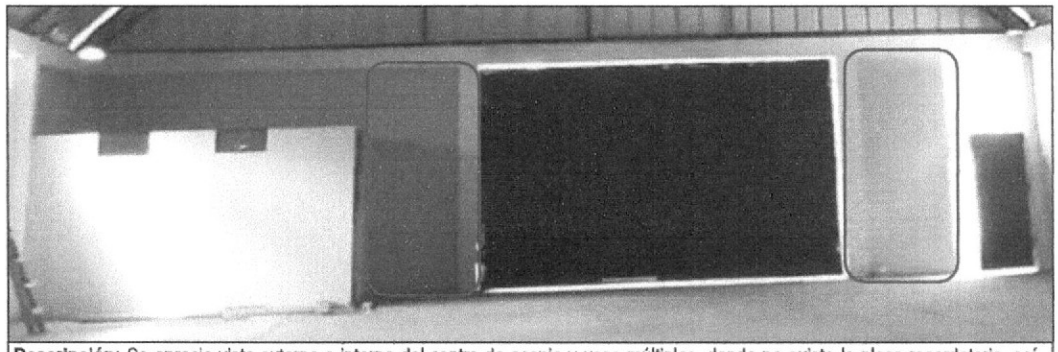
Descripción: Se aprecia vista externa e interna del centro de acopio y usos múltiples, donde no existe la placa recordatoria, así como, no existe rastros y huellas de los trabajos de colocación y/o sustracción de la citada placa.

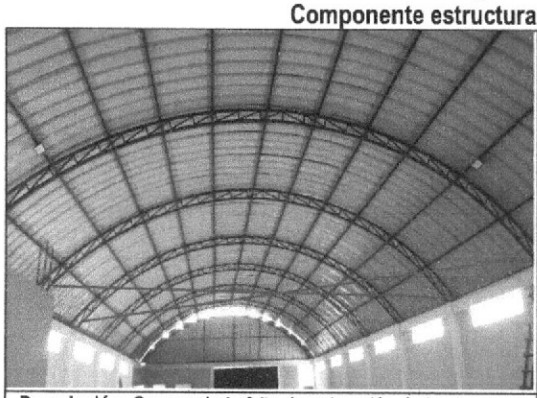
Imágenes n.°s 34 y 35
Componente estructura metálica (Partida tensores)

Descripción: Se aprecia la falta de colocación de los tensores en el techo metálico del centro de acopio y usos múltiples.

Descripción: Plano "Techo de estructura metálica lamina TM-01" del expediente técnico, establece la instalación de tensores en el techo metálico.

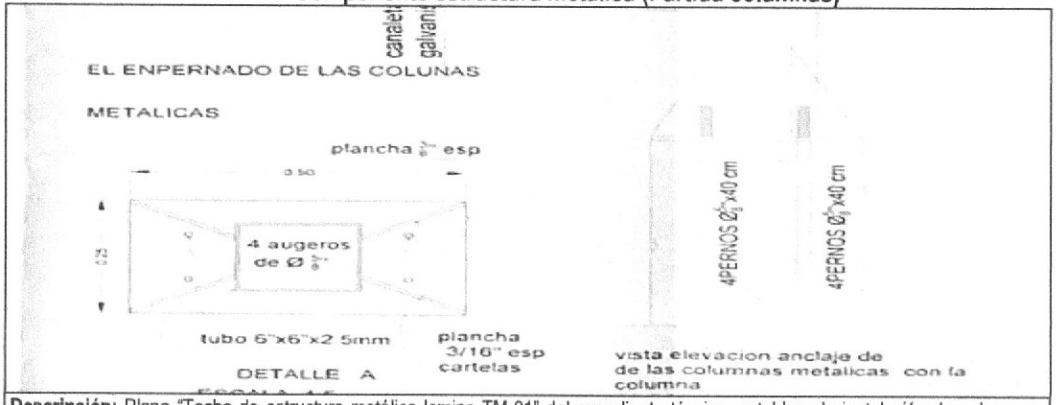
Imagen n.° 36
Componente estructura metálica (Partida columnas)

la ejecución de la partida 09.01.01.04 Columnas[117], que comprende la instalación de veinte (20) columnas metálicas de 6" x 6" x 1,00 m, las mismas que debieron ser empalmadas sobre las columnas de concreto; sin embargo, en la inspección física de la Obra **(apéndice n.° 43)** y verificación del techo y estructura metálica se constató que dichas partidas no fueron ejecutadas[118], no habiéndose realizado el servicio contratado, tal como se presenta en las imágenes siguientes:

Descripción: Plano "Techo de estructura metálica lamina TM-01" del expediente técnico, establece la instalación de columnas metálicas.

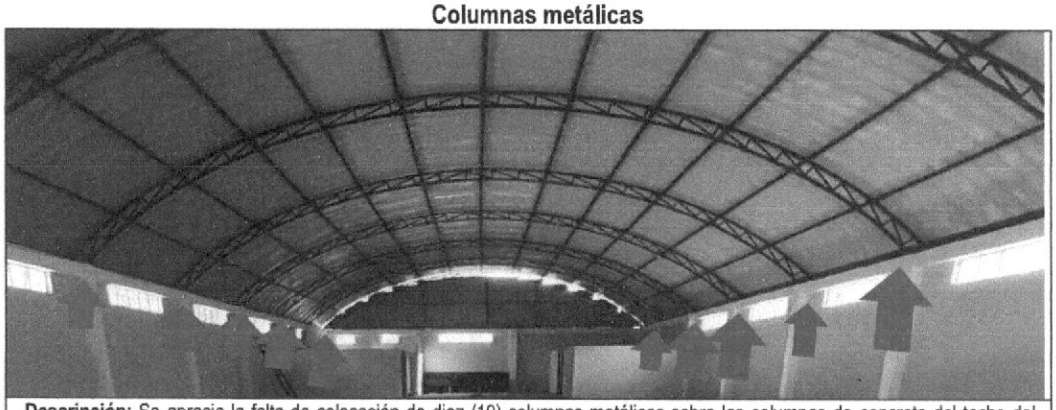
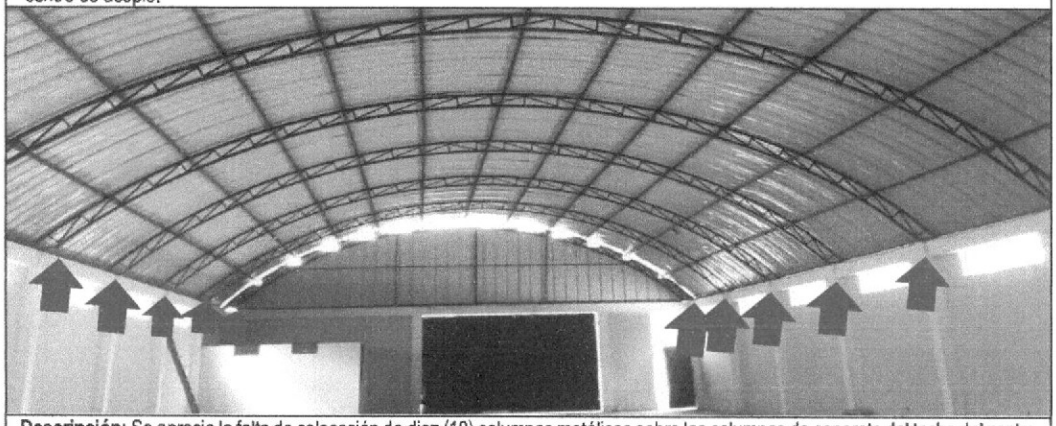
Imágenes n.°s 37 y 38
Columnas metálicas

[118] Cabe precisar que, la no ejecución de la partida 09.01.01.04 Columnas también fue advertida en la inspección física realizada el 14 de junio de 2023 por la ing. Yomira Evelyn Pomalaza Salvador, del Órgano de Control Institucional de la Municipalidad Provincial de Concepción, revelada en la hoja de evaluación n.° 02 de 12 de julio de 2023 **(apéndice n.° 47)**, presentado mediante la carta n.° 0002-2023/MPC/OCI-YEPS de 12 de julio de 2023.

Descripción: Se aprecia la falta de colocación de diez (10) columnas metálicas sobre las columnas de concreto del techo del centro de acopio.

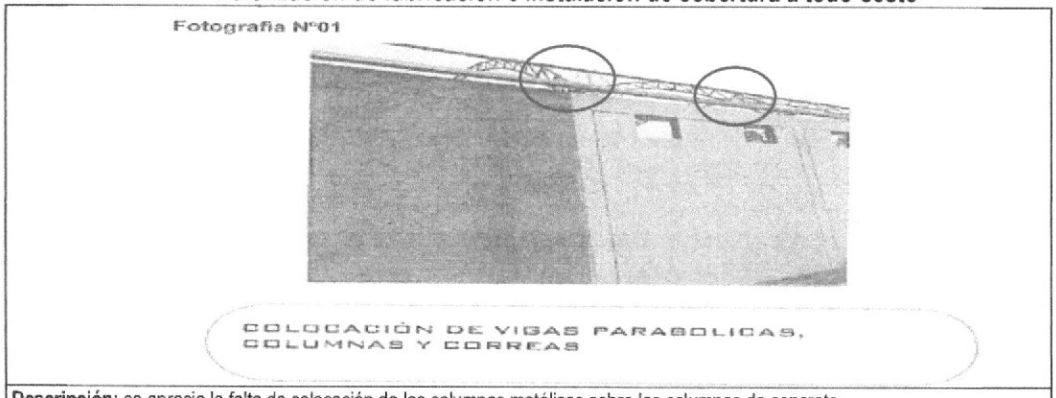
Imagen n.° 39
Valorización de fabricación e instalación de cobertura a todo costo

Asimismo, en el panel fotográfico de la valorización de fabricación e instalación de cobertura a todo costo presentada por el Contratista n.° 3 se observa que las columnas metálicas no fueron instaladas sobre la columna de concreto, toda vez que, sobre ellas colocaron los arcos metálicos (vigas parabólicas del techo), conforme se muestra en la imagen siguiente:

Descripción: se aprecia la falta de colocación de las columnas metálicas sobre las columnas de concreto.

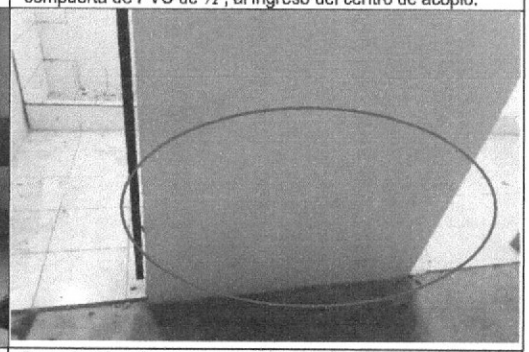
Descripción: Se aprecia la falta de instalación de válvula compuerta de bronce de ½", para el servicio higiénico de mujeres.

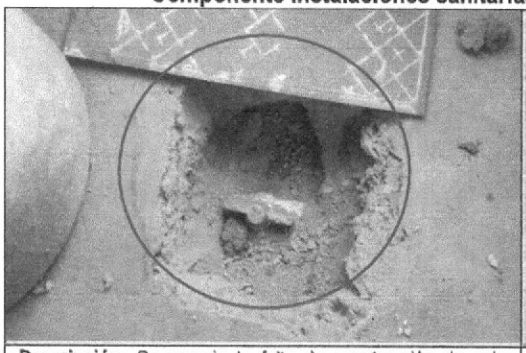
Descripción: Se aprecia la construcción de caja prefabricada para válvula.

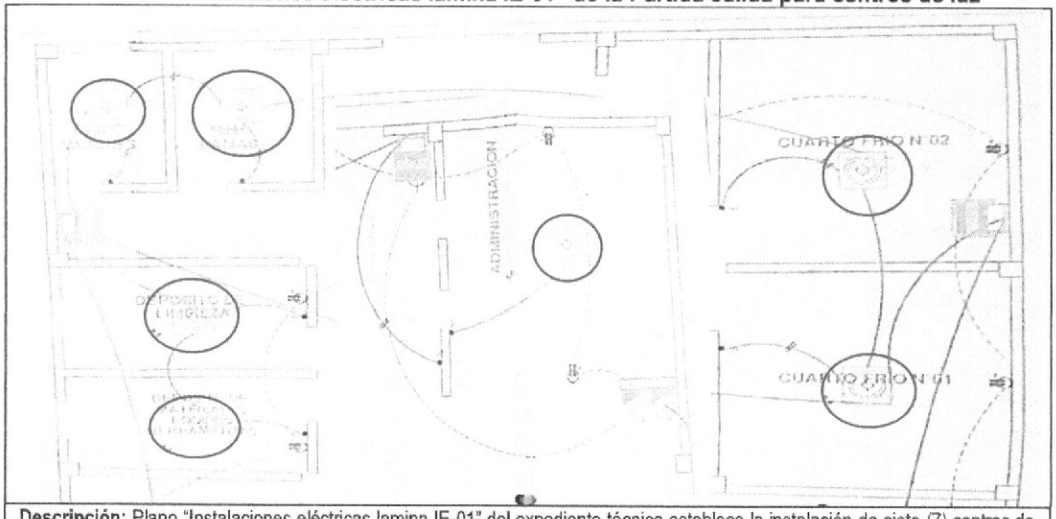
Imagen n.° 47
Plano "Instalaciones eléctricas lamina IE-01" de la Partida salida para centros de luz

Descripción: Plano "Instalaciones eléctricas lamina IE-01" del expediente técnico establece la instalación de siete (7) centros de luz empotrados en el cielorraso.

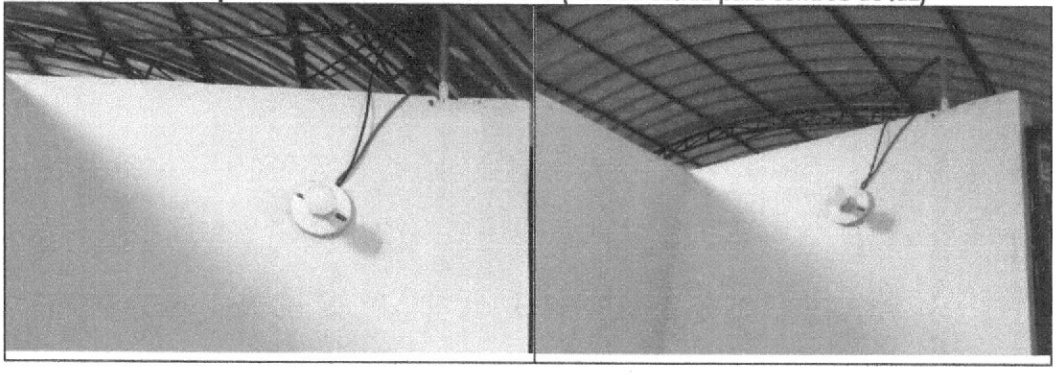
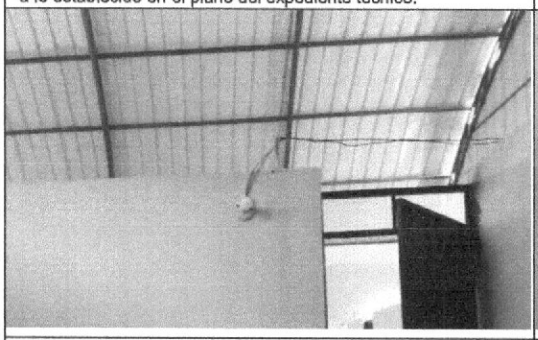
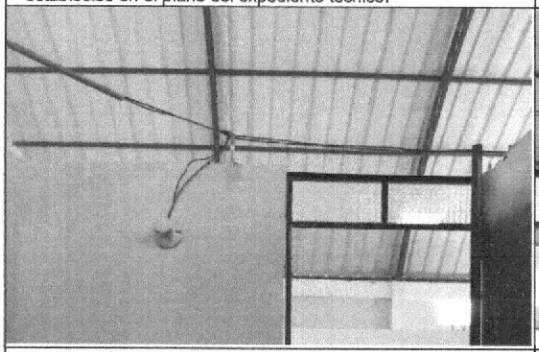
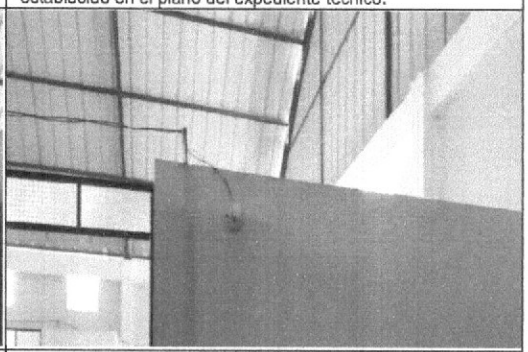
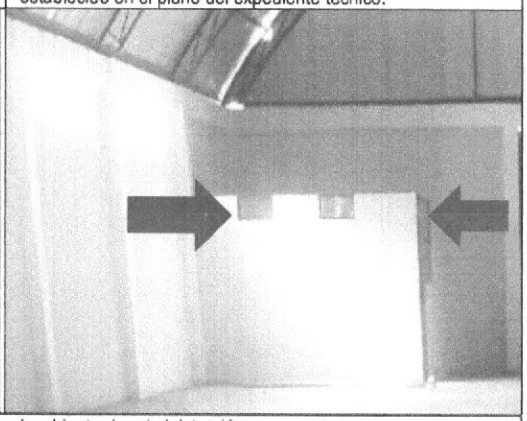
Imágenes n.°s 48 y 55
Componente instalaciones eléctricas (Partida salida para centros de luz)

Descripción: Se aprecia la instalación de centro de luz en el servicio higiénico de varones colocados en el muro, lugar distinto a lo establecido en el plano del expediente técnico.	**Descripción:** Se aprecia la instalación de centro de luz en el servicio higiénico de mujeres colocados en el muro, lugar distinto a lo establecido en el plano del expediente técnico.

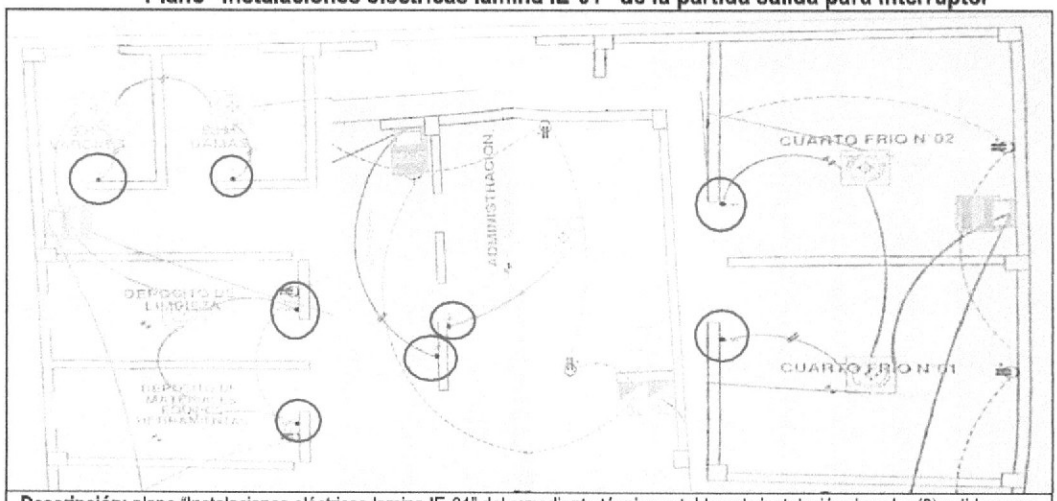
Imagen n.° 56
Plano "Instalaciones eléctricas lamina IE-01" de la partida salida para interruptor

Descripción: plano "Instalaciones eléctricas lamina IE-01" del expediente técnico establece la instalación de ocho (8) salidas para interruptores.

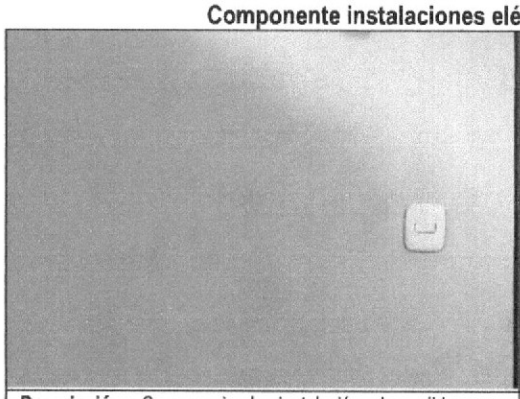
Imágenes n.°s 57 al 64
Componente instalaciones eléctricas (Partida salida para interruptor)

Descripción: Se aprecia la instalación de salida para interruptor en el servicio higiénico de varones.

Descripción: Se aprecia la instalación de salida para interruptor en el servicio higiénico de mujeres.

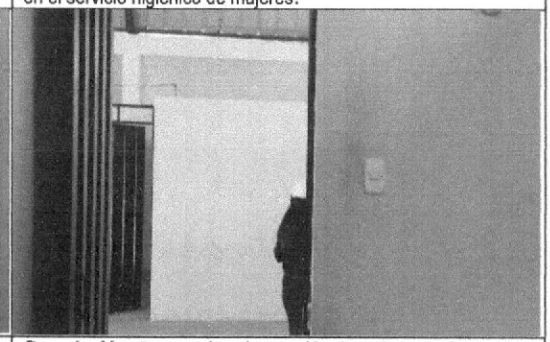
Descripción: Se aprecia la instalación de salida para interruptor en el depósito de limpieza.

Descripción: Se aprecia la instalación de salida para interruptor en el depósito de materiales.

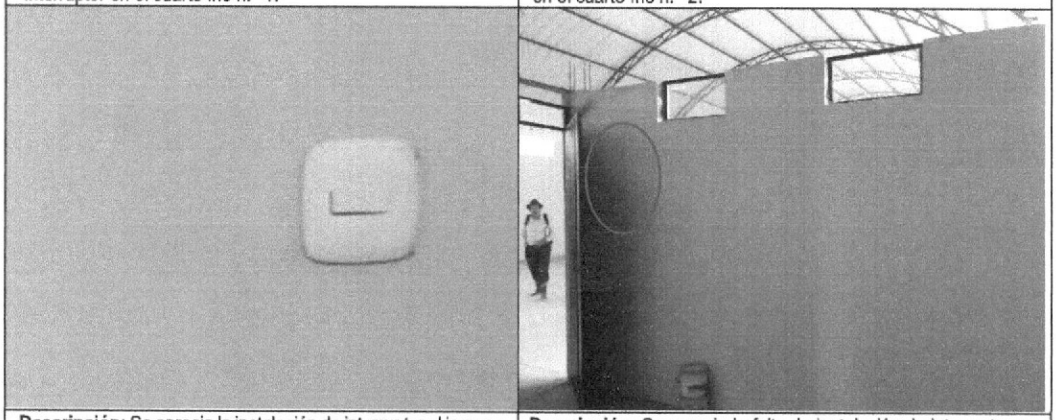
Descripción: Se aprecia la instalación de interruptor al ingreso de la puerta principal.	**Descripción:** Se aprecia la falta de instalación de interruptor en el ambiente de administración.

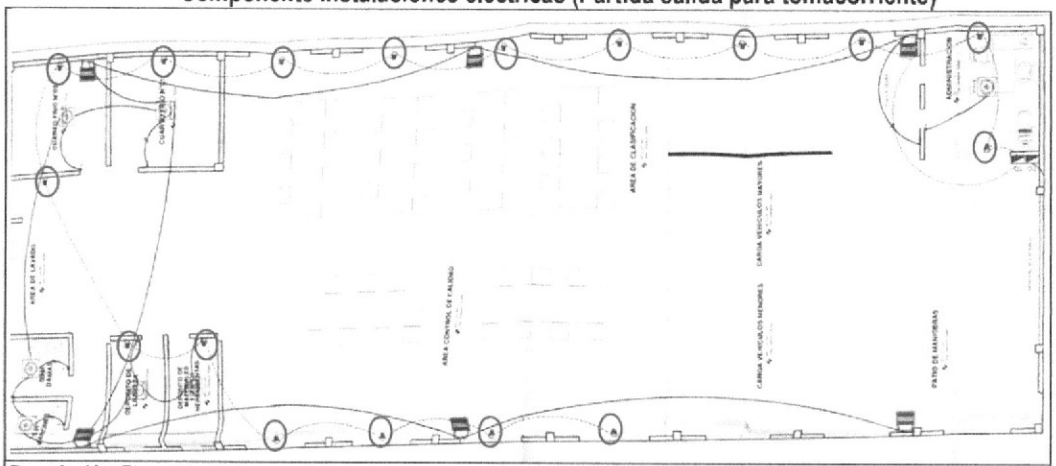
Imagen n.° 65
Componente instalaciones eléctricas (Partida salida para tomacorriente)

Descripción: Plano "Instalaciones eléctricas lamina IE-01" del expediente técnico establece la instalación diecisiete (17) puntos para salidas de tomacorrientes, incluido la conexión de los tomacorrientes.

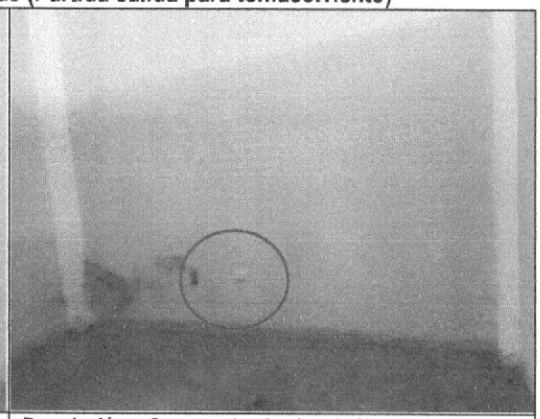
Descripción: Se aprecia la instalación de dos (2) salidas de tomacorrientes en el cuarto frio n.° 2.

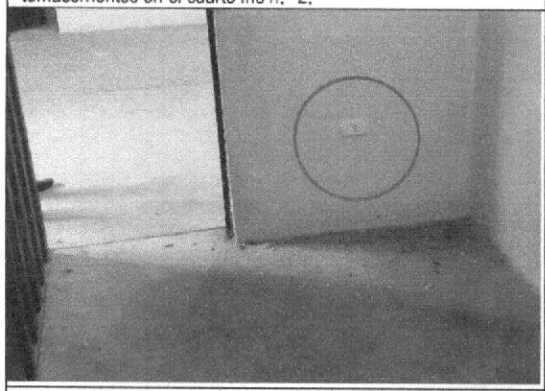
Descripción: Se aprecia la instalación de salida de tomacorriente en el cuarto frio n.° 1.

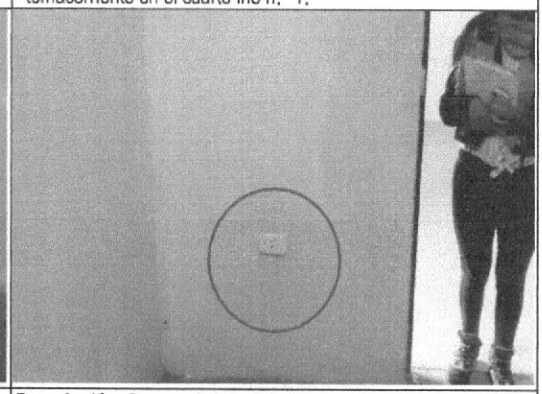
Descripción: Se aprecia la instalación de salida de tomacorriente en el depósito de limpieza.

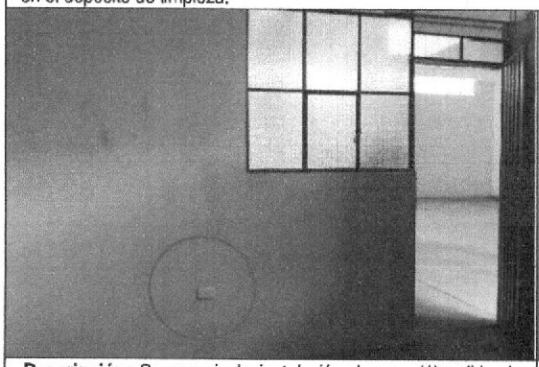
Descripción: Se aprecia la instalación de salida de tomacorriente en el depósito de materiales.

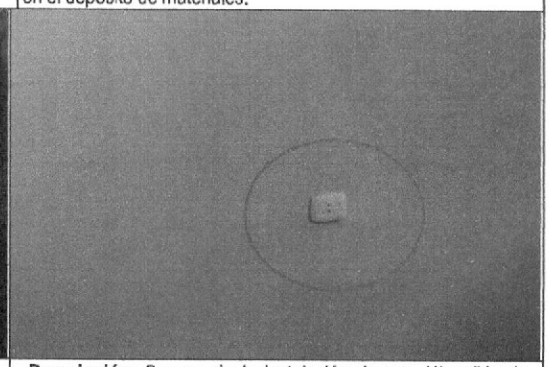
Descripción: Se aprecia la instalación de una (1) salida de tomacorrientes en el ambiente de administración.

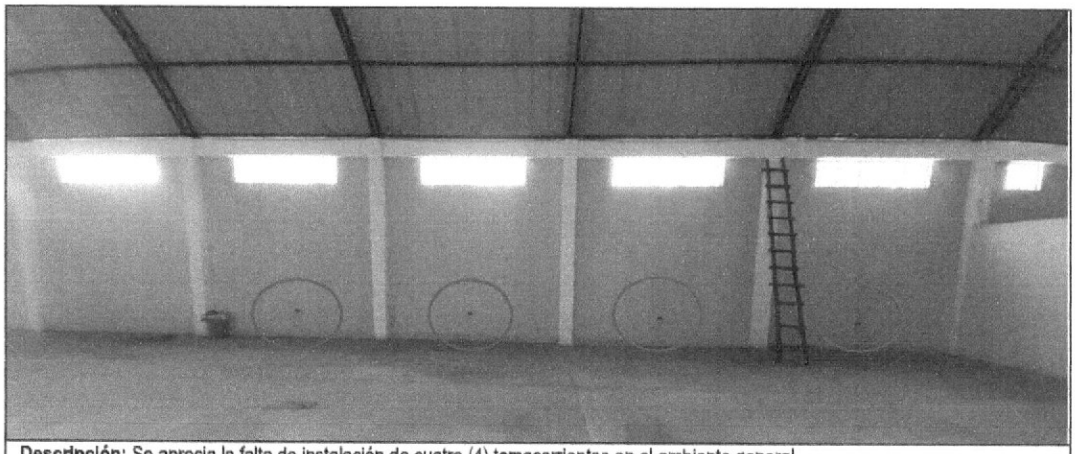
Descripción: Se aprecia la instalación de seis (6) salidas de tomacorrientes en el ambiente general del centro de acopio.

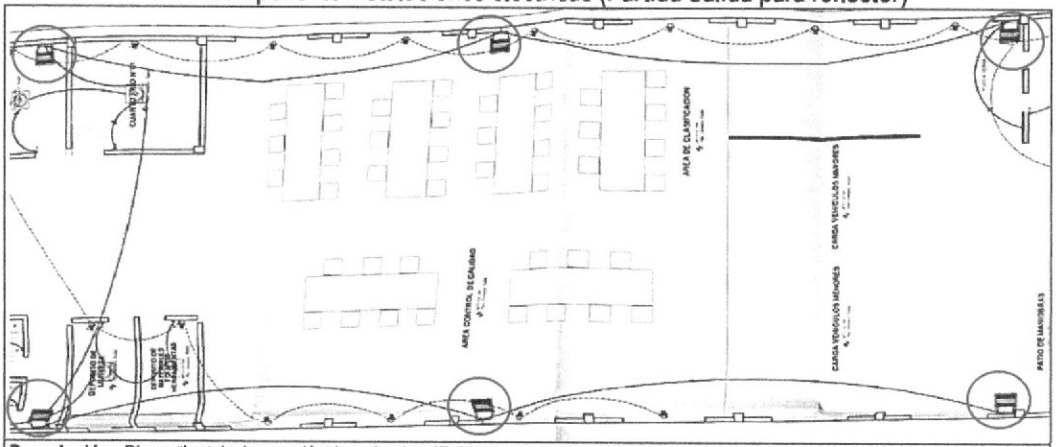
Imagen n.° 75
Componente instalaciones eléctricas (Partida Salida para reflector)

Descripción: Plano "Instalaciones eléctricas lamina IE-01" del expediente técnico establece la instalación seis (6) puntos para salidas para reflector.
Fuente: Plano de "Instalaciones eléctricas lamina IE-01" del expediente técnico. **(apéndice n.° 3)**
Elaborado por: Comisión de Control a cargo del Servicio de Control Específico a Hechos con Presunta Irregularidad.

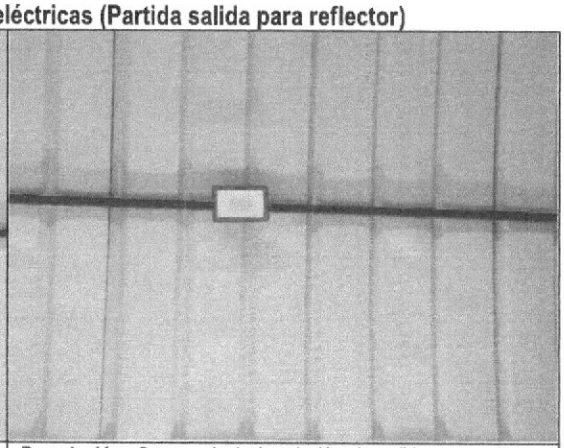
Descripción: Se aprecia la instalación de salida para reflector ubicado en el techo del centro de acopio.

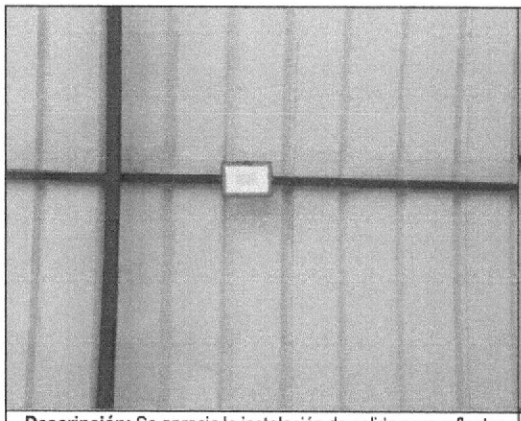
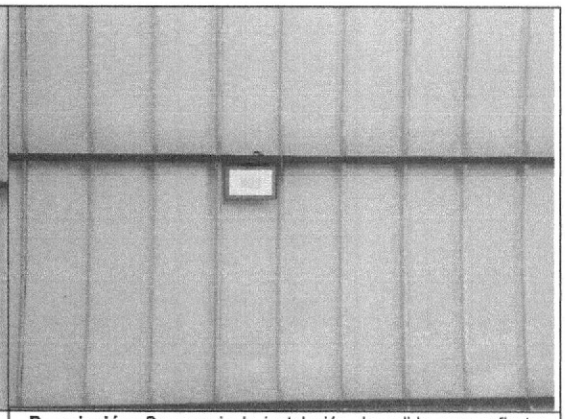
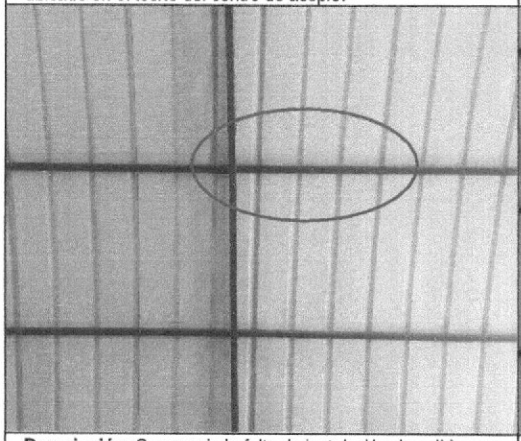
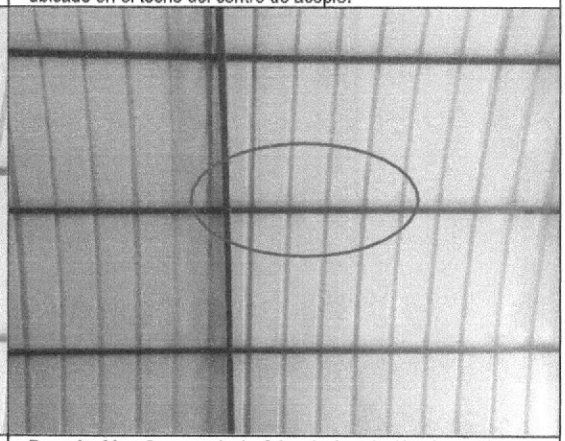
Descripción: Se aprecia la instalación de salida para reflector ubicado en el techo del centro de acopio.	**Descripción:** Se aprecia la instalación de salida para reflector ubicado en el techo del centro de acopio.

Descripción: Se aprecia la falta de instalación de salida para reflector del centro de acopio ubicado en el eje 1 entre los ejes I y J del plano de instalaciones eléctricas lamina IE-01 del expediente técnico.	**Descripción:** Se aprecia la falta de instalación de salida para reflector del centro de acopio ubicado en el eje 4 entre los ejes I y J del plano de instalaciones eléctricas lamina IE-01 del expediente técnico.

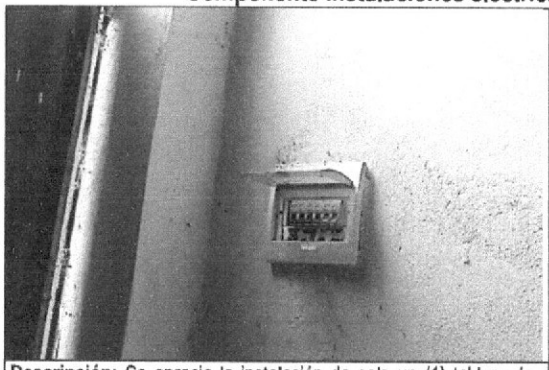
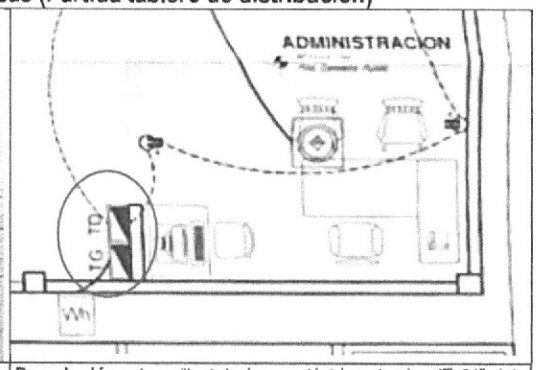
Imágenes n.°s 82 y 84
Componente instalaciones eléctricas (Partida tablero de distribución)

Descripción: Se aprecia la instalación de solo un (1) tablero de distribución ubicado detrás de la puerta de ingreso general del centro de acopio y usos múltiples; pese a que el plano "Instalaciones eléctricas lamina IE-01" del expediente técnico estableció que el tablero general y de distribución estarían juntos y ubicados en el muro exterior del ambiente de administración.	**Descripción:** plano "Instalaciones eléctricas lamina IE-01" del expediente técnico establece la instalación de un (1) tablero general y un (1) tablero de distribución, ubicados uno al lado de otro en el muro exterior del ambiente de administración

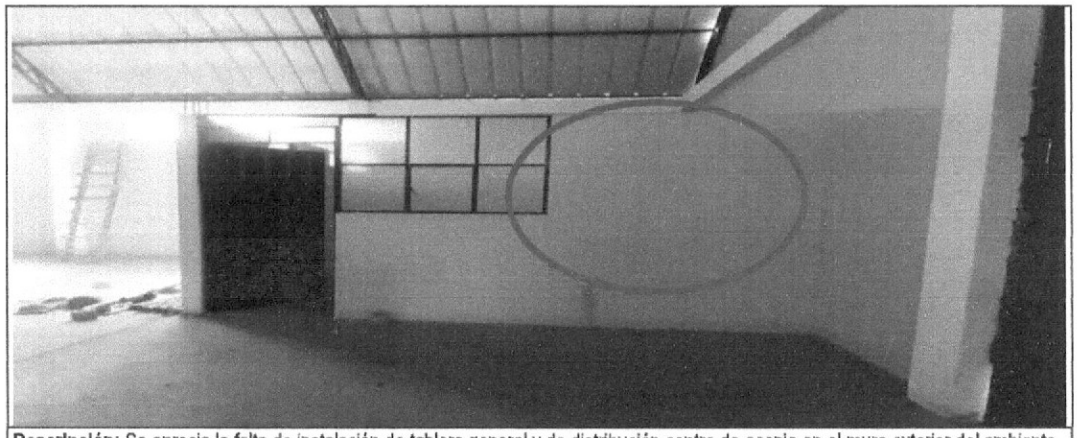
Descripción: Se aprecia la falta de instalación de tablero general y de distribución centro de acopio en el muro exterior del ambiente de administración.

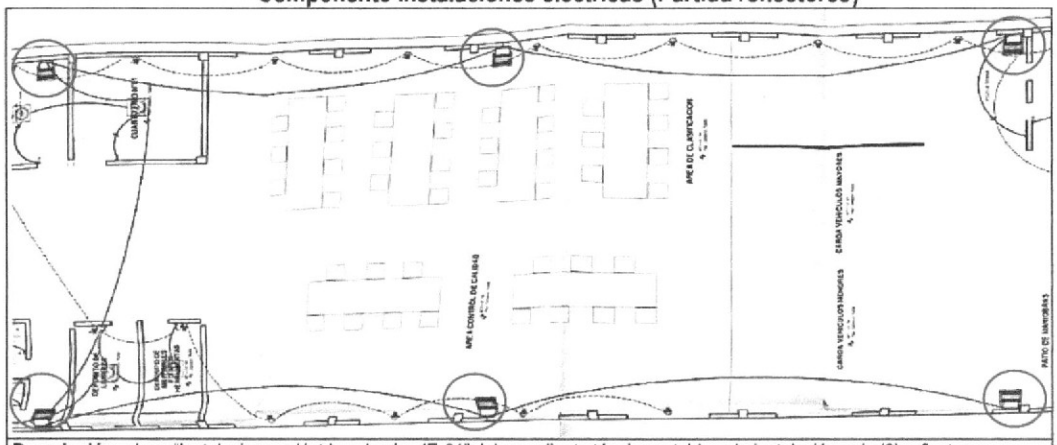
Imagen n.° 85
Componente instalaciones eléctricas (Partida reflectores)

Descripción: plano "Instalaciones eléctricas lamina IE-01" del expediente técnico establece la instalación seis (6) reflectores.

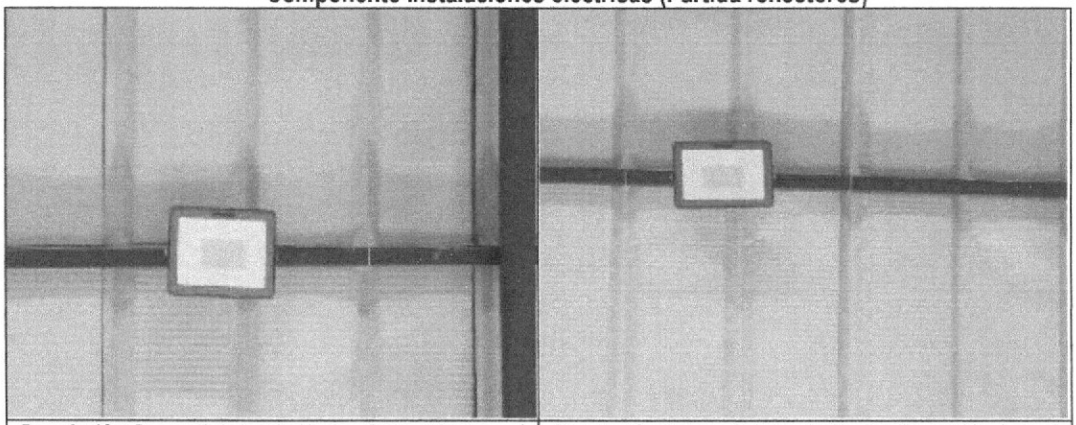
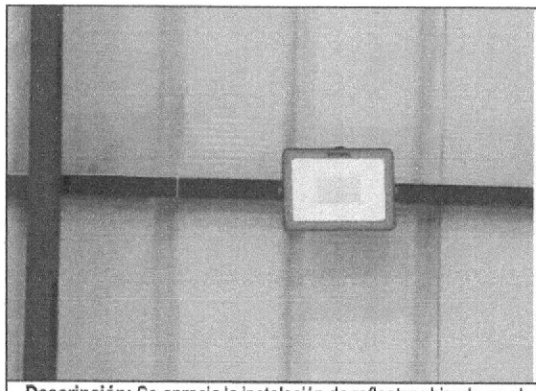
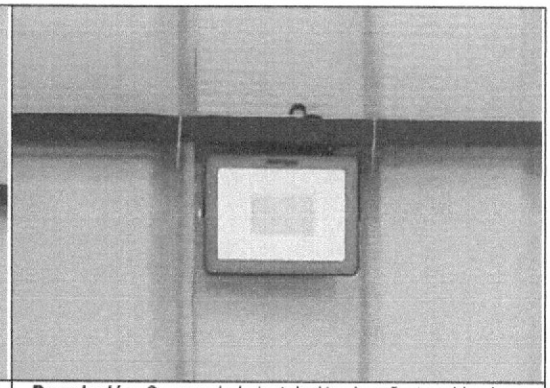
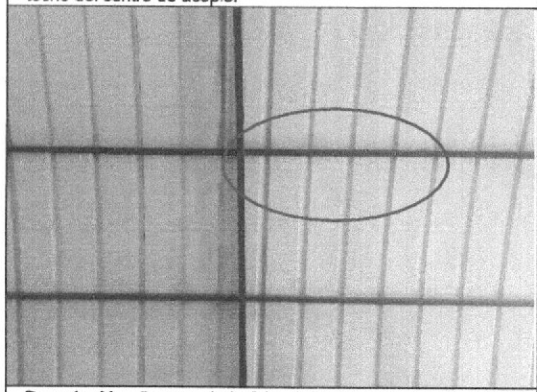
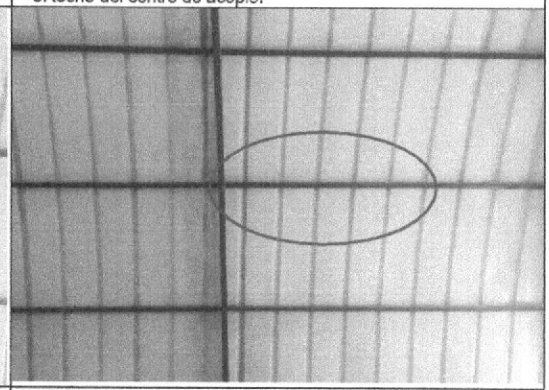
Imágenes n.°s 86 al 91
Componente instalaciones eléctricas (Partida reflectores)

Descripción: Se aprecia la instalación de reflector ubicado en el techo del centro de acopio.	**Descripción:** Se aprecia la instalación de reflector ubicado en el techo del centro de acopio.

Descripción: Se aprecia la falta de instalación de reflector del centro de acopio ubicado en el eje 1 entre los ejes I y J del plano de instalaciones eléctricas lamina IE-01 del expediente técnico.	**Descripción:** Se aprecia la falta de instalación de reflector del centro de acopio ubicado en el eje 4 entre los ejes I y J del plano de instalaciones eléctricas lamina IE-01 del expediente técnico.

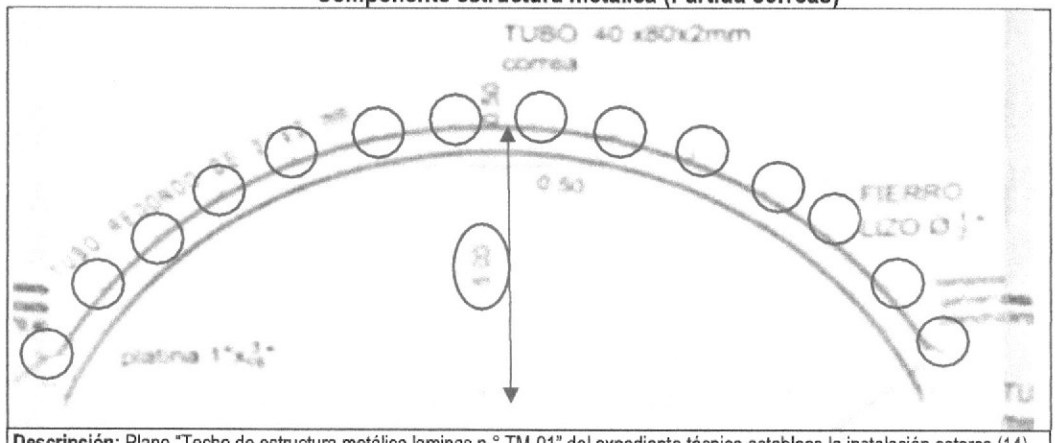
Imagen n.° 92
Componente estructura metálica (Partida correas)

Descripción: Plano "Techo de estructura metálica laminas n.° TM-01" del expediente técnico establece la instalación catorce (14) correas metálicas de tubo rectangular de 40x80x2mm, así como, el arco metálico del techo con una altura de 5,00 metros.

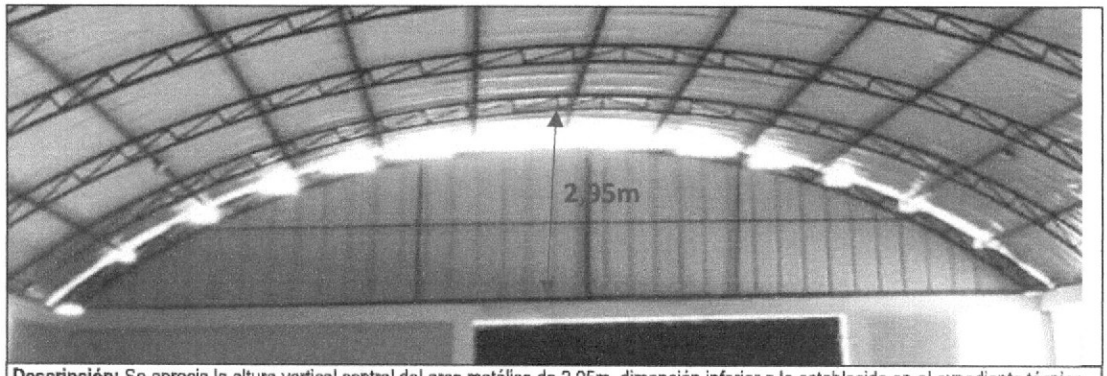
Imágenes n.°s 93 y 94
Componente estructura metálica (Partida correas)

[135] Dicha mediación se realizó desde la cara superior de la viga de concreto hasta el ras central del techo, realizando el comparativo de la altura vertical medida en la inspección física de la obra con la altura vertical central dispuesto en el plano "Techo de estructura metálica laminas n.° TM-03" del expediente técnico, se tiene que es la altura del techo es inferior en 2,05 metros (5,00m - 2,95m = 2,05m).

[136] Cuyas dimensiones de 6,00 cm x 4,00 cm, son inferiores a los establecido en el plano "Techo de estructura metálica laminas n.° TM-03" del expediente técnico

Descripción: Se aprecia la instalación de trece (13) correas metálicas de 6,00 cm x 4,00 cm ubicado en la estructura metálica del techo del centro de acopio y usos múltiples; pese a que el contrato estableció la instalación de catorce (14) correas metálicas de tubo rectangular de 40x80x2mm.

Descripción: Se aprecia la altura vertical central del arco metálico de 2,95m, dimensión inferior a lo establecido en el expediente técnico, el cual precisaba los 5,00m; ocasionado que se instalaran una menor cantidad de correas metálicas en el techo.
Fuente: Acta de Inspección Física n.° 002-2024-OCI/MPC de 6 de junio de 2024. **(apéndice n.° 43)**
Elaborado por: Comisión de Control a cargo del Servicio de Control Específico a Hechos con Presunta Irregularidad.

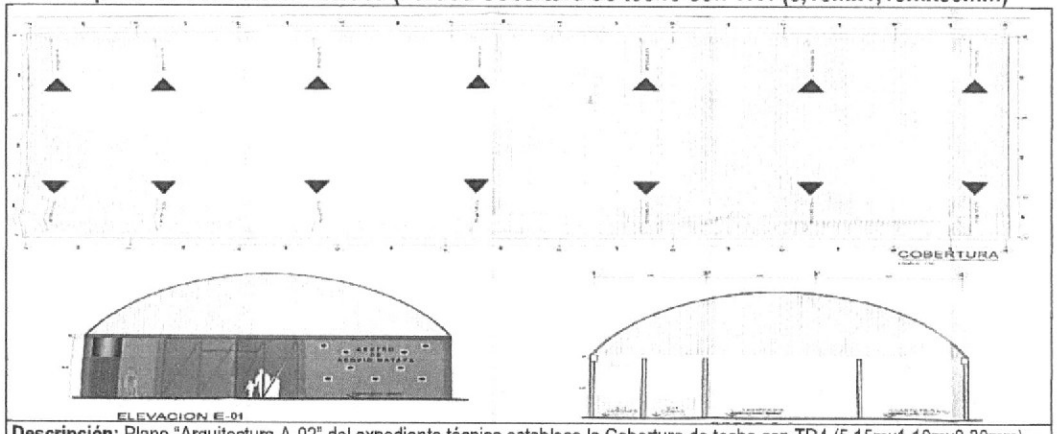
Imagen n.° 95
Componente estructura metálica (Partida Cobertura de techo con TR4 (5,15mx1,10mx30mm)

Descripción: Plano "Arquitectura A-02" del expediente técnico establece la Cobertura de techo con TR4 (5,15mx1,10mx0,30mm)
Fuente: Plano "Arquitectura A-02" del expediente técnico. **(apéndice n.° 3)**
Elaborado por: Comisión de Control a cargo del Servicio de Control Específico a Hechos con Presunta Irregularidad.

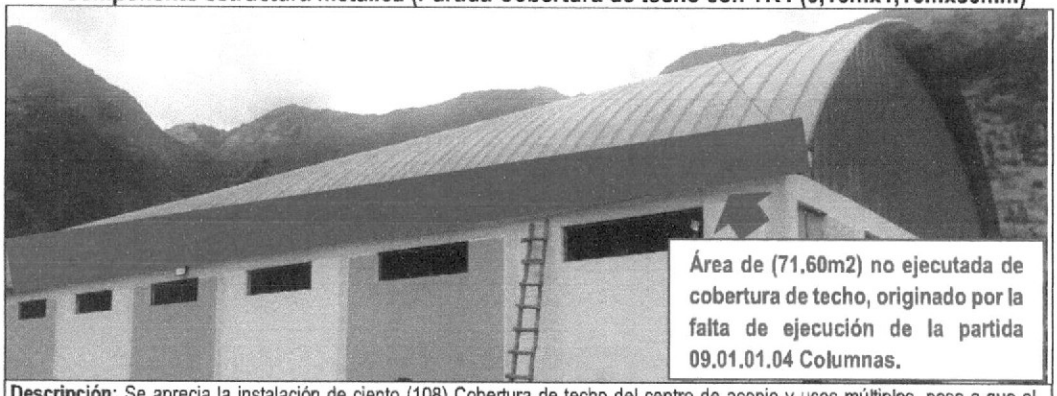
Imagen n.° 96
Componente estructura metálica (Partida Cobertura de techo con TR4 (5,15mx1,10mx30mm)

Del mismo modo, se constató la instalación de ciento ocho (108) de las ciento diecinueve (119) planchas de cobertura de techo de 5,15 m x 1,10 m x 30 mm, esta ejecución parcial de la partida se originó como consecuencia de la falta de ejecución de la partida 09.01.01.04

Columnas[139] causando la reducción de la instalación de 71,60 m2[140] aproximadamente de cobertura de techo, área que correspondía ejecutar desde la cara superior de las vigas de concreto hasta un (1) metro de altura, dicho incumplimiento generó la reducción de las metas e incumplimiento de las especificaciones técnicas del expediente técnico y contrato. Cabe indicar, que la citada obra no tuvo adicionales y/o deductivos.

Descripción: Se aprecia la instalación de ciento (108) Cobertura de techo del centro de acopio y usos múltiples, pese a que el contrato estableció la ejecución de ciento diecinueve (119) planchas de cobertura de techo con TR4(5,15m x 1,10m x 30mm).
Fuente: Acta de Inspección Física n.° 002-2024-OCI/MPC de 6 de junio de 2024. **(apéndice n.° 43)**
Elaborado por: Comisión de Control a cargo del Servicio de Control Específico a Hechos con Presunta Irregularidad.
