INFORME DE CONTROL ESPECÍFICO
N° 018-2023-2-0413-SCE

SERVICIO DE CONTROL ESPECÍFICO A HECHOS CON PRESUNTA IRREGULARIDAD
MUNICIPALIDAD DISTRITAL DE ULCUMAYO
ULCUMAYO, JUNÍN, JUNÍN

EJECUCIÓN DE LA OBRA POR ADMINISTRACIÓN DIRECTA: "CREACIÓN DEL SERVICIO DE ALCANTARILLADO EN LOS CASERÍOS DE SAN JUAN DE HORNOMACHAY Y SAN PEDRO DE SHACPAN DEL DISTRITO DE ULCUMAYO – PROVINCIA DE JUNÍN – DEPARTAMENTO DE JUNÍN"

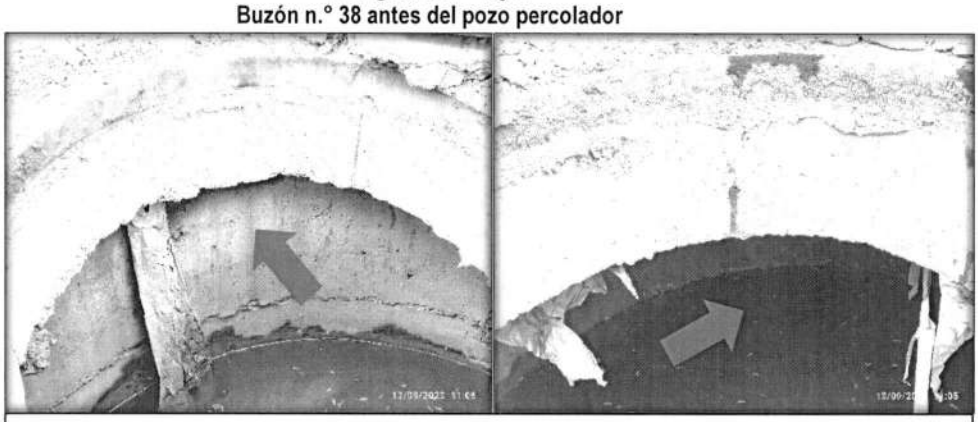
Fotografías nos 1 y 2
Buzón n.° 38 antes del pozo percolador

Respecto al techo del buzón n.° 38 que se encuentra desplazado, como se advirtió la armadura de la parte superior del último buzón que se ubica cerca al tanque séptico de coordenadas UTM, norte: 8791093.308 – este: 398282.07, presenta un desfase que ocasiona el ingreso de material de la carretera que viene ocasionando el estanque del buzón, como se muestra en las imágenes siguientes:

Como se advierte y señala en las imágenes del buzón la armadura de la parte superior de este se encuentra desfasado midiendo un lado 0.05m y el otro 0.54m; ocasionando que el material tendido en la carretera ingrese al buzón causando su estancamiento, conllevando a su colmatación de agua.

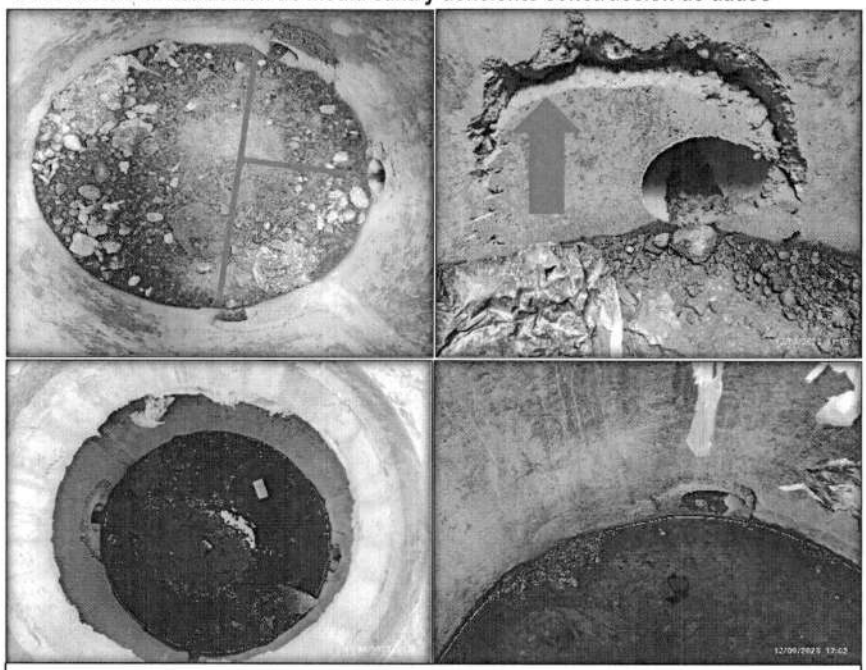
Imágenes nos 5 y 6
Fotografías donde se observa la ejecución solo el cuerpo del buzón adjuntas en la carta n.° 03-2022-ETR del proveedor

Al constatar que existe un desplazamiento del techo de buzón y de la verificación al panel fotográfico adjunto en la carta n.° 03-2022-ETR de 26 de setiembre de 2022 **(Apéndice n.° 31)**, presentado por el proveedor del servicio, señor Edwin Tamara Ramírez, en la que refiere el pago de sus servicios: "(...) Para REMITIRLE EL INFORME DE LABORES REALIZADOS DE ACUERDO A LA ORDEN DE SERVICIO DE LA OBRA (...) Y SOLICITARLE EL PAGO DE MIS HONORARIOS (...)", se advierte que la ejecución de los buzones no fue realizado en mérito a los planos del expediente técnico, por cuanto el cuerpo de los buzones no se encuentran unido a su techo mediante acero; este hecho ocasionó y ocasionará que los techos puedan desplazarse al existir un factor de mejoramiento de la vía, porque la maquinaria pesada al realizar un escarificado o nivelado de la vía pueda desplazar los techos de los buzones. Se muestra imágenes que el servicio ejecutado no fue completo y solo se ejecutó el cuerpo del buzón:

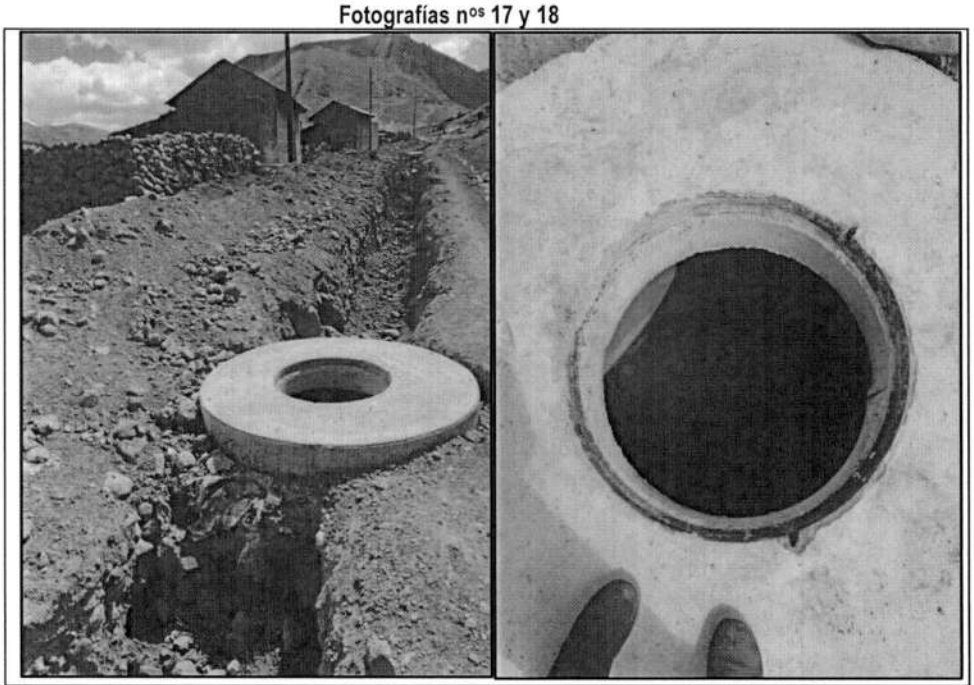
Fotografías n^{os} 17 y 18

Buzones sin tapa de concreto armado, ubicados en la carretera camino al caserío de Ullupan.
Fuente: Inspección física de 12 y 13 de setiembre de 2023. **(Apéndice n.° 21)**

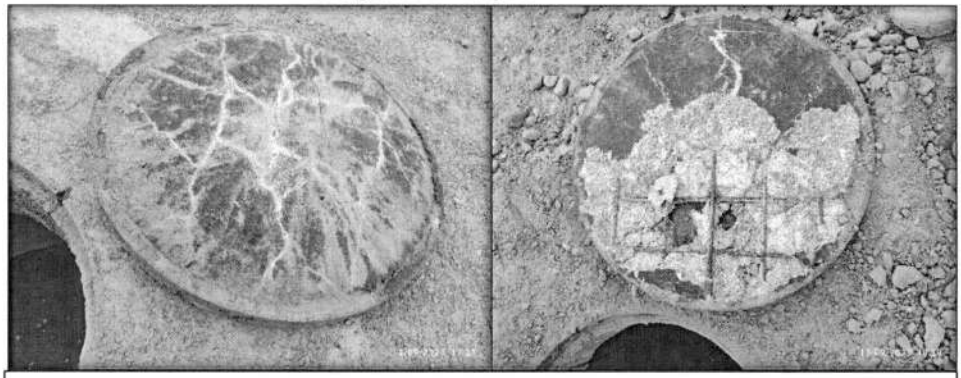
Fotografías nºS 19 y 20

En las imágenes se muestran el deterioro de las tapas; asimismo, existen otras que presentan fisuras con restos salinos que ocasionaran que el concreto se quiebre, siendo perjuicio.

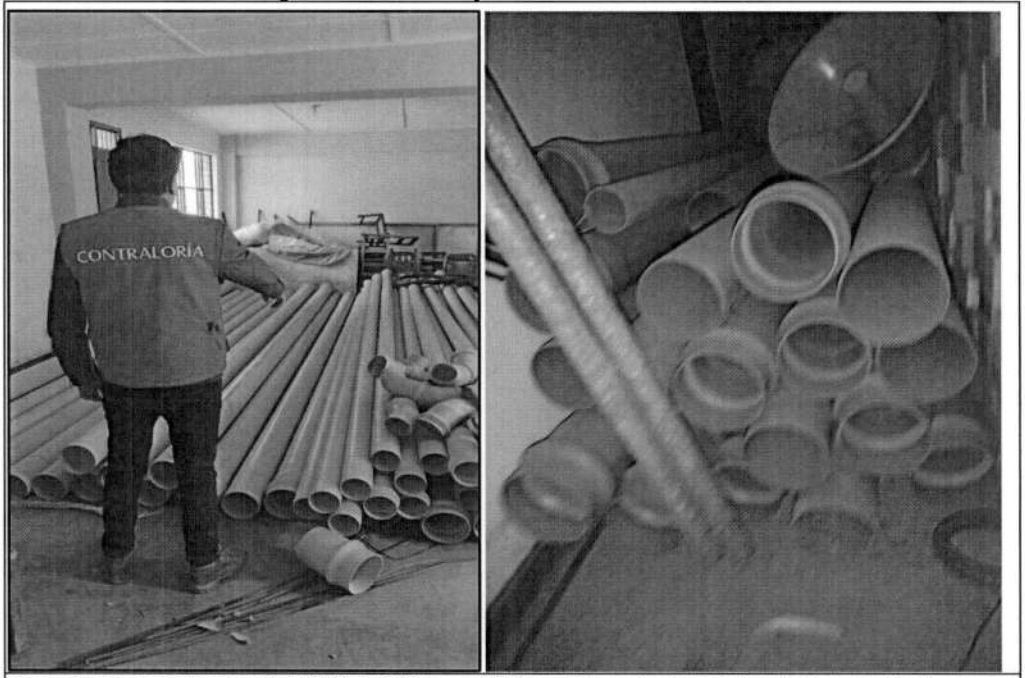
Fotografías n^{os} 21 y 22
Tubería de desagüe PVC de 160mm y 110mm ubicados en almacén

Tubería de desagüe material PVC de 160 mm y 110 mm, encontrados en los almacenes de obra, que corresponden a suministros de tuberías para la red de desagüe.

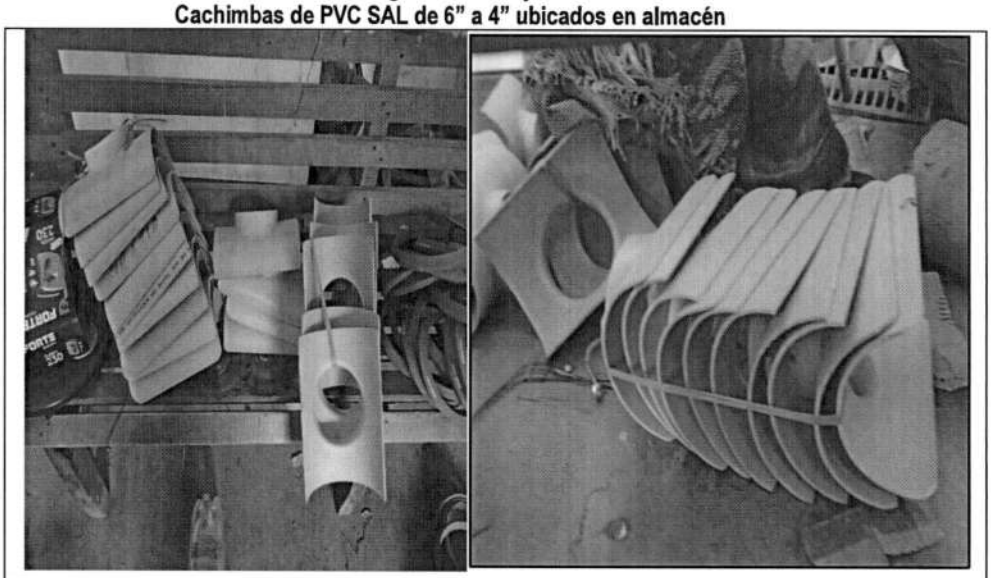
Fotografías n^{os} 23 y 24
Cachimbas de PVC SAL de 6" a 4" ubicados en almacén

Cachimbas de PVC de 160 mm a 110 mm, encontrados en almacén de obra, que corresponden a suministros accesorios para la red de desagüe.
