INFORME DE CONTROL ESPECÍFICO N° 013-2024-2-0416-SCE

PAGO DE VALORIZACIONES DE LA OBRA: "MEJORAMIENTO Y AMPLIACIÓN DEL CEMENTERIO GENERAL DEL DISTRITO DE YAULI, PROVINCIA DE YAULI, DEPARTAMENTO DE JUNÍN"

PERÍODO: 26 DE MAYO DE 2022 AL 17 DE OCTUBRE DE 2023

INFORME DE CONTROL ESPECÍFICO Nº 013-2024-2-0416-SCE

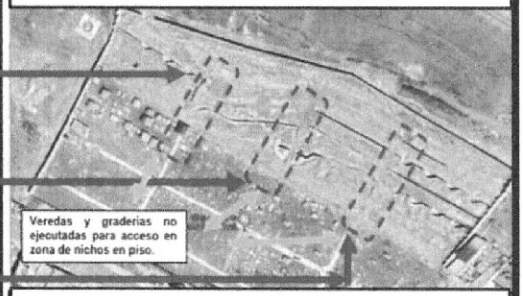
TOMA FOTOGRÁFICA N° 3
ZONAS EN ÁREAS DE NICHOS EN PISO, VEREDAS Y GRADERÍAS, QUE EVIDENCIAN LA NO EJECUCIÓN DE PARTIDAS DE RELLENO, ENCOFRADO, VACIADO Y JUNTAS EN VEREDAS Y GRADERIAS

Del cuadro comparativo n.° 2: Nótese en la **imagen n.° 4** el plano Planteamiento general de Código PG – 01; el mismo, que, estableció la ejecución de veredas y graderías para el acceso a la zona de área de nichos en piso, no obstante, en las **tomas fotográficas n.°s 3 y 4**, se evidencia, que dichas infraestructuras no fueron ejecutadas, por ende, las partidas referidas al relleno y compactación (318,47 m^3), encofrado y desencofrado (169,38 m^2), concreto ´c = 175 kg/cm2 (91,20 m^3), para veredas y juntas asfálticas (114,00 m), no fueron ejecutadas por el Contratista.

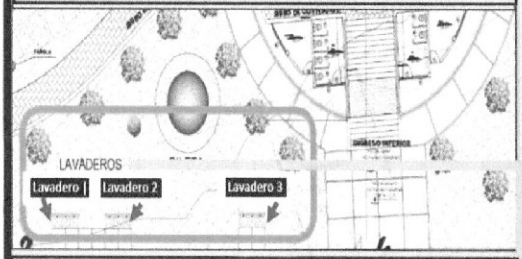
IMAGEN N° 7
UBICACIÓN FÍSICA DE LOS TRES (3) LAVADEROS SEGÚN PLANO PLANTEAMIENTO GENERAL CÓDIGO PG-01

TOMA FOTOGRÁFICA N° 6
PARTE CENTRAL DEL CEMENTERIO DEL DISTRITO DE YAULI QUE EVIDENCIA LA NO EJECUCIÓN DE LOS TRES (3) LAVADEROS

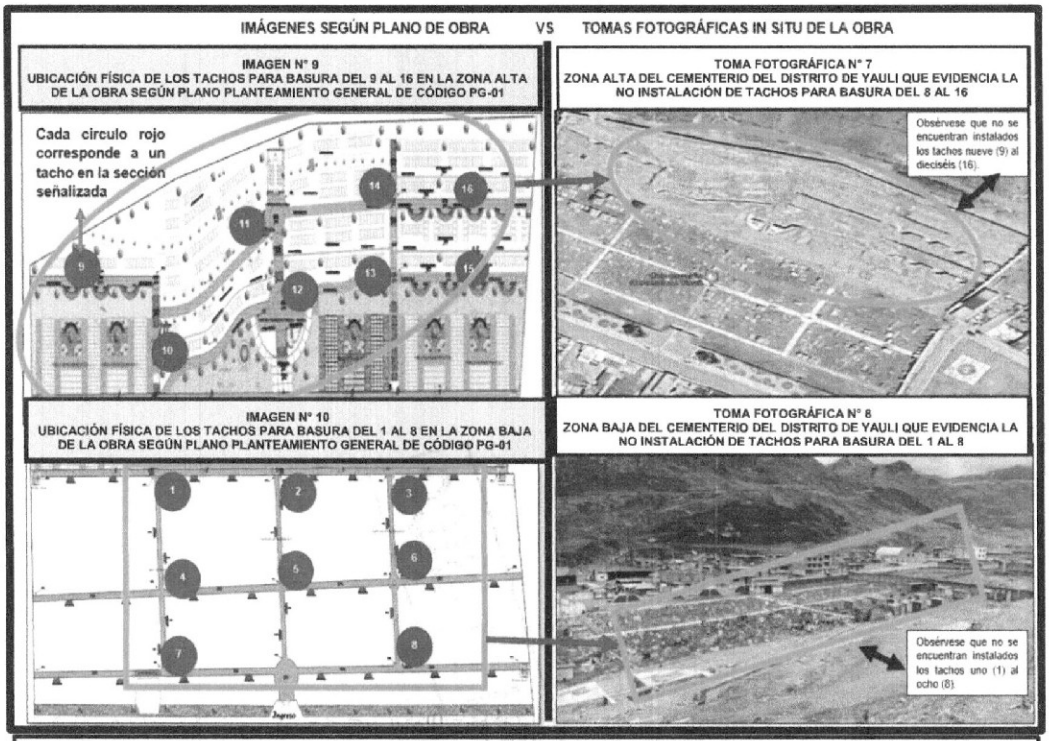
CUADRO COMPARATIVO N° 5
IMAGEN COMPARATIVA DE LOS PLANOS PLANTEAMIENTO GENERAL VS TOMA FOTOGRÁFICA DE LA PARTE ALTA Y BAJA DE LA OBRA

Del cuadro comparativo n.° 5: Se denota que el plano Planteamiento General de código PG – 01, estableció la instalación de dieciséis (16) tachos metálicos para basura, siendo, que, del uno (1) al ocho (8) correspondían instalarse en la parte baja de la Obra (Cementerio del distrito de Yauli) y del nueve (9) al dieciséis (16) correspondía la instalación en la parte superior de la Obra (Cementerio del distrito de Yauli); ello, conforme se denota en la **imágenes n.°s 9 y 10**; no obstante, según **Tomás fotográficas n.°s 7 y 8** obtenidas en la inspección física, se evidencia que dicho tachos no fueron instalados; por ende, no se ejecutó la partida 07.02.01 Tacho metálico p/basura.

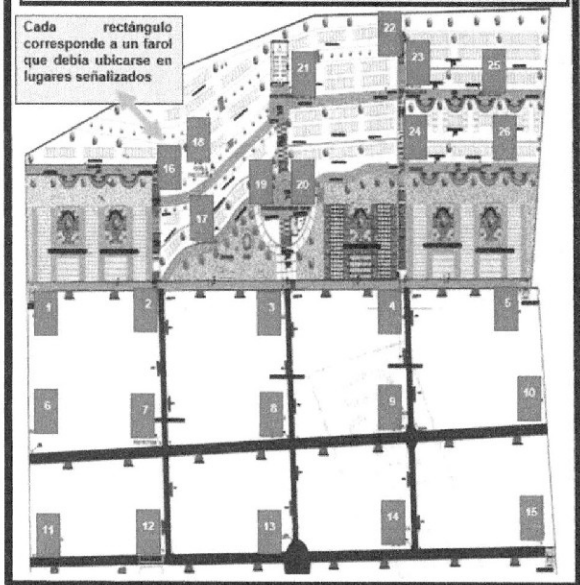
IMAGEN N° 11
UBICACIÓN FÍSICA DE LAS FAROLAS SEGÚN PLANO PLANTEAMIENTO GENERAL DE CÓDIGO PG-01

Del cuadro comparativo n.° 6: Obsérvese que de conformidad al plano "Planteamiento General" de Código "PG – 01", correspondía que el Contratista ejecute o instale veinticinco (25) unidades de farolas distribuidos en toda el área de la Obra; no obstante, nótese en la **toma fotográfica n.° 9**, que no existe rastro de excavaciones ni movimiento de tierras, evidenciándose que el Contratista no instaló las farolas, por cuanto, no ejecutó la partida 07.03.01.

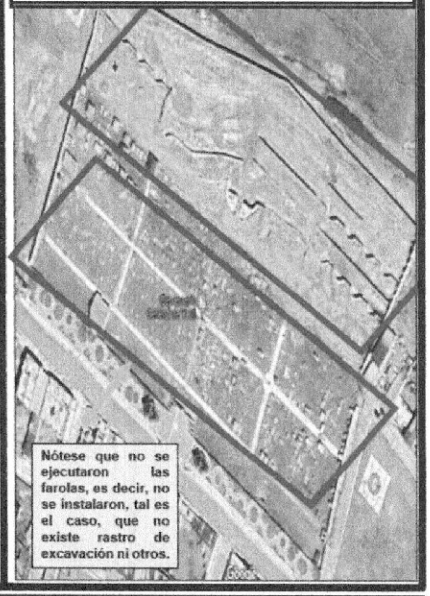
TOMA FOTOGRÁFICA N° 9
CEMENTERIO GENERAL DEL DISTRITO DE YAULI QUE EVEDENCIA QUE NO INSTALARON LAS FAROLAS

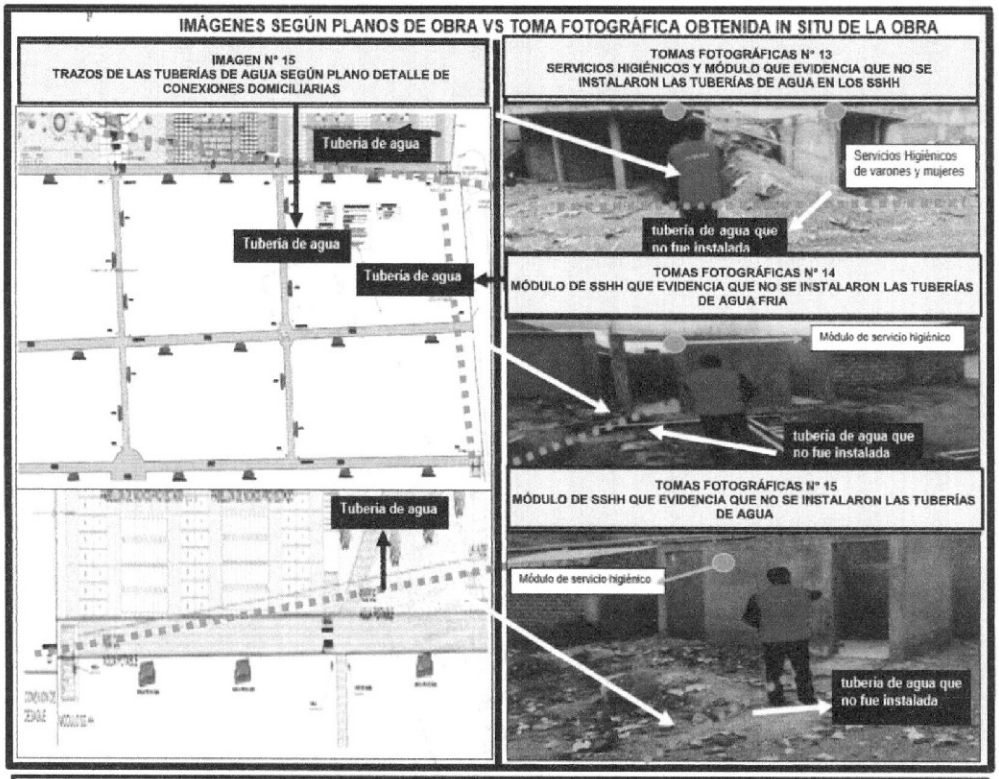
Del cuadro comparativo n.° 9: Nótese que en la **imagen n.° 15**, el trazo azul corresponde a la red de alimentación, es decir tuberías de agua, las cuales comprendían la ejecución de excavación de zanja, instalación de red de alimentación y las conexiones de agua para los servicios higiénicos de varones y mujeres y módulos de servicios higiénicos; no obstante, conforme se aprecia en las **tomas fotográficas n.°s 13, 14 y 15**, no se ejecutaron las partidas concernientes para las partidas 08.01.01, 08.01.02, 08.01.03 y 08.01.04.; por cuanto, se desprende que el Contratista no instaló la red de alimentación y/o tuberías de agua.

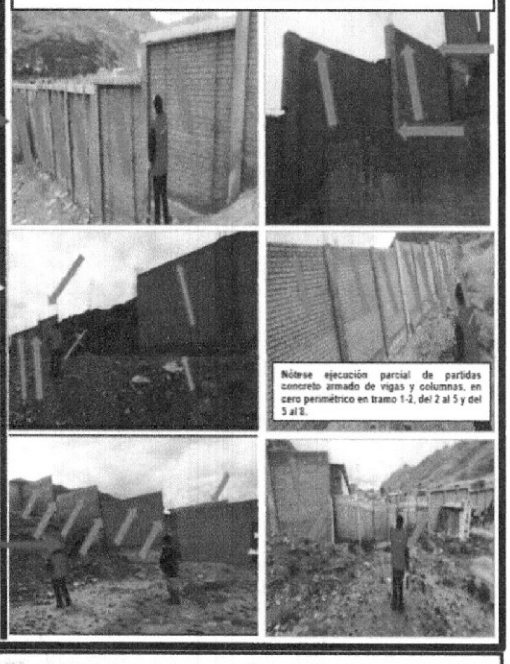
TOMA FOTOGRÁFICA N° 24
TRAMOS DEL CERCO PERIMÉTRICO QUE COMPRENDEN LAS SECCIONES 1 AL 2, DEL 5 AL 5 Y DEL 5 AL 8, QUE EVIDENCIAN LA EJECUCIÓN PARCIAL DE CONCRETO ARMADO DE VIGAS Y COLUMNAS

Del cuadro comparativo n.° 13: Nótese, que el plano de código "CP 01" de la **imagen n.° 21** , establecía la construcción física del cerco de protección que conforme a la planilla de metrados debía evidenciar la ejecución de las partidas 02.03.01.01., 02.03.01.02., 02.03.01.03., 02.03.02.01., 02.03.02.02., 02.03.02.03., 02.04.02.02., 02.04.02.03, no obstante, conforme se aprecia en la **toma fotográfica n.° 24**, existen veinticuatro (24) tramos de vigas sin vaciado de concreto, doce (12) columnas sin vaciado de concreto, treinta y siete (37) columnas y ciento dos (102) tramos de vigas sin tarrajear, evidenciándose de este modo la ejecución parcial de partidas.

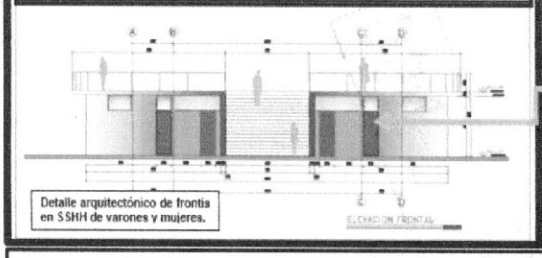
TOMA FOTOGRÁFICA N° 26
VISTA CERCANA FRONTAL DE SSHH DE VARONES Y MUJERES CON TRABAJOS PARCIALES EN RELLENO, CONCRETO SIMPLE E INSTALACIONES ELÉCTRICAS

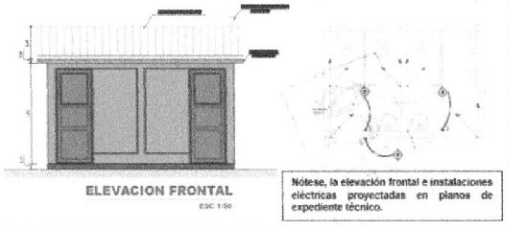
IMAGEN N° 24
VISTA ELEVACIÓN FRONTAL E INSTALACIONES ELÉCTRICAS DE MÓDULOS DE SSHH EXTRAIDO DEL PLANO MÓDULOS SSHH DE CÓDIGO MSH - 01

TOMA FOTOGRÁFICA N° 27
UBICACIÓN DE MÓDULO DE SSHH PROYECTADO QUE DENOTA QUE NO SE INICIÓ LA EJECUCIÓN FÍSICA

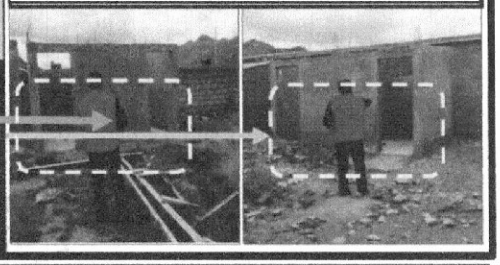
TOMA FOTOGRÁFICA N° 28
MÓDULOS DE SSHH EJECUTADO EN LOS EXTREMOS OESTE Y ESTE DE LA OBRA EN ETAPA DE ELEMENTO ESTRUCTURAL NO CONCLUIDO

Del cuadro comparativo n.° 15: Nótese en las imágenes n.os 24 y 25, la vista en planta y frontal de módulos de SSHH de proyectado en la obra, según lo establecido en plano MÓDULOS DE SSHH de código MSH- 01, el cual contemplaba la ejecución de dos (2) ambientes de SSHH en cada módulo, con detalles de la elevación arquitectónica e instalaciones de eléctricas; no obstante, en las **tomas fotográficas n.°s 27 y 28**, se evidenció trabajos parciales en excavación de zanja para cimiento, relleno con material propio, nivelación, cimiento corrido, falso piso, concreto en vigas, columnas tarrajeo de interiores, columnas e instalación de tuberías para conductos eléctricos, cajas de registro.

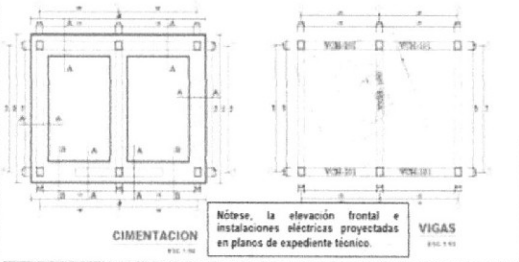
IMAGEN N° 28
IMAGEN PLANTA DE LA PROPUESTA DE CIMENTACIÓN SUPERFICIAL EN MÓDULOS SSHH EXTRAIDO DEL PLANO MÓDULOS SSHH DE CÓDIGO MSH-01

TOMA FOTOGRÁFICA N° 31
UBICACIÓN DE MÓDULO PROYECTADO, DEL CUAL NO SE HA INICIADO LA EJECUCIÓN

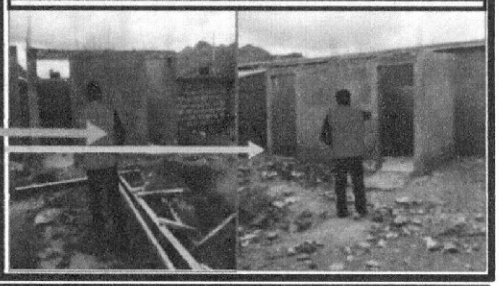
TOMA FOTOGRÁFICA N° 32
MÓDULOS DE SSHH EJECUTADO EN LOS EXTREMOS OESTE Y ESTE DE LA OBRA EN ETAPA DE ELEMENTO ESTRUCTURAL NO CONCLUIDO

Del cuadro comparativo n.° 17: Nótese en las **imágenes n.ºs 28 y 29**, la vista en planta la cimentación superficial del diagrama de vigas y columnas en los módulos de SSHH y el plano MÓDULOS de SSHH de código MSH- 01 denotaba la ubicación física de dichos módulos de servicios higiénicos, contemplándose la ejecución de cimentación superficial, con vigas chatas, columnas esbeltas, ambas de dimensiones 0,15 x 0,15 m, no obstante, en las **tomas fotográficas n.ºs 31 y 32**, se evidenciándose trabajos parciales en la ejecución de concreto simple, armado.

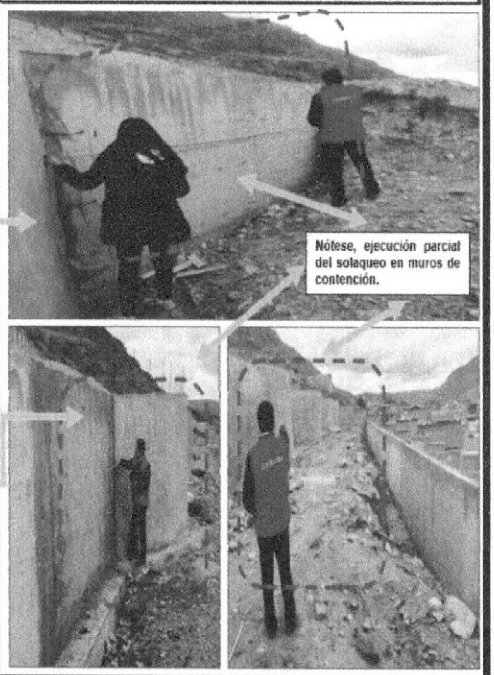
TOMA FOTOGRÁFICA N° 33
TRAMOS 5 – 8 DEL CERCO PERIMÉTRICO, QUE EVIDENCIA LA EJECUCIÓN PARCIAL EN LAS PARTIDAS DE CONCRETO ARMADO, ACERO, ENCOFRADO Y DESENCOFRADO DE COLUMNAS Y GIGAS

Del cuadro comparativo n.° 18: Nótese en las **imágenes n.os 30 y 31**, la vista en planta de los muros de contención (MC 01 y MC-02), establecido en el plano MUROS DE CONTENCIÓN DE CÓDIGO MC- 01 **(Apéndice n.° 4)**, contemplándose en estos la ejecución física de muros, respecto de los cuales, de conformidad al "PRESUPUESTO DE OBRA", correspondía que en estos se ejecute la partida 04.04.01. Solaqueo de muro de contención en las caras visibles, no obstante, conforme se evidenció en la **toma fotográfica n.° 33** dicha partida fue ejecutada parcialmente por el Contratista, toda vez, que existen secciones de los muros sin solaquear.

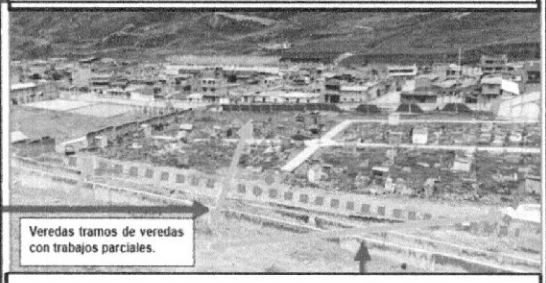
TOMA FOTOGRÁFICA N° 34
PROYECCIÓN DE ZONAS EN ÁREA DE NICHOS EN PISO PARA VEREDAS Y GRADERÍAS QUE EVIDENCIA LA NO EJECUCIÓN EN PARTIDAS DE RELLENO, ENCOFRADO, VACIADO Y JUNTAS EN VEREDA
