INFORME DE AUDITORÍA N° 091-2024-2-0419-AC

AUDITORÍA DE CUMPLIMIENTO
MUNICIPALIDAD DISTRITAL DE SANAGORAN

"EJECUCIÓN Y SUPERVISIÓN DE LA OBRA MEJORAMIENTO Y AMPLIACIÓN DEL SERVICIO DE AGUA POTABLE Y SANEAMIENTO RURAL EN LOS SECTORES EL CAPULÍ, EL SAUCE, SUNCHUQUINO, EL ALIZAR Y EL CENTRO DE PAMPA DE ARENA EN EL CASERÍO DE PAMPA DE ARENA, DISTRITO DE SANAGORÁN - SÁNCHEZ CARRIÓN - LA LIBERTAD"

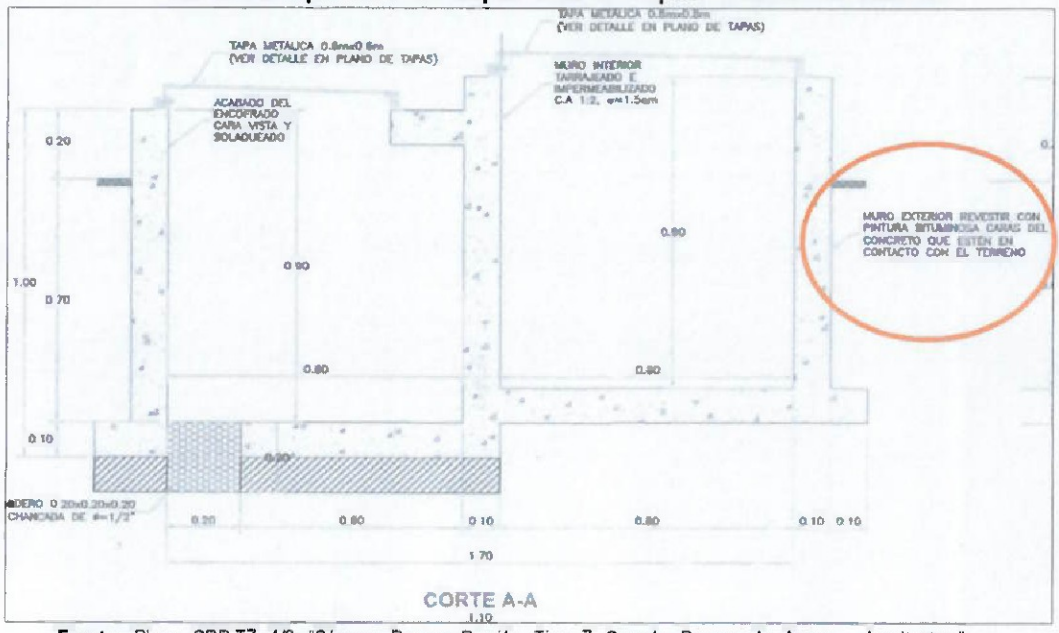
Imagen n.° 1
Detalle del corte A-A del plano CRP-T7 1/3 "Cámara Rompe Presión Tipo 7 Caserío Pampa de Arena - Arquitectura" del expediente técnico de la Obra

20 Sobre el particular los planos CRP-T7 1/3 "Cámara Rompe Presión Tipo 7 Caserío Pampa de Arena - Arquitectura" y CRP-T7 2/3 "Cámara Rompe Presión Tipo 7 Caserío Pampa de Arena - Hidráulica" señalan como lugar de ubicación de su contenido al Caserío de Pampa de Arena del distrito de Sanagorán en la provincia de Sánchez Carrión, dentro del cual se encuentran ubicados los sectores de Pampa de Arena Centro, Alizar, El Capuli, El Sauce y Sunchuquino, tal como se señala en el numeral 5 Ubicación del resumen ejecutivo del expediente técnico de la Obra **(Apéndice n.° 11)**, por lo que el detalle de corte A-A y la leyenda de especificaciones técnicas que señala dicho plano para la Cámara Rompe Presión Tipo 7 corresponde para las cámaras del citado tipo de los sistemas de los cuatro (4) sectores que contempla la Obra.
