INFORME DE CONTROL ESPECÍFICO N° 070-2024-2-0432-SCE

SERVICIO DE CONTROL ESPECIFICO A HECHOS CON PRESUNTA IRREGULARIDAD A MUNICIPALIDAD DISTRITAL DE IHUARI

"EJECUCIÓN DE OBRA: RECUPERACIÓN DE LOS SERVICIOS EDUCATIVOS DE LA I.E N.° 20412 SANTO DOMINGO DE GUZMÁN, DEL CENTRO POBLADO OTEC-IHUARÍ-HUARAL-LIMA - VALORIZACIÓN 10 Y 11."

PERÍODO:1 DE SEPTIEMBRE DE 2023 AL 31 DE DICIEMBRE DE 2023

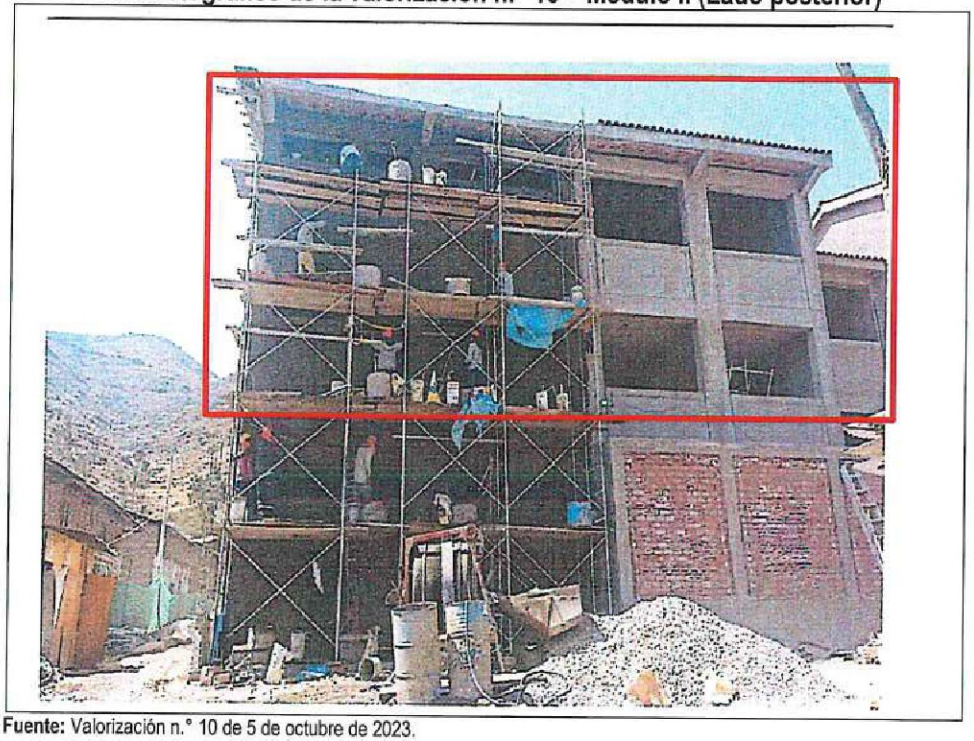
Imagen n.° 03
Panel fotográfico de la valorización n.° 10 – Modulo II (Lado posterior)

Sin embargo, de la revisión al "panel fotográfico" de la valorización n.° 10 correspondiente al mes de setiembre de 2023 **(Ver apéndice n.° 8)**, se puede verificar que, los módulos I, II y III se encuentran sin puertas y ventanas que en su proceso constructivo e instalación también contienen a la Cerrajería e instalación de cristales como se muestra en las siguientes imágenes:

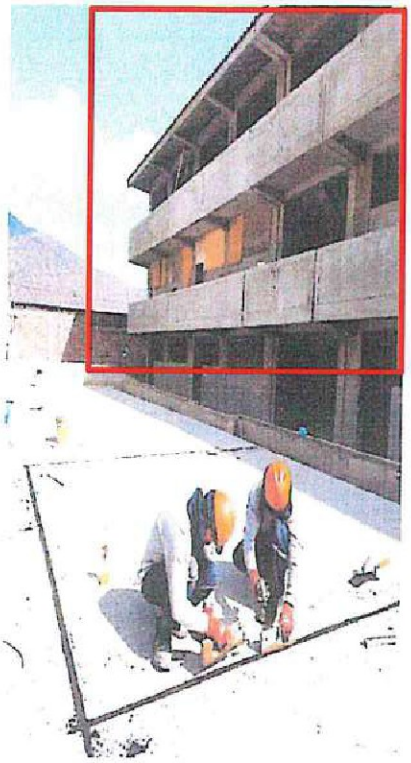
Imagen n.° 05
Panel fotográfico de la valorización n.° 10 – Modulo II

RAMPAS DE ACCESO A LOSA DEPORIVA DESDE MOD-II

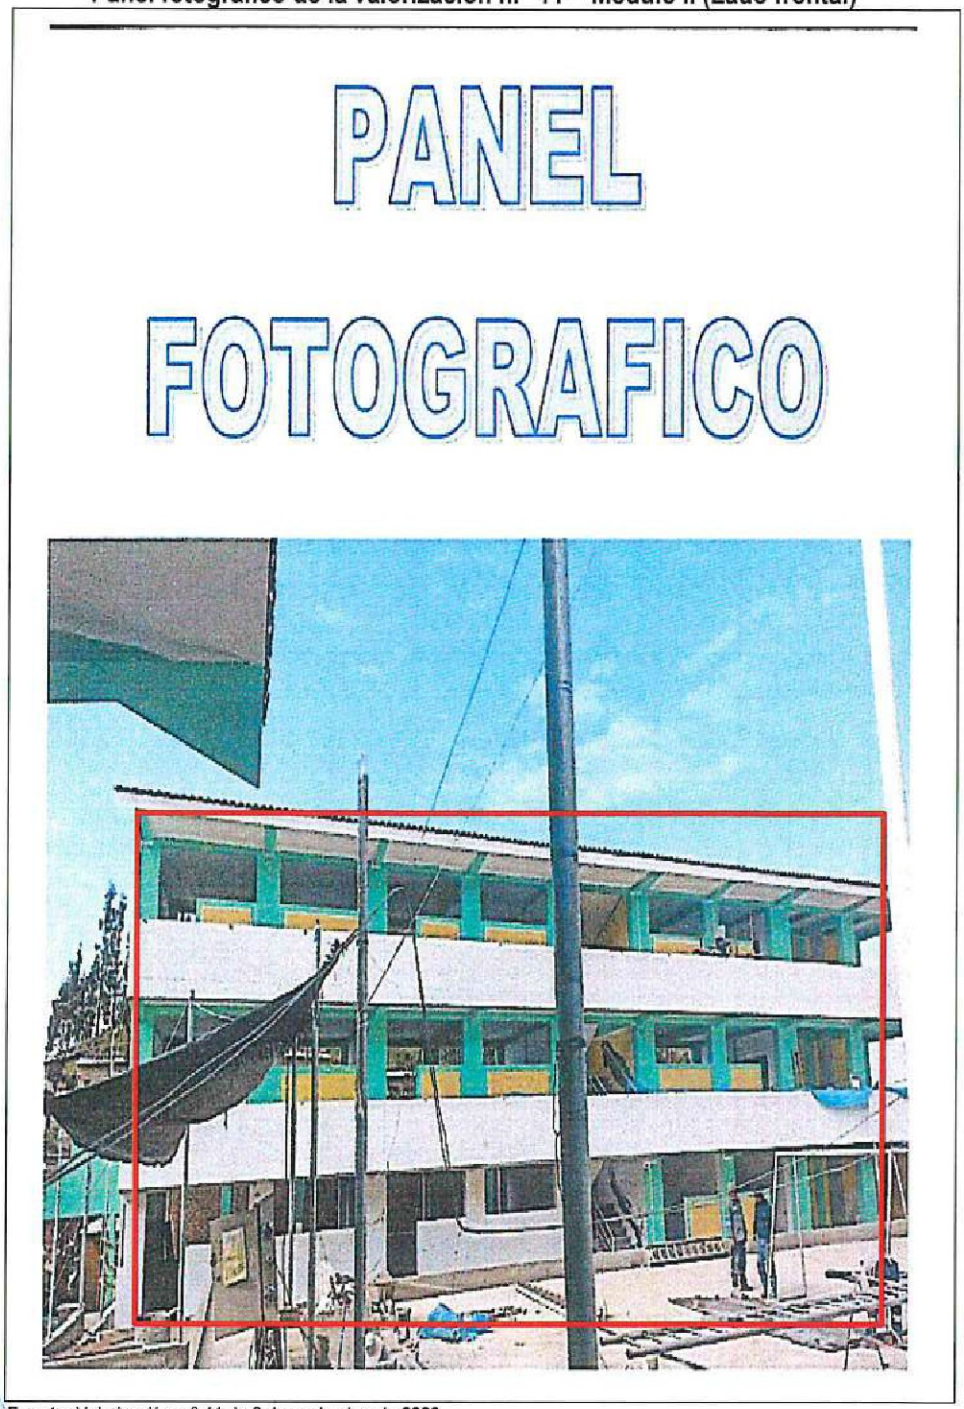
Imagen n.° 6
Panel fotográfico de la valorización n.° 11 – Modulo II (Lado frontal)

Incluso, cabe precisar que mediante Carta n.° 011-2023-URMA-IHUARI emitida el 31 de octubre de 2023 **(Ver apéndice n.° 9)**, el Contratista, remite la valorización n.° 11 al Ing. Jackson Velásquez Cabrera, supervisor de obra, quien a su vez mediante Carta n.° 011-2023-JVC/SO/MDI emitida el 5 de noviembre de 2023 **(Ver apéndice n.° 9)**, en la cual se informa que, el avance de obra es de 2.96% y el avance físico acumulado del mes de octubre es de 96.56%; siendo que, en esta valorización las partidas relacionadas a las puertas y ventanas registran ya un avance acumulado del 100% y en el "panel fotográfico, muestra que los módulos I, II y III seguían sin puertas y ventanas como se aprecia en las siguientes imágenes:

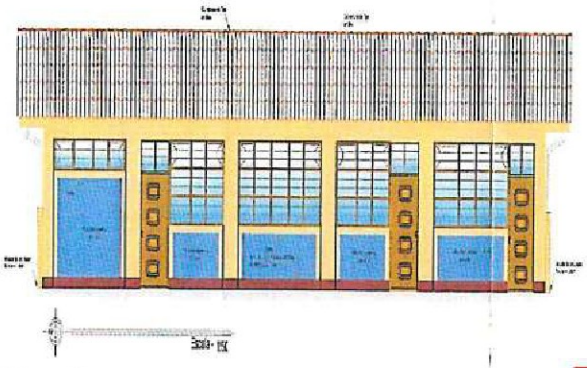
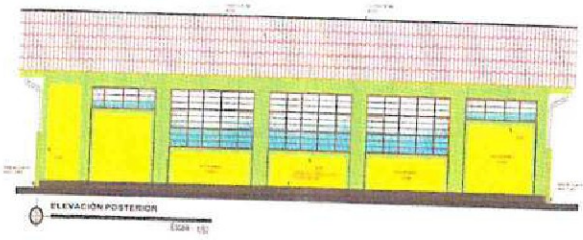
Cuadro comparativo n.° 01

MODULO I – IMAGEN COMPARATIVA DE LOS PLANOS "Modulo I Detalles" y Panel fotográfico Valorización n.° 10 y 11

Detalles de proceso constructivo culminado de puertas y ventanas - plano de expediente técnico	Puertas y ventanas sin haberse concluido hasta la valorización n.° 10 y 11 (Incluye accesorios de cerrajerías y cristales sin ejecución)
Imágenes n.° 21 y 22	Imagen n.° 23
	Valorización n.° 11
Elevación frontal  Elevación posterior 	Lado posterior

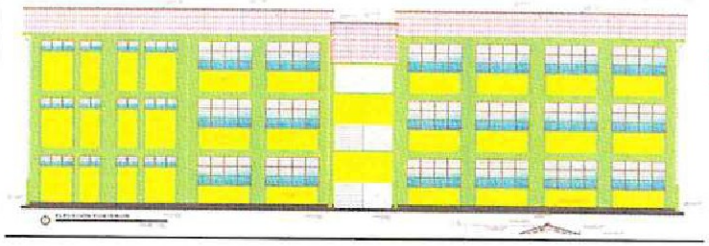
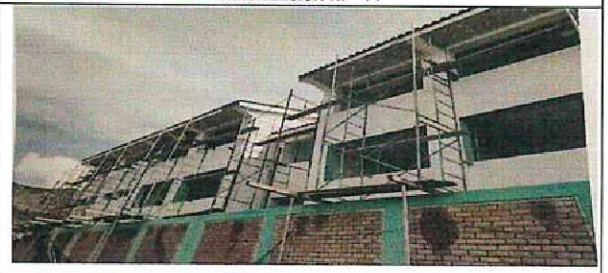
Cuadro comparativo n.° 02

MODULO II – IMAGEN COMPARATIVA DE LOS PLANOS "Modulo II Detalles" y Panel fotográfico Valorización n.° 10 y 11

Detalles de proceso constructivo culminado de puertas y ventanas - plano de expediente técnico	Puertas y ventanas sin haberse concluido hasta la valorización n.° 10 y 11 (Incluye accesorios de cerrajerías y cristales sin ejecución)	
Imágenes n.° 24 y 25	Imágenes n.° 26, 27, 28, 29 y 30	
	Valorización n.° 10	Valorización n.° 11
Elevación frontal 	Lado frontal 	Lado frontal 
	Valorización n.° 10	Valorización n.° 11
Elevación posterior 		
	Valorización n.° 11 Servicios higiénicos

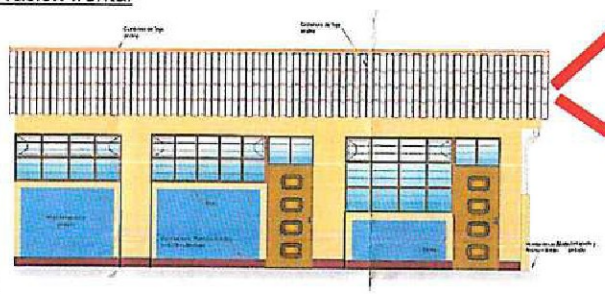
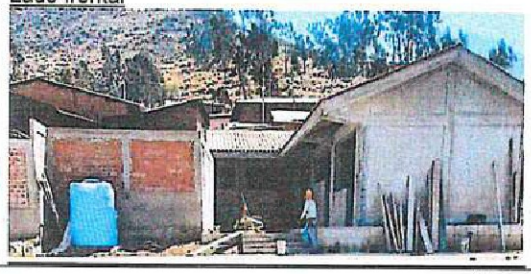
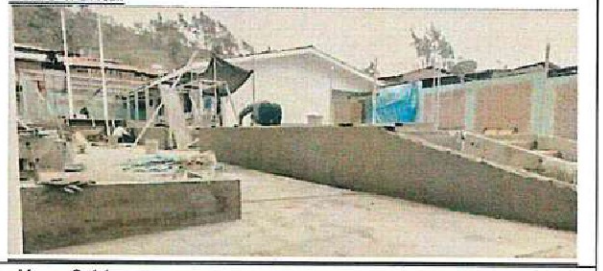
Cuadro comparativo n.° 03

MODULO III – IMAGEN COMPARATIVA DE LOS PLANOS "Modulo III Detalles" y Panel fotográfico Valorización n.° 10 y 11

Detalles de proceso constructivo culminado de puertas y ventanas - plano de expediente técnico	Puertas y ventanas sin haberse concluido hasta la valorización n.° 10 y 11 (Incluye accesorios de cerrajerías y cristales sin ejecución)	
Imagen n.° 31	Imágenes n.° 32, 33 y 34	
	Valorización n.° 10	Valorización n.° 11
Elevación frontal 	Lado frontal 	Lado frontal 
	Valorización n.° 11	
	 ASTAS DE BANDERA
