INFORME DE CONTROL ESPECÍFICO N° 107-2024-2-0446-SCE

SERVICIO DE CONTROL ESPECIFICO A HECHOS CON PRESUNTA IRREGULARIDAD A MUNICIPALIDAD DISTRITAL DE SAN CRISTOBAL-MARISCAL NIETO

"EJECUCIÓN DE SERVICIOS PARA LA OBRA CREACIÓN DEL CENTRO COMUNAL COMERCIAL DE LA LOCALIDAD DE BELLAVISTA, DISTRITO DE SAN CRISTÓBAL, MARISCAL NIETO, MOQUEGUA"

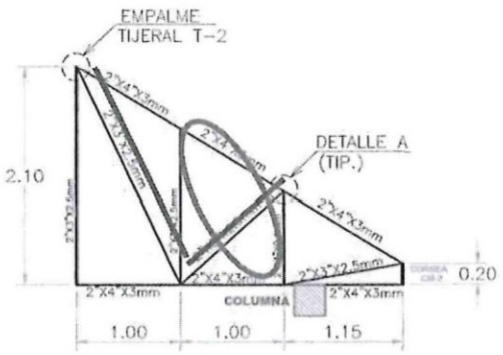
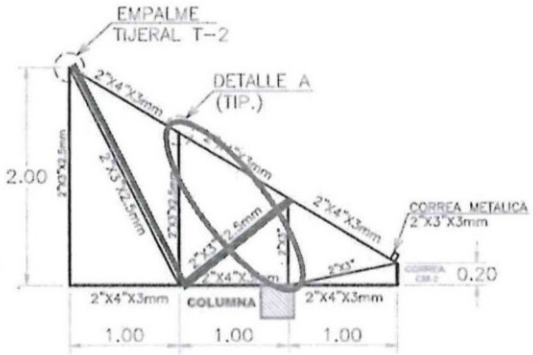
TÉRMINOS DE REFERENCIA	VISITA DE INSPECCIÓN
1	**TIJERAL TIPO T-7:**  **TIJERAL TIPO - 7**	Se identificó el tijeral Tipo T-7 y sus componentes.  Nótese la falta del diagonal de 2" x3" x 2,5mm Nótese diagonal de 2" x3" x 2,5mm invertido según el plano E—SC09 de los términos de referencia.
	Observación	No cumple el tijeral Tipo T-7 con el plano E- SC09 de los términos de referencia, toda vez que en sus componentes falta una diagonal de 2" x3" x 2,5mm y otro diagonal de 2" x3" x 2,5mm se encuentra invertido al diseño.
2	**TIJERAL TIPO T-8:**  **TIJERAL TIPO - 8**	Se identificó el tijeral Tipo T-8 y sus componentes.  Nótese diagonal de 2" x3" x 2,5mm invertido según el plano E—SC09 de los términos de referencia. Nótese la falta del diagonal de 2" x3" x 2,5mm
	Observación	No cumple el tijeral Tipo T-8 con el plano E- SC09 de los términos de referencia, toda vez que en sus componentes falta una diagonal de 2" x3" x 2,5mm y otro diagonal de 2" x3" x 2,5mm se encuentra invertido al diseño.

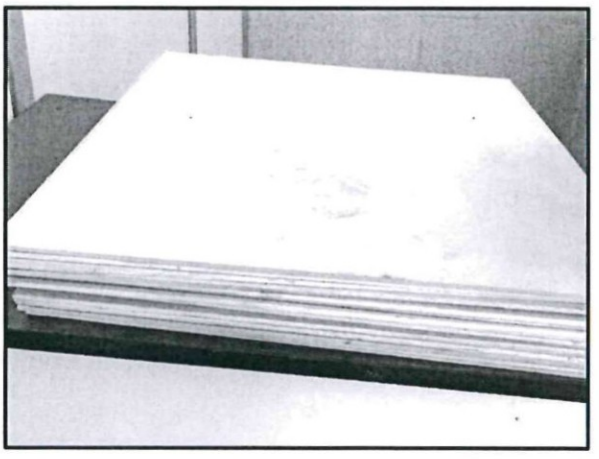
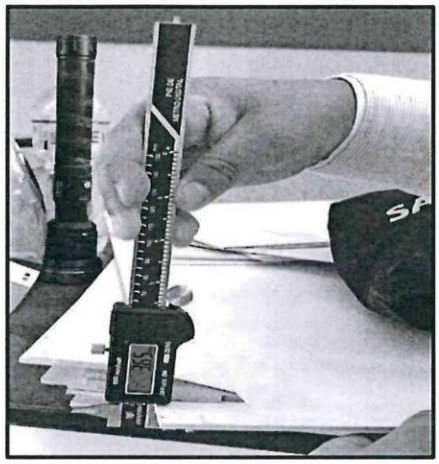
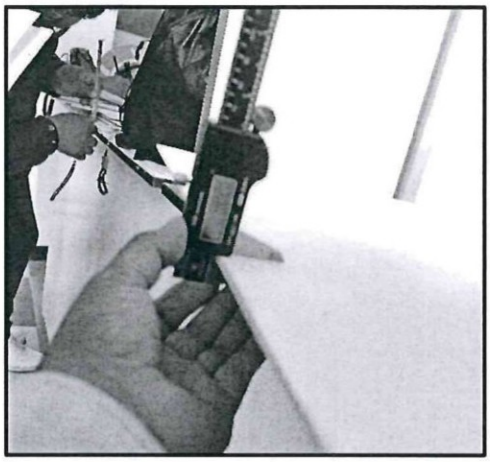
N°	*Medida (mm)*
1	*3,84*
2	*3,82*
3	*3,89*
4	*3,92*
5	*3,92*
6	*3,81*
7	*3,73*
8	*3,60*
9	*3,93*
10	*3,69*
11	*3,58*
12	*3,57*
13	*3,90*
14	*3,62*
15	*3,74*
16	*3,62*
17	*3,83*
18	*3,62*
19	*3,48*

Por lo tanto, de la muestra seleccionada de las baldosas instaladas en el segundo nivel de la Obra, donde el espesor varía de 3mm a 3,93mm se evidenció que, la ejecución del servicio de suministro e instalación de cielorraso con baldosa, incumple los términos de referencia; toda vez que, las baldosas no están acorde con el espesor de 6mm requerido en los términos de referencia de la orden de servicio n.° 00000173 de 4 de noviembre de 2022. Teniendo como área interior del segundo nivel con colocación de falso cielo raso, tal como se muestra a continuación:

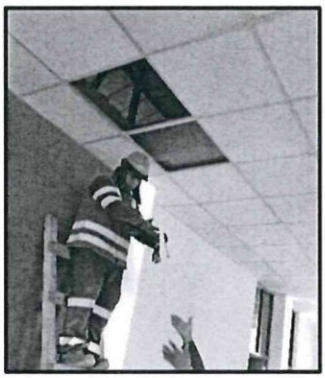
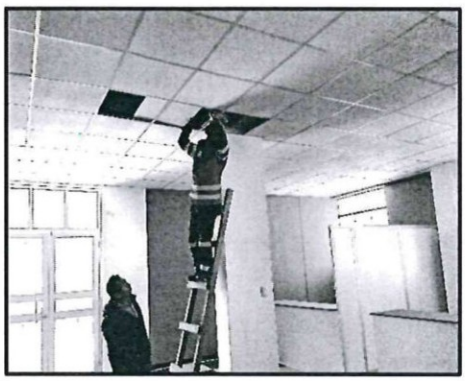
(...) se procedió a escoger al azar cinco (5) baldosas en los lugares que no se ha desmontado el falso cielo raso, obteniendo rango entre 3,45 mm y 3,91 mm. de espesor.

N°	*Medida (mm)*
Aledaño a la columna E8	
1	*3,91*
2	*3,68*
Aledaño a la columna D9	
3	*3,60*
4	*3,53*
5	*3,45*

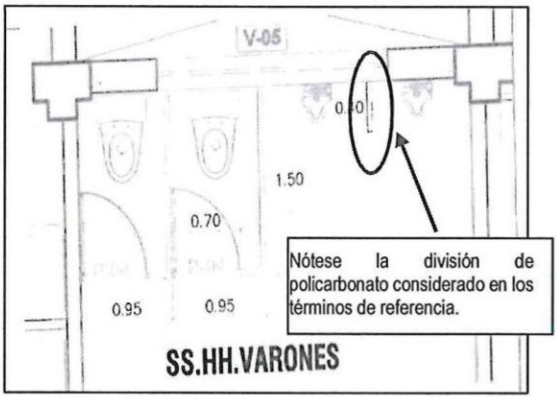
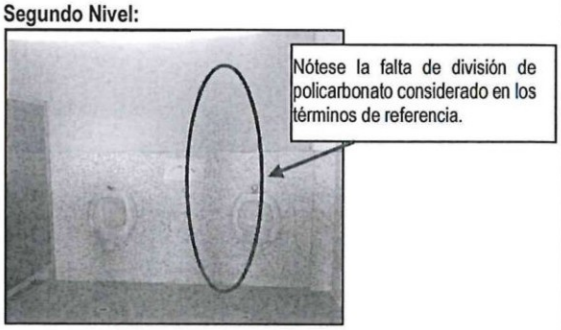
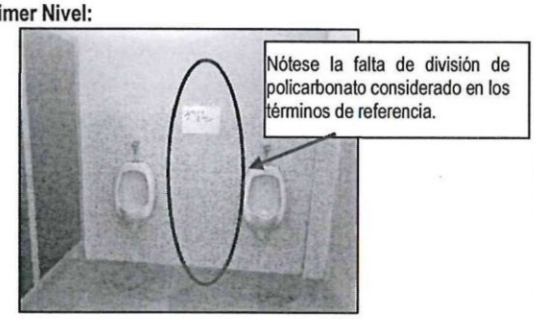
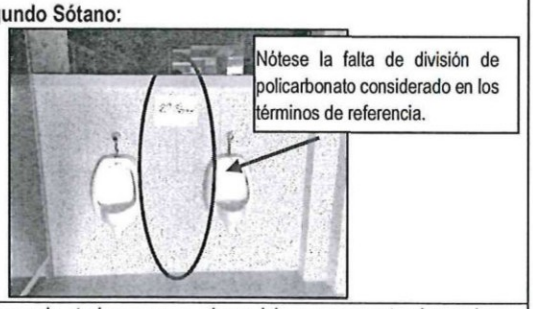
En tal sentido, el 16 de octubre de 2024, la comisión de control procedió a realizar una visita de inspección a la Obra, conjuntamente con el representante de la Municipalidad Distrital de San Cristóbal - Calacoa, con la finalidad de verificar el cumplimiento de los términos de referencia de la orden de servicio n.° 00000185 de 16 de noviembre de 2022, denominada: "Servicio de suministro e instalación de divisiones de baños a todo costo". Para tal efecto, se realizó recorrido a la Obra, lugar donde se ejecutó el servicio, suscribiendo el Acta n.° 001-2024-CCB-SCE/OCI-MPMN de 16 de octubre de 2024 **(Apéndice n.° 14)**, describiendo lo siguiente:

> *"Al respecto, se evidencia que en los tres (3) servicios higiénicos de varones, correspondiente al segundo sótano, primer nivel y segundo nivel no cuentan con división de melanina entre los urinarios instalados. (...)"*

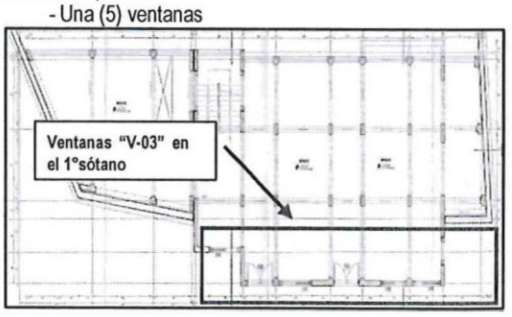
Variaciones en la dimensión del alfeizer de las ventanas.

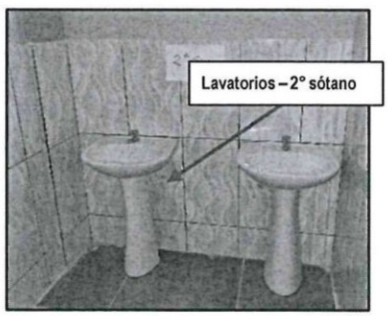
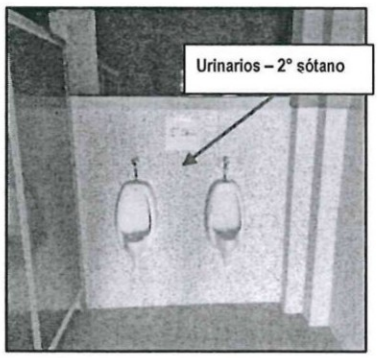
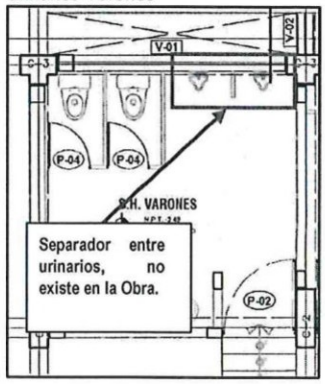
EJECUTADO INSITU	SERVICIO DE REPLANTEO
	OBSERVACIÓN	No cumple, el plano denominado: Planta, contenido: Vista en planta del Primer Sótano lámina y/o código ARQ A-01, toda vez que, este plano no es fiel realce de lo ejecutado en la Obra, habiendo incongruencias como: las medidas de los alfeizer, ya que no corresponden en ningún caso al plano del servicio según lo indicado en el plano A-01.
2	**Segundo sótano:** Se identificó lo siguiente: a) Depósito b) Servicios higiénicos Varones: - Dos (2) urinarios. - Tres (3) lavatorios. - Dos (2) Inodoros. c) Servicios higiénicos Damas: - Dos (2) lavatorios. - Tres (3) Inodoros. d) Tragaluz **Servicios Higiénicos de Segundo Sótano** ▪ Lavatorios Damas  ▪ Urinarios Varones  	**Plano ARQ: A-02 - Planta, contenido: Vista en planta del Segundo Sótano** Al respecto se tiene el plano denominado: Planta, contenido: Vista en planta del Segundo Sótano, lámina y/o código ARQ A-02, en las que se considera en el diseño lo siguiente: a) Depósito b) Servicios higiénicos Varones: - Dos (2) urinarios. - Tres (3) lavatorios. - Dos (2) Inodoros. c) Servicios higiénicos Damas: - Un (1) lavatorio doble. - Tres (3) Inodoros. d) Tragaluz En este sentido, se observa que se presentan incongruencias en los servicios higiénicos y ventanas tal como: **Servicios Higiénicos de Segundo Sótano** ▪ Lavatorios Damas  ▪ Urinarios Varones

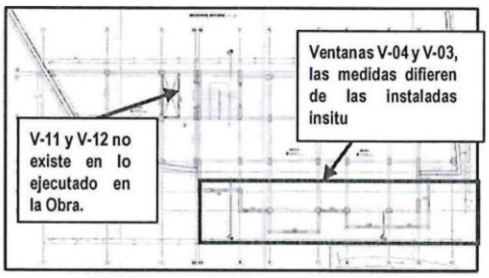
<table>
<tr><th></th><th>EJECUTADO INSITU</th><th>SERVICIO DE REPLANTEO</th></tr>
<tr><td></td><td>
Ventanas – Segundo Sótano:
Se identificó lo siguiente:
Área de tragaluz:
- Cero (0) ventanas.
Área de depósito:
- Ventanas (6) ventanas.
Ventanas área de depósito:
- Medidas de ventanas V-03.
		REAL		PLANO
		Entre eje 4B-5	Entre eje 5-6	
Ventana V-03	Ancho (m)	1.490	1.485	1.50
	Altura (m)	1.470	1.50	1.50
	Alfeizer (m)	1.540	1.435	1.30
- Medidas de ventanas V-04.
		REAL	PLANO
		Entre eje 6-7	
Ventana V-04	Ancho (m)	2.00	2.00
	Altura (m)	2.00	2.00
	Alfeizer (m)	1.22	1.30
OBSERVACIÓN
</td><td>

Ventanas – Segundo Sótano:
Se identificó:
Área de tragaluz:
- Dos (2) ventanas.
Área de depósito:
- Ventanas (6) ventanas.
Segundo sótano - Plano (Ventanas):
Segundo sótano - Cuadro de Vanos:
CUADRO DE VANOS
SEGUNDO SOTANO
	ANCHO	ALTURA	ALFEIZER	OBSERVACIÓN
PUERTAS				
P-02	1.20	3.00	-	MADERA CONTRAPLACADA - COLOR CEDRO
P-04	0.70	2.00	-	PRE-FABRICADO
VENTANAS				
V-01	3.75	0.70	2.30	VIDRIO TEMPLADO SIST. MODUGLAS COLOR GRIS
V-02	0.65	0.70	2.30	VIDRIO TEMPLADO SIST. MODUGLAS COLOR GRIS
V-03	1.50	1.50	1.30	VIDRIO TEMPLADO SIST. MODUGLAS COLOR GRIS
V-04	2.00	2.00	1.30	VIDRIO TEMPLADO SIST. MODUGLAS COLOR GRIS
V-1	3.85	1.90	1.00	VIDRIO TEMPLADO SIST. MODUGLAS COLOR GRIS
V-2	5.80	2.10	1.00	VIDRIO TEMPLADO SIST. MODUGLAS COLOR GRIS
Medidas del plano de servicio difieren de lo ejecutado, en particular de las medidas de los alfeizer.
No cumple, el plano denominado: Planta, contenido: Vista en planta del Segundo Sótano, lámina y/o código ARQ A—02, toda vez que, este plano no es fiel realce de lo ejecutado en la Obra, habiendo incongruencias como: en los lavatorios encontrados en el baño de damas no corresponde al graficado en el plano del servicio, también en el baño de varones no existe en la infraestructura el separador de policarbonato que se observa en el plano ARQ A-02.
Asimismo, no cumple el plano denominado: Planta, contenido: Vista en planta del Segundo Sótano, lámina y/o código ARQ A-02,ya que hay incongruencias en las dimensiones de las ventanas V-03 y V-04 del área del depósito, asimismo en el área del tragaluz,no existen las ventanas que se observa en el plano del servicio según lo indicado en el plano ARQ A-02.
</td></tr>
</table>

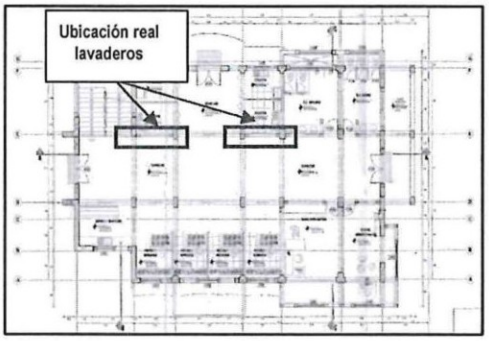
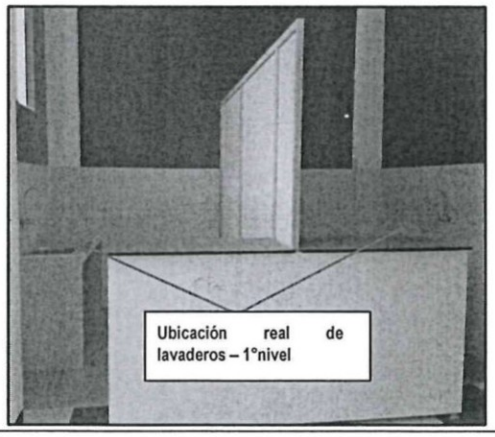
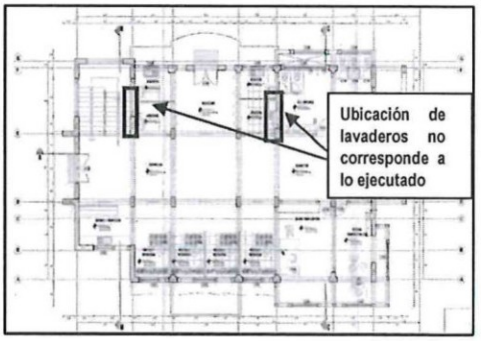
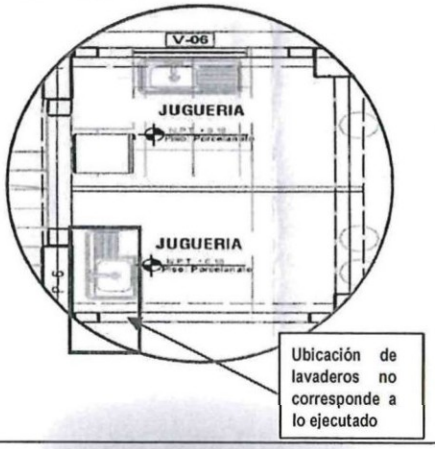
EJECUTADO INSITU	SERVICIO DE REPLANTEO
3	**Primer Nivel:** Se identificó las siguientes áreas: a) Juguerías (4) b) Corredor c) Carnes y mariscos (1) d) Frutas y verduras (4) e) Secretaria y espera (1) f) Oficina de administración (1) g) Servicio Higiénico de Varones (1) h) Servicio Higiénico de Damas (1) **Lavaderos - Primer nivel juguería:** Se identificó lo siguiente: Área de juguería: - Cuatro (4) lavaderos. **Lavaderos - Primer nivel juguería:**  **Lavadero – Primer nivel Eje 5-6**  	**Plano ARQ: A-03 - Planta, contenido: Vista en planta del Primer Nivel** Al respecto se tiene el plano denominado: Planta, contenido: Vista en planta del Primer nivel , lámina y/o código ARQ A-03, en las que se considera en el diseño lo siguiente: a) Juguerías (4) b) Corredor c) Carnes y mariscos (1) d) Frutas y verduras (4) e) Secretaria y espera (1) f) Oficina de administración (1) g) Servicio Higiénico de Varones (1) h) Servicios Higiénicos de Damas (1) En este sentido, se observa que se presentan incongruencias en el área de juguería, ventanas, puertas y los servicios higiénicos, tal como: **Lavaderos - Primer nivel juguería:** Al respecto se tiene el plano denominado: Plantas, contenido: Vista en planta del Primer nivel, lámina y/o código ARQ A—03. Se identificó lo siguiente: Área de juguería: - Cuatro (4) lavaderos. **Lavaderos - Primer nivel juguería:**  **Lavadero – Primer nivel Eje 5-6**

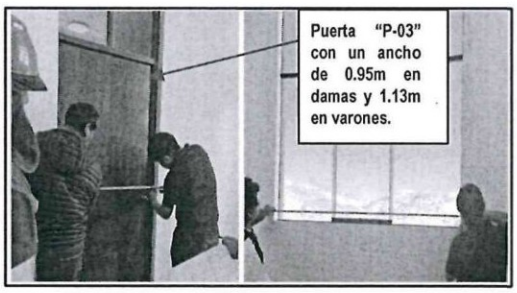
Primer nivel - Puerta (P-03)

Puerta externa	Ancho real Insitu	Ancho en el Plano
Damas	0.95 m	1.00 m
Varones	1.13 m	1.00 m

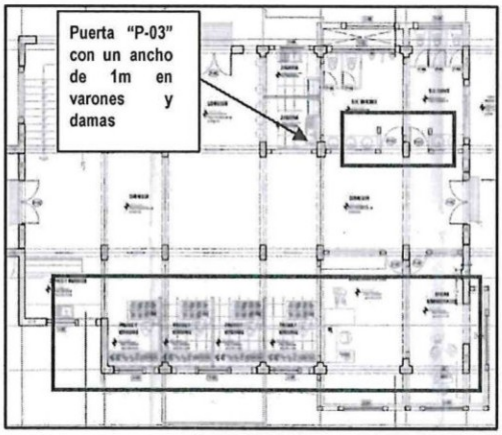
Vanos (puertas y ventanas) - Primer nivel:

REAL			PLANO
		Entre eje 7-8	Entre eje 6-7	Entre eje 5-6	
Ventana V-03	Ancho (m)	1.470	1.460	1.470	1.50
	Altura (m)	1.472	1.480	1.475	1.50
	Alfeizer (m)	1.675	1.652	1.685	1.30

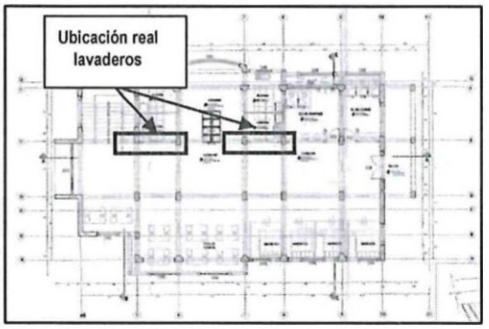
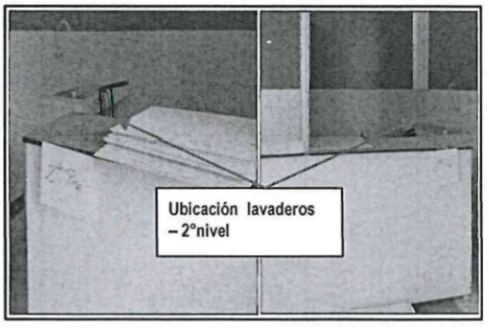
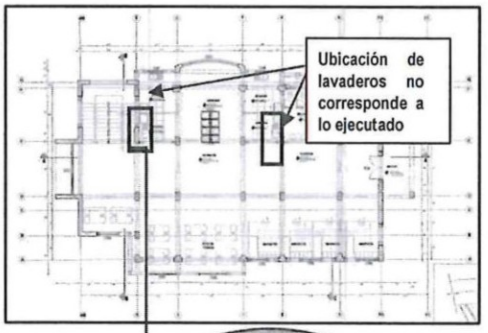
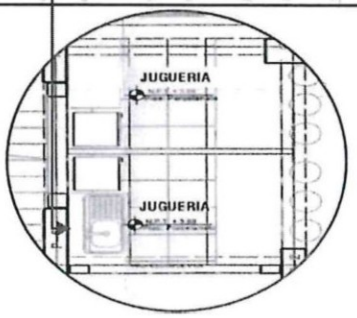
EJECUTADO INSITU	SERVICIO DE REPLANTEO
	Servicios Higiénicos de Primer Nivel Se identificó lo siguiente: Servicios higiénicos Varones: - Dos (2) urinarios. - Tres (3) lavatorios. - Dos (2) Inodoros. Servicios higiénicos Damas: - Dos (2) lavatorios. - Tres (3) Inodoros. **Lavatorios y urinarios – Primer nivel:** ▪ Lavatorios Damas  ▪ Urinarios Varones  	**Servicios Higiénicos de Primer Nivel** Al respecto se tiene el plano denominado: Planta, contenido: Vista en planta del Segundo Sótano, lámina y/o código ARQ A—03, en las que se observa lo siguiente: Servicios higiénicos Varones: - Dos (2) urinarios. - Tres (3) lavatorios. - Dos (2) Inodoros. Servicios higiénicos Damas: - Un (1) lavatorio doble. - Tres (3) Inodoros. **Lavatorios y urinarios – Primer nivel:** ▪ Lavatorios Damas  ▪ Urinarios Varones 
	OBSERVACIÓN	No cumple, el plano denominado: Plantas, contenido: Vista en planta del Primer nivel, lámina y/o código ARQ A—03, no es fiel realce de lo ejecutado en la Obra, habiendo incongruencias como: en la posición real en la cual se encuentran los lavaderos del área de juguería del primer nivel, no es la indicada en el plano ARQ A-03. Asimismo, no cumple, habiendo diferencia en las dimensiones de las ventanas V-03 y V-04 del área del

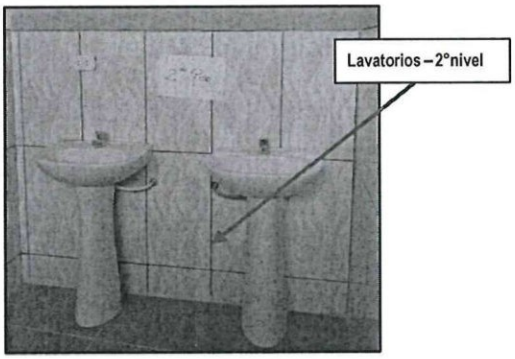
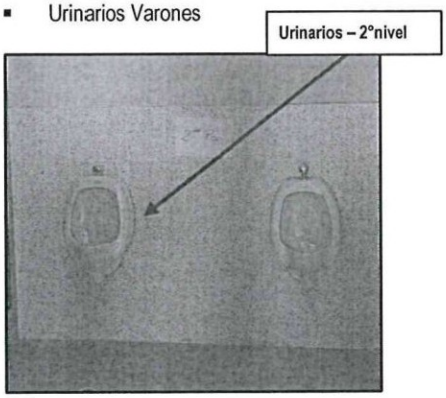
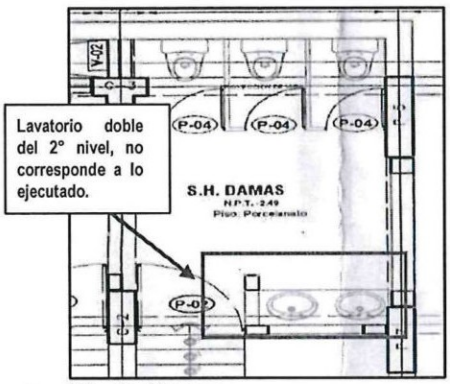
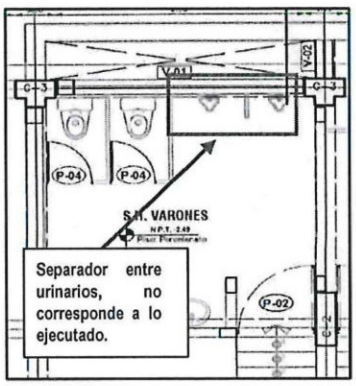
EJECUTADO INSITU	SERVICIO DE REPLANTEO
		depósito, también en el área del tragaluz,no existen las ventanas que se observa en el plano ARQ A-03. También, no cumple, existe diferencia en los lavatorios encontrados en el baño de damas, no corresponde al graficado en el plano del servicio, también en el baño de varones no existe en la infraestructura el separador de policarbonato que se observa en el plano ARQ A-03.
4	**Segundo Nivel:** Se indentificó las siguientes áreas: a) Juguerías (4) b) Corredor c) Patio de comidas d) Abarrotes (4) e) Servicio Higiénico de Varones (1) f) Servicios Higiénicos de Damas (1) **Lavaderos - Segundo nivel juguería:** Se identificó lo siguiente: Área de juguería: - Cuatro (4) lavaderos. **Lavaderos - Segundo nivel juguería:**   	**Plano ARQ: A-04 - Planta, contenido: Vista en planta del Segundo Nivel:** Al respecto se tiene el plano denominado: Planta, contenido: Vista en planta del Segundo Nivel , lámina y/o código ARQ A-04, en las que se considera en el diseño lo siguiente: a) Juguerías (4) b) Corredor c) Patio de comidas d) Abarrotes (4) e) Servicio Higiénico de Varones (1) f) Servicios Higiénicos de Damas (1) **Lavaderos - Segundo nivel juguería:** Al respecto se tiene el plano denominado: Plantas, contenido: Vista en planta del segundo nivel, lámina y/o código ARQ A—04. Se identificó lo siguiente: Área de juguería: - Cuatro (4) lavaderos. **Lavaderos - Segundo nivel juguería:**
