INFORME DE CONTROL ESPECÍFICO N° 063-2024-2-0448-SCE

"RECEPCIÓN Y LIQUIDACIÓN DE LA OBRA: INSTALACIÓN DE SERVICIOS DE AGUA POTABLE Y DISPOSICIÓN DE EXCRETAS EN LAS LOCALIDADES DE LAS FLANDEZ Y PURRAYO, DISTRITO DE OXAPAMPA, PROVINCIA DE OXAPAMPA - PASCO"

PERÍODO:1 DE JULIO DE 2017 AL 31 DE MAYO DE 2018

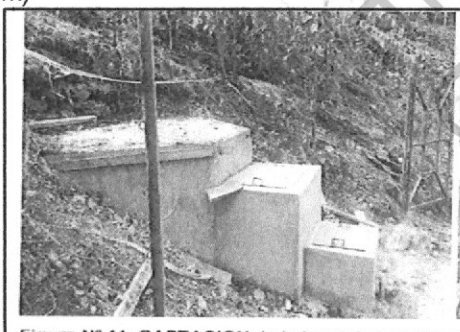
Figura N° 11: CAPTACION de la localidad de Flandez, se observa que falta realizar trabajos de la partida: Pintura, en el cerco perimétrico colocación de alambre de púas, limpieza general del componente. (Fecha 21/11/2017).

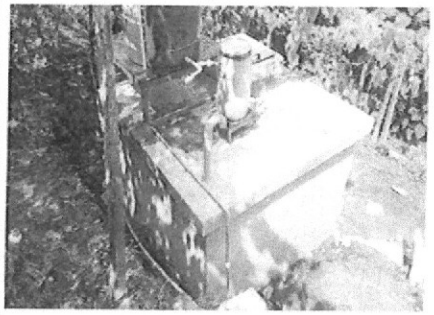
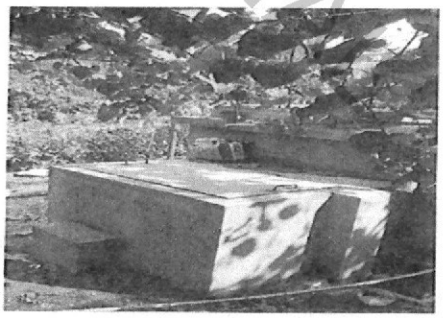
Figura N° 12: RESERVORIO de la localidad de Flandez, Se observa que falta realizar trabajos de pintura, la tubería de salida del reboce y de limpieza falta concluir acorde al expediente técnico (Dados de concreto y piedra asentada de concreto), se tiene instalado su sistema de cloración y falta realizar trabajos de limpieza general de la obra. (Fecha 21/11/2017).

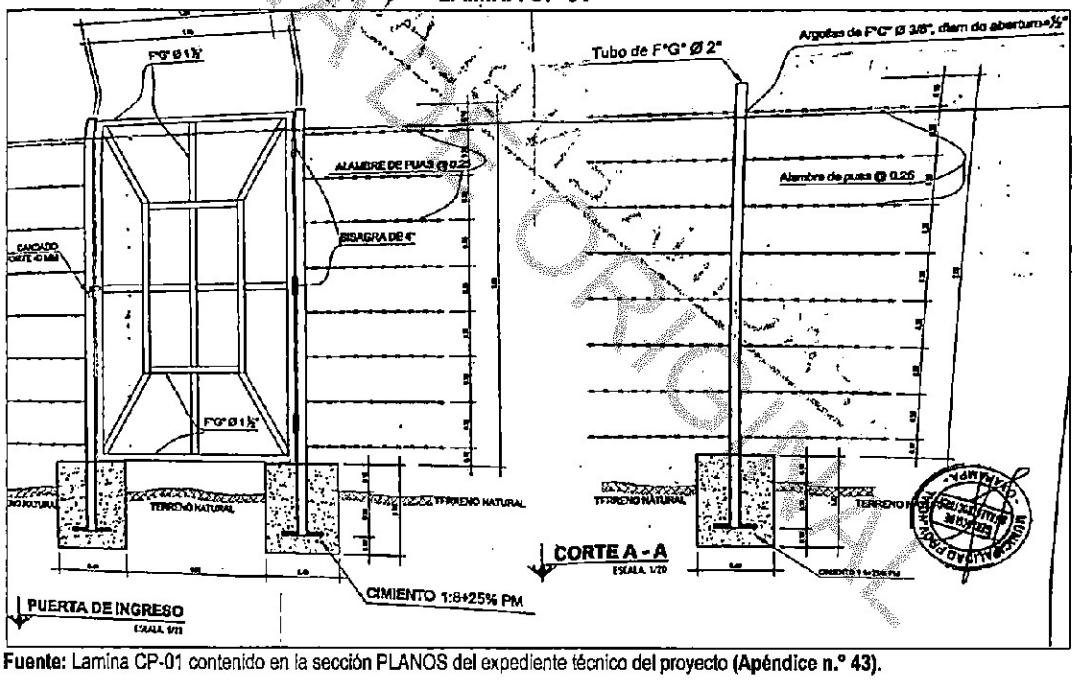
IMAGEN N° 2
LAMINA CP-01

CERCO PERIMÉTRICO, la cual esta valorizada y pagada; por lo tanto, se entiende que la mencionada partida, debió tener ejecutado todos los componentes que la conforman.
Sobre ello, especificaciones técnicas del proyecto contenida en el expediente técnico aprobado **(Apéndice n.° 43)**, indica que:

De lo vertido, se evidencia que el informe técnico del especialista en Monitoreo de Proyectos del PNSR, contiene las observaciones identificadas durante la visita de inspección realizada el 21 de noviembre de 2017, que indica "*El cerco perimétrico falta colocar alambre de púas*", cuando este debió culminar el 02 de noviembre de 2017, conforme al plazo contractual vigente programado; sin embargo, este no cumplió con el plazo contractual vigente programado, tal como se corrobora en el acta de visita de monitoreo de 21 de noviembre de 2017 **(Apéndice n.° 20)**, en el cual indica que el componente "*01 CAPTACIÓN TIPO LADERA DE CONCRETO f'c=175 kg/cm2*" se encuentra con observaciones, referido a que: "*Cerco perimétrico (falta alambre de púas)*", evidenciándose inconclusa la partida 04.03.06.01 ACCESORIOS PARA CERCO PERIMÉTRICO al 21 de noviembre de 2017.

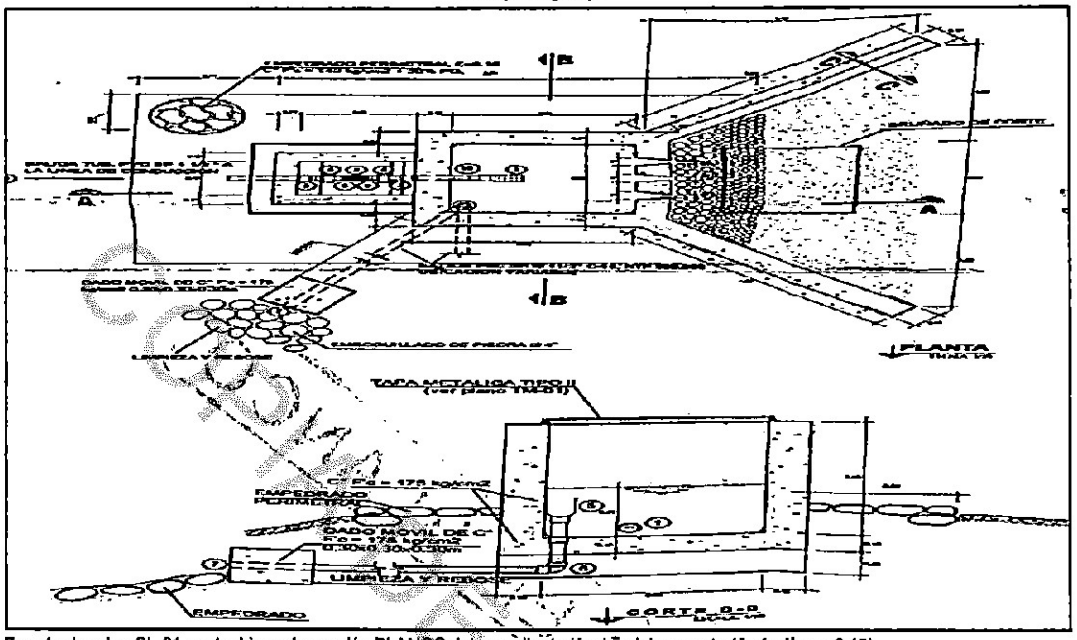
IMAGEN N° 3
LAMINA CL-01

De lo vertido, se evidencia que el informe técnico del especialista en Monitoreo de Proyectos del PNSR, contiene las observaciones identificadas durante la visita de inspección realizada el 21 de noviembre de 2017, que indica *"Falta dado de concreto y emboquillado de piedra (Plano CP-01)"*, cuando este debió culminar el 02 de noviembre de 2017, conforme al plazo contractual vigente programado; sin embargo, este no cumplió con el plazo contractual programado, tal como se corrobora en el acta de visita de monitoreo de 21 de noviembre de 2017 **(Apéndice n.° 20)**, en el que indica que el componente "01 CAPTACIÓN TIPO LADERA DE CONCRETO f'c=175 kg/cm2", se encuentra con observaciones, referido a que: *"Falta dado de concreto y emboquillado de piedra"*, evidenciándose inconclusa la partida 04.02.04.01 CONCRETO F'C=175 KG/CM2, al 21 de noviembre de 2017.

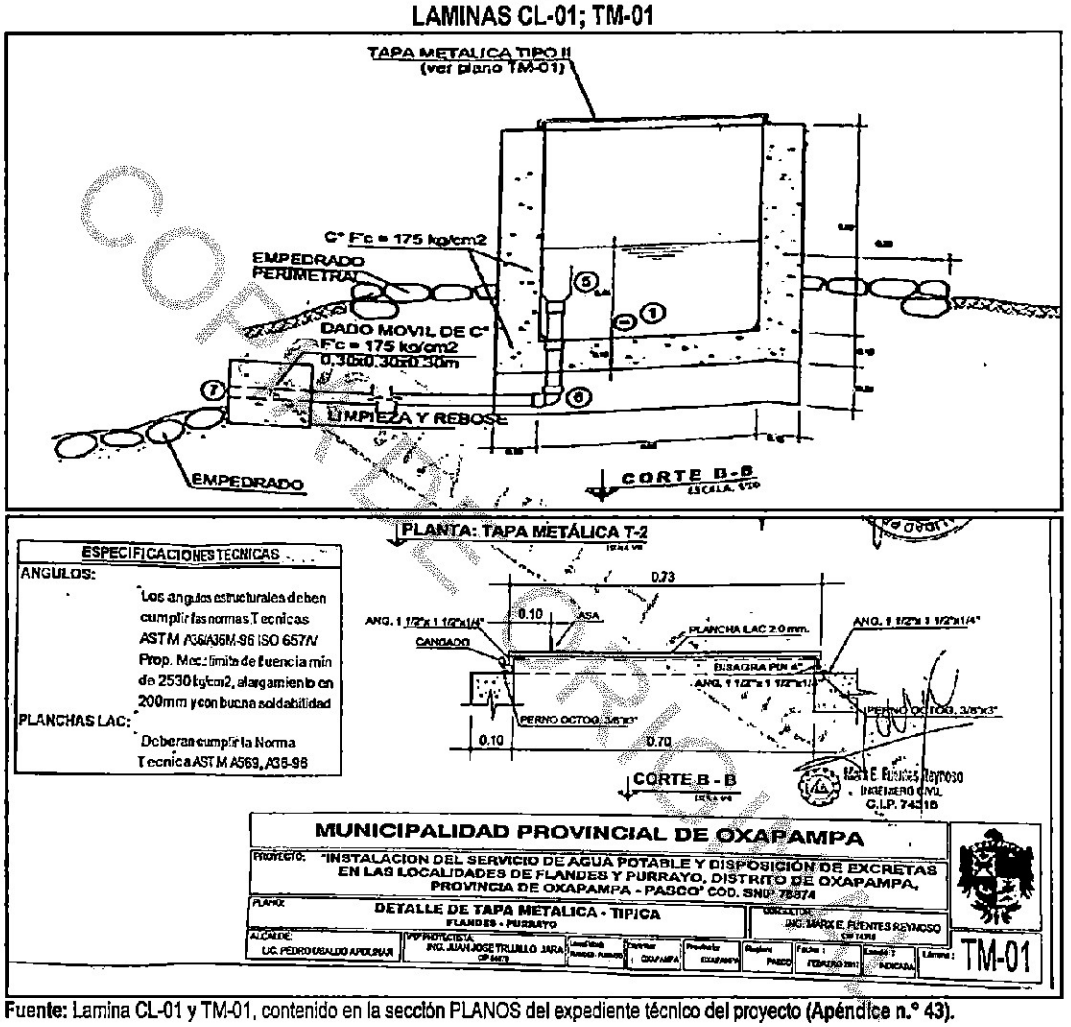
IMAGEN N° 4
LAMINAS CL-01; TM-01

De lo vertido, se evidencia que el informe técnico del especialista en Monitoreo de Proyectos del PNSR, contiene las observaciones identificadas durante la visita de inspección realizada el 21 de noviembre de 2017, que indica *"Falta colocar la tapa de inspección de la cámara húmeda y caja de válvulas"*, cuando este debió culminar el 02 de noviembre de 2017, conforme al plazo contractual vigente programado; sin embargo, este no cumplió con el plazo contractual programado, tal como se corrobora en el acta de visita de monitoreo de 21 de noviembre de 2017 **(Apéndice n.° 20)**, en el que señala que el componente "01 CAPTACIÓN TIPO LADERA DE CONCRETO f'c=175 kg/cm2", se encuentra con observaciones, evidenciándose inconclusa la partida 04.02.08.01 TAPA METÁLICA PARA CAMARA DE CAPTACION SEGÚN DISEÑO, al 21 de noviembre de 2017.

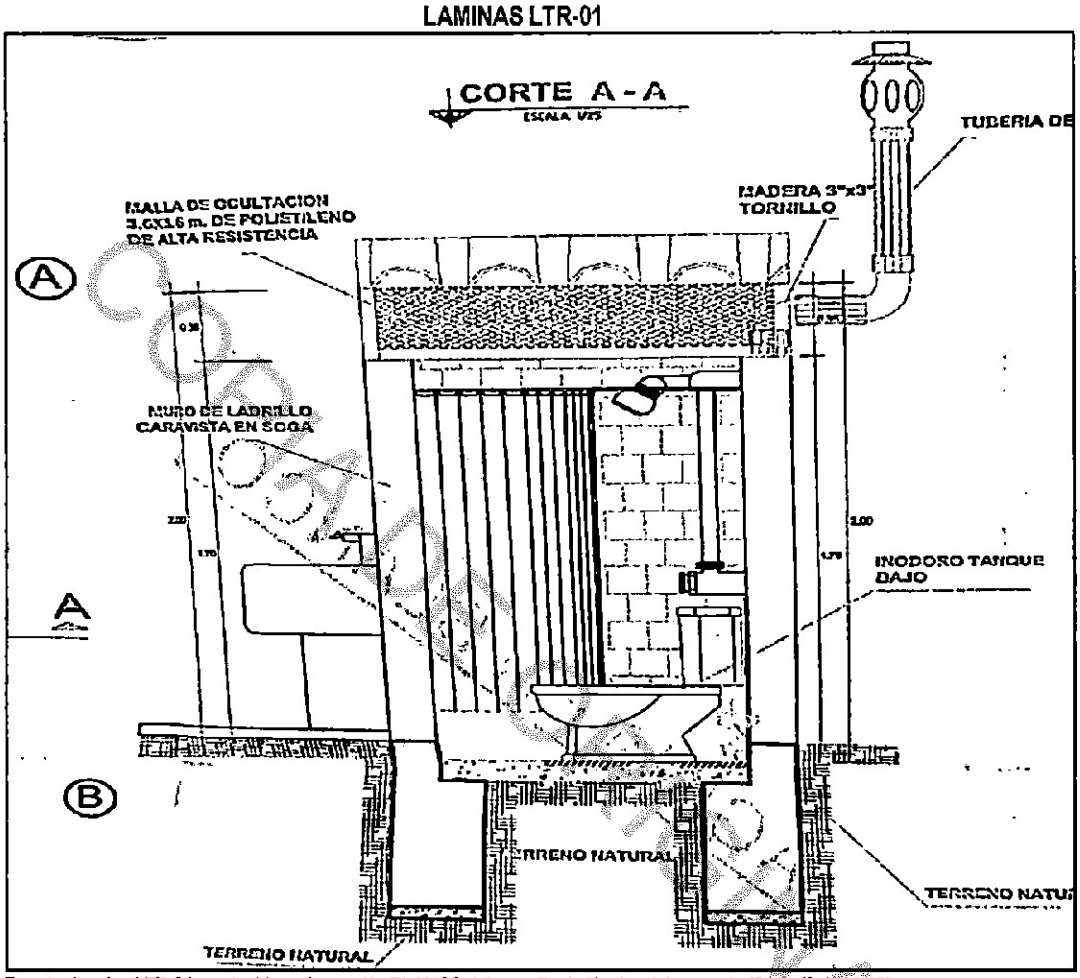
IMAGEN N° 5
LAMINAS LTR-01

De lo vertido se evidencia que el informe técnico del especialista en Monitoreo de Proyectos del PNSR, contiene las observaciones identificadas durante la visita de inspección realizada el 21 de noviembre de 2017, que indica "*Falta instalar las mallas de ocultación frontal* ***(Plano LTR 01)***", cuando este debió culminar máximo el 02 de noviembre de 2017, conforme al plazo contractual vigente programado; sin embargo, este no cumplió con el plazo contractual programado, tal como se corrobora en el acta de visita de monitoreo de 21 de noviembre de 2017 **(Apéndice n.° 20)**, en el que señala que el componente "UBS - LETRINAS", se encuentra con observaciones, referido a que: *"Falta instalar malla de ocultación frontal de las UBSs"*, evidenciándose inconclusa la partida 05.01.13.01 MALLA DE OCULTACIÓN DE POLIETILENO, al 21 de noviembre de 2017.
