INFORME DE CONTROL ESPECÍFICO
N° 025-2024-2-0457-SCE

SERVICIO DE CONTROL ESPECÍFICO A HECHOS CON PRESUNTA IRREGULARIDAD

MUNICIPALIDAD DISTRITAL DE MUÑANI
MUÑANI - AZÁNGARO - PUNO

VALORIZACIÓN Y PAGO DE PARTIDAS PARCIALMENTE EJECUTADAS Y NO EJECUTADAS EN LA OBRA: "CREACIÓN DE LOS SERVICIOS DEPORTIVOS EN EL COLISEO DEL BARRIO LA RINCONADA DE LA LOCALIDAD DE MUÑANI, DISTRITO DE MUÑANI, PROVINCIA DE AZÁNGARO, DEPARTAMENTO DE PUNO"

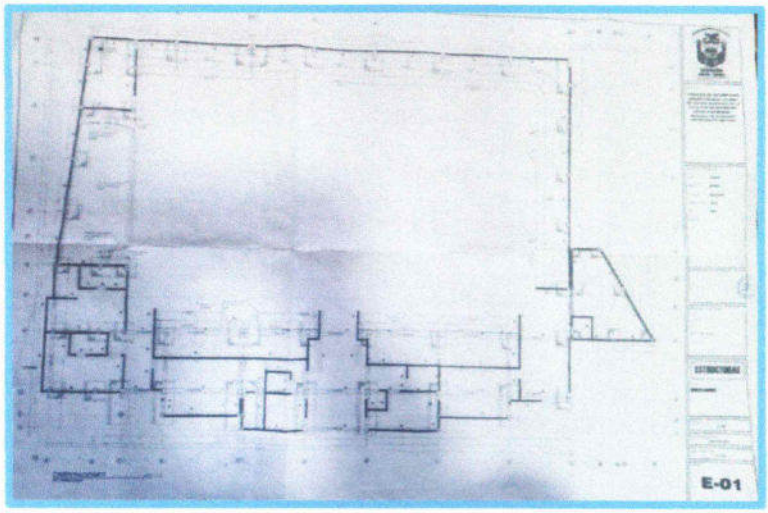
"(...)
b) De la verificación realizada en campo concluimos que esta partida si se ha ejecutado en su gran parte sin embargo existen zonas en las cuales no se ha realizado la excavación de las zapatas (ver metrado en el anexo).

FIGURA NRO 23: Se muestra la distribución de las zapatas y columnas. *(Expediente Técnico-Planos de Estructuras*

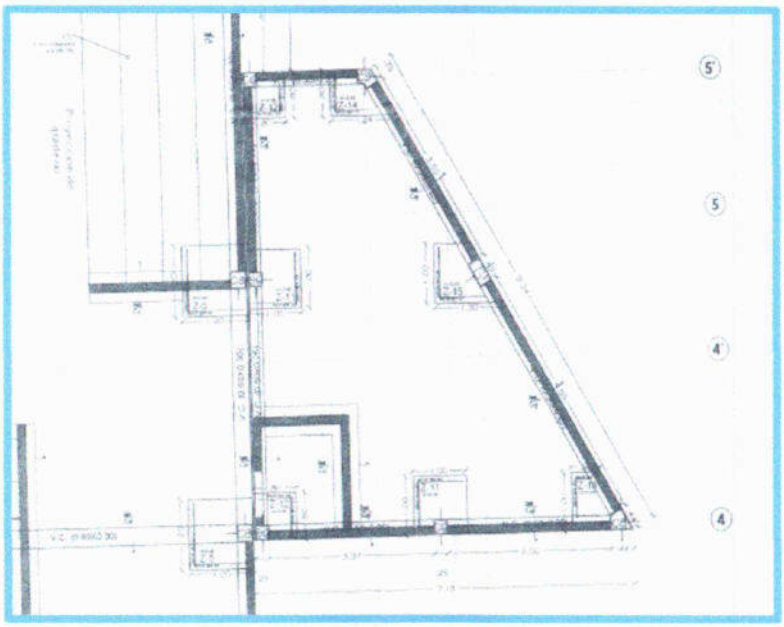
FIGURA NRO 24: No se han realizado la excavación de las zapatas en este sector, ni se ha realizado el vaciado de zapatas y el izado de las columnas. *(Expediente Técnico-Planos del Estructuras E-01).*

c) Se concluye que la Partida 01.02.01.02.01 Excavación manual p/zapatas t.n. hprom.=1.55m.. ***Se ha ejecutado considerándose un metrado de 190.83M3.****(...)"*
