INFORME DE CONTROL ESPECÍFICO N° 023-2024-2-0466-SCE

SERVICIO DE CONTROL ESPECÍFICO A HECHOS CON PRESUNTA IRREGULARIDAD
MUNICIPALIDAD PROVINCIAL DE HUALLAGA
SAPOSOA, HUALLAGA, SAN MARTÍN

"EJECUCIÓN DE LA OBRA: RENOVACIÓN DE PUENTE; EN EL(LA) CAMINO VECINAL SM 843: SAPOSOA – EMP-SM 847 EN LA LOCALIDAD SAPOSOA, DISTRITO DE SAPOSOA, PROVINCIA HUALLAGA, DEPARTAMENTO SAN MARTÍN"

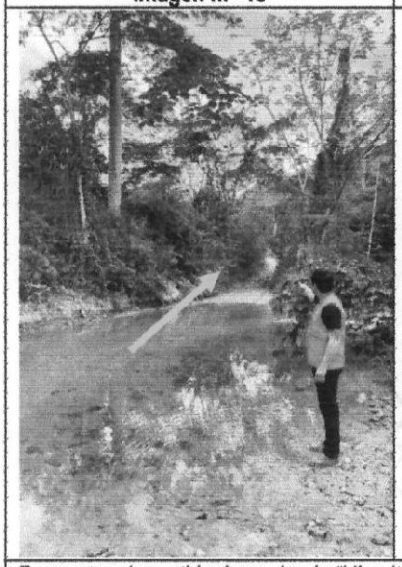
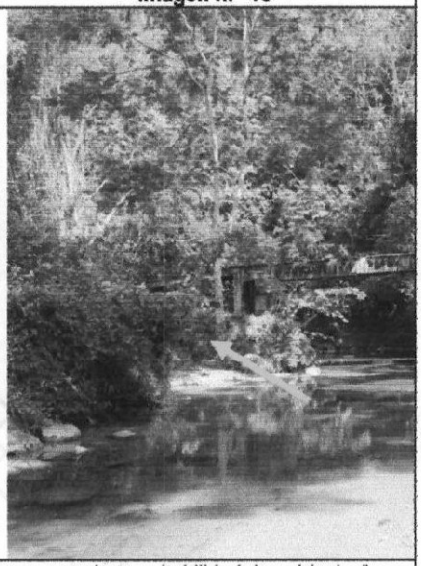
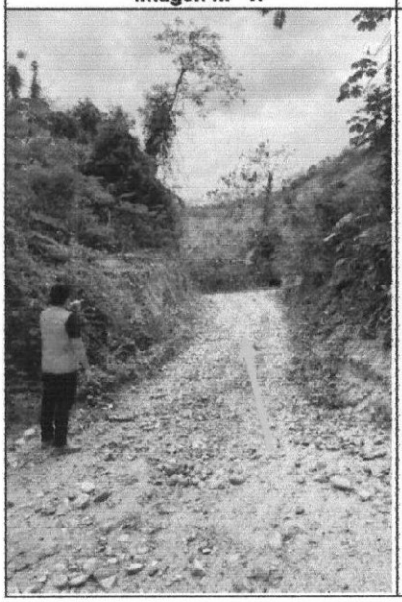
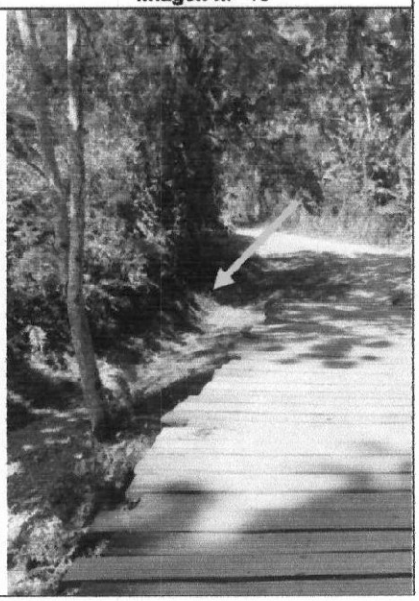
01.01.05 VÍA ALTERNA PARA LA TRANSITABILIDAD DE VEHÍCULOS

a) Según los planos en la Lámina A-02 **(Apéndice n.° 23)**, Lámina E-01 **(Apéndice n.° 27)** y Valorizaciones de Obra **(Apéndice n.° 26)**
Se observó que, de la imagen n.° 4 e imagen n.° 12, las medidas indicadas no concuerdan con lo verificado en campo; asimismo en la valorización n.° 1 **(Apéndice n.° 26)** se observó la cantidad de 21.62 m³, de una supuesta ejecución de la mencionada subpartida, indicada en el cuadro n.° 3, no corresponde debido a que no existe.

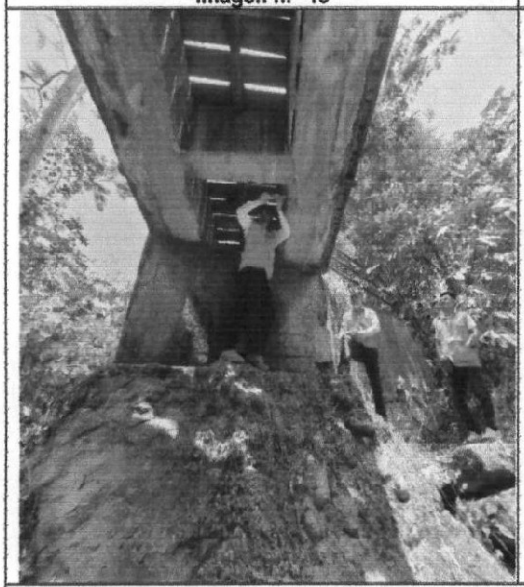
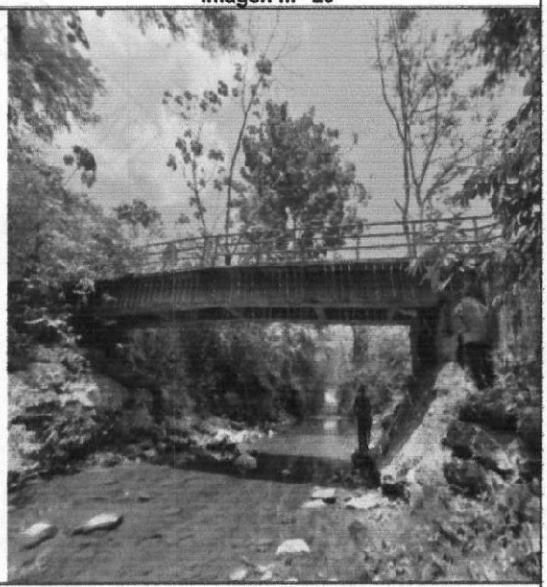
Respecto a la partida denominada "Vía alterna para la transitabilidad de vehículos", ya existía desde antes que se ejecute la obra, tal y como se muestra en las imágenes n.°s 16 y 18, la cual es de fecha anterior a la elaboración del expediente técnico. Sin embargo, fue valorizada y pagada.	
Imagen n.° 17	**Imagen n.° 18**

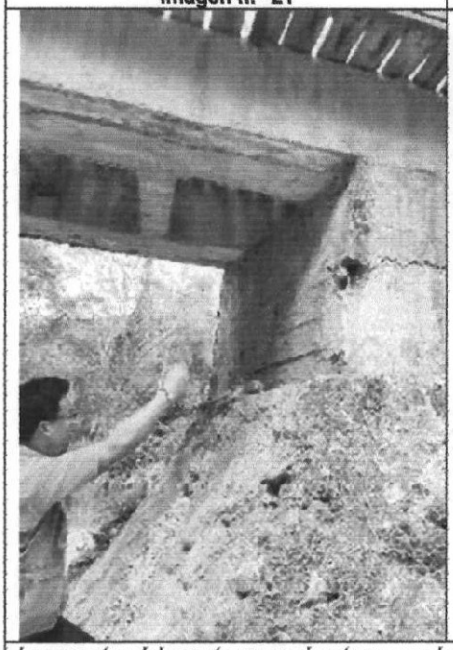
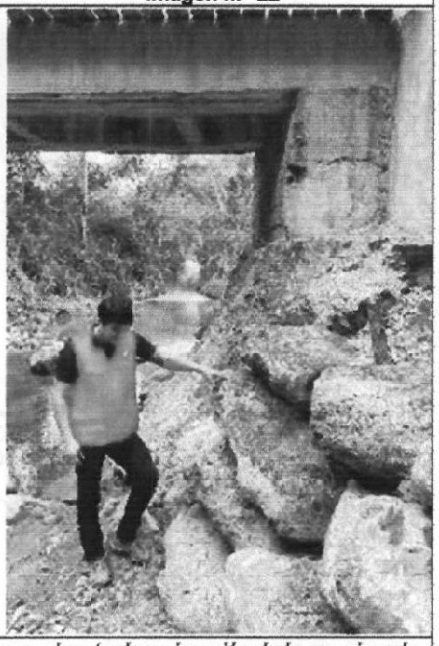
a) Según Valorizaciones de Obra **(Apéndice n.° 26)**
Se observó que, en la valorización n.° 1 **(Apéndice n.° 26)**, la cantidad de 31.95 m², de una supuesta ejecución de la mencionada subpartida, indicada en el cuadro n.° 3, no corresponde debido a que no existe la zapata de concreto.

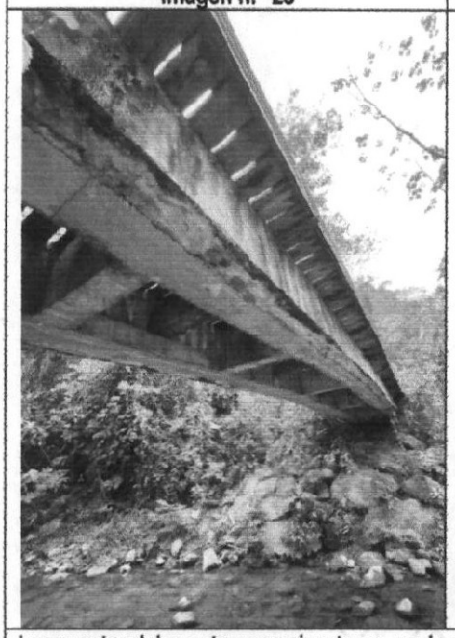
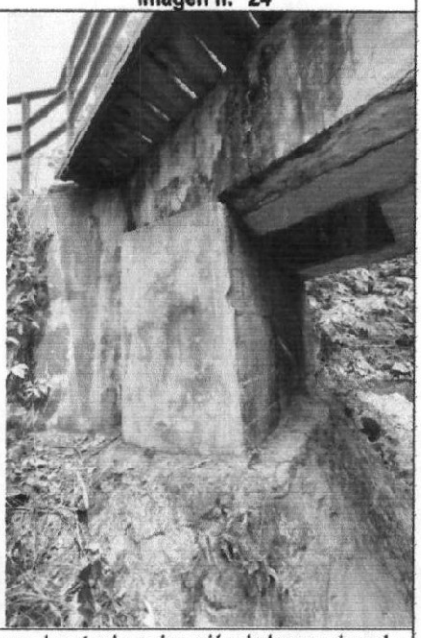
Se observó que, de las imágenes n.°s 5, 6, 13 y 14, las cantidades de acero indicadas no concuerdan con lo verificado en campo; asimismo en la valorización n.° 1 **(Apéndice n.° 26)** se observó la cantidad de 2 100 Kg de acero para zapatas, de la supuesta ejecución de la mencionada subpartida, la cual se encuentra indicada en el cuadro n.° 3, la misma que no debería corresponder, ya que no existe ni fue ejecutada.

Lo constatado en campo, se tiene que el acero valorizado para esta subpartida no se realizó acorde a los planos **(Apéndice n.° 23)**, debido a que aumentaron sólo los aleros y adaptándolo a la pendiente natural del terreno. Por lo que, el acero cuantificado no existe en obra.

Las zapatas del puente no se ejecutaron, por lo que el metrado y ejecución de la mencionada subpartida no se realizó acorde a lo indicado en el diseño de los planos y en las especificaciones técnicas del expediente técnico. Asimismo, la cantidad de acero valorizado no se refleja en lo constatado en campo, a pesar de ello, dicha subpartida fue aprobada por los responsables de la ejecución de la obra.

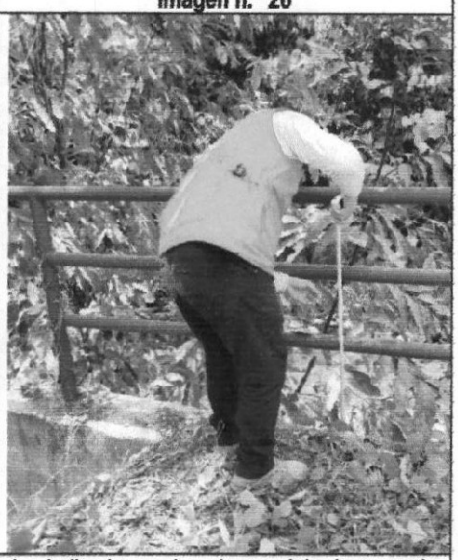
01.05.01.02 ESTRIBOS

a) Según los planos en la Lámina A-02 **(Apéndice n.° 23)**, Lámina E-01 **(Apéndice n.° 27)** y Valorizaciones de Obra **(Apéndice n.° 26)**
Se observó que, de la imagen n.° 4 e imagen n.° 12, las medidas indicadas no concuerdan con lo verificado en campo; asimismo en la valorización n.° 1 **(Apéndice n.° 26)** se observó la cantidad de 16.28 m³, de una supuesta ejecución de la mencionada subpartida, indicada en el cuadro n.° 3.

c) Subpartida no ejecutada en obra
De la visita de inspección realizada el 17 de setiembre de 2024, se observó que los estribos se construyeron apoyándose en la estructura de los estribos existentes, corroborando que solo los aleros de los estribos son concreto nuevo. Evidenciando así que, el concreto en la pantalla del estribo en mención ha sido valorizado y pagado, a pesar de ser una estructura antigua y ya existente desde antes de la ejecución de la obra. Además, se verificó que dicha subpartida no se ejecutó en su totalidad, habiendo incumplido así lo indicado en las especificaciones técnicas

Se constató que los acabados de los estribos en ambas márgenes del puente, no cuentan con el acabado cara vista; también mencionando que, la pantalla principal de los estribos, son estructura antigua ya existente desde antes del inicio de la ejecución de la obra.

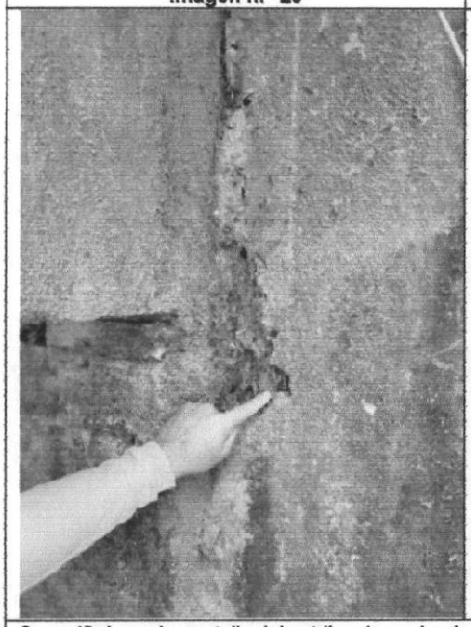
Imagen n.° 27	Imagen n.° 28

c) Subpartida no ejecutada en obra
De la visita de inspección realizada el 17 de setiembre de 2024, se observó que los estribos existentes son los pertenecientes a las estructuras antiguas del puente, Evidenciando así que, la madera para el encofrado en estribos en mención ha sido valorizado y pagado por un metrado no ejecutado de 90.00 m². Además, se verificó que dicha subpartida no se ejecutó en su totalidad, habiendo incumplido así lo indicado en las especificaciones técnicas **(Apéndice n.° 21)** y con el diseño de los planos del proyecto **(Apéndice n.° 23)**. En tal sentido se considera que la partida no se ejecutó y que el metrado indicado en el cuadro n.° 3, difiere con lo encontrado en obra; a continuación, se muestran las siguientes imágenes:

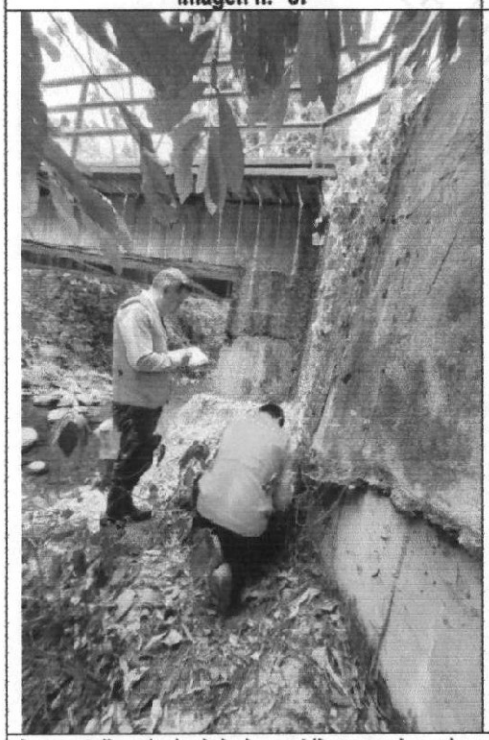
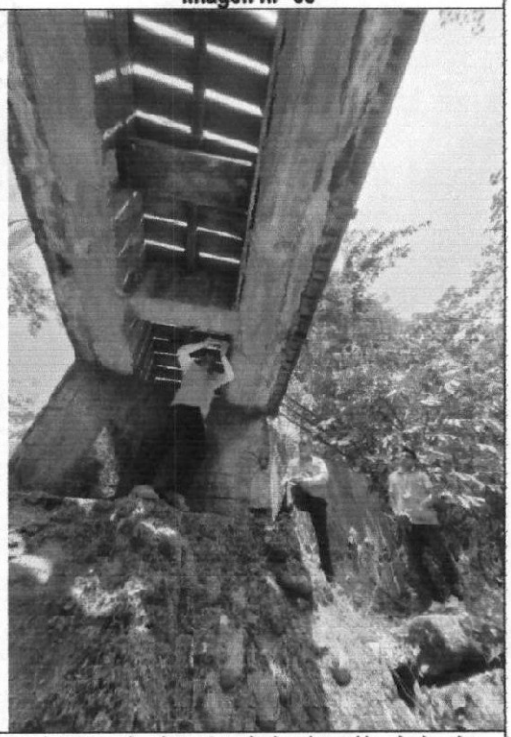
01.05.01.02.03 Acero de refuerzo f'y = 4200 kg/cm²

a) Según los planos en la Lámina A-02 **(Apéndice n.° 23)**, Lámina E-01 y Lámina E-02 **(Apéndice n.° 27)**; y Valorizaciones de Obra **(Apéndice n.° 26)**
Se observó que, de las imágenes n.°s 5, 6, 13 y 14, las cantidades de acero indicadas no concuerdan con lo verificado en campo; asimismo en la valorización n.° 1 **(Apéndice n.° 26)** se observó la cantidad de 2 200 Kg de acero para zapatas, de la supuesta ejecución de la mencionada subpartida, la cual se encuentra indicada en el cuadro n.° 3, la misma que no debería corresponder, ya que no fue ejecutada en su totalidad.

b) Según gabinete
Según lo verificado en campo, se tiene que el acero valorizado para esta subpartida no se realizó acorde a los planos, debido a que aumentaron sólo los aleros y adaptándolo a la pendiente natural del terreno. Por lo que, el acero cuantificado en la valorización n.° 1 **(Apéndice n.° 26)** no es la cantidad exacta, ya que el diseño indicado en los planos no es el reflejado con lo constatado en obra.

Se verificó que la pantalla del estribo sigue siendo el perteneciente a la estructura antigua, apoyando así la subestructura del puente en el basamento rocoso en ambas márgenes del puente sobre la quebrada Serrano. Asimismo, se evidenciaron cangrejeras en el concreto y corrosión del acero en ambas márgenes de los estribos del puente.

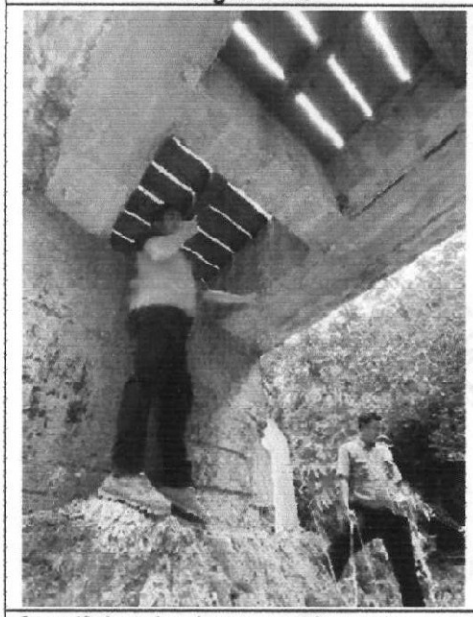
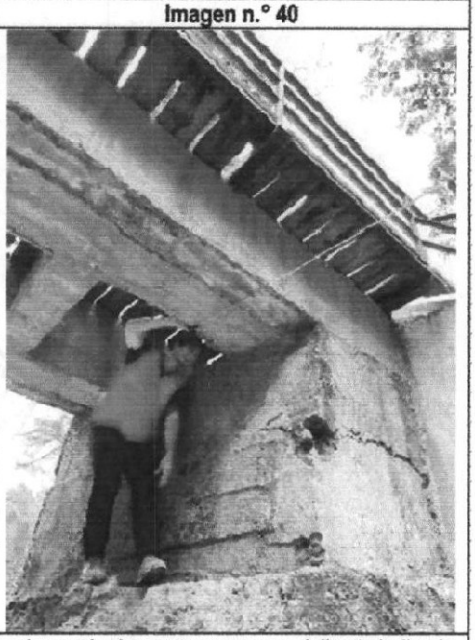
La pantalla principal de los estribos son las mismas existentes desde antes de la ejecución de la obra, asimismo los aleros del estribo se encuentran apoyadas y/o ancladas en ella, incumpliendo las especificaciones técnicas y el diseño indicado en los planos. También, la cantidad de acero utilizado no se refleja en la valorización que fue aprobada por los responsables de la ejecución.

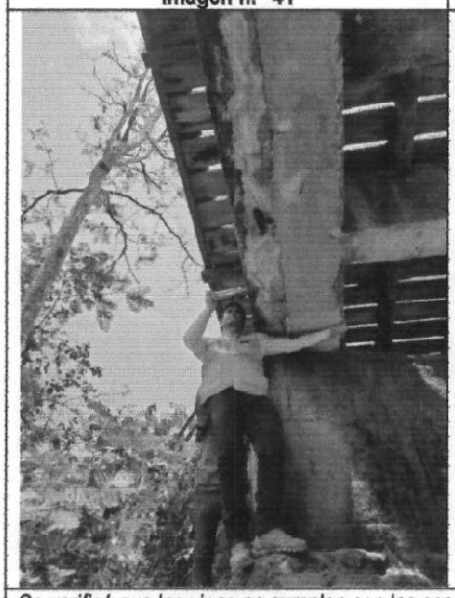
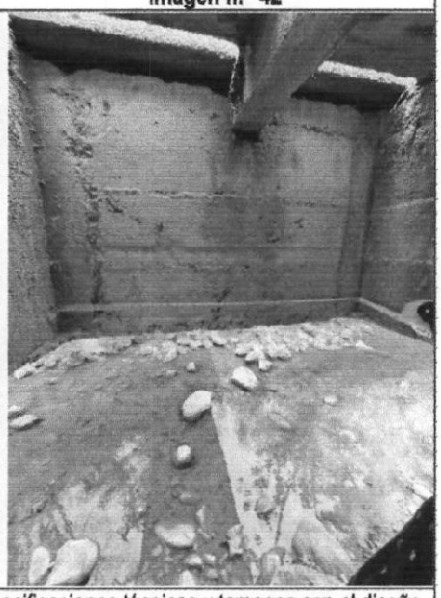
Se observó que, en la valorización n.° 2 **(Apéndice n.° 26)** la cantidad de 18.24 m³, de una supuesta ejecución de la mencionada subpartida, indicada en el cuadro n.° 3, la misma que no debería corresponder, ya que no fue ejecutada en su totalidad.

Según lo verificado en campo, se tiene que el concreto valorizado para esta subpartida fue ejecutada al criterio del residente y del supervisor, ya que no se encontraron los planos de las vigas en el expediente, también las vigas nuevas se apoyaron en las vigas antiguas, con un peralte de 65 cm y un ancho de 35 cm, del mismo modo se obtuvieron las medidas de los cinco (5) diafragmas transversales de medidas: 65 cm de peralte y 25 cm de espesor y un ancho de 1.00 m, tal como se detalla a continuación:

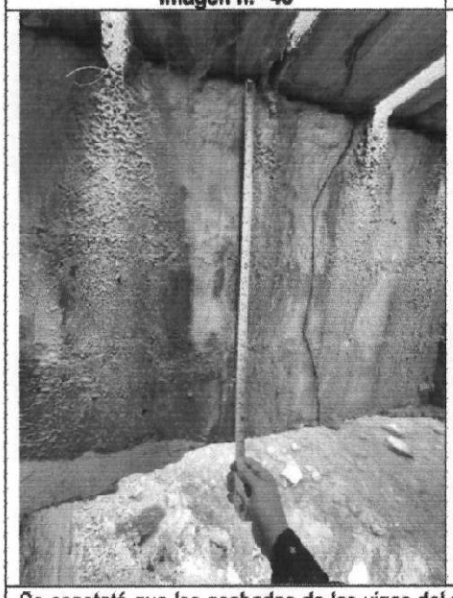
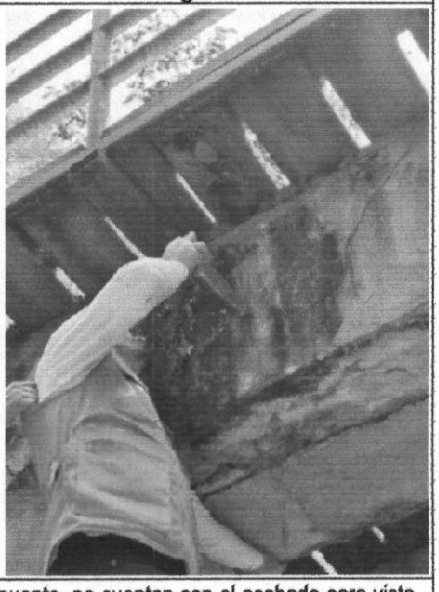
Imagen n.° 41	Imagen n.° 42

De la visita de inspección realizada el 17 de setiembre de 2024, se observó que las vigas se construyeron apoyándose en las vigas antiguas existentes. Evidenciando así que, el concreto en la pantalla del estribo en mención ha sido valorizado y pagado, a pesar de ser una estructura antigua y ya existente desde antes de la ejecución de la obra. Además, se verificó que dicha subpartida no se ejecutó en su totalidad, habiendo incumplido así lo indicado en las especificaciones técnicas **(Apéndice n.° 21)** y lo indicado en el presupuesto **(Apéndice n.° 22)** del proyecto. En tal sentido se considera que la partida no se ejecutó y que el metrado por 18.24 m³ indicado en el cuadro n.° 3, difiere con lo encontrado en obra, el cual fue de 9.00 m³; a continuación, se muestran las siguientes imágenes:

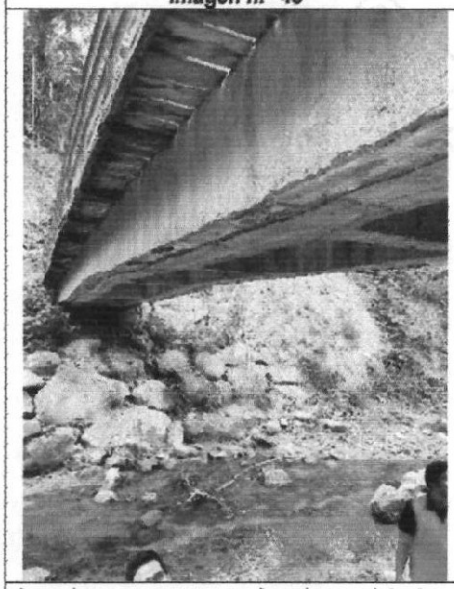
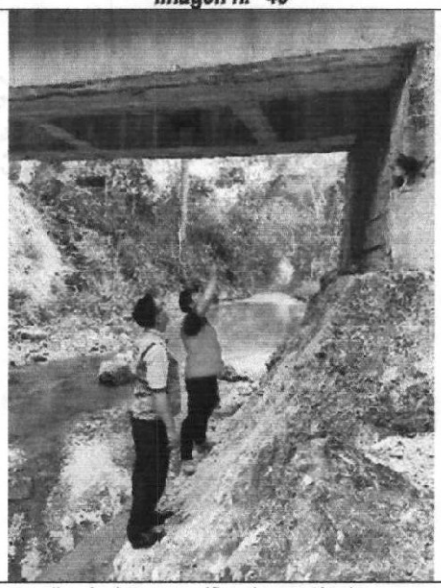
01.05.01.03.03 Acero de refuerzo f'y = 4200 kg/cm²

Se observó que, en la valorización n.° 1 **(Apéndice n.° 26)** se observó la cantidad de 2 555 Kg de acero para vigas, de la supuesta ejecución de la mencionada subpartida, la cual se encuentra indicada en el cuadro n.° 3, la misma que no debería corresponder, ya que no fue ejecutada en su totalidad.

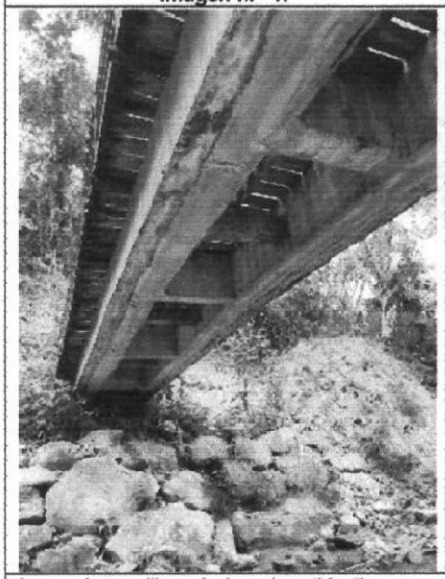
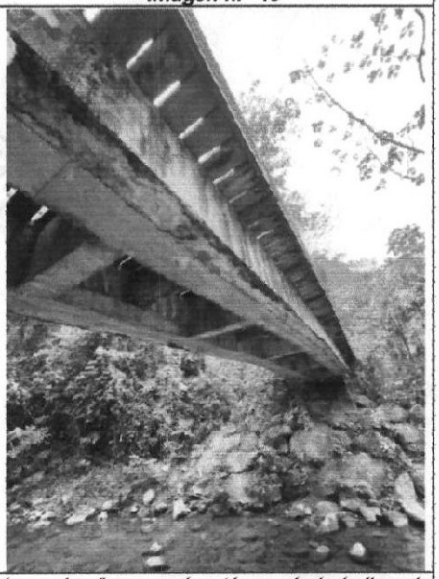
Se observó que, de las imágenes n.°s 2, 3 y 4, las maderas rollizas no existen en campo; asimismo en la valorización n.° 2 **(Apéndice n.° 26)** se observó la cantidad de 12 u de largueros, de la supuesta ejecución de la mencionada subpartida, la cual se encuentra indicada en el cuadro n.° 3, la misma que no debería corresponder, ya que no fue ejecutada.

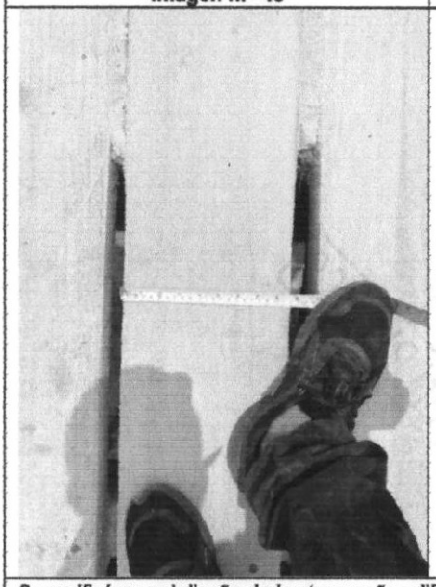
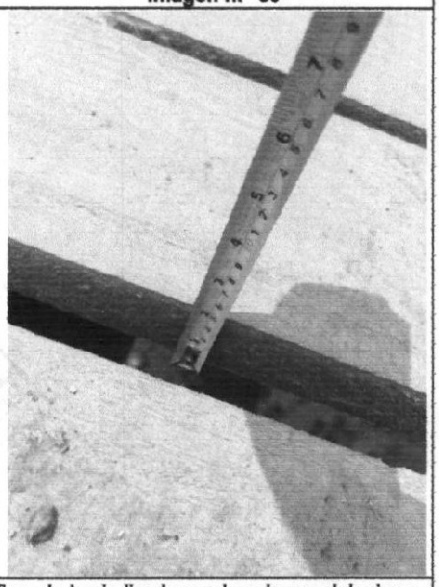
Se observó que, de las imágenes n.°s 2, 3 y 4, las maderas del travesaño no coinciden con las medidas indicadas, ya que el espesor mencionado es de 4" y un ancho de 12"; asimismo en la valorización n.° 2 **(Apéndice n.° 26)** se observó la cantidad de 50 u de travesaños, de la supuesta ejecución de la mencionada subpartida, la cual se encuentra indicada en el cuadro n.° 3, la misma que no debería corresponder, ya que no fue ejecutada en su totalidad.

Se verificó que el diseño de los travesaños difiere de los indicados en los planos, del mismo modo respecto a las medidas, obteniendo por cada tabla un promedio de 20.00 cm de ancho por 5.00 cm de espesor; habiendo incumplido con las especificaciones técnicas. También se observó el deterioro de la madera, debido a que no es apta para este tipo de proyectos, siendo vulnerable ante los agentes climáticos externos.

En el desarrollo de la presente subpartida, durante la visita de inspección física realizada, se advierte que la madera utilizada en la plataforma no ha sido "cedro", debido a que se encuentra con deformaciones, grietas y con humedad debajo de los travesaños, por lo que en un futuro podría colapsar, ya que se han utilizado maderas de varias especias (Alfaro y Mashonaste), siendo la especie mashonaste; acorde a la opinión técnica del especialista de la oficina de la unidad de gestión forestal y de fauna silvestre – Mariscal Cáceres, Técnico Forestal Eduardo Flores Torres, quien a través del Informe Técnico n.° 104-2023-GRSM-ARASM-DGFFS/UGFFS-MC de 26 de octubre de 2023 **(Apéndice n.° 48)** en el que concluye que *"(...) 8.3. Las especies forestales maderables encontrados en la plataforma (piso) de los puentes en los Sectores Bajo León y Segundo Pasaje, dos (2) especie forestal maderable no son recomendable para ese tipo de infraestructura por tratarse de que estas especies no son resistentes a la inclemencia del tiempo, lluvia, sol y peso de los vehículos que pasan por encima. esas especies son Oje (**Ficus insípida.**) y Alfaro (**Calophyllum brasiliense**) (...). 8.4. Con respecto a la durabilidad de las especies forestales que están en los puentes en el Sector Bajo León y Segundo Pasaje, Distrito de Saposoa, Provincia de Huallaga, Departamento de San Martin, con las dos especies forestales maderables que no son recomendables para ese tipo de infraestructura de las cuales son Oje (**Ficus insipida.**) y Alfaro (**Calophyllum brasiliense**), se determina una estimación ocho (08) meses aproximadamente (...)".* dicho requerimiento se solicitó mediante el Oficio n.° 286-2023-MPH-S/OCI de 28 de setiembre de

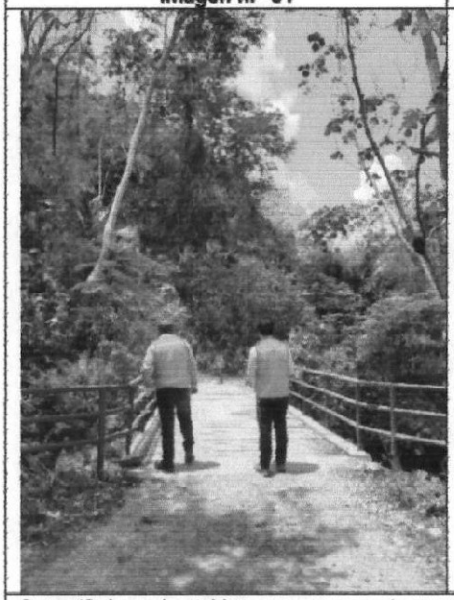
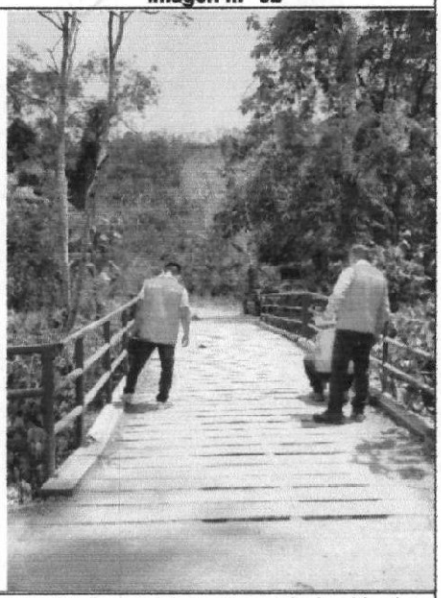
Se observó que, de las imágenes n.°s 2, 3 y 4, los tablones de madera no existen en campo; asimismo en la valorización n.° 2 **(Apéndice n.° 26)** se observó la cantidad de 70 u de tablones de madera, de la supuesta ejecución de la mencionada subpartida, la cual se encuentra indicada en el cuadro n.° 3, la misma que no debería corresponder, ya que no fue ejecutada.

Se verificó que los tablones no se encontraron en la plataforma del puente, es decir, ubicadas por encima de los travesaños, tal como lo indican los planos; habiendo incumplido con las especificaciones técnicas y el diseño de los planos del proyecto. También se observó el deterioro de la madera, debido a que no es apta para este tipo de proyectos, siendo vulnerable ante los agentes climáticos externos.

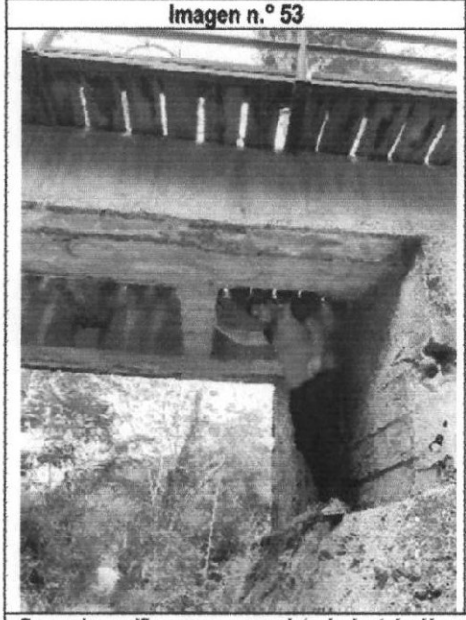
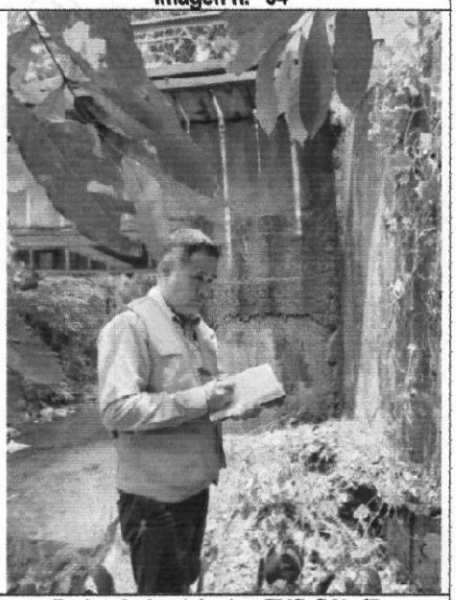
Se observó que, de las imágenes n.°s 2, 3 y 4, los tubos de drenaje no existen en campo; asimismo en la valorización n.° 2 **(Apéndice n.° 26)** se observó la cantidad de 44 u de tubos, de la supuesta ejecución de la mencionada subpartida, la cual se encuentra indicada en el cuadro n.° 3, la misma que no debería corresponder, ya que no fue ejecutada.

Se pudo verificar que, no existe la instalación perpendicular de las tuberías PVC SAL 2", cuya finalidad es la de aliviar la presión hidrostática sobre las estructuras. Sin embargo, la subpartida fue valorizada y pagada, habiendo incumplido la ejecución de la misma sin haber realizado lo indicado en las especificaciones técnicas.

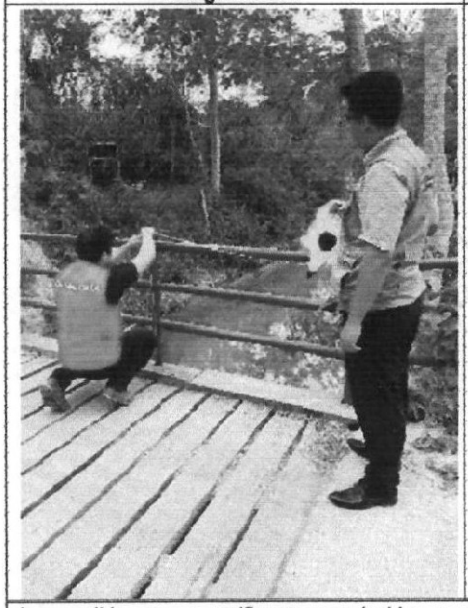
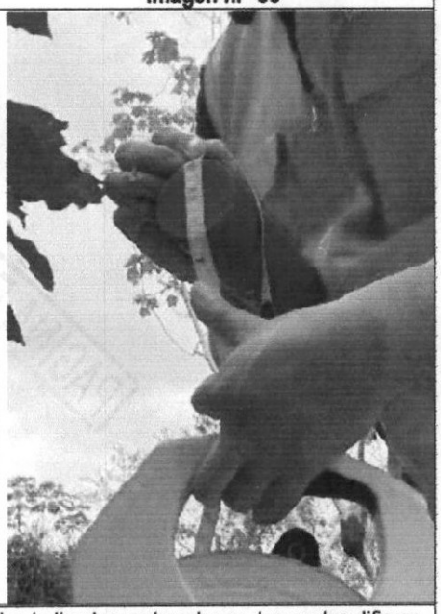
Se observó que, de las imágenes n.°s 7 y 8, las barandas metálicas no coinciden con las medidas indicadas, ya que el material mencionado es de fierro galvanizado y de espesores de

3" y 4"; asimismo la ejecución de la mencionada subpartida, la cual se encuentra indicada en el cuadro n.° 3, no corresponde, ya que fue no ejecutada en su totalidad.

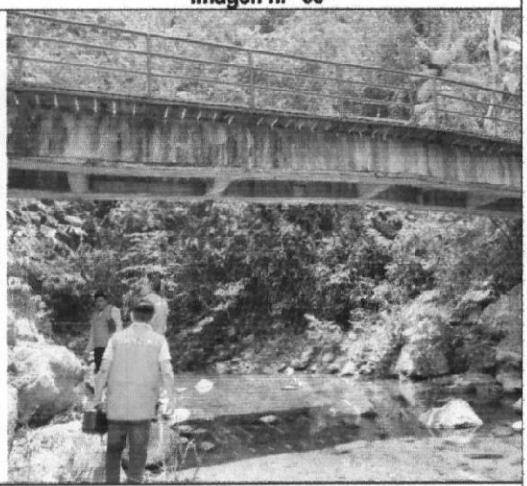
Imagen n.° 59	Imagen n.° 60

Vista de las vigas del puente, antes de la ejecución del proyecto.	Vista de las vigas del puente, post ejecución del proyecto, las cuales se ubican en la parte interna.

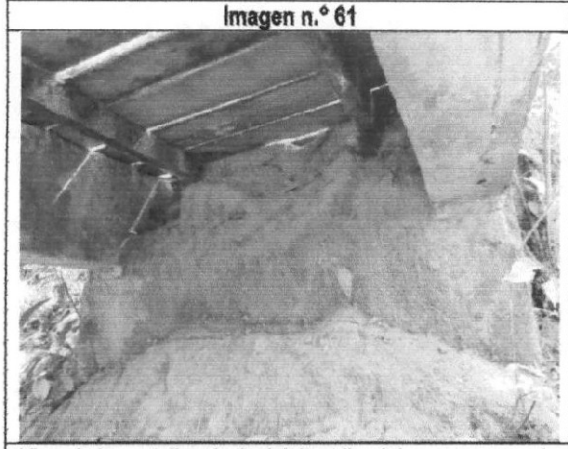
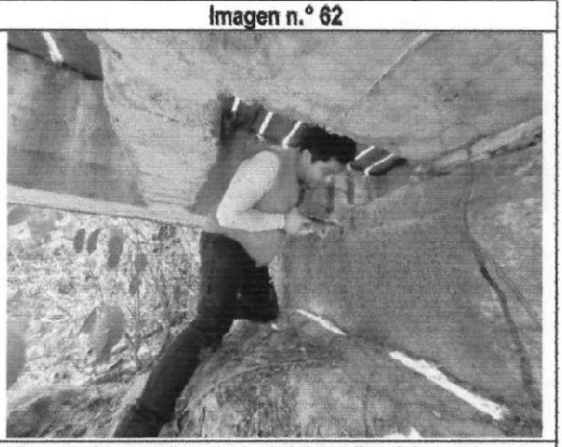
Imagen n.° 61	Imagen n.° 62

Vista de la pantalla principal del estribo del puente, antes de la ejecución del proyecto, ubicado en la margen izquierda.	Vista de la pantalla principal del estribo del puente, post ejecución del proyecto, ubicado en la margen izquierda.
