INFORME DE CONTROL ESPECÍFICO N° 024-2024-2-0477-SCE

SERVICIO DE CONTROL ESPECIFICO A HECHOS CON PRESUNTA IRREGULARIDAD A MUNICIPALIDAD DISTRITAL DE IPARIA

"AL PROCESO DE EJECUCIÓN DE LA OBRA: CREACIÓN DEL PUENTE DE ACCESO AL CASERÍO DE NUEVA ISLANDIA DEL DISTRITO DE IPARÍA, PROVINCIA DE CORONEL PORTILLO, DEPARTAMENTO DE UCAYALI"

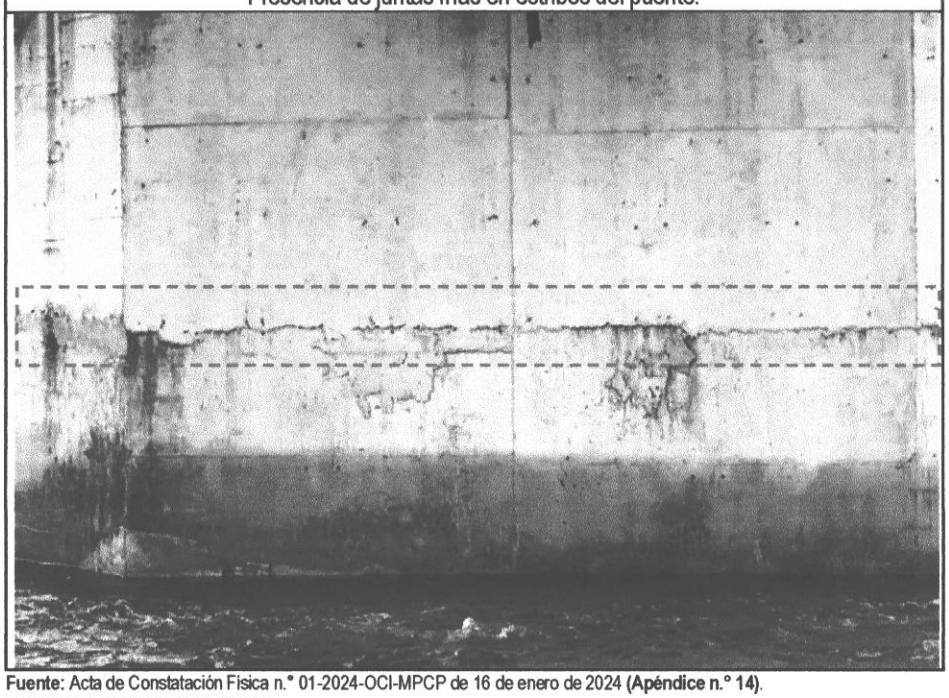
Fotografía n.° 2
Presencia de juntas frías en estribos del puente.

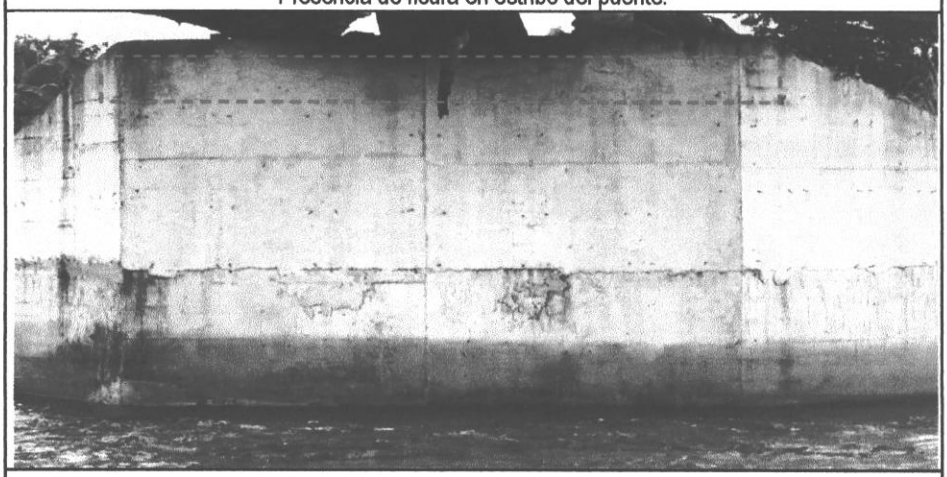
Asimismo, se evidenciaron "fisuras en estribos" y "grietas en pilastras", como resultado de utilizar un concreto con exceso de finos, con elevado asentamiento, o excesivo contenido de agua durante el vaciado en obra; o como resultado de un curado inadecuado o nulo en obra. La patología antes mencionada, afecta la resistencia de la estructura, puesto que sirve como medio de transporte para el agua, gases y agentes agresivos, al interior de la misma, los cuales aceleran su proceso de degradación y consecuentemente reducen su tiempo de vida útil. (Ver fotografías n.os 3 y 4)

Fotografía n.° 3
Presencia de fisura en estribo del puente.

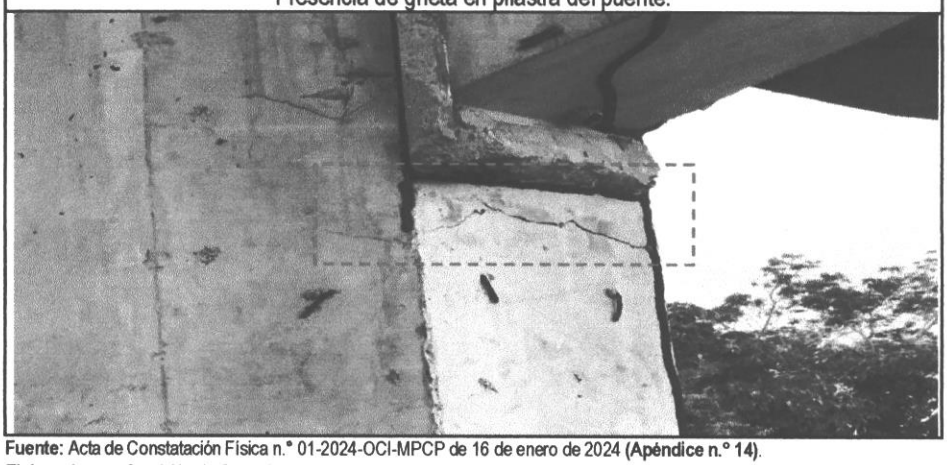
Fotografía n.° 4
Presencia de grieta en pilastra del puente.

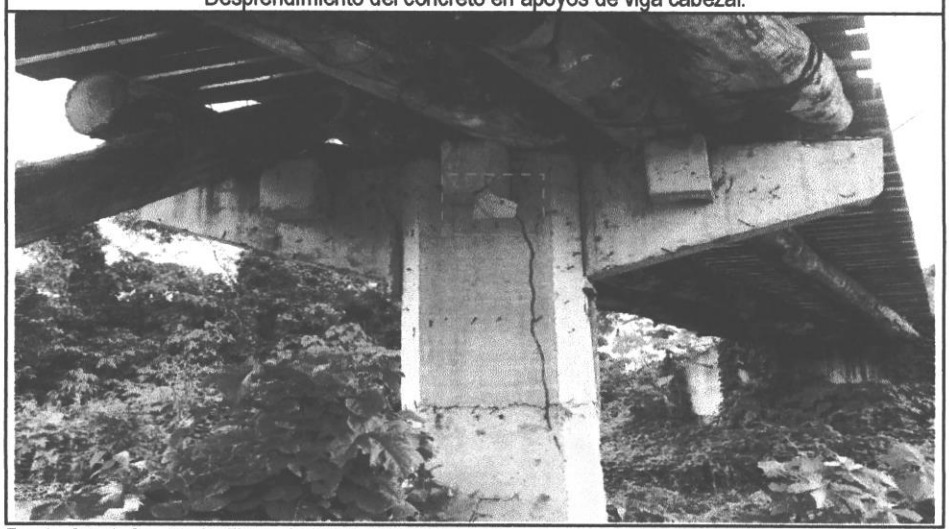
Fotografía n.° 5
Desprendimiento del concreto en apoyos de viga cabezal.

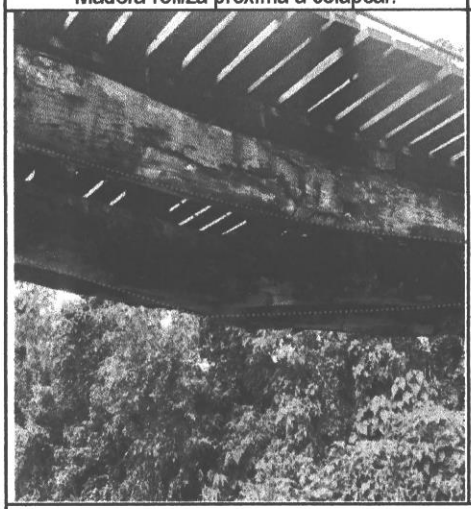
Asimismo, se verificó que las maderas rollizas utilizadas presentaban grietas superficiales y grietas por extremos, lo que ocasionó una disminución en la resistencia mecánica de las mismas, y como consecuencia de ello, se produjo el colapso parcial de la plataforma del puente. (Ver fotografías n.os 8, 9, 10, 11 y 12)

Fotografía n.° 10
Madera rolliza próxima a colapsar.

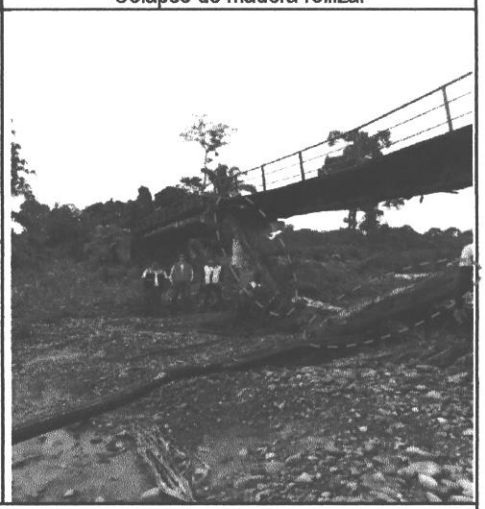
Fotografía n.° 11
Colapso de madera rolliza.

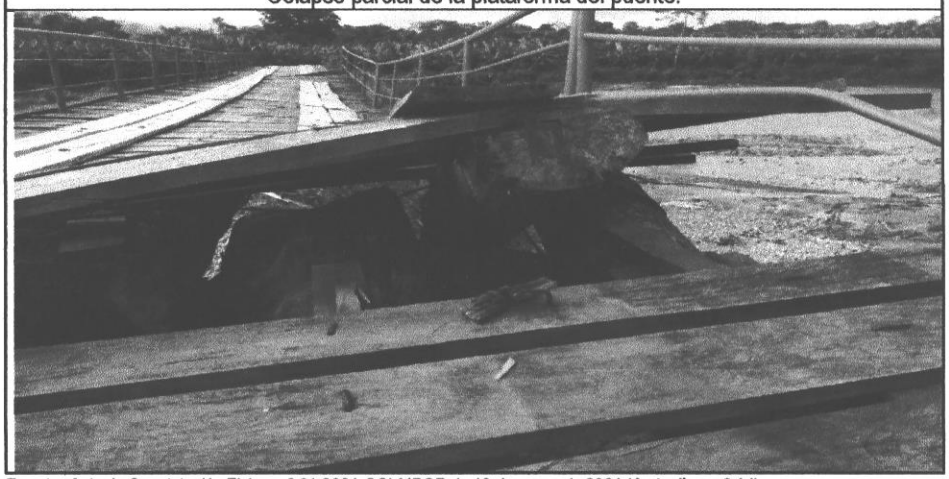
Fotografía n.° 12
Colapso parcial de la plataforma del puente.

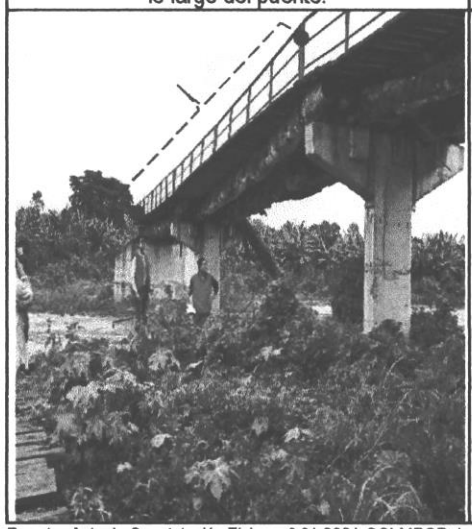
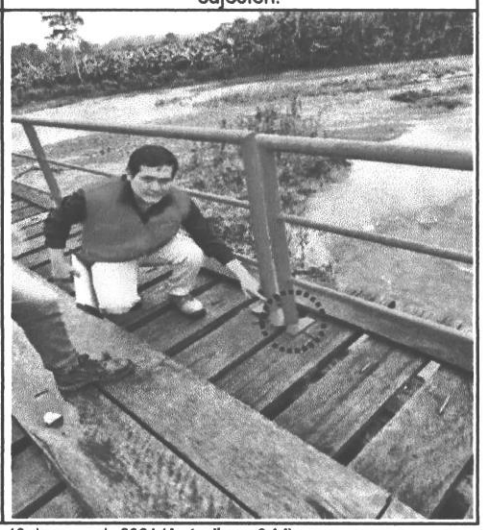
3. Las barandas metálicas se encuentran instaladas de manera deficiente, puesto que presentan movimientos laterales con el solo hecho de apoyarse sobre ellas, esto debido a que no se encuentran bien ancladas en distintos puntos a lo largo del puente, lo que no garantiza que cumpla con su función principal que es retener y redireccionar los vehículos que salen fuera de control del puente, ni tampoco garantiza seguridad para los transeúntes que circulan por el mismo. (Ver fotografías n.os 13 y 14)

Fotografía n.° 13 Baranda metálica instalada deficientemente a lo largo del puente.	**Fotografía n.° 14** Apoyo de baranda metálica sin pernos de sujeción.
