INFORME DE CONTROL ESPECÍFICO N° 028-2024-2-0691-SCE

"SERVICIO DE ACONDICIONAMIENTO Y MANTENIMIENTO DE LOS PUESTOS DE SALUD SANTA ISABEL E INGENIO BAJO DEL ÁMBITO DE LA RED DE SALUD HUÁNUCO"

PERÍODO: 1 DE AGOSTO DE 2022 AL 13 DE MAYO DE 2024

22 DE AGOSTO DE 2024

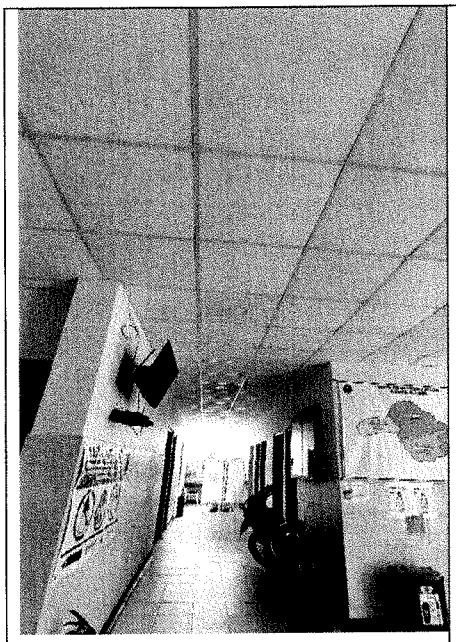
Fotografía n.° 1 En los ambientes de la sala de espera, el pasadizo y de los SS.HH., se descontaron el enchape de losetas para obtener el área real de pintado

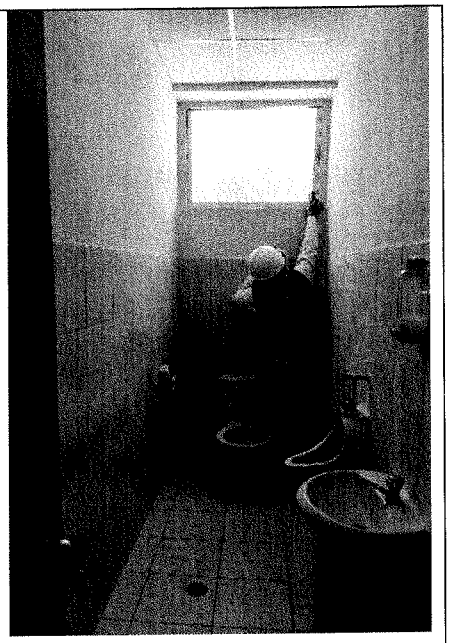
Fotografía n.° 2 Se obtuvo las medidas de las puertas y ventanas con la finalidad de descontar al área de pintado de los muros.

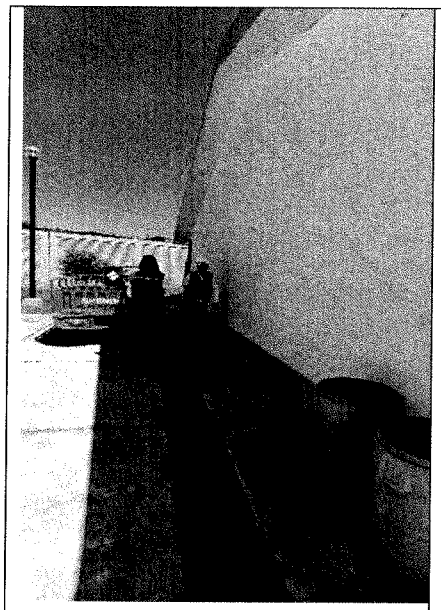
Fotografía n.° 4 Lateral izquierdo del módulo, no tiene puerta o ventana.

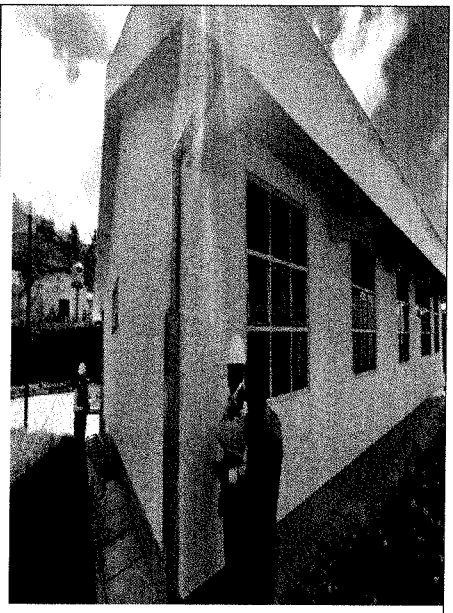
Fotografía n.° 5 Lateral derecho tiene una ventana cuyas medidas son 2.00x0.80 m.

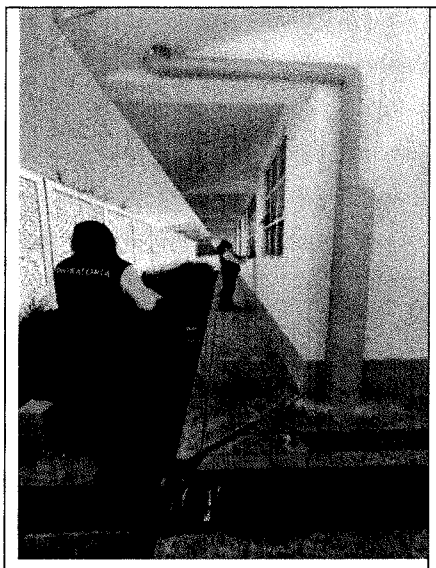
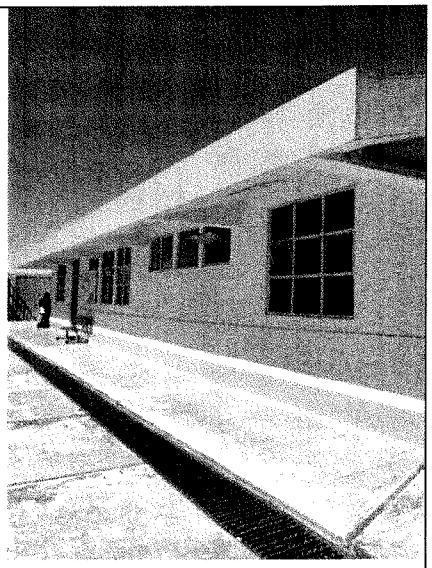
Fotografía n.° 6 En la parte posterior tenemos 5 ventanas a diferencia del sustento de metrados que solo consideró 4.	**Fotografía n.° 7** En la parte frontal tenemos 8 ventanas y una puerta, las cuales no fueron consideradas en el sustento de metrados para descontar en esta partida.

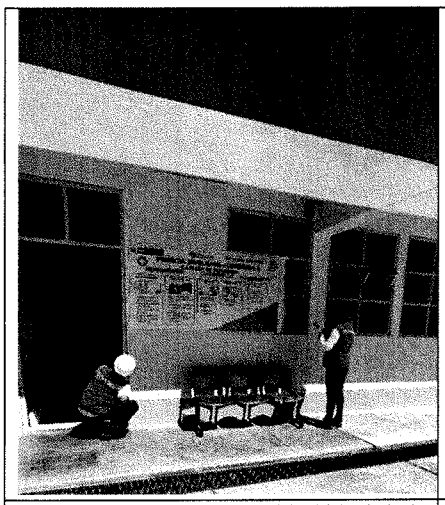
Fotografía n.° 8 En el perímetro del módulo el zócalo tiene una altura de 0.35 m.

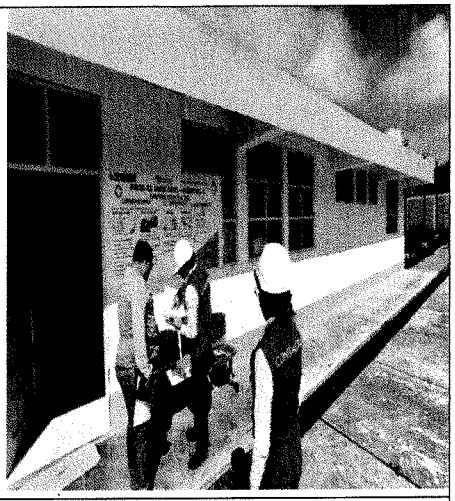
Fotografía n.° 9 Solo las vigas del contorno del techo se consideran para el metrado de esta partida.

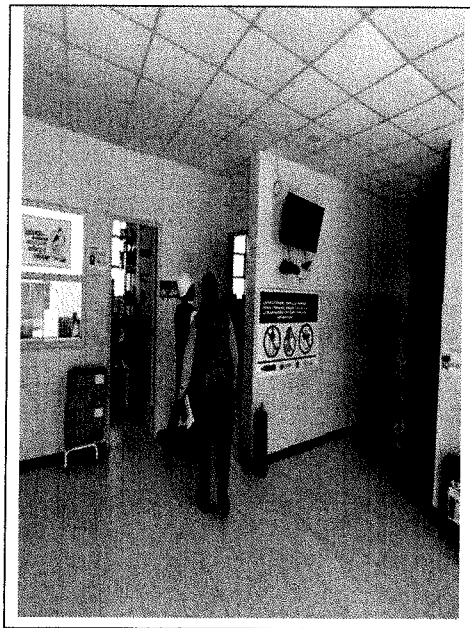
En esta partida se evidencia que para el metrado no se considerará el cielo raso de los ambientes ya que estos no fueron ejecutados, debido a que son baldosas, por lo tanto solo se considera para el cálculo, el pintado en los aleros laterales, frontal y posterior.

Fotografía n.° 10 Sala de espera el cielo raso es de baldosas, donde no se aprecia que se pintaran.

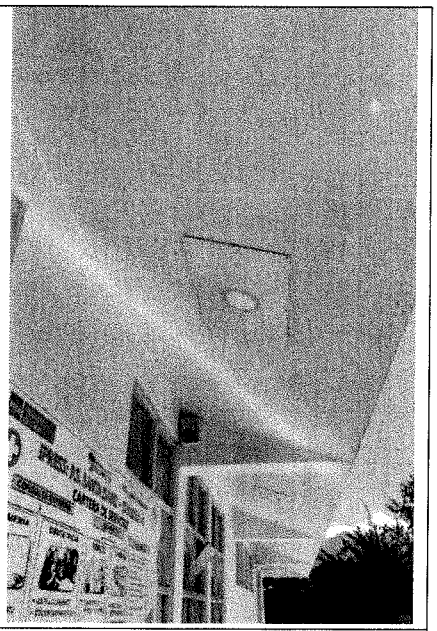
Fotografía n.° 11 Cielo raso de alero pintado.

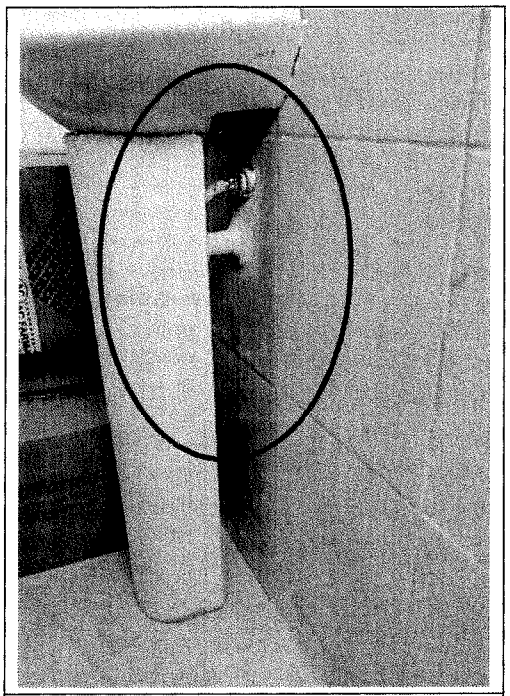
Sobre estas dos partidas se identificó que solo se realizó la rotura y resane de piso de mayólicas en tramos cortos como se puede visualizar en la siguiente vista fotográfica.

Fotografía n.° 12 se puede apreciar la rotura y resane de mayólicas del SSHH. De Varones.

ÍTEM	DESCRIPCIÓN	UND.	METRADO EXPEDIENTE TÉCNICO (*)	METRADO REAL
02.02.03.04	ROTURA DE PISO Y MAYÓLICA	m3	1.64	0.60
02.02.03.06	REPOSICIÓN DE PISO MAYÓLICA	m2	14.49	0.60

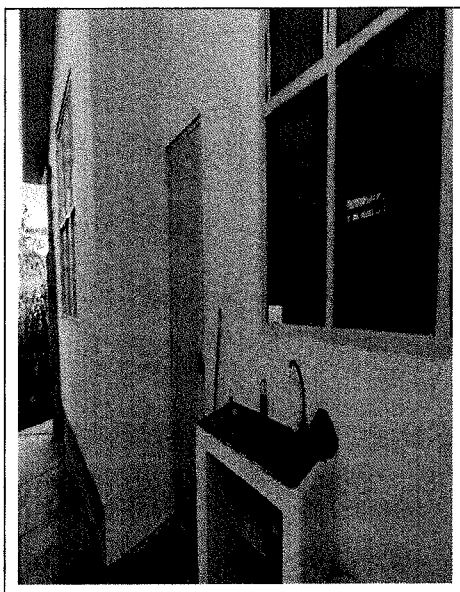
Al respecto, de acuerdo con el sustento de metrados del expediente técnico se considera para esta partida una ventana metálica de 180.00 x 1.50 m; de la vista de inspección y el plano LEA-01, se concluye que dicha ventana con esas medidas y ese material no existe en este módulo.

Fotografía n.° 13 lado lateral izquierdo las ventanas son de madera.	**Fotografía n.° 14** En el lado frontal y lateral derecho no se advierten ventanas metálicas.

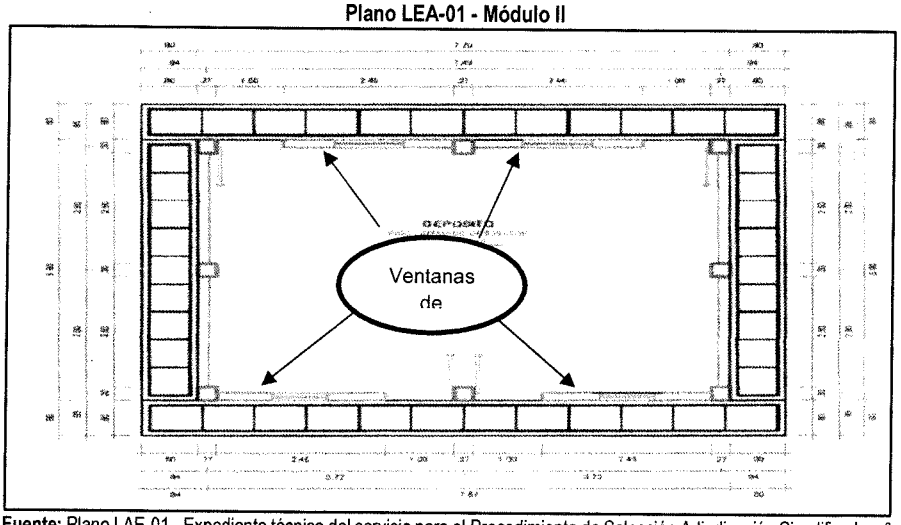
Imagen n.° 1
Plano LEA-01 - Módulo II

En tal sentido, se procedió a procesar las medidas obteniéndose menor metrado ejecutado:

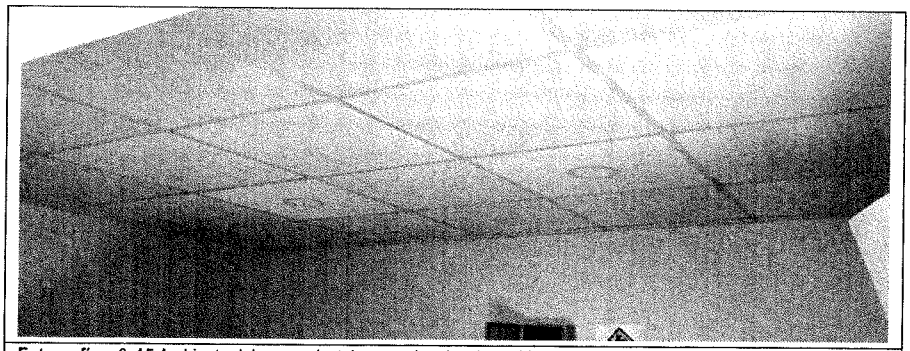
Para el cálculo del metrado en esta partida se tendrá en cuenta solo los aleros frontales, posterior y los laterales (Izquierdo y derecho), ya que, al igual que el módulo I, el cielo raso es de baldosas.

Fotografía n.° 15 Ambiente del grupo electrógeno, y los demás ambientes tienen el cielo raso de baldosas, las cuales no fueron pintadas.

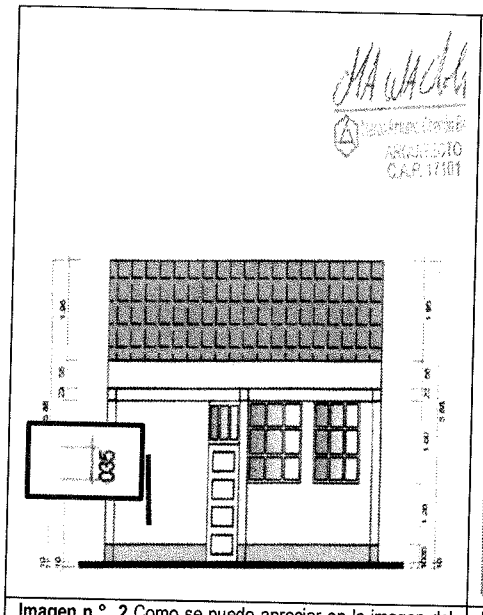
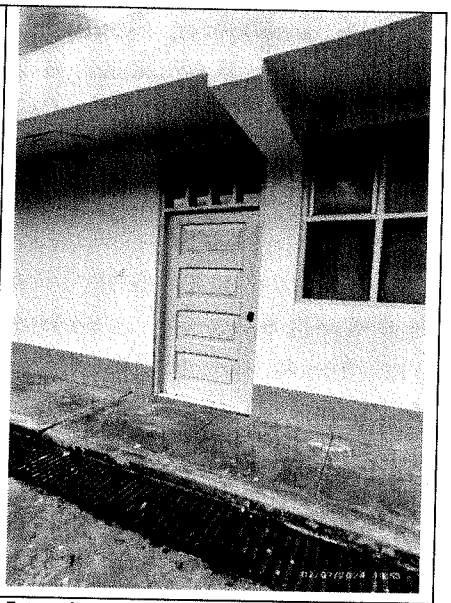
Imagen n.° 2 Como se puede apreciar en la imagen del Plano LEA-01, el zócalo tiene una altura de 0.35 m.	**Fotografía n.° 16** De la inspección se pudo identificar que para esta partida se va considerar el zócalo perimetral de 0.35 m y los bordes de la losa aligerada del techo.

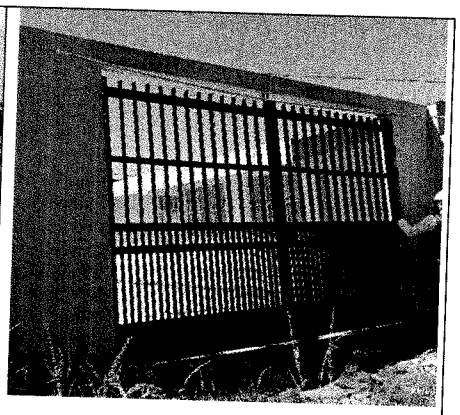
Fotografía n.° 20 portón secundario, cuyas columnas fueron pintadas con esmalte.

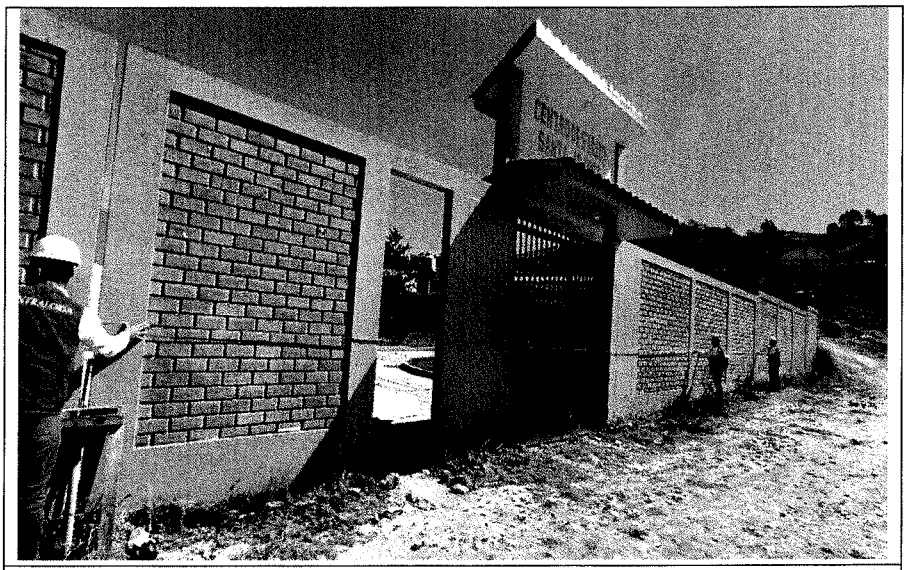
Fotografía n.° 21 se consideró también el paño que contine el portón y la puerta de acceso al Puesto de Salud.

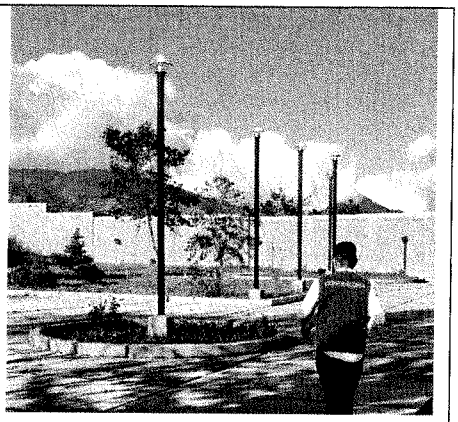
Fotografía n.° 23 La cara externa y el ancho del sardinel fueron pintadas.

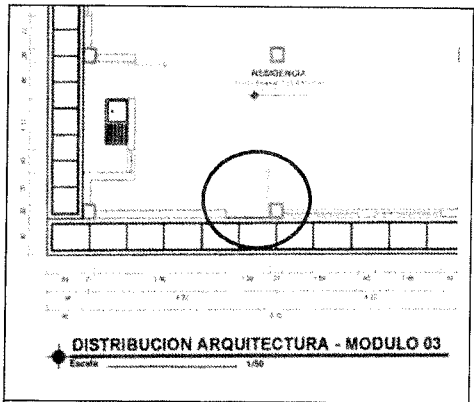
Sobre esta partida, se debe indicar que se ubicó el cambio de vidrios en la puerta principal del ingreso al módulo III, y en la ventana lateral de la izquierda, como se muestra a continuación:

Imagen n.° 3 Puerta ingreso donde se reemplazó el vidrio.

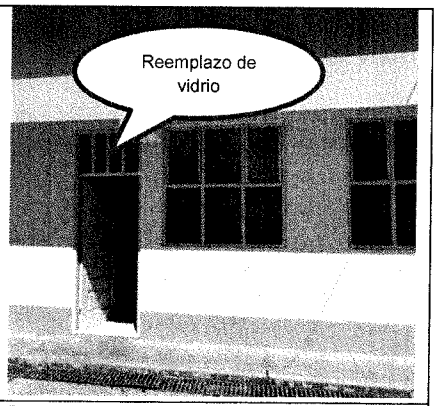
Fotografía n.° 24 Vidrio reemplazado de 0.60 x 0.2 m.

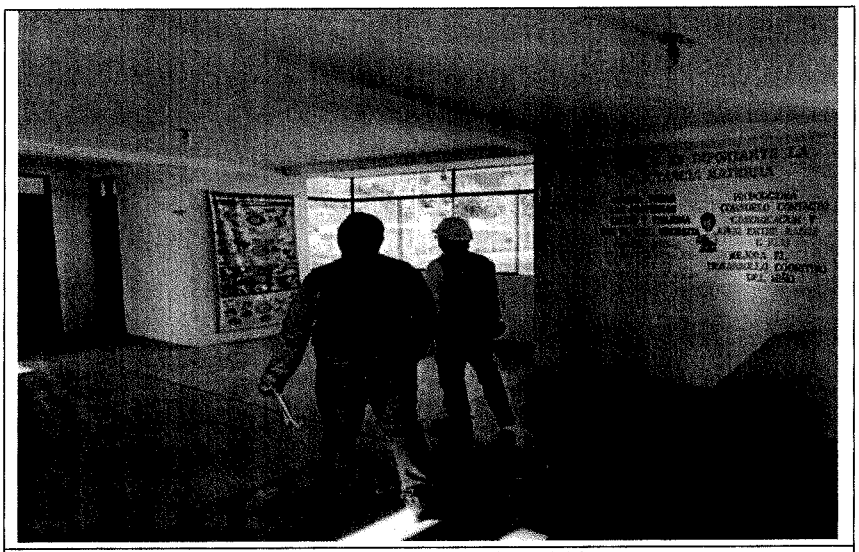
Fotografía n.° 26 Se realizó la toma de medidas de la altura del piso al cielo raso..

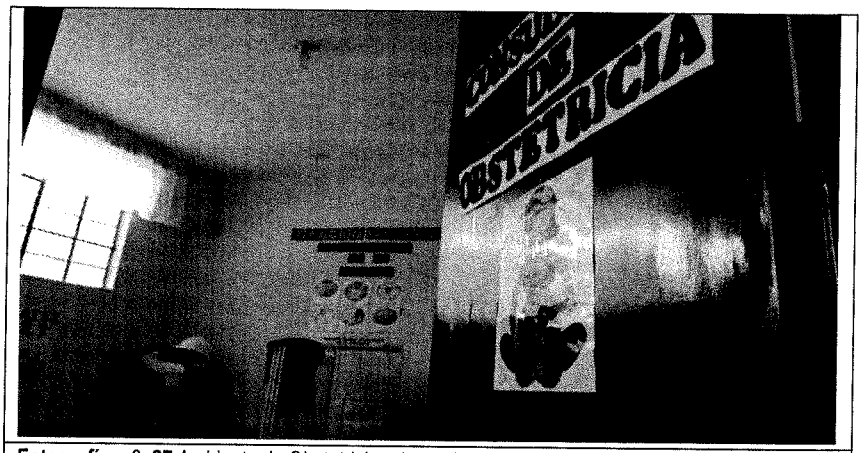
Fotografía n.° 27 Ambiente de Obstetricia primer piso.

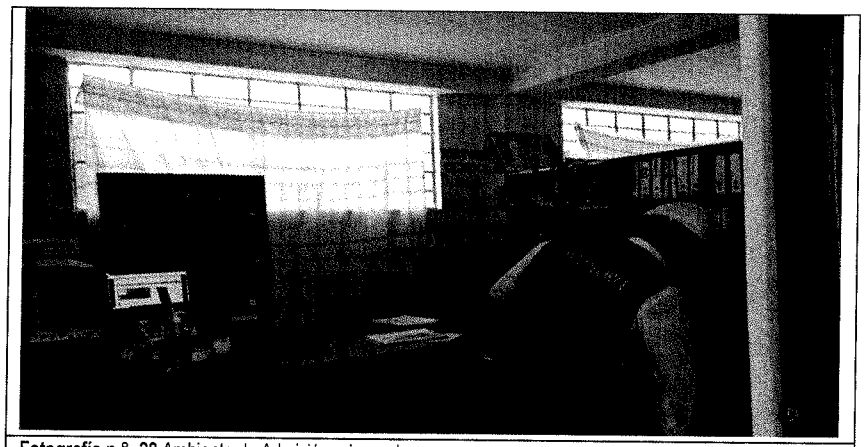
Fotografía n.° 28 Ambiente de Admisión primer piso.

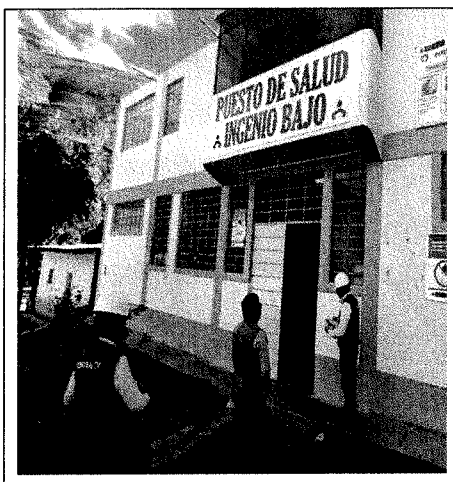
Fotografía n.° 31 Puerta principal del puesto de salud.

Fotografía n.° 32 Puerta lateral del puesto de salud.

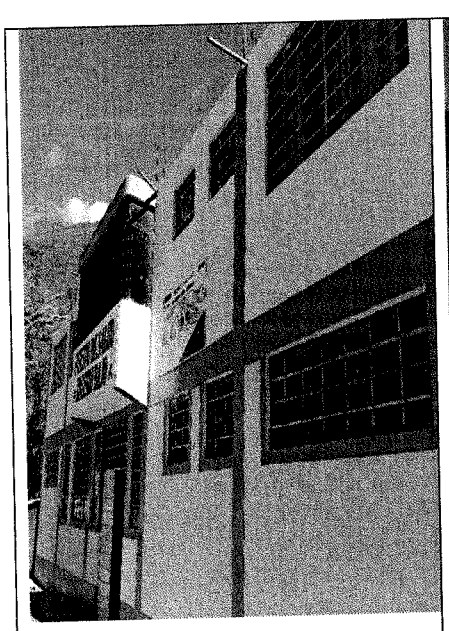
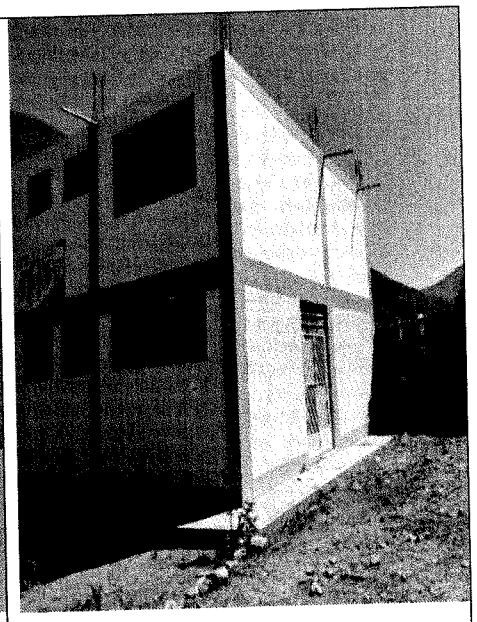
De la verificación de esta partida, podemos indicar que se ha identificado en la parte frontal, trabajos de pintura con esmalte en columnas, vigas y zócalos; asimismo, en la parte lateral derecha del puesto; es de indicar, que el lado posterior y lateral izquierdo no fueron pintados por ser lados colindantes con otras viviendas, como se puede evidenciar en las siguientes vistas fotográficas:

Fotografía n.° 33 Lado frontal, donde se muestran los trabajos realizados en esta partida.	**Fotografía n.° 34** Lado lateral derecho, donde se realizaron trabajos con pintura esmalte (columnas, viga y zócalo).

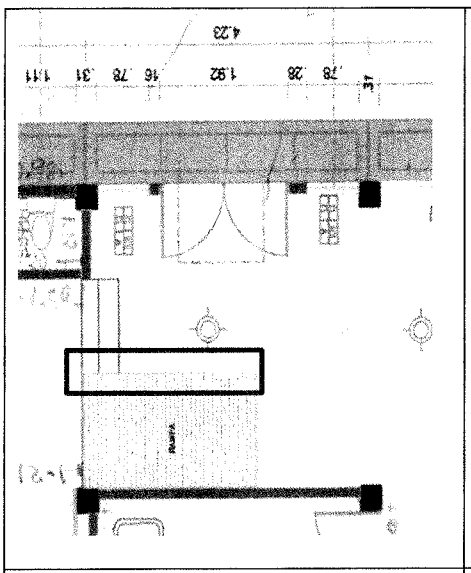
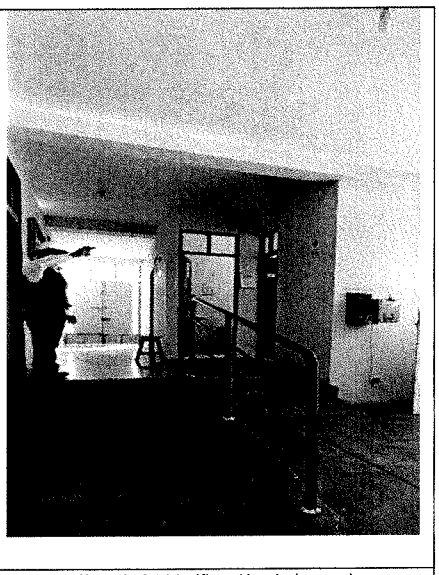
Sobre esta partida, durante la visita de inspección se encontró una baranda en la rampa que se ubica en la sala de espera, cuya medida es de 2.7 m lineales, a continuación, se detalla la ubicación en la siguiente imagen y fotografía:

Imagen n.° 5 Ubicación de baranda en el ambiente de Sala de Espera.	**Fotografía n.° 35** Verificación de baranda.

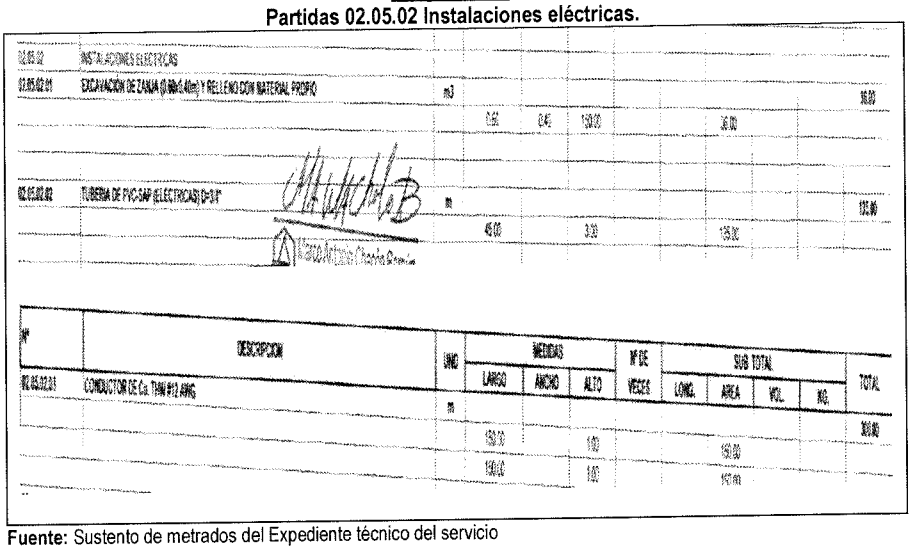
Imagen n.° 6
Partidas 02.05.02 Instalaciones eléctricas.

Respecto a la partida 02.05.02.02 Tubería De PVC SAP (Eléctricas) D=3/4"135, metraron 135 metros lineales de tubería, y la partida 02.05.02.03 Conductor de Cu THW#12 AWG metraron 300 metros; por lo tanto, al no evidenciarse la excavación se pagó por partidas no ejecutadas, como se muestra en las siguientes imágenes:

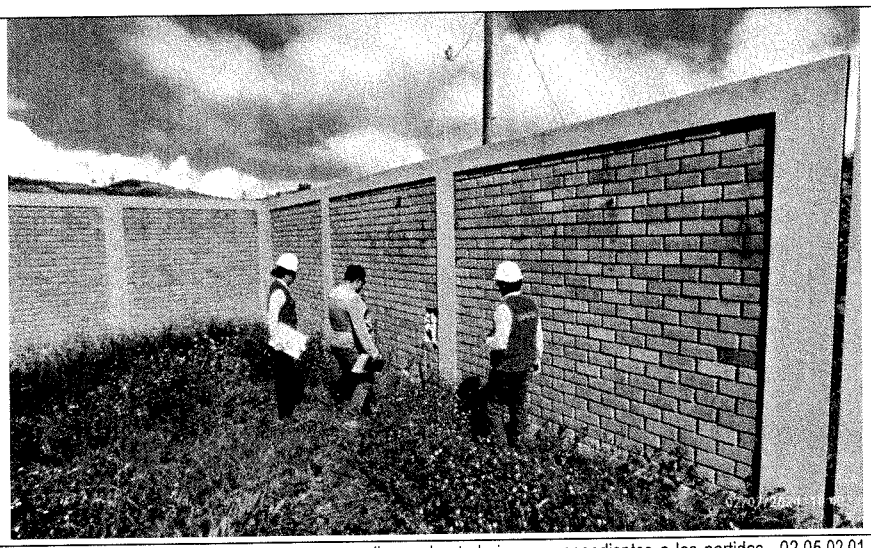
Fotografía n.° 36 Se evidencia que no se realizaron los trabajos correspondientes a las partidas. 02.05.02.01, 02.05.02.02 y 02.05.02.03.

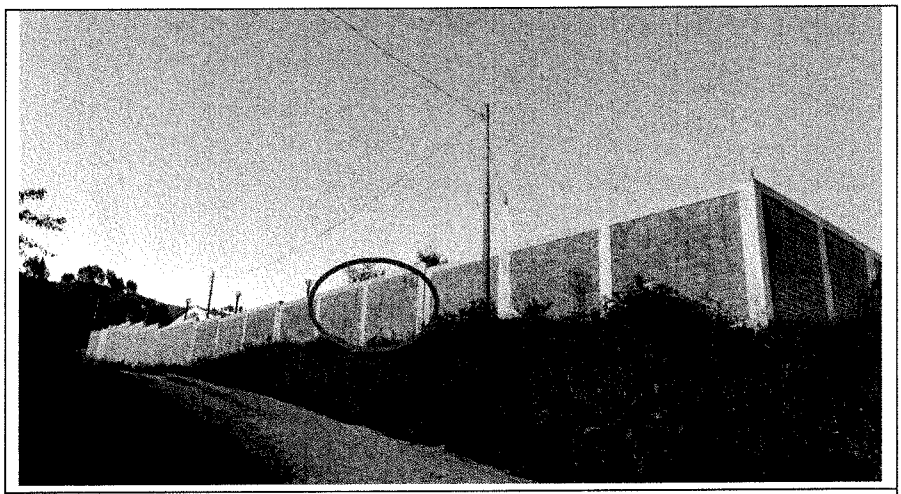
Durante la visita se evidenció, que esta partida no se ejecutó como se puede apreciar en las siguientes vistas fotográficas:

Fotografía n.° 37 El cerco perimétrico de la parte posterior del Puesto de salud, no fue ejecutado, ya que no se evidencia su pintado

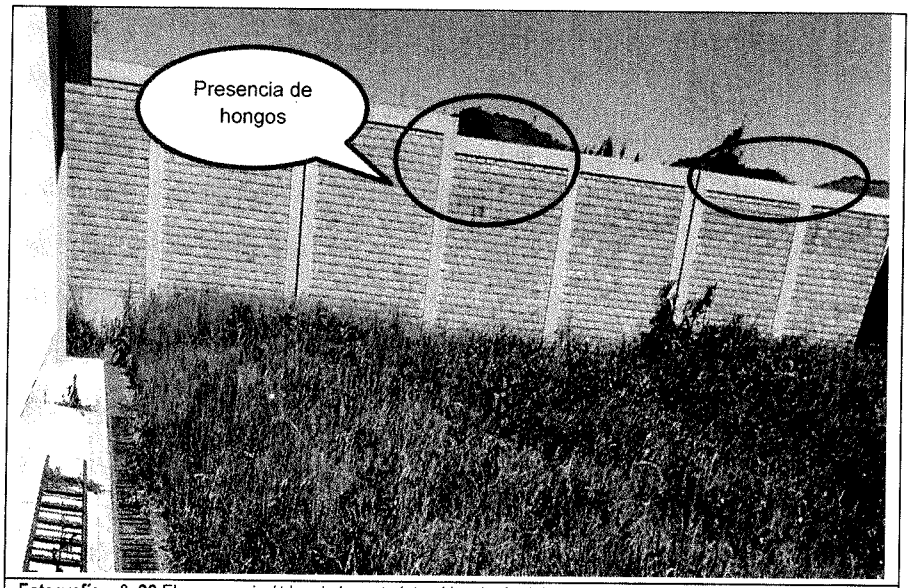
Fotografía n.° 38 El cerco perimétrico de la parte lateral izquierda del Puesto de salud, no fue ejecutado, ya que no se evidencia su pintado.

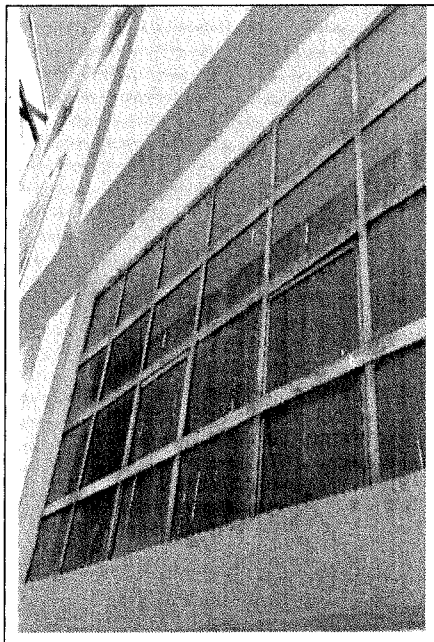
Al respecto, el expediente técnico solo considera un total de 7 ventanas en el primer piso y 8 ventanas en el segundo piso, los cuales se contradice con lo encontrado en la visita de inspección, donde se identificó y midió un total de 13 ventanas en el primer piso y 8 ventanas en el segundo piso; asimismo, de la verificación de trabajos **se evidenció que dicha partida no fue ejecutada**, ya que las ventanas presentan oxido, como se muestra a continuación:

Fotografía n.° 39 no se ejecutó el pintado de las ventadas	**Fotografía n.° 40** ventanas altas de los SS.HH. no ejecutaron trabajos de pintado.

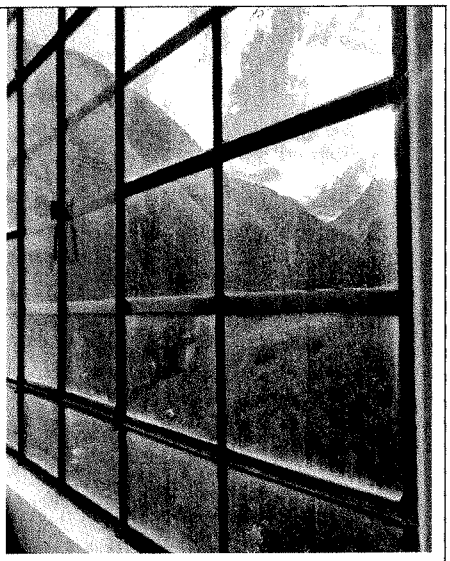
Fotografía n.° 41 Ventana Almacén.	**Fotografía n.° 42** Ventana del ambiente de Inmunización/Etapas de Vida CRED.

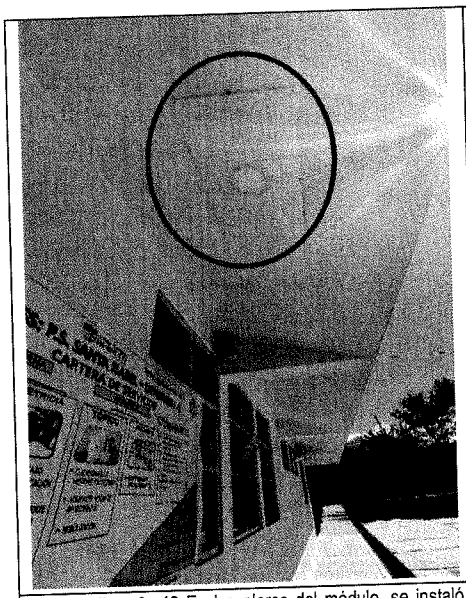
De la visita realizada, se evidenció que las luminarias que se instaló en los ambientes del módulo I, no corresponden a lo requerido en el expediente técnico, como se puede observar en las siguientes vistas fotográficas.

Fotografía n.° 43 En los aleros del módulo, se instaló luminarias led circular empotradas.

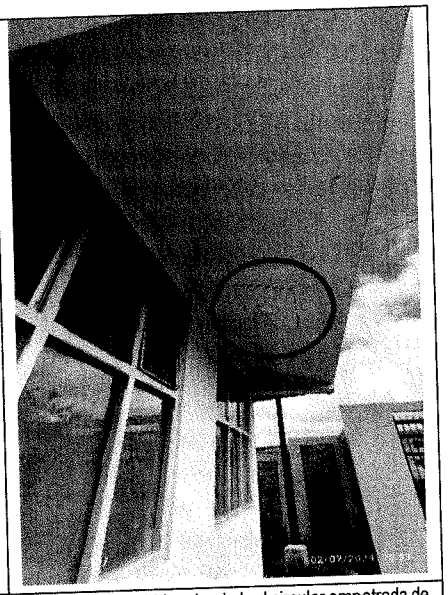
Fotografía n.° 44 Luminaria Led circular empotrada de 18 w. Instalada en todos los ambientes del módulo.

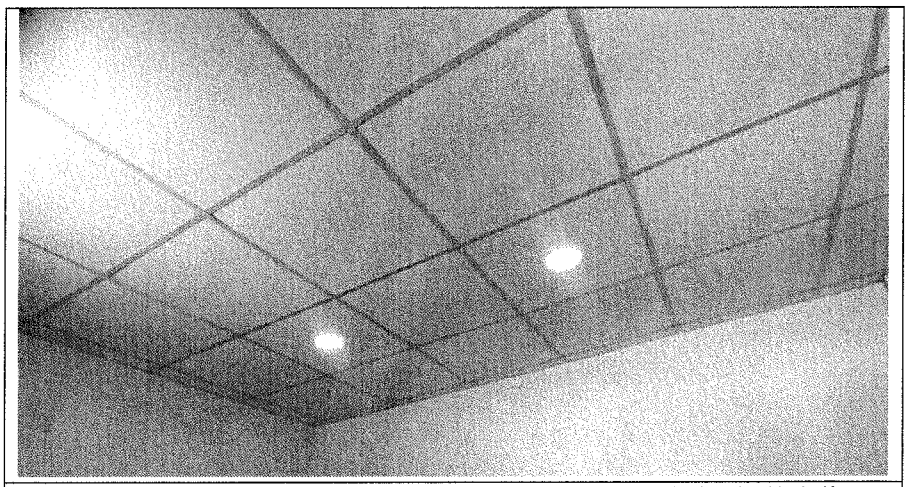
Se evidenció que las luminarias que instaló en los ambientes del módulo II, no corresponden a lo requerido en el expediente técnico, como se puede observar en las siguientes vistas fotográficas.

Fotografía n.° 45 Ambiente del almacén de alimentos donde se instaló luminarias led circular adosable de 18 w.

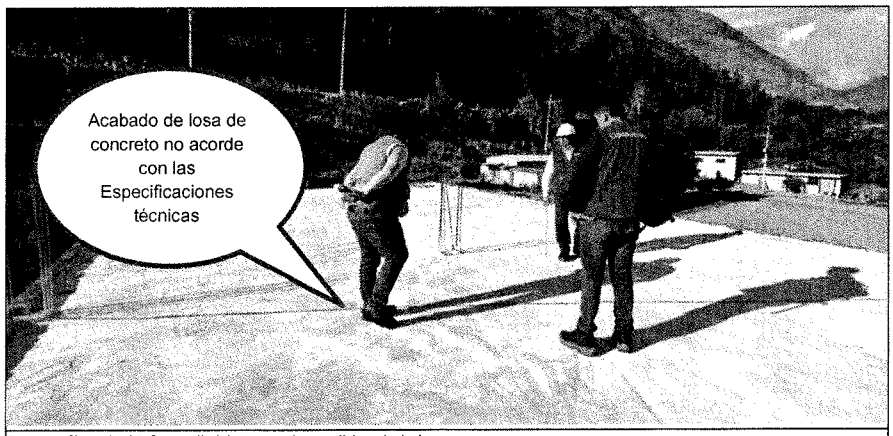
Al respecto, de la vista de inspección se realizó la medida de la losa aligerada del segundo piso (azotea), donde se determinó que tiene un área de 149.25 m^2; lo cual no es concordante con los 164.24 m^2 del sustento de metrados del expediente técnico; asimismo, se advierte que se trabajó esta partida, sin tener en cuenta las especificaciones técnicas, ya que la misma indica ejecutar los trabajos de piso de cemento pulido bruñado, con un espesor de 1.5 cm; a continuación, se muestran las vistas fotográficas:

Fotografía n.° 46 Se realizó la toma de medidas de la losa .

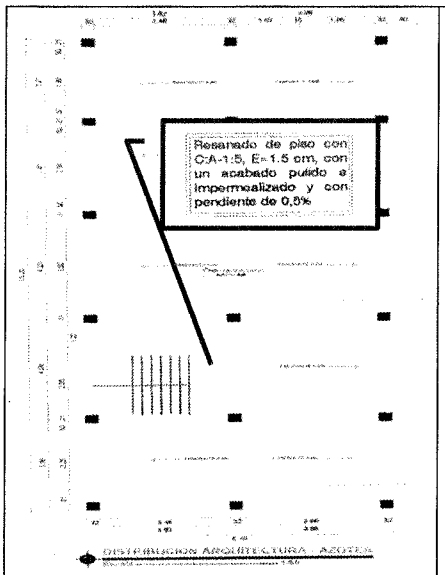
Asimismo, no se dio las respectivas pendientes detalladas en el plano TR-01 "Trabajos a realizar", como se muestra a continuación:

Imagen n.° 7 Se observa que la pendiente de desfogue de las aguas pluviales es de 0.5%.

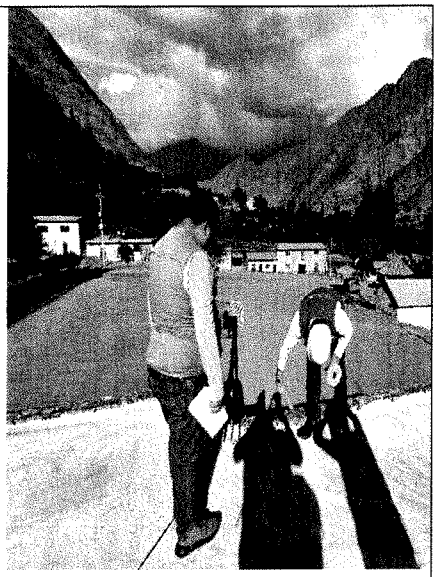
Fotografía n.° 47 En la vista se verificó que no se cumplió con el espesor de la losa, ni con las pendientes.

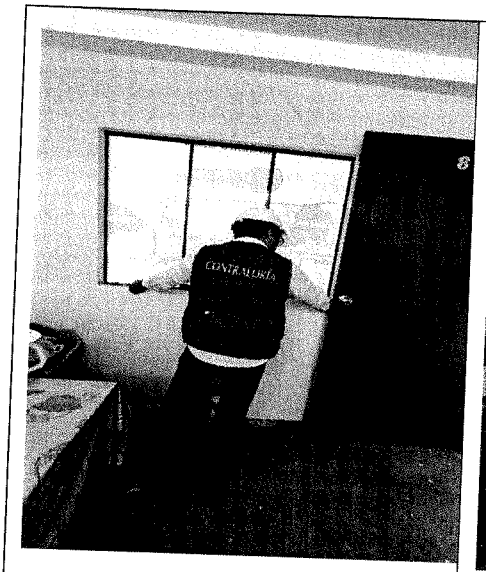
Como se puede apreciar en el sustento de metrados, la **ventana metálica** debe de tener una medida de 1.27x1.05; de la visita de inspección se puede advertir que dicha partida no se ejecutó como tal, en el segundo piso en el área de almacén se encontró una ventana con el **sistema Nova**[48] (V16), como se puede apreciar en las siguientes vistas fotográficas:

Fotografía n.° 48 medida de ancho de ventana sistema nova del área de almacén.

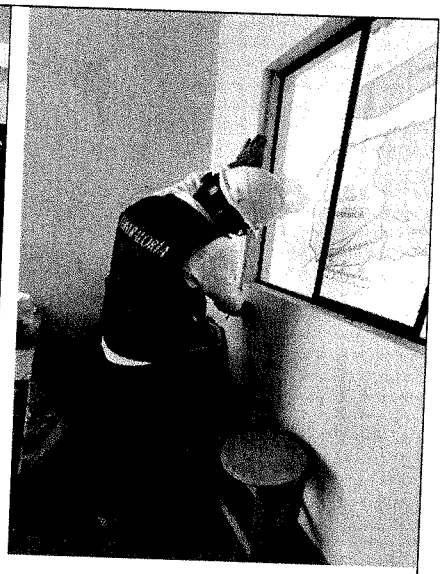
Fotografía n.° 49 Medida del alto de ventana sistema nova del área de almacén.
