INFORME DE CONTROL ESPECÍFICO N.° 027-2024-2-0775-SCE

SERVICIO DE CONTROL ESPECÍFICO A HECHOS CON PRESUNTA IRREGULARIDAD A LA MUNICIPALIDAD DISTRITAL DE SAN MARTIN, DISTRITO SAN MARTIN, PROVINCIA DE EL DORADO, REGIÓN SAN MARTÍN

"CONSTRUCCIÓN DE AULA DE EDUCACIÓN PRIMARIA; EN EL (LA) I.E-0380-SAN MARTÍN EN LA LOCALIDAD DE INCAICO, DISTRITO DE SAN MARTÍN, PROVINCIA DE EL DORADO, DEPARTAMENTO DE SAN MARTÍN"

PERÍODO: DEL 1 DE AGOSTO 2022 AL 30 DE OCTUBRE DE 2022.

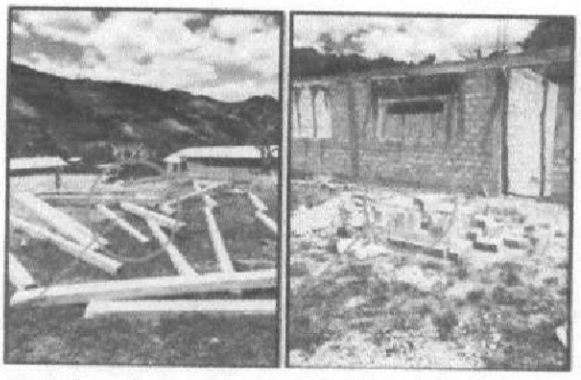
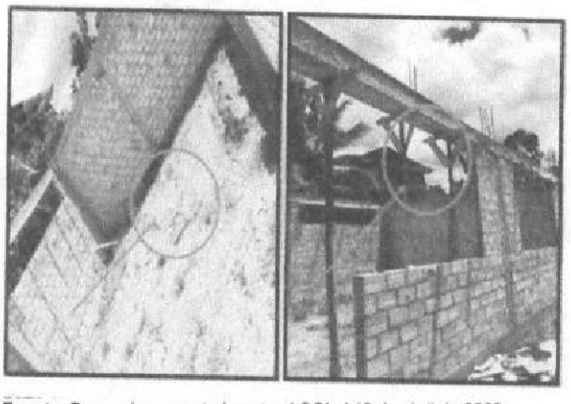
Al respecto, con la finalidad de verificar los bienes utilizados en la ejecución de la Obra, se realizó la inspección física a la Obra, evidenciándose que los bienes no han sido utilizados en su totalidad, encontrándose la Obra inclusa e inoperativa y sin cumplir con su finalidad pública, dejándose constancia de los hechos en el acta n.° 002-2024-OCI-MPD/JRGP de 29 de enero de 2024.

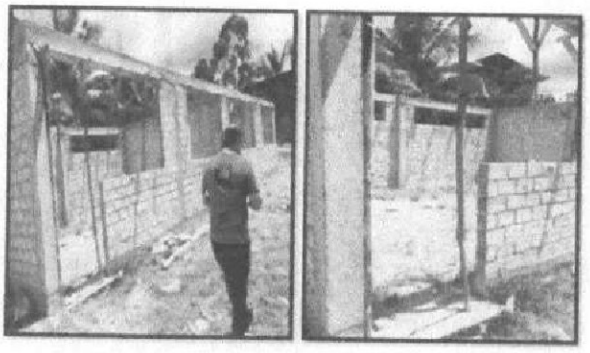
Imagen n.° 4	Comentarios de la Comisión de Control.
FOTO N°1 se observa en la imagen materiales como madera y ladrillo han sido abandonados a la intemperie sin ningún tipo de custodia o almacén.  **Fuente:** Denuncia presentada ante el OCI el 10 de abril de 2023. **Elaborado:** Comisión de Control.	Se observa bienes a la intemperie, como son madera, ladrillo tipo pandereta, asimismo en el fondo de la imagen, se observa la construcción de ambientes, a nivel de casco estructural. No se observan cunetas, estructura de madera para cobertura (techo), revoques, pisos, pintura, cerrajería, e instalaciones eléctricas y sanitarias.
Imagen n.° 5	**Comentarios de la Comisión de Control.**
FOTO N°2. En la imagen de observa los pisos y más estructuras que no están intervenidas en ningún sentido y parte del encofrado por retirar.  **Fuente:** Denuncia presentada ante el OCI el 10 de abril de 2023. **Elaborado:** Comisión de Control.	Se observa la construcción de muro con ladrillo tipo pandereta. Asimismo, se puede observar que solo se construyeron las vigas de amarre, columnas de amarre y columnas peraltadas. No se observan cunetas, estructura de madera para cobertura (techo), revoques, pisos, pintura, cerrajería, e instalaciones eléctricas y sanitarias.

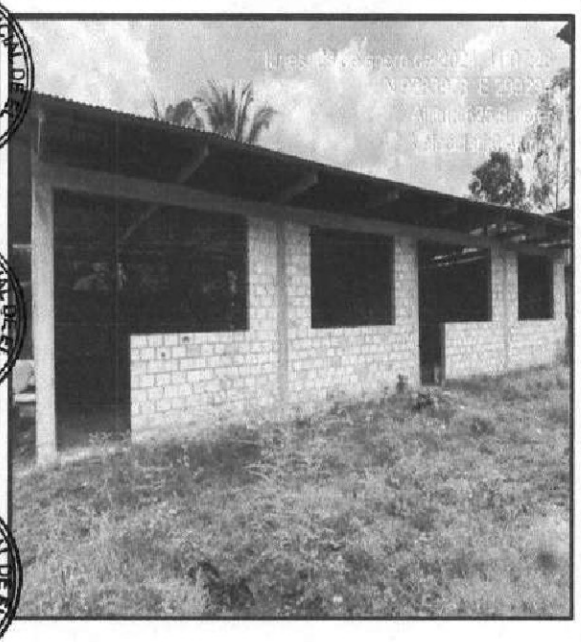
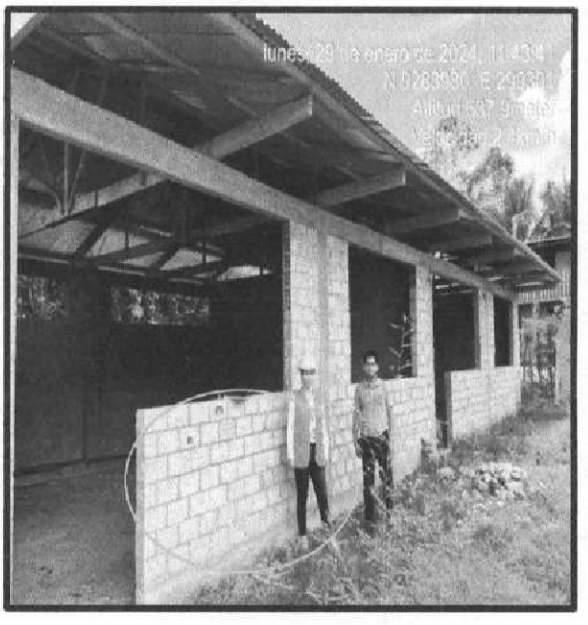
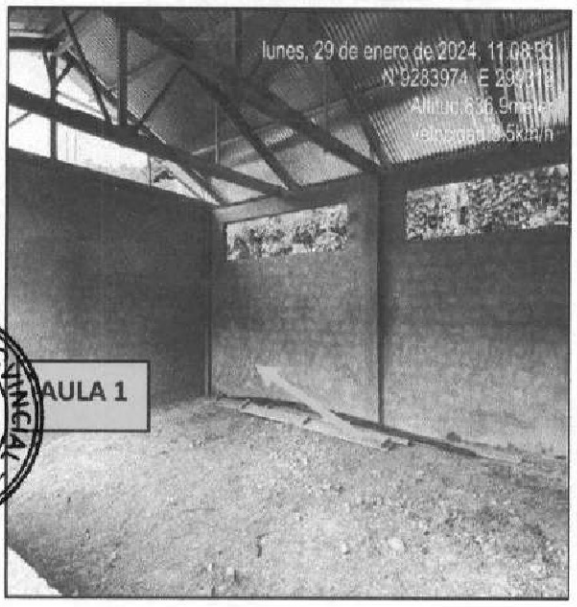
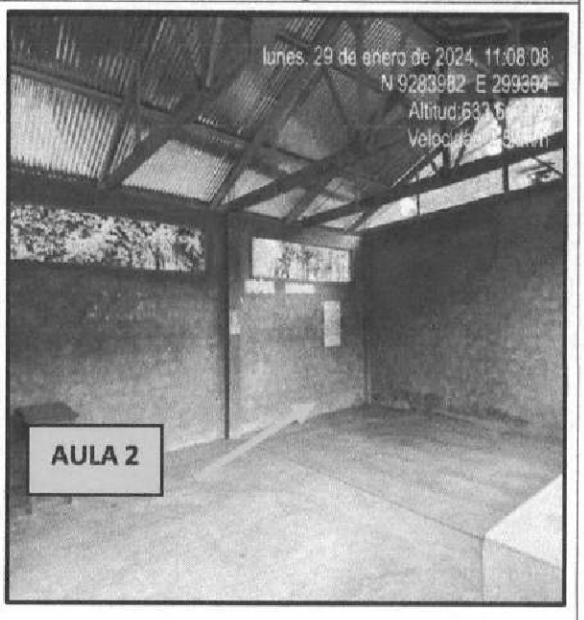
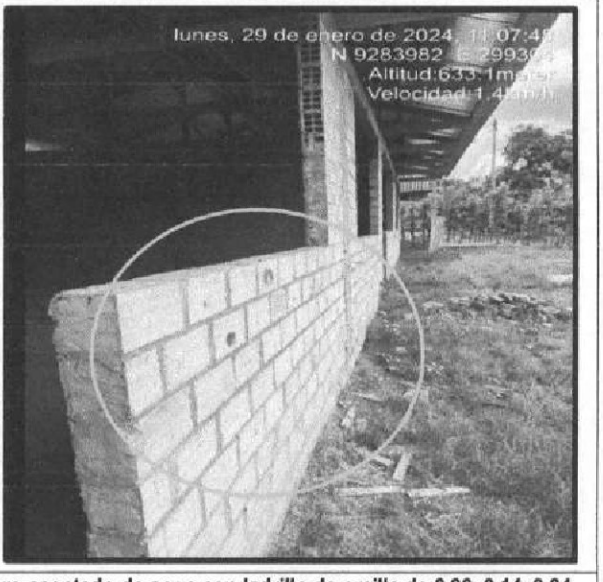
Imagen n.°1	Imagen n.° 2

Se observa la fachada principal del Aula 01 y Aula 02 de la I.E. 0380 en la Localidad de Incaico; asimismo se verificó que se ejecutó parcialmente las partidas **01.00 Obras preliminares, 02.00 movimiento de tierras, 03.03 Sobrecimiento, 04.01 Zapatas, 04.03 Columnas, 04.04 Columnas de amarre, 04.08 Vigas de amarre, 05.00 Estructura de madera y cobertura.**	Se verificó que se ejecutó parcialmente las partidas **07.01 tarrajeo en superficie de muros interiores y exteriores con cemento y arena, 07.02 Tarrajeo en superficie y aristas de columnas con cemento y arena, 07.03 Tarrajeo en superficie de columnas de amarre con cemento y arena y 07.07 Tarrajeo en superficie y aristas de vigas de amarre con cemento y arena.**

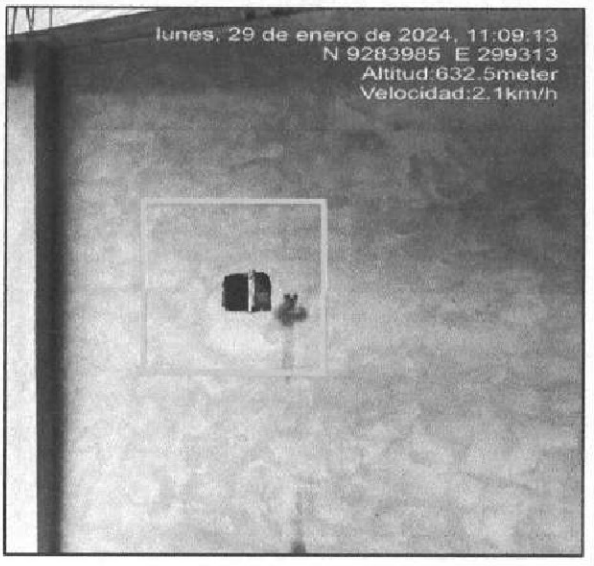
Imagen n.°7	Imagen n.° 8

Se verificó que no se ejecutó la partida **08.01 Cielo raso con placas de fibrocemento superboard (4mm).**	Se verificó que no se ejecutó la partida **14.00 Instalaciones electricas.**

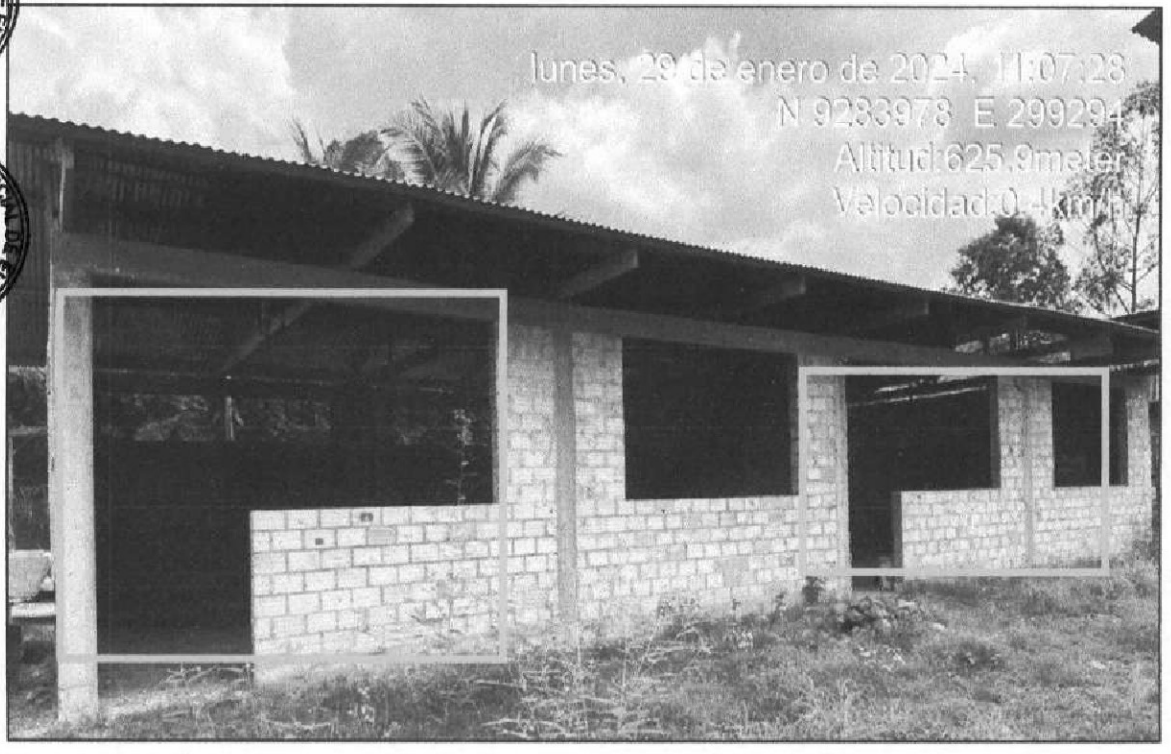
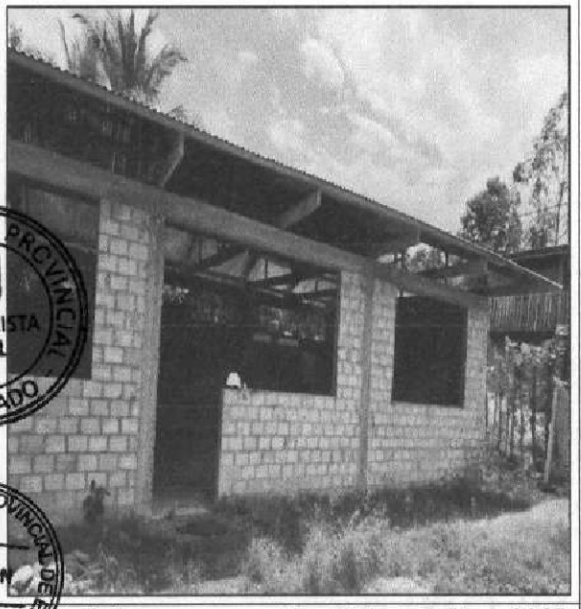
Imagen n.°9

Se evidenció que no se ejecutó las partidas **10.00 Carpinteria de madera y 11.00 cerrajeria.**

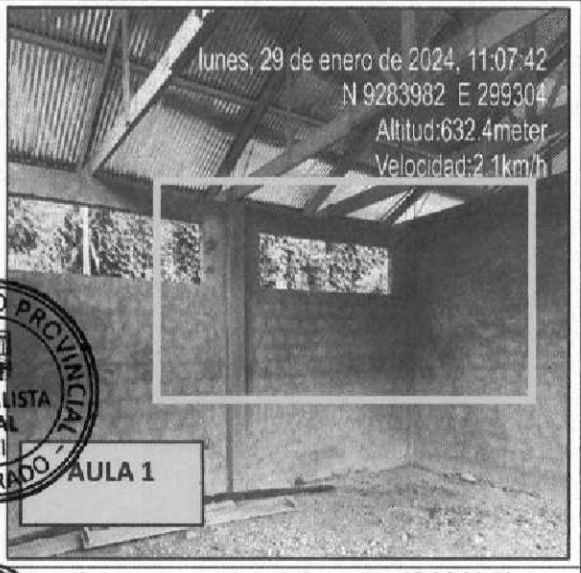
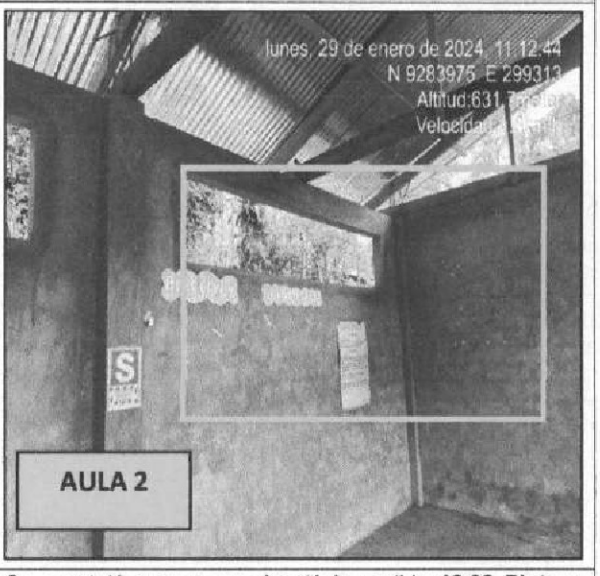
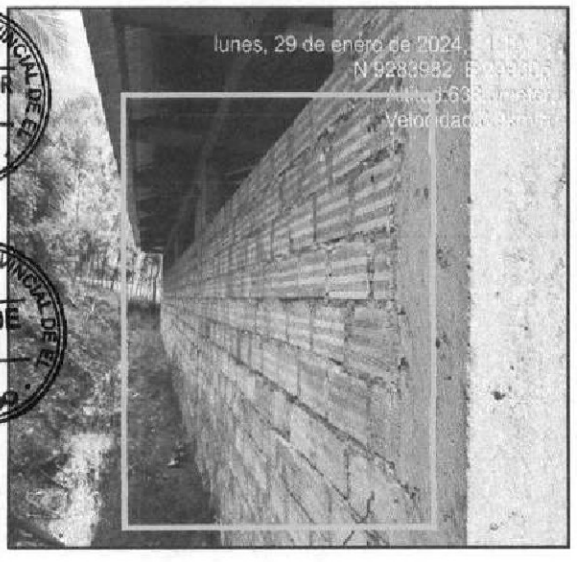
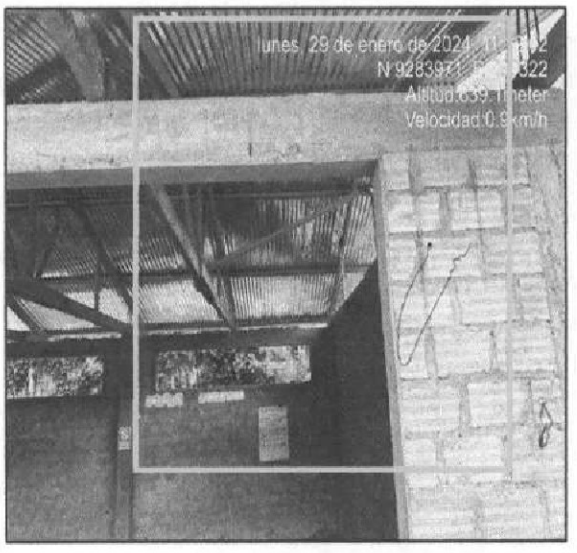
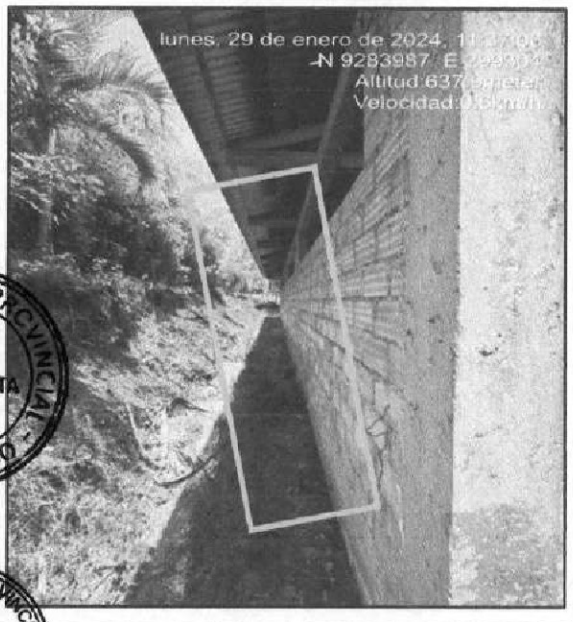
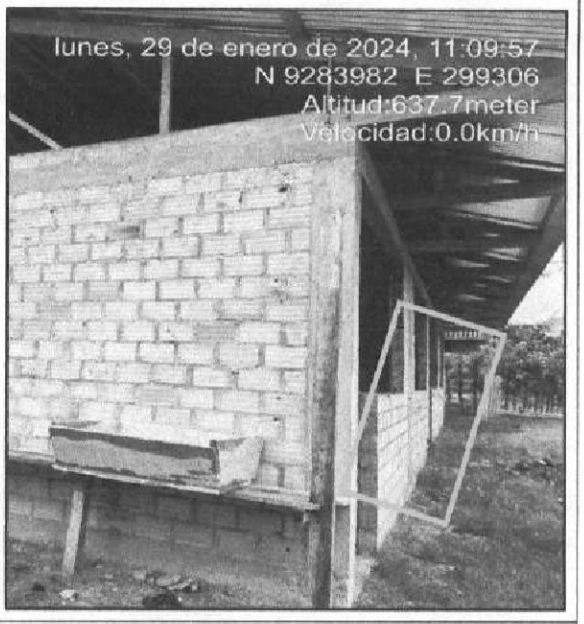
Imagen n.°12	Imagen n.° 13

Se verificó que no se ejecutó la partida **12.01.00 Pintura supermate en superficie de muros interiores a 2 manos.**	Se constató que no se ejecutó la partida **12.02 Pintura supermate en superficie y aristas de columnas a 2 manos.**
Imagen n.° 14	**Imagen n.° 15**

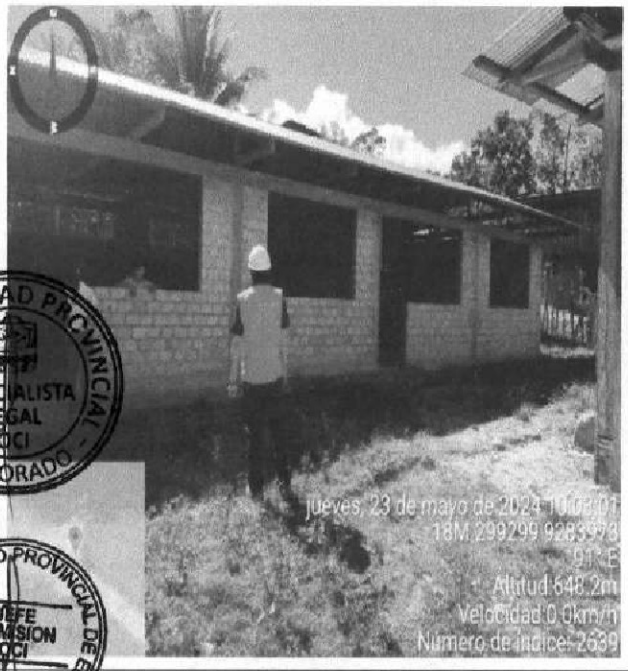
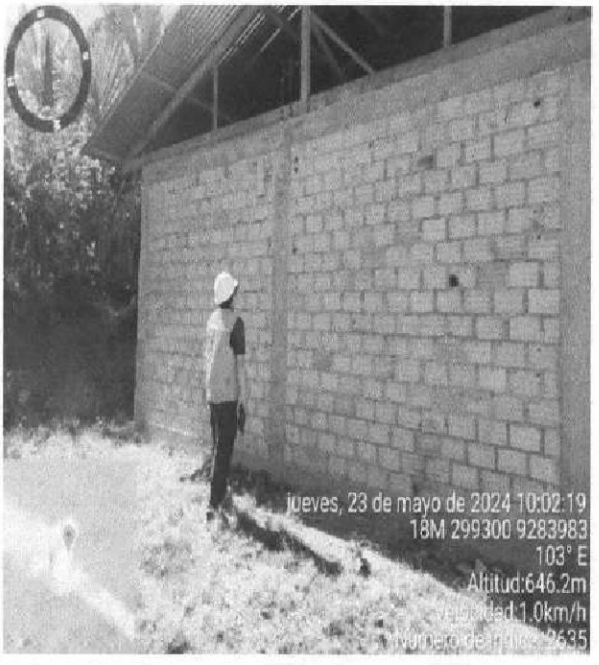
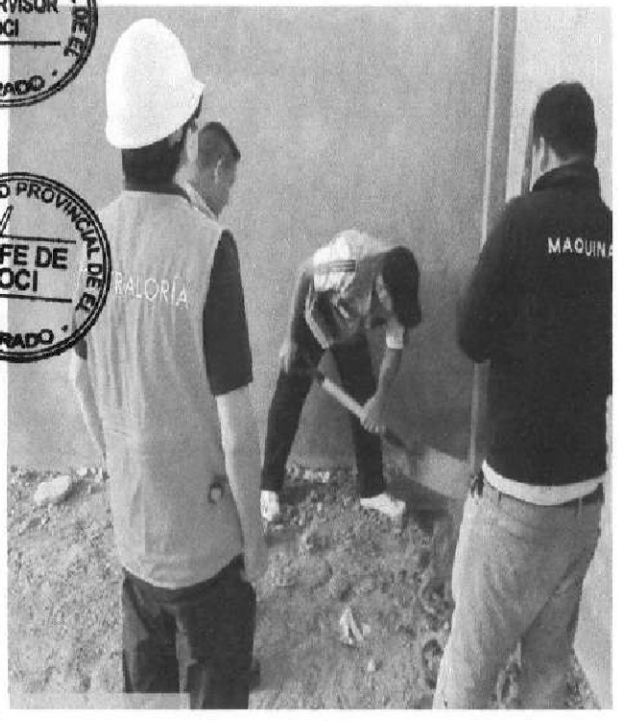
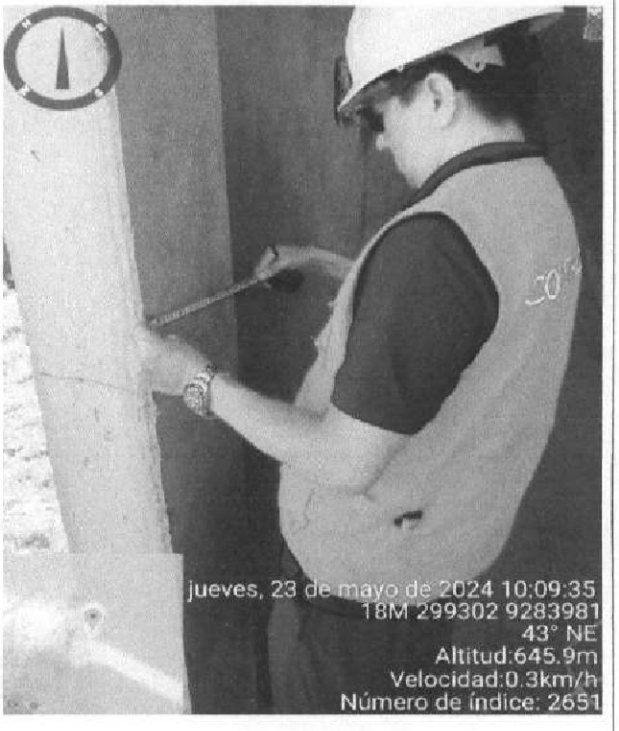
La obra no cumple con los objetivos del proyecto, presentando una infraestructura insuficiente e inadecuada para la población estudiantil.
La obra se encuentra inoperativa e inconclusa.
La obra solo cuenta con dos (2) ambientes para aulas, faltando realizar 1 dirección, área de circulación, veredas y cunetas tal como se detalla en la planilla de metrados.

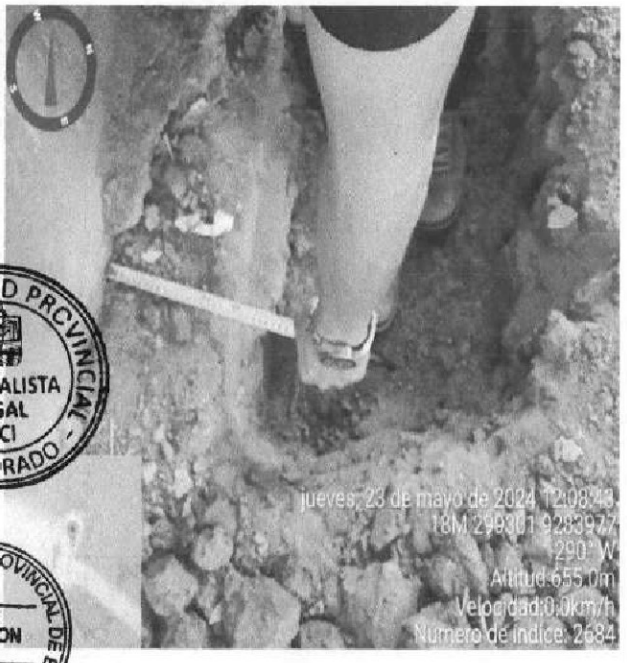
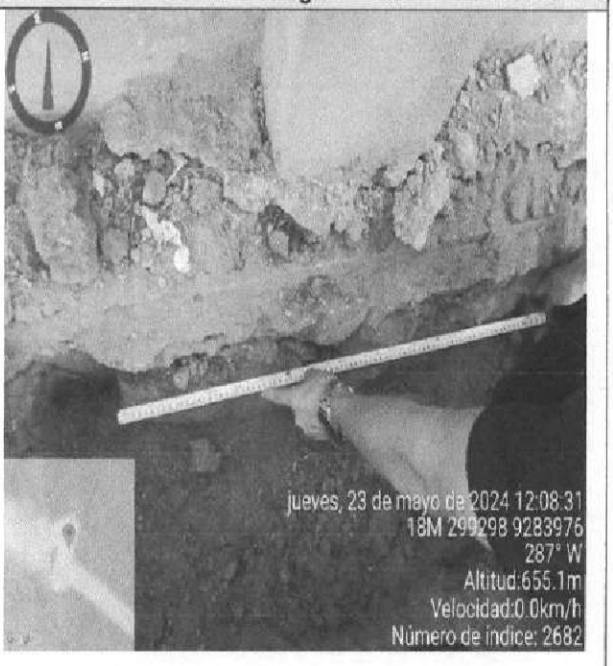
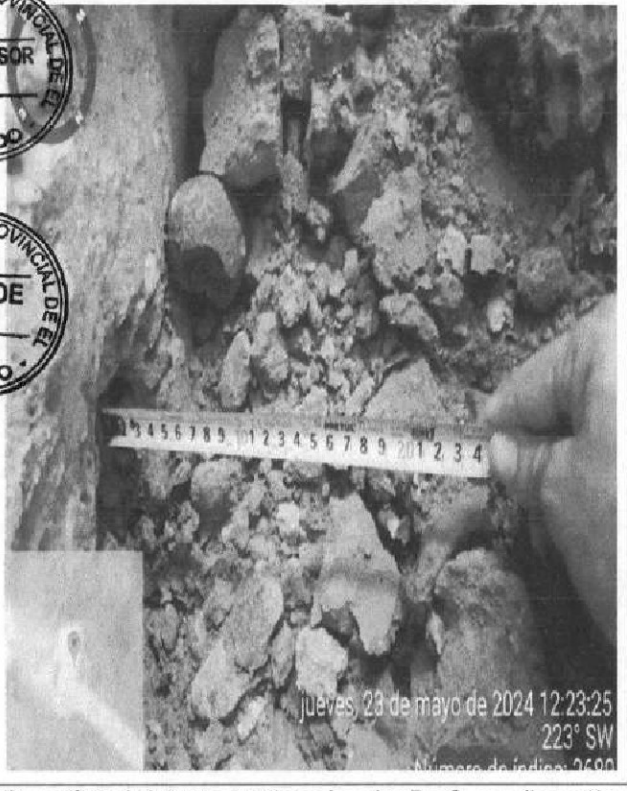
Imagen n.° 5	Imagen n.° 6

Se evidenció el espesor del tarrejeo en la columna, presentando un espesor de 1.50cm	*Se verificó la dimensión de la zapata de la columna del eje A-A y 4-4, presentando dimensión de 50x50x50 cm*
Imagen n.° 7	**Imagen n.° 8**

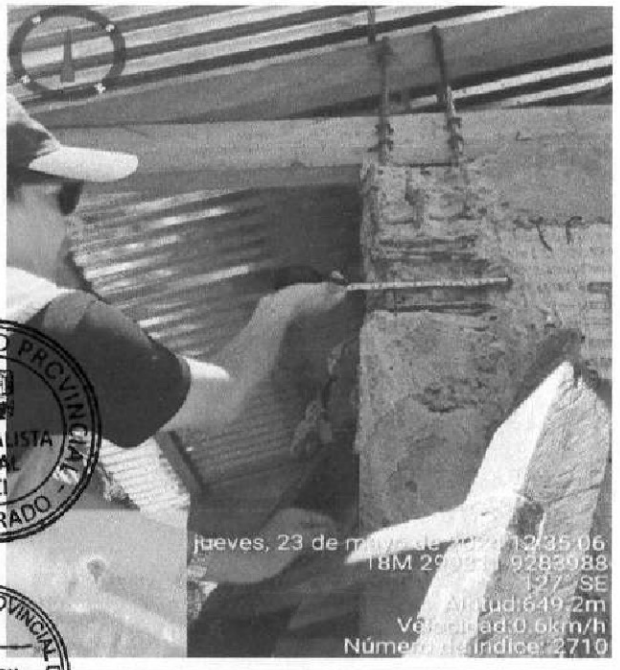
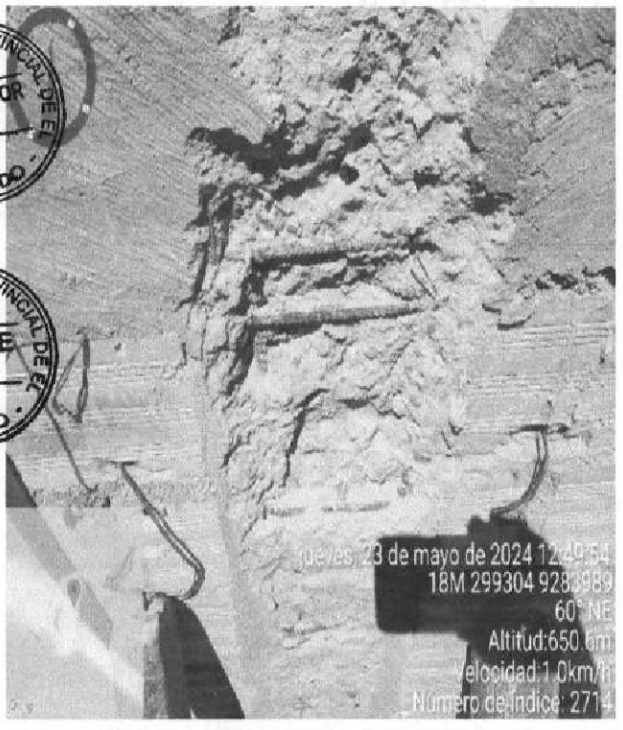
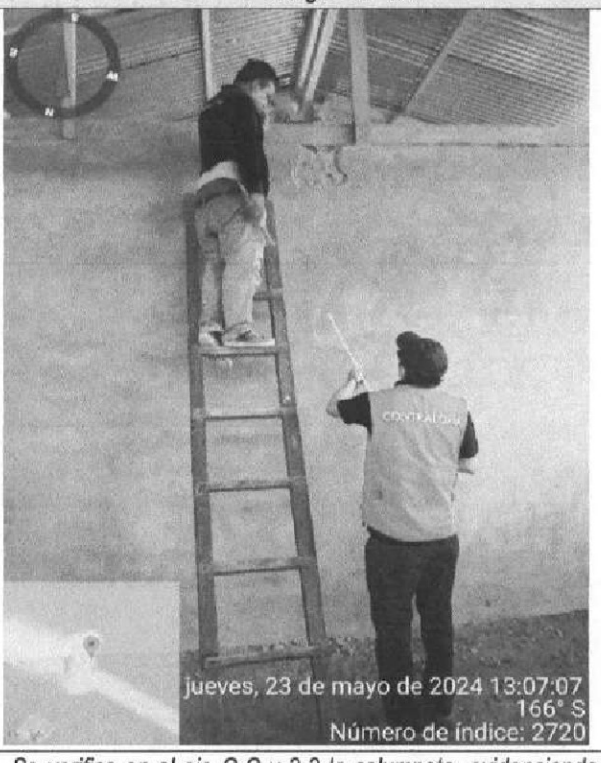
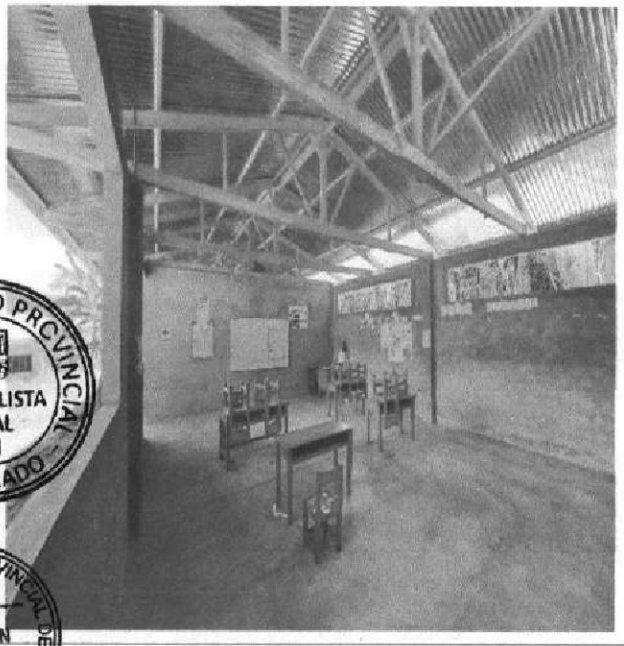
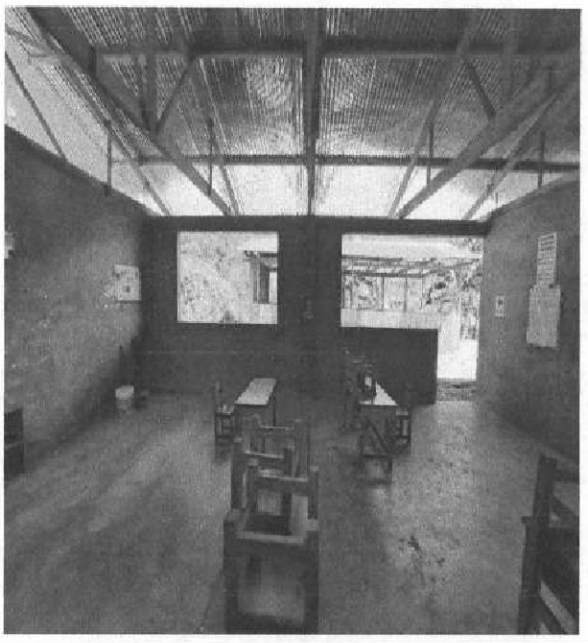
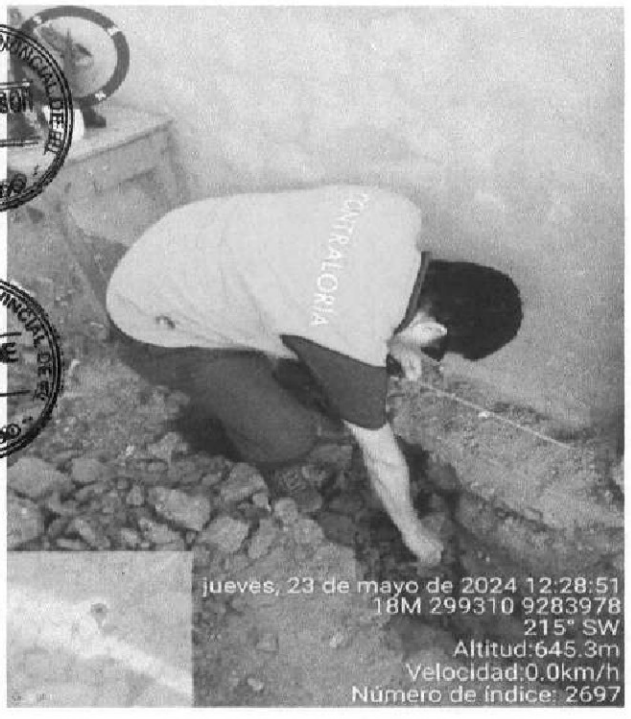
Imagen n.° 13	Imagen n.° 14

Se verificó el acero en las columnas, 4 aceros verticales de 1/2" y 3/8" en los estribos.	*Se verificó las dimensiones del acero en las vigas, 4 aceros longitudinales de 1/2" y 3/8" en los estribos.*
Imagen n.° 15	**Imagen n.° 16**

Se verificó el aula 2, evidenciando piso terminado, tarrajeo en muro y derrames.	En el aula 2, no se evidencia cielo raso, ventanas y puertas.
Imagen n.° 19	**Imagen n.° 20**

Se verificó el cimiento corrido de 40x40cm, base para el sobrecimiento.	Se evidenció el sobrecimiento de 15x25cm en la base para los muros.
